1. Introducción

¿Cómo afecta el incumplimiento con la normativa Anexo 14, volumen 1, capítulo 3, Características Físicas, punto 3.4.3, 3.4.4 y 3.6, con relación al ancho de las franjas de pista 07/25 y a la ubicación de obstáculos dentro de ésta, en la Seguridad Operacional y en la Certificación del Aeropuerto Internacional Juan Santamaría?

Referente a la última verificación en sitio como parte de la Fase 4 del Proceso de Certificación del AIJS, en donde el Equipo Multidisciplinario (EM) del Proceso de Certificación de Aeródromos de la DGAC, evidenció la desviación mediante el hallazgo 13 A-1 y 34 A-1, los cuales indican literalmente lo siguiente:

JUAN SANTAMARIA
ALAJUELA / COSTA RICA

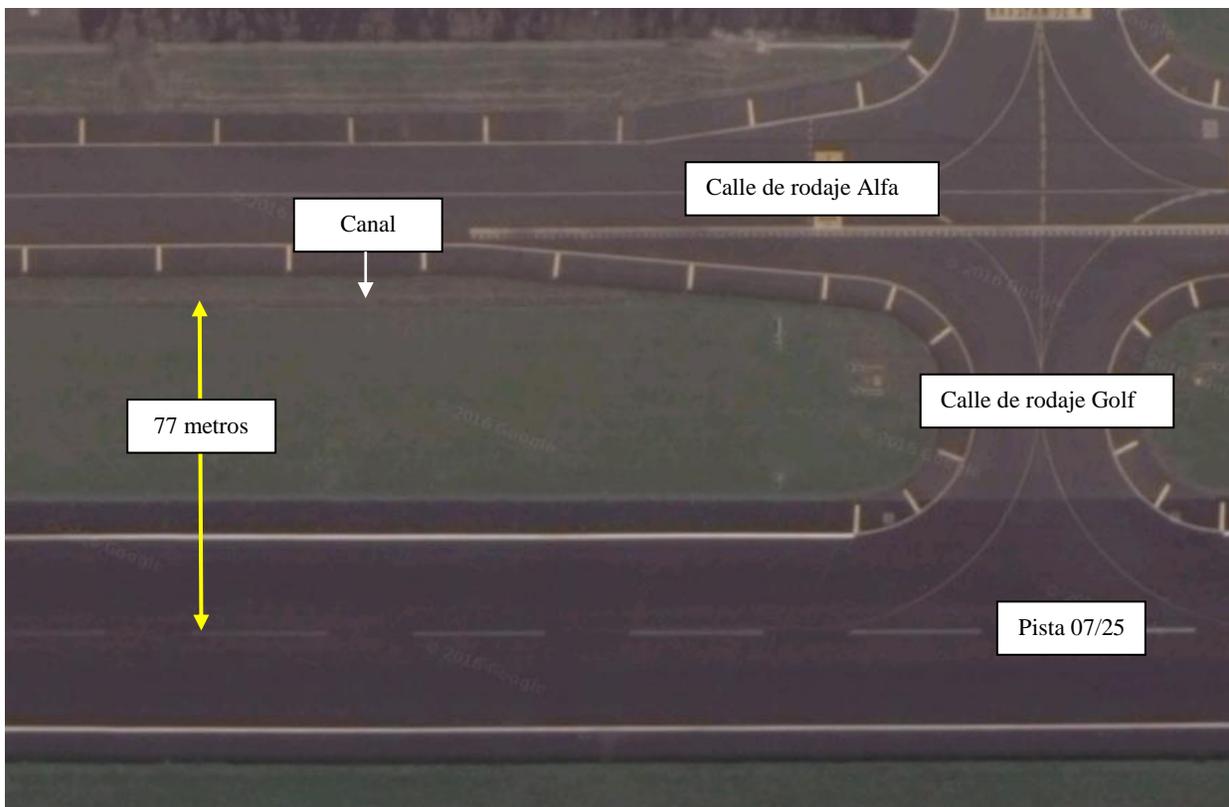
Como bien lo describe la desviación con la normativa, indicada en el Hallazgo 13A-1, el elemento a evaluar en este caso es la existencia de canales desagüe pluvial abiertos, que se encuentran ubicados dentro de las franjas laterales de la pista 07/25 y de la calle de rodaje Alfa del aeropuerto. Las distancias con respecto al centro de pista son variables, estos canales se encuentran ubicados desde la cabecera de la pista 25 hasta la 07, entre un promedio de distancia del eje la pista entre unos 77 metros y 66 metros. En el caso de la calle de rodaje Alfa, el canal se ubica al norte de ésta, de la calle de rodaje Golf hacia el oeste. Véase imágenes 1 y 2 como ejemplo de referencia.

Imagen 1 Distancia entre eje de pista y canal pluvial ubicado al costado noroeste de la calle de rodaje Golf

- a. Instalación de luces PAPI para la pista 25, como ayuda visual para mitigar aproximaciones desestabilizadas
- b. Implementación de aproximaciones PBN a la pista 25, para mitigación aproximaciones desestabilizadas
- c. Publicación de plano de referencia que indique, la ubicación de los principales obstáculos dentro del perímetro interno del aeropuerto. Véase apéndice 2.
- d. Verificación del cumplimiento del plan de mantenimiento de las ayudas visuales, específicamente en la demarcación de pista, de tal manera que siempre se encuentre en condiciones operables
- e. Implementación de nuevos equipos automatizados para la medición de agua en la pista en tiempo real

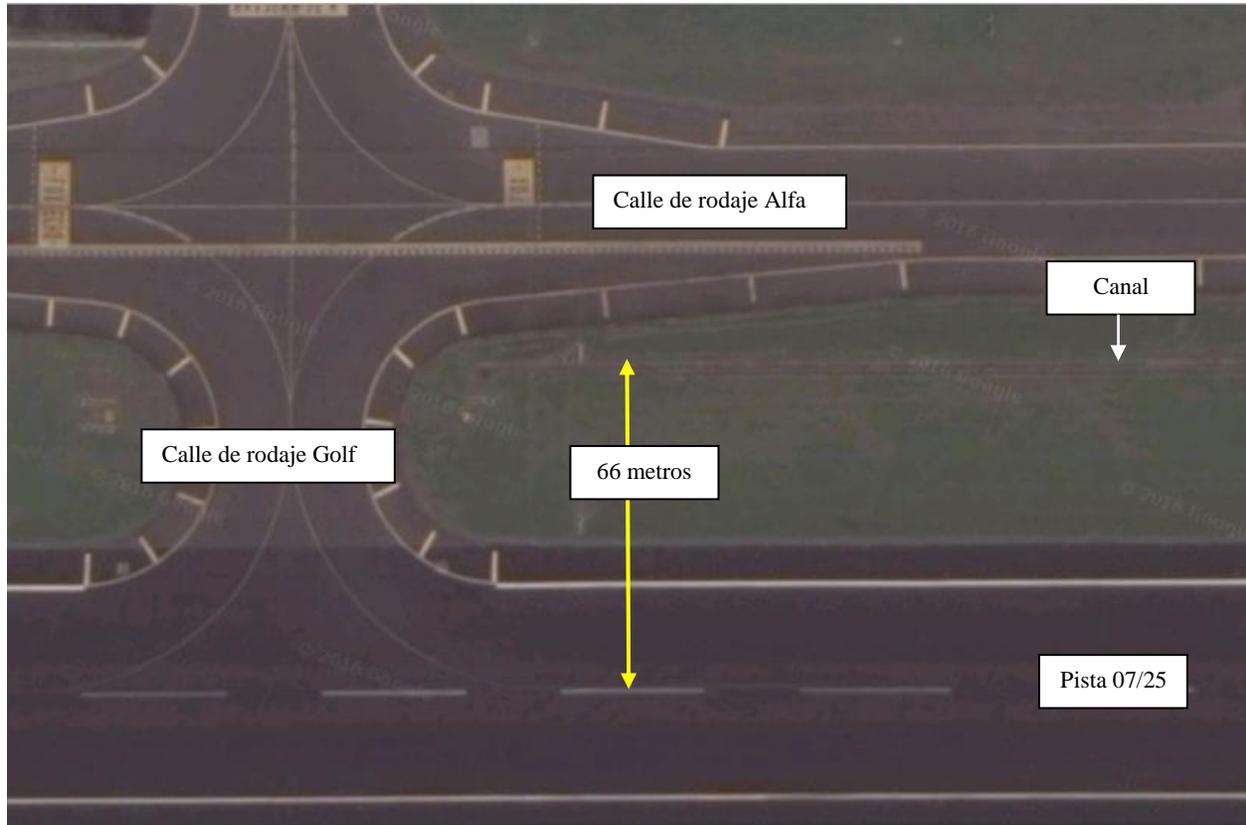
Imagen 2 Distancia entre eje de pista y canal pluvial ubicado al costado noreste de la calle de rodaje Golf

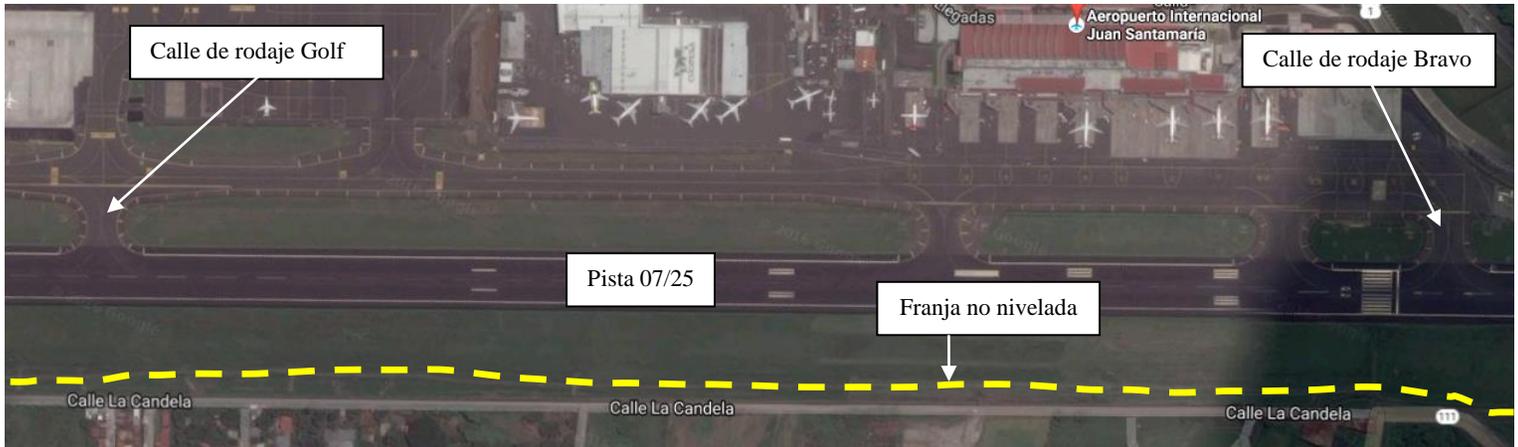
El ancho promedio de la franja del costado norte es 66 metros desde el centro de la pista, debido a la presencia de canales de desagüe pluvial abiertos; y en la franja sur, el ancho promedio es de 90 metros, debido principalmente a que la franja no es nivelada (especialmente entre la calle de rodaje G y Bravo). Véase imágenes 1, 2 y 3 como ejemplo de referencia.

Imagen 3 Franja no nivelada al sur de la pista 07/25

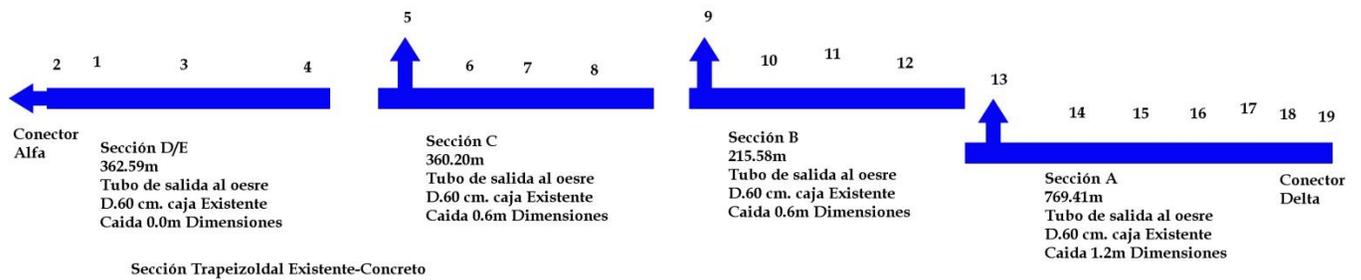
Imagen 4 Detalle de los canales pluviales

Parte de la conformación del sistema pluvial del área de movimiento del aeropuerto, se encuentra compuesto por una serie de canales ubicados en el sector norte de la pista. El sistema ubicado en dicha zona se divide en 4 secciones:

- La sección A comprende un largo de 769.41m con un tubo de salida al oeste de 0.60 centímetros.
- La sección B comprende un largo de 215.58m con un tubo de salida al oeste de 0.60 centímetros.
- La sección C comprende un largo de 360.2m con un tubo de salida al oeste de 0.60 centímetros.
- La sección D/E comprende un largo de 362.59.2m con un tubo de salida al oeste de 0.60 centímetros.

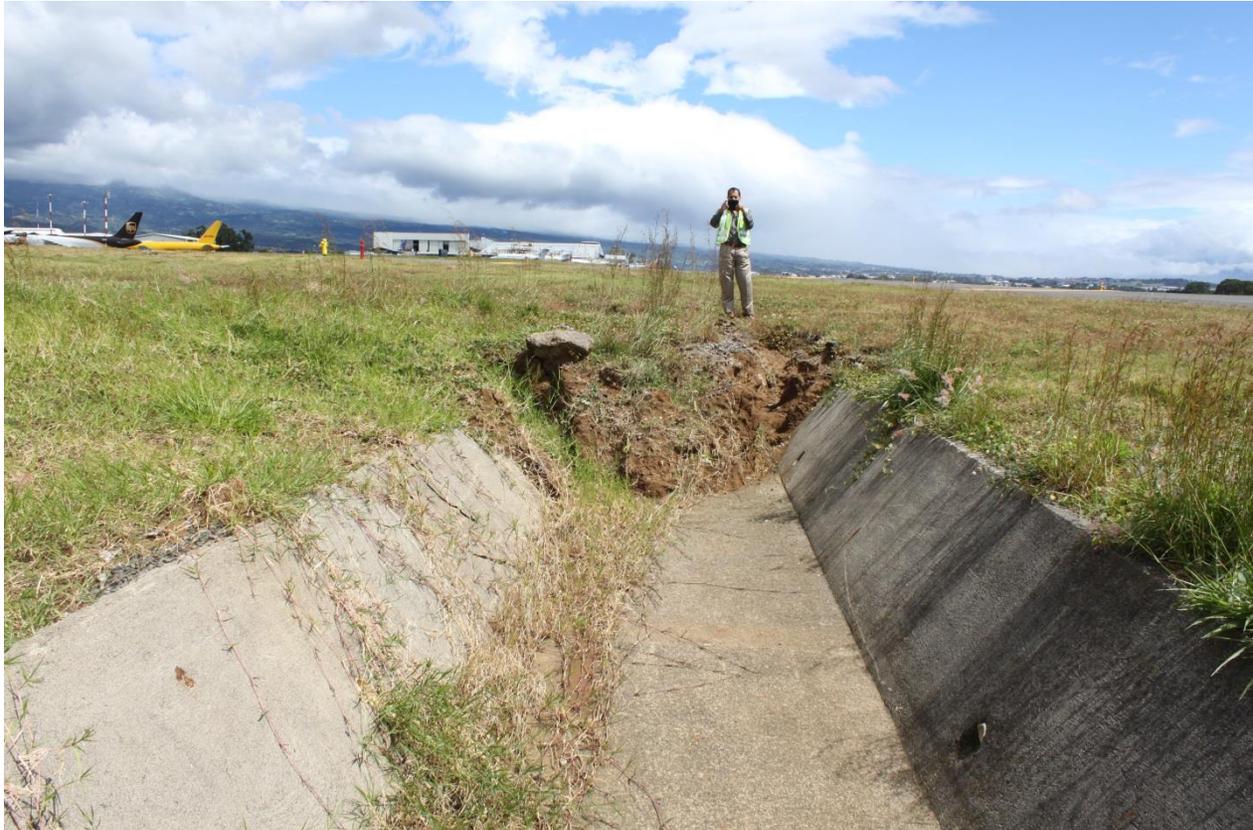
Los canales de desagüe pluviales abiertos ubicados en el área de maniobras del aeropuerto, son considerados como un obstáculo, ya están dentro de la franja de la pista 07/25.

En estas fotografías se evidencia la existencia de un canal pluvial abierto, al costado oeste de la calle de rodaje Golf, paralelo a la calle de rodaje Alfa, el cual está dentro de la franja de la pista 07/25.

Imagen 6 Detalle del canal pluvial abierto, ubicado al costado oeste de la calle de rodaje Golf

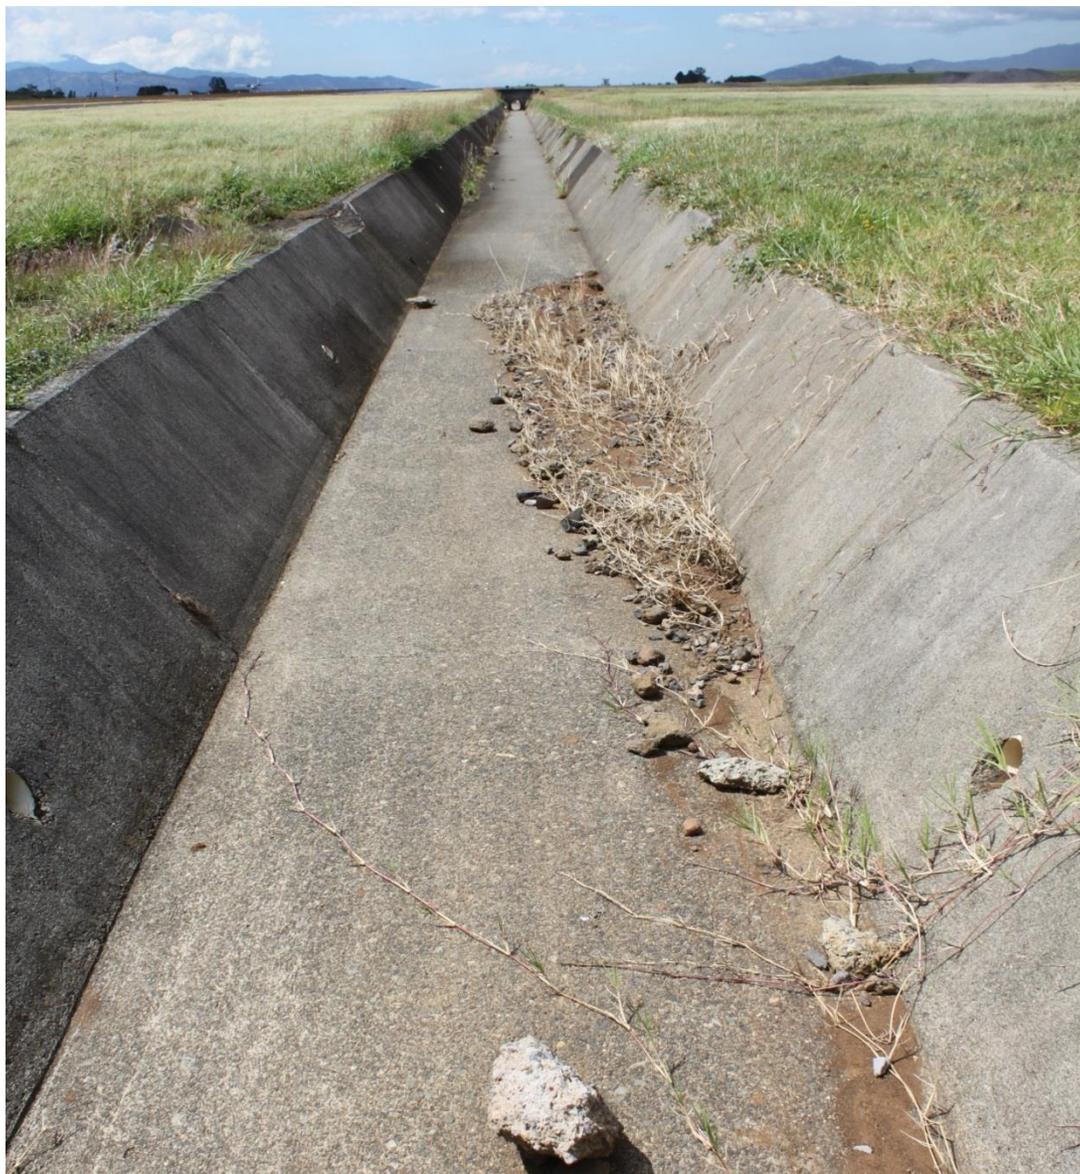
Imagen 7 Detalle del canal pluvial abierto, ubicado al costado oeste de la calle de rodaje Golf

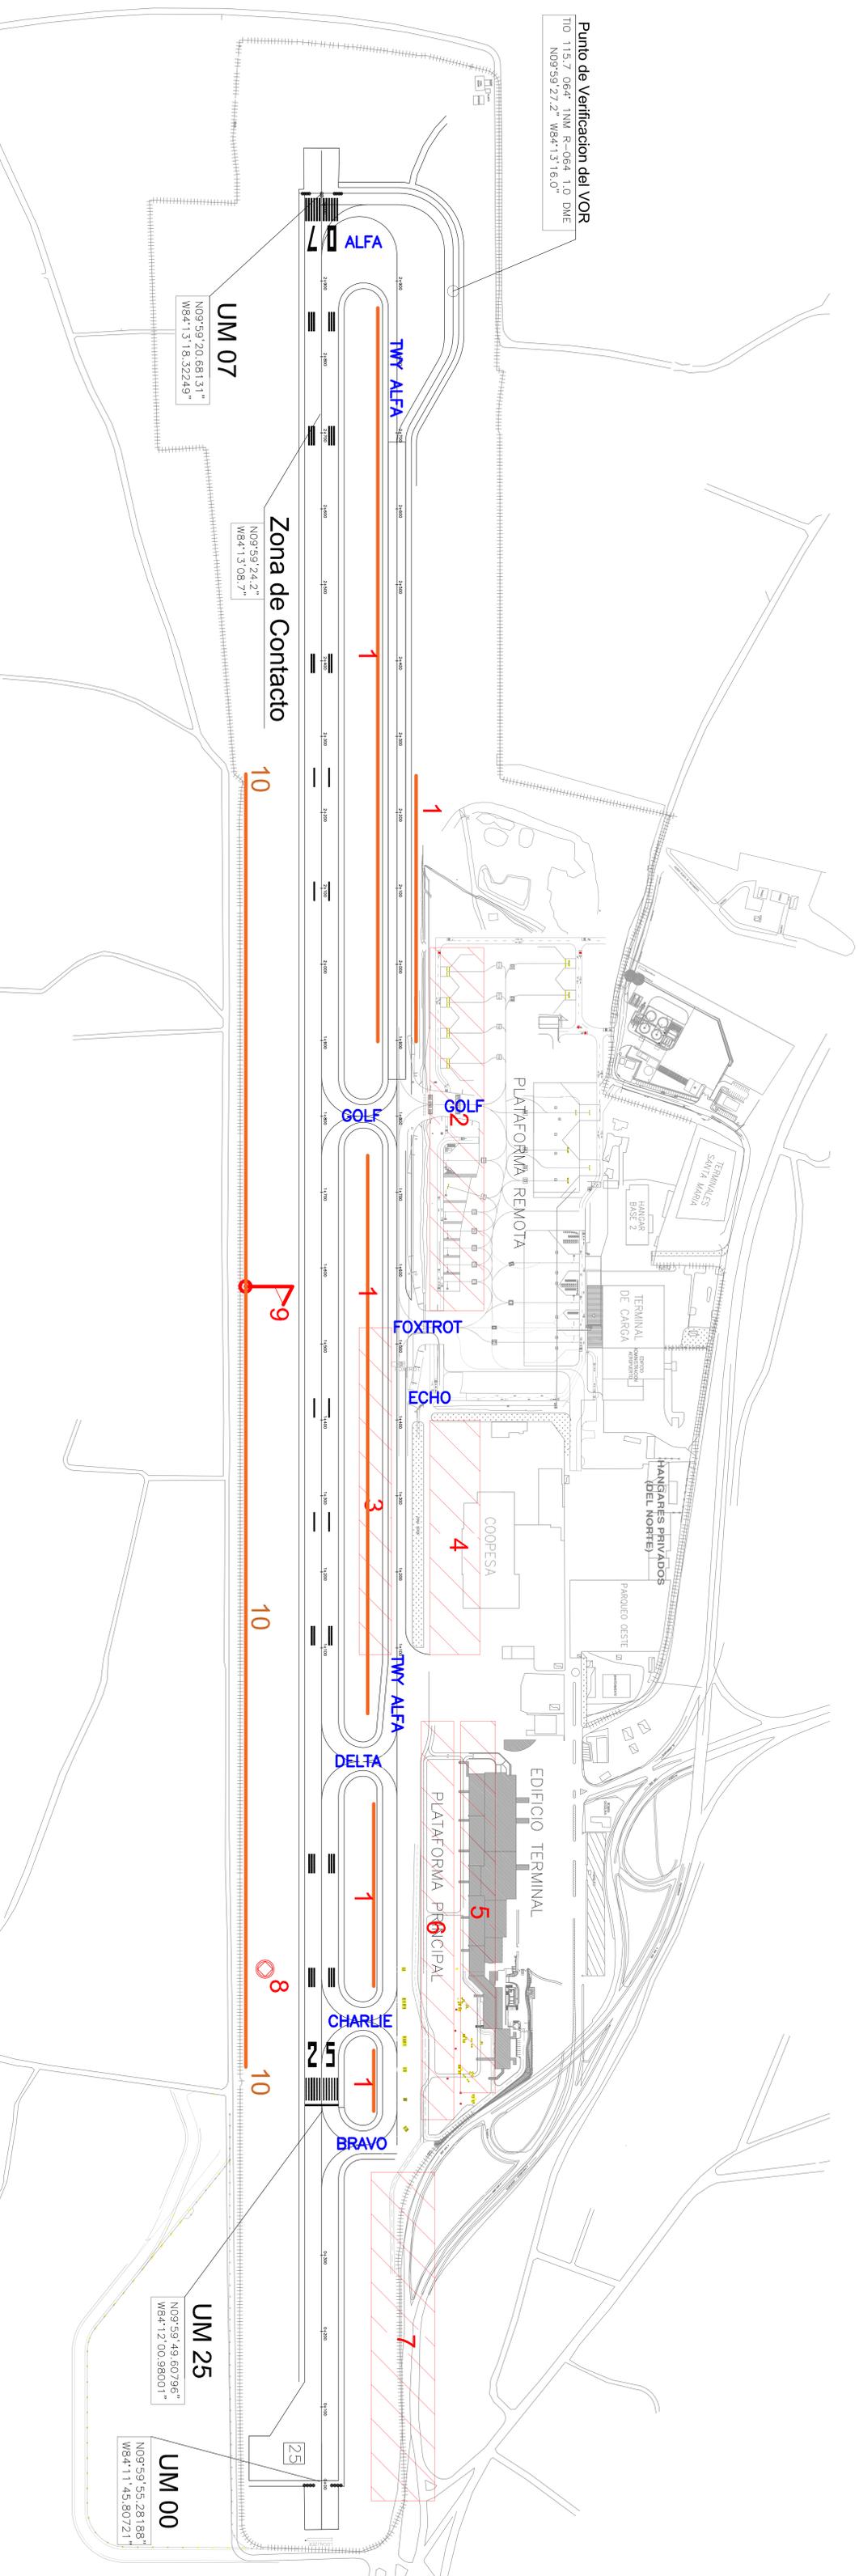
Plano de referencia de la ubicación los principales obstáculos, dentro del perímetro interno del AIJS.

- 1 - Canales pluviales de desagüe abiertos.
- 2 - Terreno y aeronaves en Plataforma Remota (APRON 2, Lado sur).
- 3 - Terreno al norte de Pista 07-25 entre calle de rodaje Golf y Delta.
- 4 - Edificio de COOPESA y aeronaves frente a éste (Lado sur).
- 5 - Edificio terminal principal y torre de control.
- 6 - Aeronaves en Plataforma Principal (APRON 1).
- 7 - Terreno y malla perimetral al norte de la Pista 07-25.
- 8 - Antena con equipo meteorológico, sur de la Pista 07-25.
- 9 - Indicador de la dirección de viento no franjible.
- 10 - Franja al sur de la pista NO nivelada.
