**UNIDAD DE INVESTIGACIÓN DE  
ACCIDENTES**

**BOLETÍN INFORMATIVO**  
Estadísticas / Accidentes

**2000**

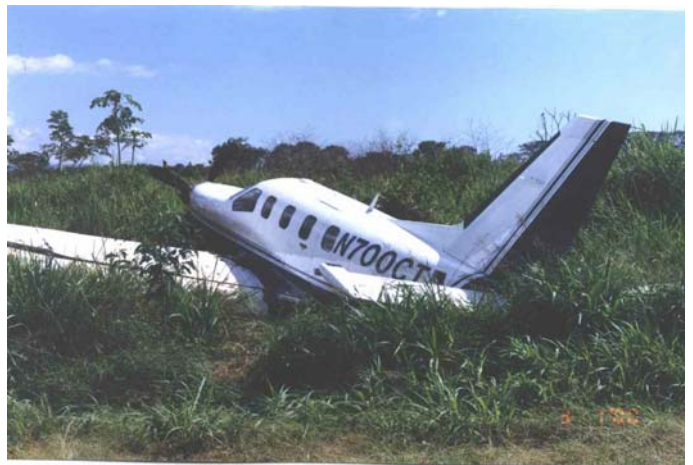
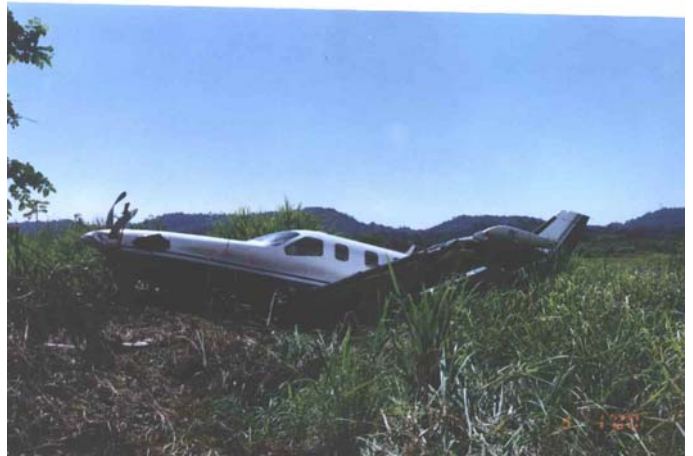
El día 02 de Enero del 2000, la aeronave matrícula N-700CT fabricada por la compañía Aerospatale, y operada por la empresa Co. Owner, aterrizando en el aeródromo La Managua de la provincia de Puntarenas a las 16 :00 UTC (12:00 hora local) se despistó al hacer contacto con la superficie de la pista debido a que su tren izquierdo se posesionó fuera de la activa enredándose éste con la vegetación y provocando que la aeronave se desviara al lado izquierdo e impactara con varios obstáculos.

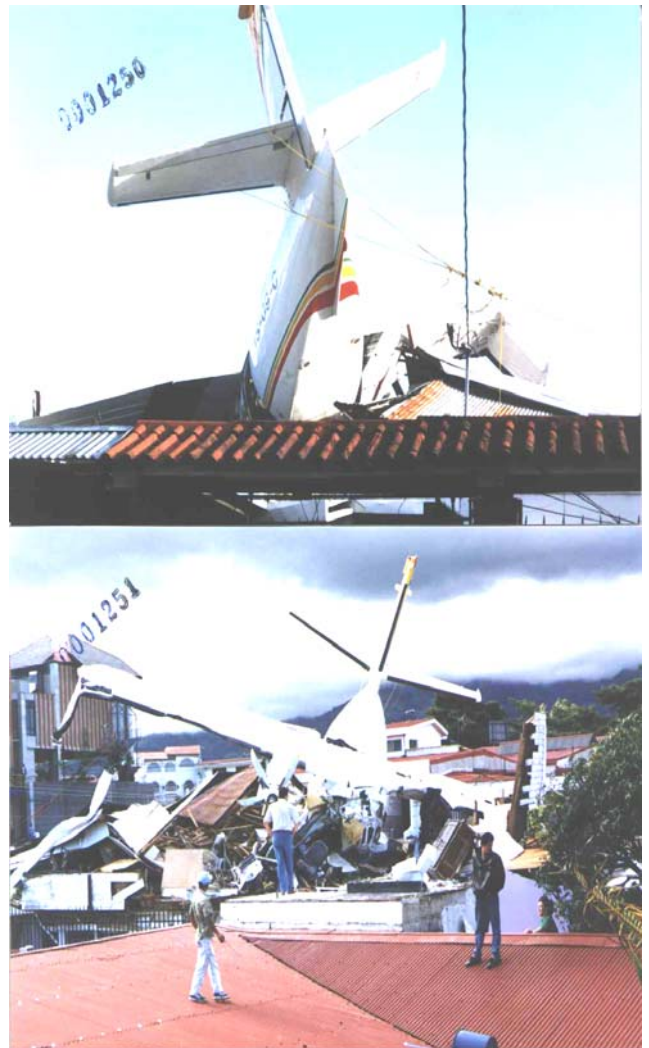
Al ser la 01:04pm (19:04 U.T.C.) 11 minutos después de aterrizar, se le autorizó despegar por la pista 09, segundos después durante el ascenso inicial con rumbo aproximado de 120° se precipitó a tierra a 2.425 metros al este de la cabecera 27.

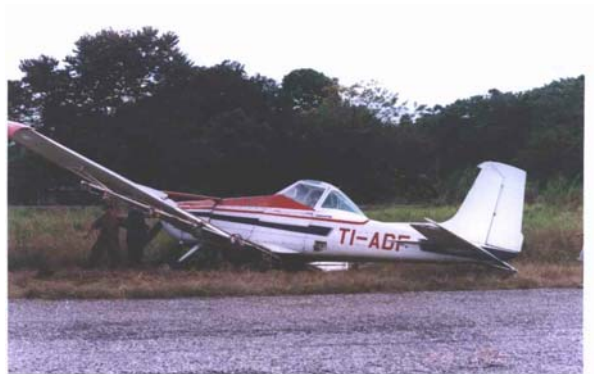
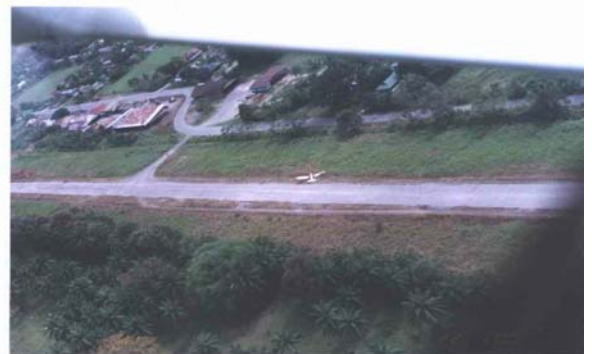
El día 22 de Enero del 2000, la aeronave matrícula **TI-ADF**, fabricada por la Cessna, y operada por la empresa Servicio Nacional de Helicópteros, despegando del Aeródromo de Palmar Sur de la provincia de Puntarenas a las 14 :20 UTC (08:20 a.m. hora local) cargado con producto fungicida líquido abortó la operación y por consiguiente se despista al lado izquierdo de la pista activa, quedando en la franja de seguridad

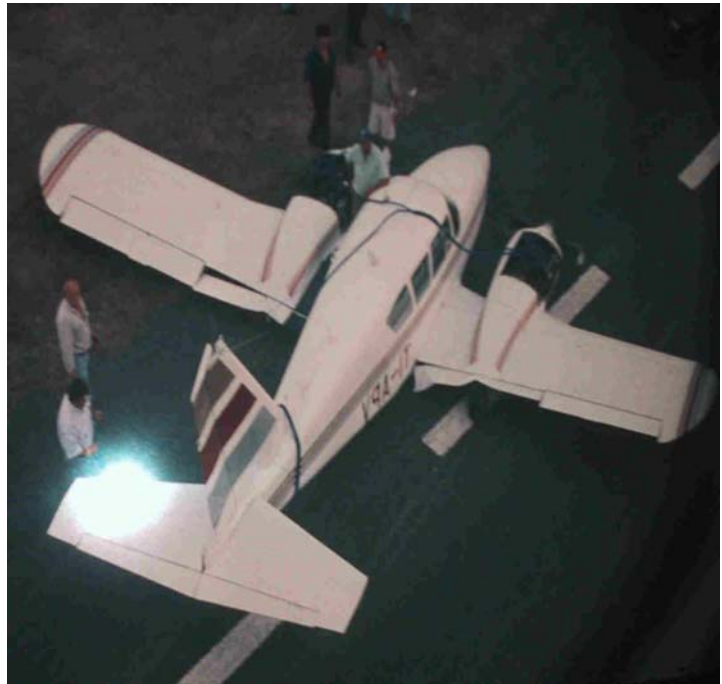
El día 17 de febrero del 2000, la aeronave matrícula TI-APV, fabricada por la Piper Aircraft Company y operada por la empresa ATASA, aterrizando por la cabecera 30 de Aeródromo de Tambor, el tripulante tuvo que realizar en último momento una maniobra evasiva para evitar impactar con un obstáculo semoviente (persona) que se encontraba en la trayectoria de aproximación.

El tripulante no logró controlar el descenso hundiéndose la aeronave y haciendo contacto en el borde de la activa antes de la cabecera 30, colapsando el tren de aterrizaje de nariz y principal lo que ocasiona que la aeronave se arrastre sobre la activa en un tramo aproximado de 220 metros.

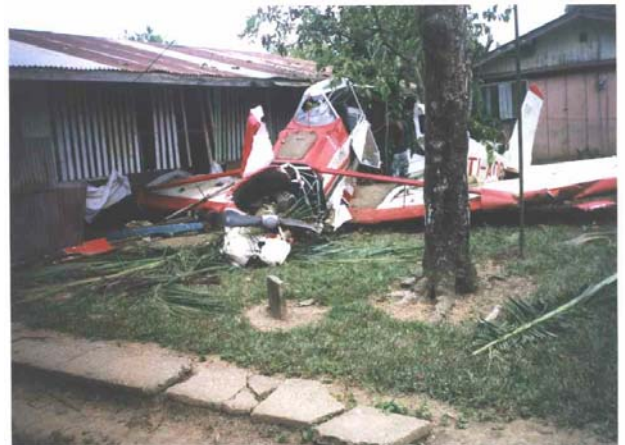
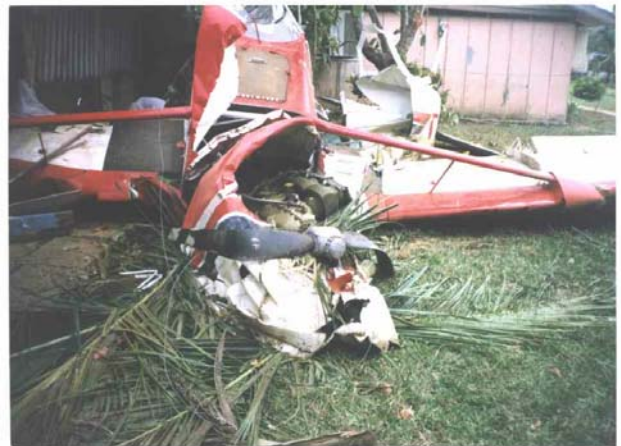
La aeronave impacta al final de la pista contra un poste de tendido eléctrico, árboles y una palmera, quedando aproximadamente a 100 metros Noreste de la cabecera 21, introduciéndose el ala derecha en una vivienda particular lo cual ocasiona daños mayores a la aeronave.

No hubo lesiones a otras personas, el piloto presentó lesiones menores y salió por sus propios medios. Hubo indicios de fuego y gracias a la acción de los vecinos la aeronave no se llegó a consumir.

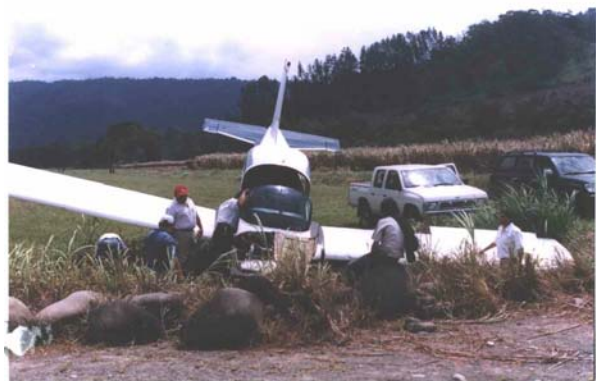
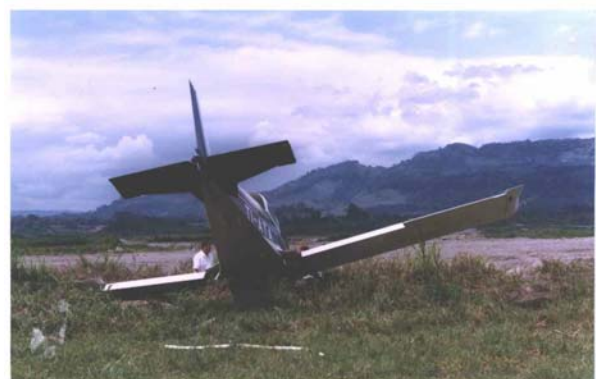
Durante la fase de aterrizaje en dicho aeródromo y estando en carrera de desaceleración, la A/N recorrió la totalidad de la pista y se precipitó dentro de una zanja fuera de la cabecera 18.

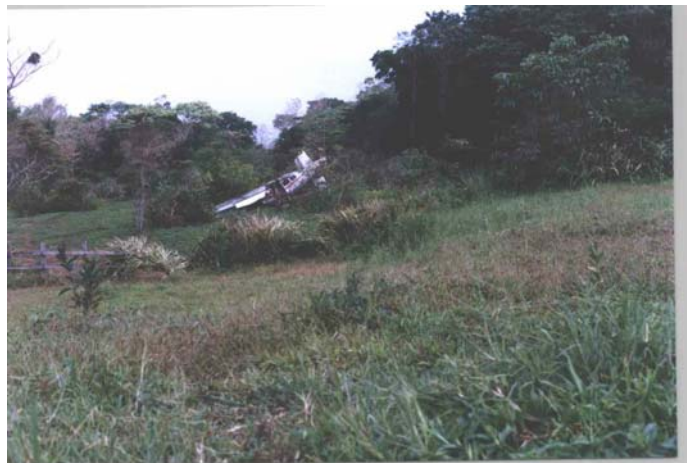
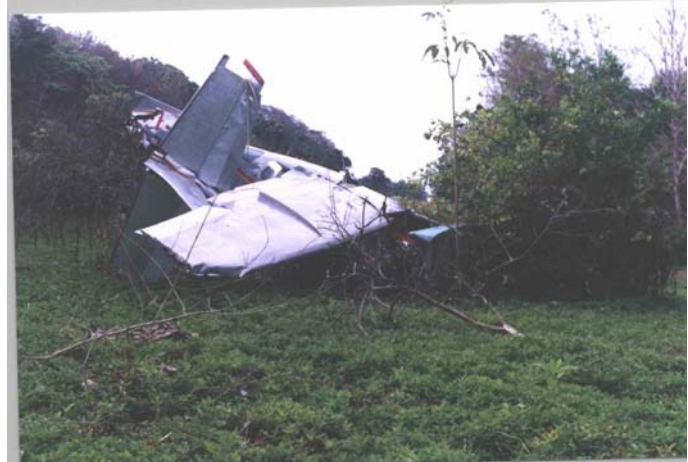
La aeronave despegó al ser la 1422 UTC (0822am) del Tobías Bolaños y arribo a Tiskita de Osa aproximadamente a las 1540 UTC (0940 am), efectuando una aproximación hacia la cabecera de la pista 15 sufriendo un accidente al intentar tomar la pista, ya que el mismo piloto al mando afirma que en la toma de contacto la aeronave rebotó contra el suelo debido a lo irregular de la superficie, determinado acelerar el motor para controlar la aeronave e intentar asegurar la maniobra de aterrizaje.

Pérdida de control longitudinal de la aeronave al hacer el primer contacto con la pista debido a una deficiente maniobra de aproximación y aterrizaje producto de la inexperiencia y falta de familiarización en el aeródromo por parte del piloto al mando.

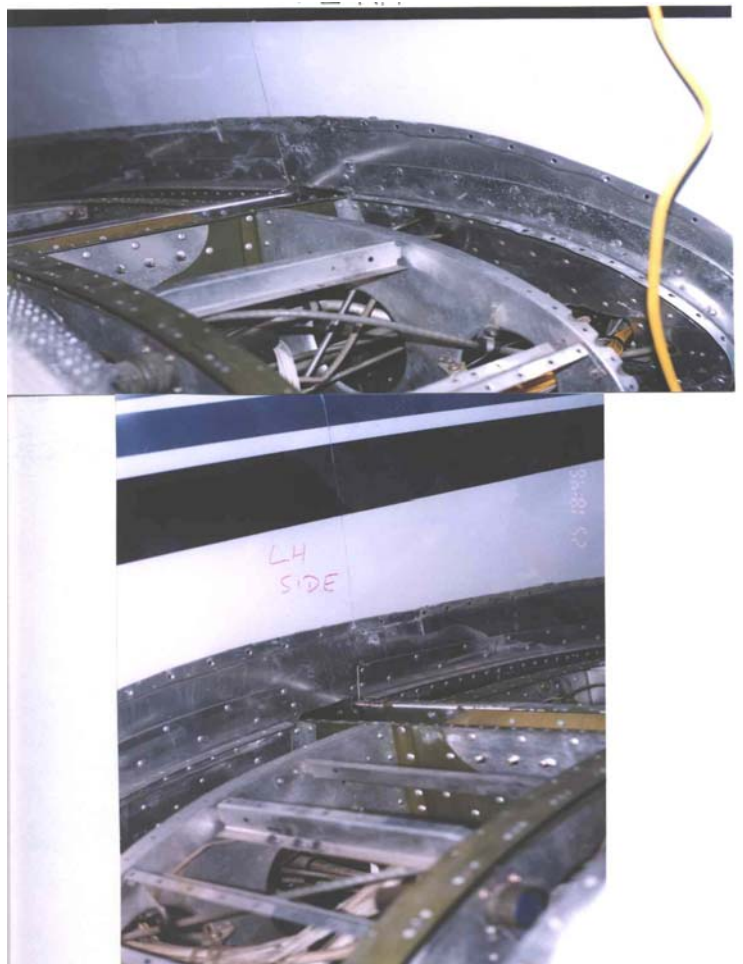
Durante una maniobra de aterrizaje por la cabecera 09 del Aeropuerto Internacional Tobías Bolaños, la aeronave Cessna 402, matrícula N908AB, hizo contacto con la pista de aterrizaje abruptamente lo que provocó que la viga principal de las alas se fracturaran a ambos lados de los empotes al fuselaje del avión.

Aterrizaje(s) fuerte(s) que causó daños estructurales mayores en las vigas principales de las alas.

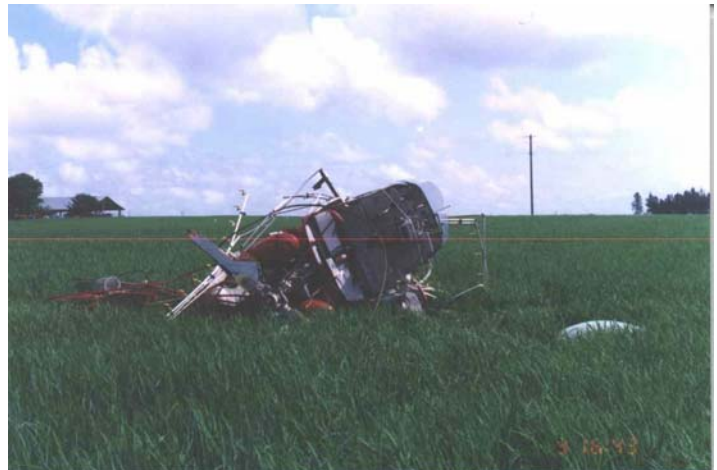
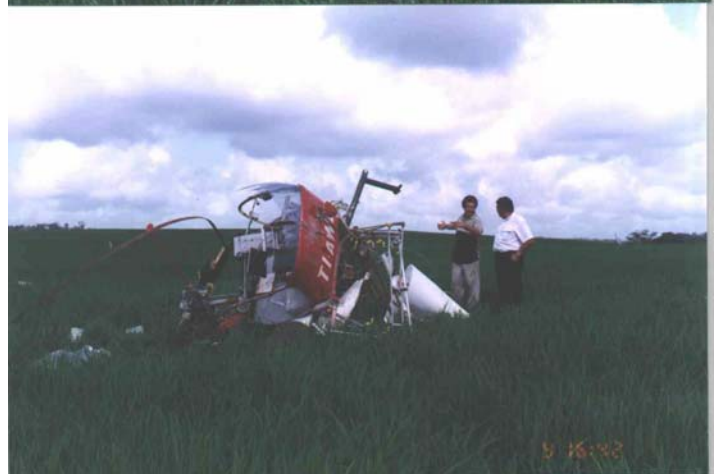
Relata el piloto que al iniciar el tercer vuelo, con carga máxima, inició maniobra localizando los baderilleros que demarcaban el lote donde efectuar la aplicación sin prestar atención a la trayectoria de la aeronave que volaba en dirección a unos cables de tendido eléctrico que cruzan la finca. Intento una maniobra evasiva sin salvar los obstáculos y engancha con el tren de aterrizaje, originando una pérdida de control de la aeronave y posterior choque contra el terreno.

El piloto único tripulante sufrió lesiones leves . La aeronave sufrió daños mayores, no hubo fuego post impacto.

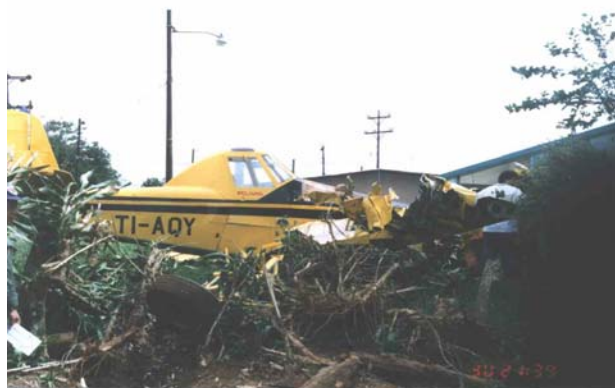
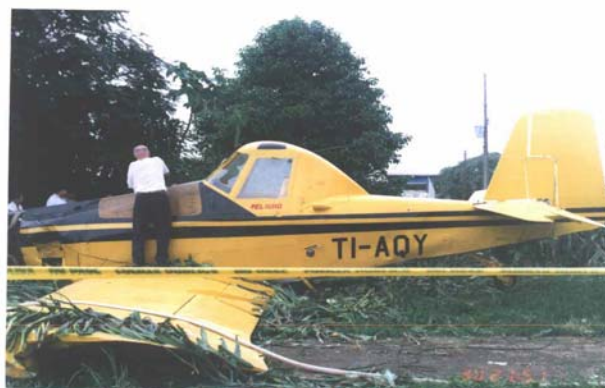
Después de unas 2 horas de vuelo y sobrevolando la Ciudad de San Carlos, la A/N sufre un paro súbito en su motor, condición que obliga al tripulante a planear y realizar un aterrizaje de emergencia en un sitio reducido de terreno localizado en la escuela del Barrio de San Roque.

El Piloto, único ocupante de la aeronave salió ileso del percance y la aeronave sufrió daños estructurales de consideración.

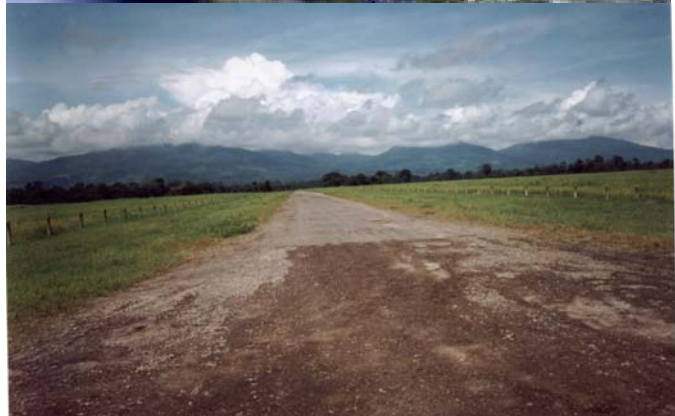
Realizó una parada intermedia en el Aeródromo El Tanque (MRNA) en La Fortuna de San Carlos para desembarcar un pasajero, despegó por la pista 24 alternando condiciones VMC e IMC, colisionando contra la ladera Noroeste del volcán Arenal ( 5380 pies de elevación) a unos 656 pies por debajo de la máxima elevación del volcán.

Debido al impacto la aeronave se destruyó y murieron los diez ocupantes de la aeronave, rescatándose los cuerpos seis días posterior, a razón de ser una zona altamente peligrosa por la actividad constante del volcán y las condiciones meteorológicas adversas. No hubo fuego post impacto.

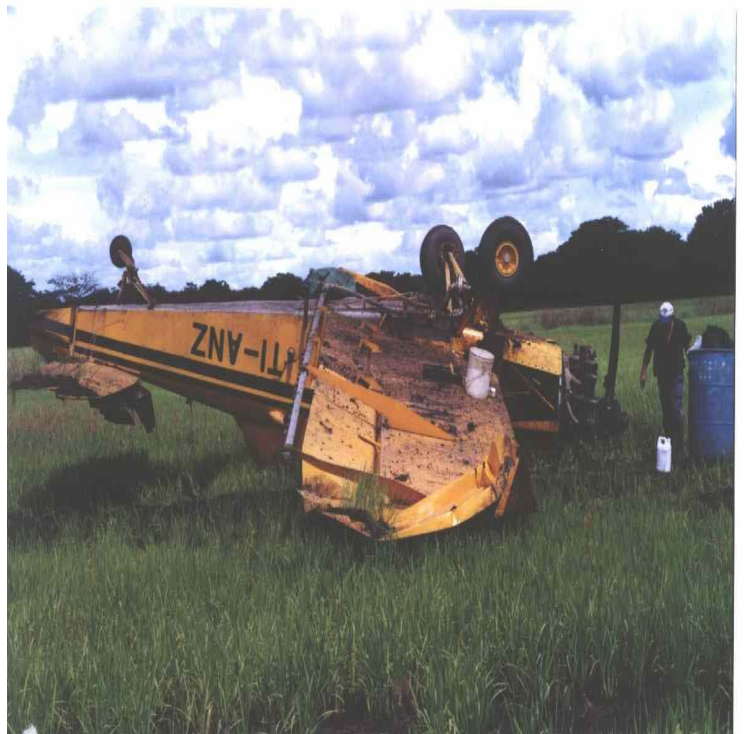
Durante unos 10 minutos de trabajo, según narra el Piloto, el avión comenzó con una vibración y seguidamente la pérdida de potencia quedando el motor al mínimo, perdiendo su velocidad y tomando la decisión de efectuar una Maniobra de aterrizaje de emergencia en una plantación de cultivo de arroz.

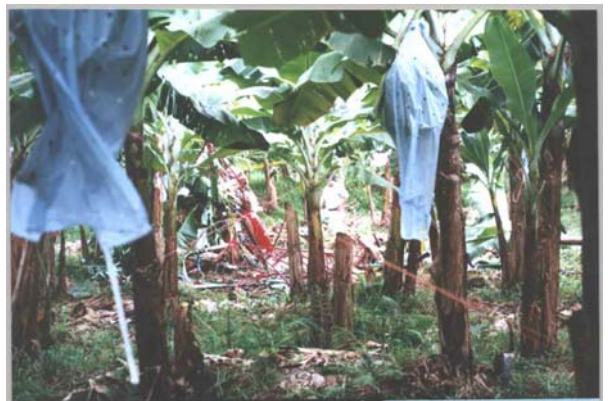
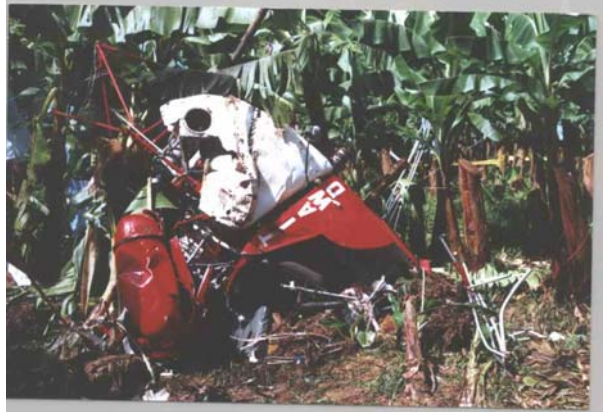
Volando a una altura aproximada de 10 metros sobre el terreno y con rumbo sureste, la aeronave colisiona en recorrido de aplicación con los cables eléctricos internos de alta tensión del tendido de la finca en su trayectoria de vuelo, inmediatamente el piloto en un intento de librarse de los cables (3 en total), engancha su patín derecho con el riel principal de transporte de banano lo que ocasiona un ascenso infructuoso que más bien lo catapulta en una forma abrupta contra el terreno.

El piloto único tripulante muere producto de las lesiones sufridas por el desplome de la A/N y de los cables que se incrustaron dentro de la cabina, ocasionándole lesiones mortales.

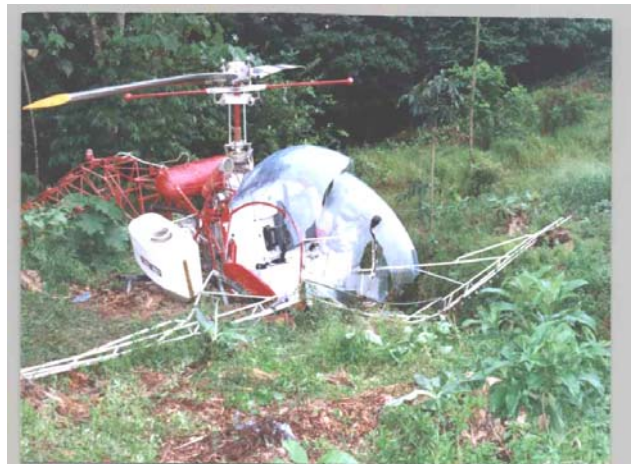
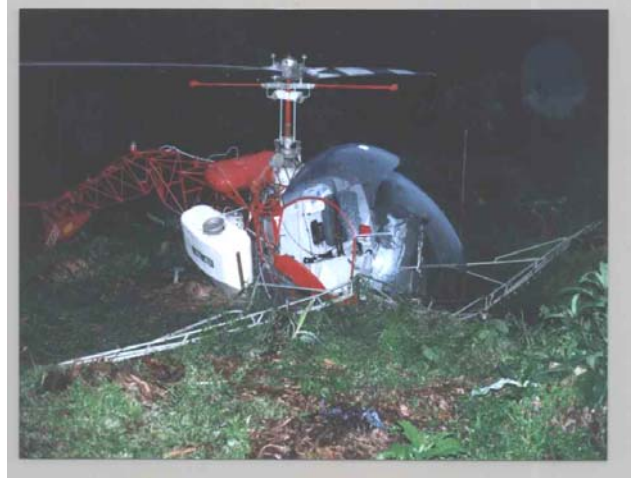
El piloto sufre lesiones graves, siendo auxiliado en el lugar, luego es trasladado al hospital en Guápiles para la valoración médica de su estado psicofísico. La aeronave sufrios daños mayores, no hubo fuego post impacto.

Falta de sustentación en el motor, producto de pérdida de fuerza de transmisión al rotor principal debido a continuadas fuerzas de torsión aplicadas a los tornillos fusibles del sistema los cuales fallaron.

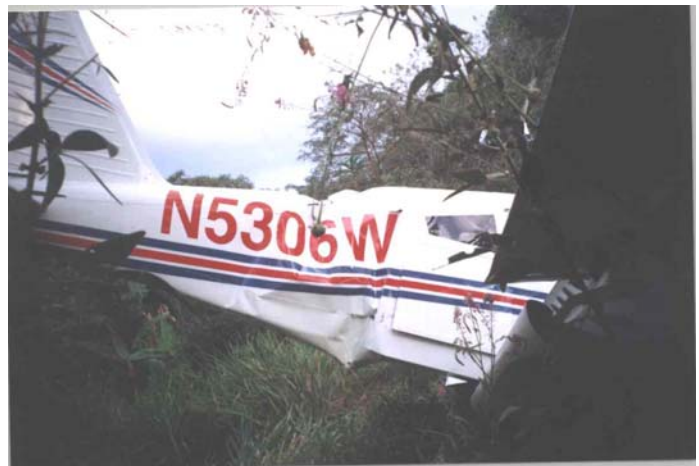
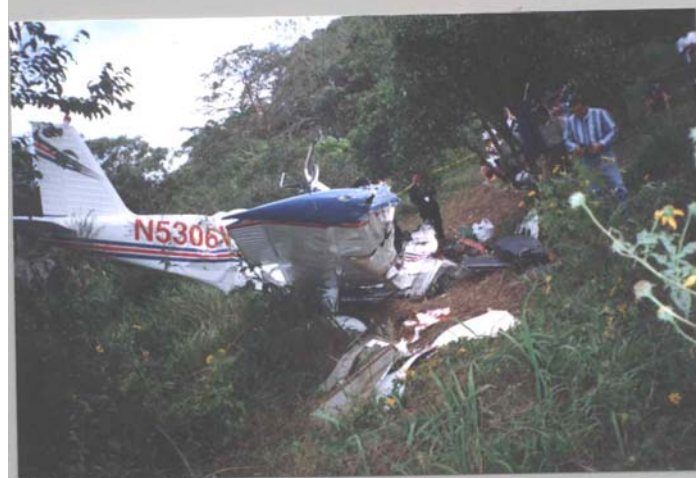
A las 04:24 UTC (10:24pm) durante la fase de aproximación, la aeronave se accidentó en el Barrio San José de la provincia de Alajuela, en las cercanías del Aeropuerto Internacional Juan Santamaría, destino previsto.

La Unidad de Prevención e Investigación de Accidentes Aéreos atribuye la causa probable del accidente a la deficiencia en la planeación del vuelo por parte del piloto, resultando faltante de combustible y consecuente extinción del motor en la fase de aproximación al aeropuerto, obligando al piloto a un aterrizaje forzoso.

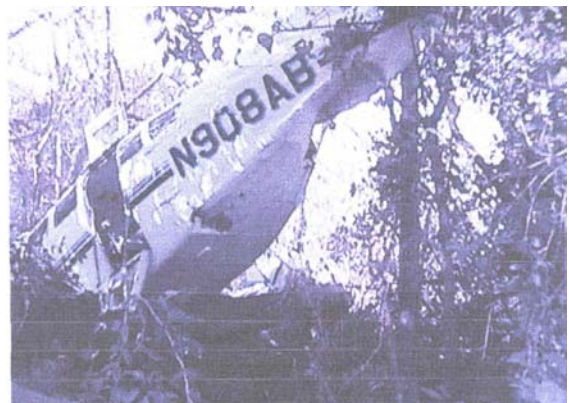
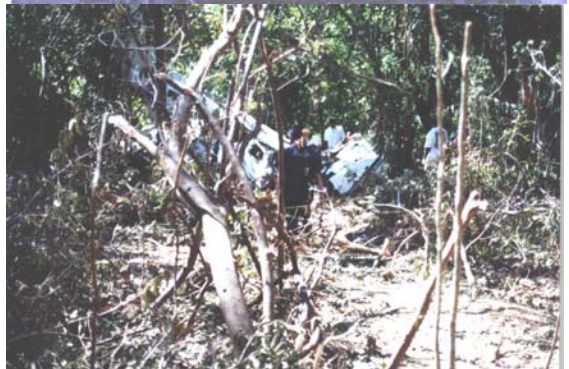
En la pierna SJO-NOS no hubo reportes del piloto que afectaran la aeronavegabilidad del avión, ni durante una inspección visual realizada posteriormente a su llegada que impidiera iniciar el regreso el próximo día. Todo el vuelo se realizó con luz diurna bajo reglas de vuelo visual (VFR).
