**UNIDAD DE INVESTIGACIÓN DE
ACCIDENTES**

DIRECCIÓN GENERAL DE
AVIACIÓN CIVIL

**BOLETÍN INFORMATIVO
2001**

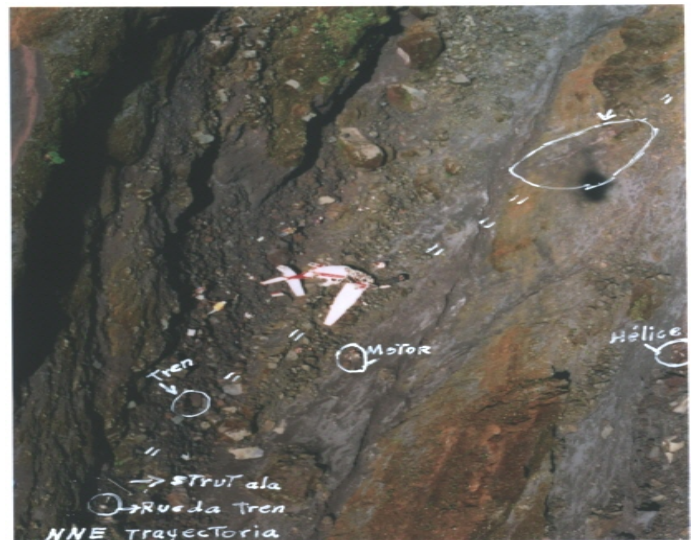
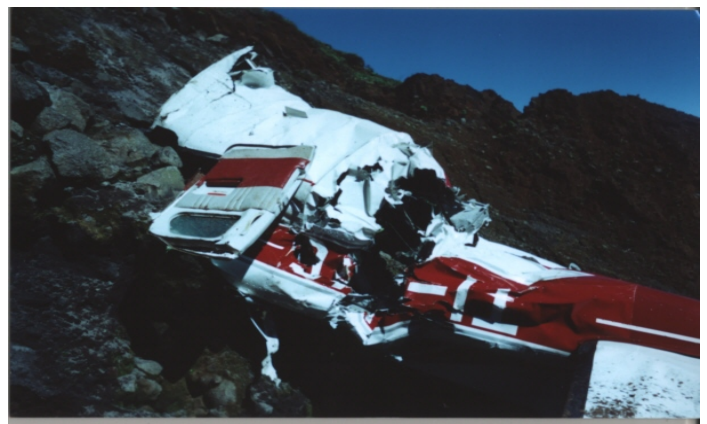
La aeronave fue ubicada en la ladera N.N.E. del Volcán Arenal, no hubo fuego posterior al impacto y el piloto fue hallado sin vida.

Falta del piloto volando de no asegurar y mantener una separación (vertical y horizontal) adecuada con el terreno montañoso y de no permanecer en condiciones VMC. Además desorientación geográfica y espacial por parte del piloto que permitió que la aeronave volara de manera controlada e inadvertida contra el terreno.

1. El operador debe elaborar un programa de Prevención de Accidentes.
2. El operador debe revisar su programa de entrenamiento de pilotos para que los recurrentes adecuados sean impartidos y se de énfasis en las características de rendimiento y limitaciones operacionales de las aeronaves, así como los procedimientos y las maniobras de escape CFIT.

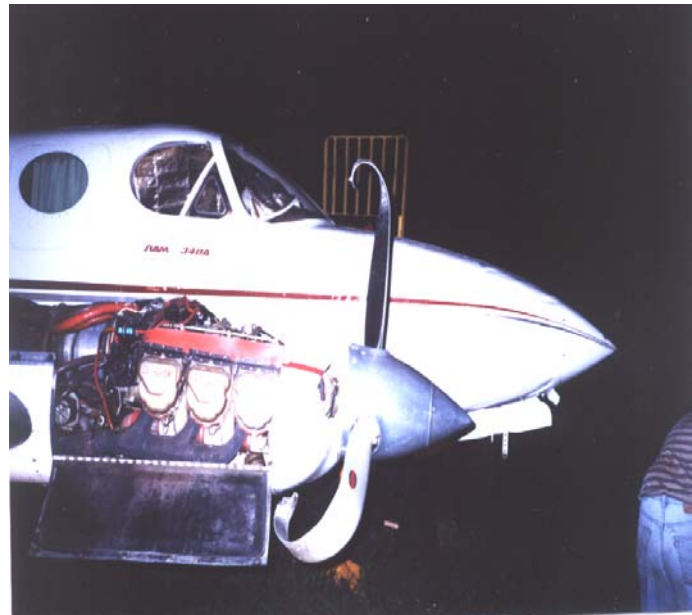
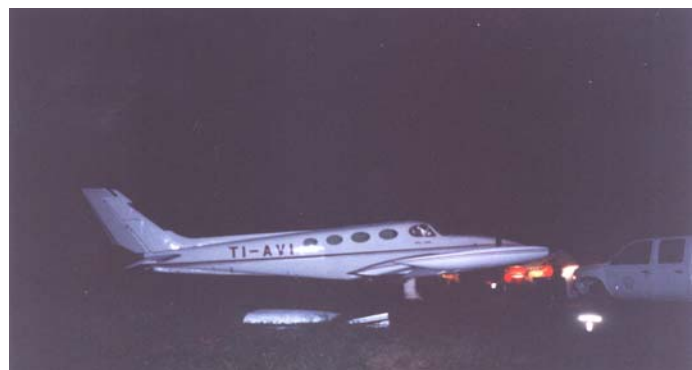
El día 05 de abril del 2001, la aeronave matrícula TI-AVI, un bimotor, construido por Cessna Aircraft Corp. Se encontraba realizando un vuelo privado entre el aeropuerto Intl. Tobías Bolaños Palma (MRPV) y los aeródromos de Sixaola (MRSX), Pandora (MRPD) y Batán(MRBN), todos en la provincia de Limón. En la fase de aterrizaje en el aeródromo de Batán, en la toma de contacto con la pista se sobrepasaron los parámetros estructurales producto de un aterrizaje fuerte, lo cual ocasionó que el tren de nariz y el tren principal colapsaran provocando la pérdida de control direccional de la aeronave y saliéndose hacia el lado derecho de la franja de aterrizaje. El piloto y los pasajeros salieron ilesos del percance, la aeronave sufrió daños estructurales mayores.

La Unidad de Investigación de Accidentes de Aviación Civil determinó que la causa probable de accidente fue la excursión de pista debido a un aterrizaje fuerte excediendo las cargas estructurales aplicadas al tren de aterrizaje de la aeronave lo que provocó colapsara en la toma de contacto con la pista.

- a) El operador deberá elaborar un programa de Prevención de Accidentes.
- b) El operador deberá de exigir a sus pilotos demostrar el conocimiento de las características de rendimiento de las aeronaves.
- c) El operador deberá implementar un programa de entrenamiento de pilotos para que los recurrentes adecuados sean impartidos y se de énfasis en las características de rendimiento y limitaciones operacionales de las aeronaves, así como los procedimientos y maniobras de despegues y aterrizajes con obstáculos.
- d) El operador deberá exigir a sus pilotos la planificación adecuada de sus operaciones en los aeropuertos que se vayan a utilizar.
- e) La D.G.A.C. deberá de realizar un estudio operacional en el cual se consideren los obstáculos existentes en la cabecera de la pista 36 para ajustar si se requiere, la longitud de la pista disponible.

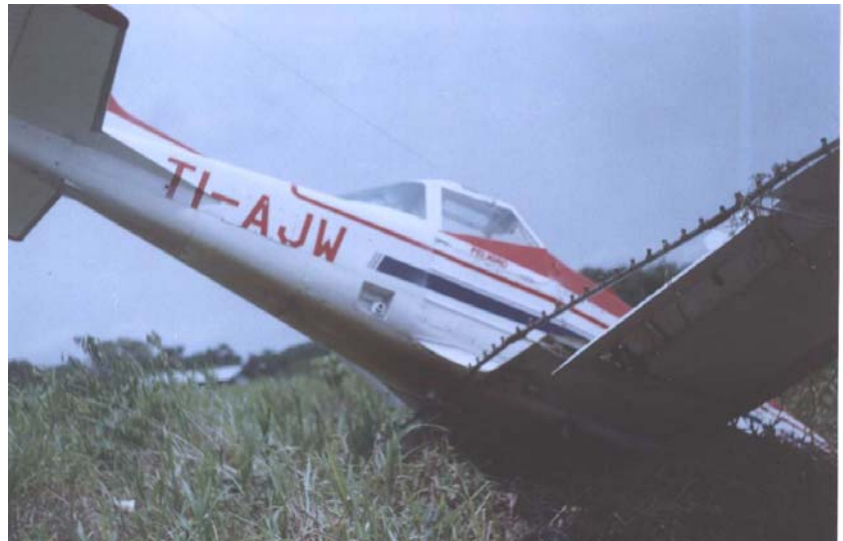
botar el producto del tanque tratando de recuperar la pérdida de sustentación, sin lograrlo; seguidamente efectuó un aterrizaje de emergencia, quedando a unos cuatrocientos metros de la cabecera en mención; sufriendo daños materiales de consideración.

La unidad de Investigación de Accidentes determinó que la causa probable del accidente fue el paro súbito de la planta moto-propulsora causado por la presencia de agua en el sistema de combustible.

- 1-El operador deberá elaborar un Programa de Prevención de Accidentes.
- 2-El operador deberá asegurarse que los filtros que se utilicen en el proceso de abastecimiento de combustible cumplan con las normas que garanticen la calidad del combustible.
- 3-El operador deberá garantizar que las personas empleadas en las tareas de reabastecimiento de combustible cumplan con los requisitos de capacitación y certificación técnica.
- 4-El operador deberá exigir a sus pilotos o personal de mantenimiento el drenaje de los tanques de combustible cada vez que se reabastece combustible a la aeronave o antes de iniciar las operaciones.
- 5-El operador deberá de asegurar el control de calidad de combustible en todo momento.
- 6-El operador deberá establecer procedimientos relacionados con el manejo de combustible en las bases de fumigación o en lugares donde no se tengan facilidades del filtrado.

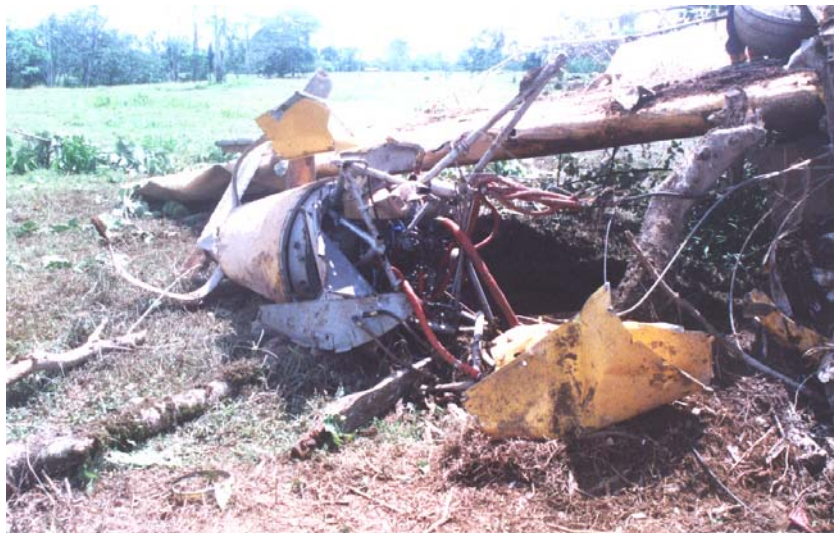
La Unidad de Investigación de Accidentes Aéreos determinó que la causa probable del accidente fue el desplome de la aeronave debido a que el piloto intentó despegar con un peso por encima del máximo autorizado de la aeronave y con un componente de viento de cola, condiciones que no le permitieron alcanzar en la longitud de pista disponible la velocidad y sustentación requeridas para el despegue.

- a) El operador deberá de elaborar un Programa de Prevención de Accidentes.
- b) El operador deberá exigir a sus pilotos demostrar el conocimiento de las características de rendimiento de las aeronaves.

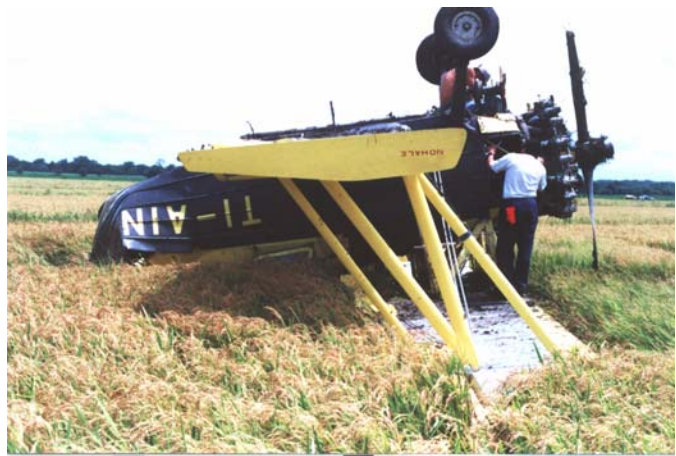
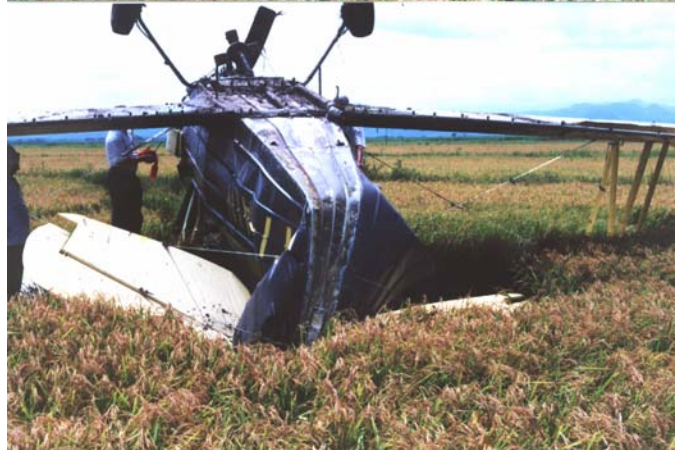
En el lugar, al inspeccionar el sistema de combustible de la aeronave, se encontró agua en los filtros y en los tanques de la aeronave, elemento contaminante que provocó posiblemente la pérdida de potencia, comprobándose también en el sitio que la tanqueta del operador utilizada para el trasiego y abastecimiento del combustible también estaba contaminada por agua. El piloto salió ileso y la aeronave sufrió daños mayores.

La Unidad de Investigación de Accidentes determinó que la causa probable del accidente fue producto de un aterrizaje forzoso en terreno anegado debido a la pérdida de potencia en la planta motopropulsora de la aeronave por contaminación de agua en el combustible.

El equipo para transportar combustible debe mantenerse en condiciones bajo techo y drenarse antes de abastecer combustible a las aeronaves.

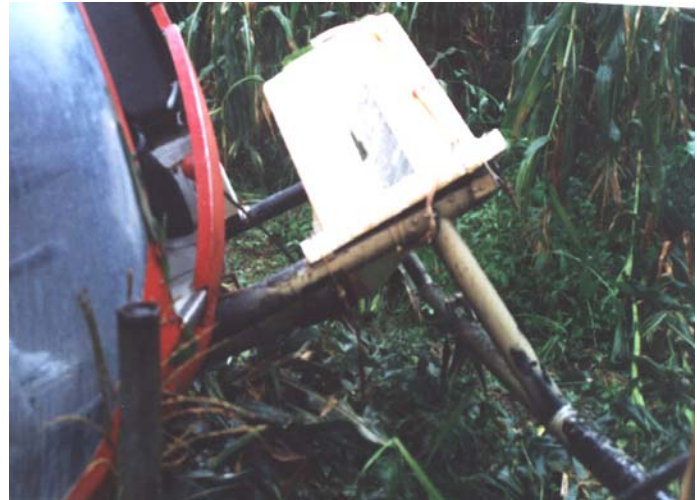
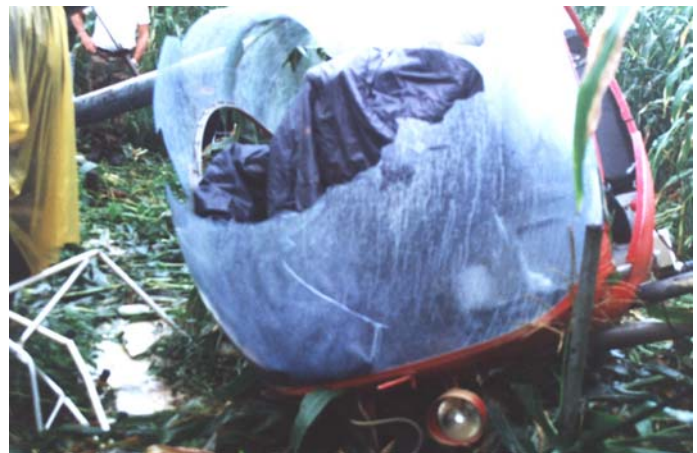
Para el transporte de banano y posteriormente contra el terreno.

El piloto, único ocupante de la aeronave salió ileso del percance y la aeronave sufrió daños estructurales.

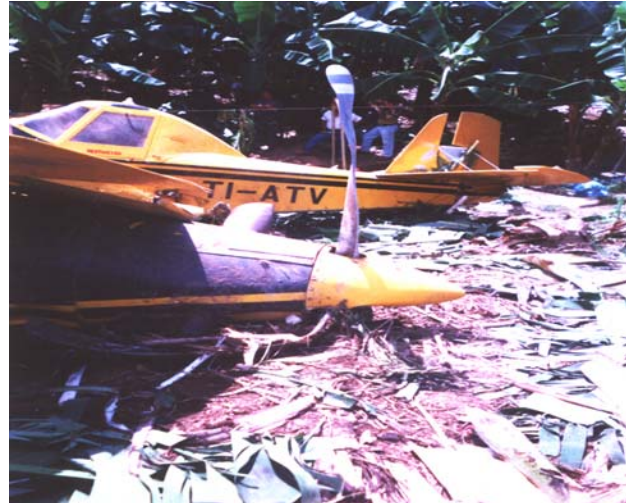
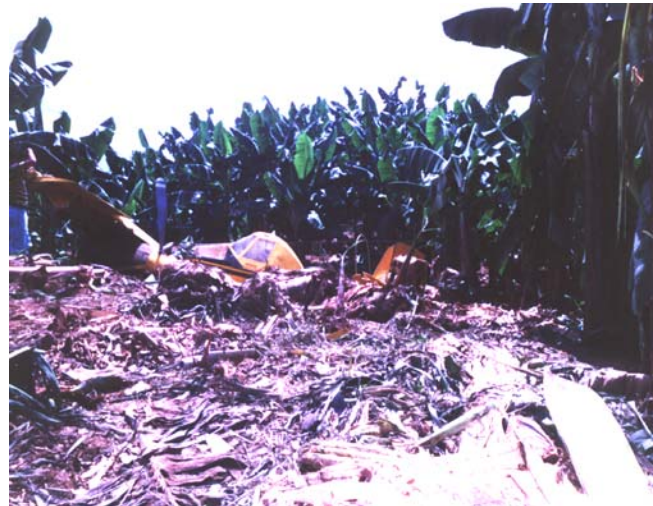
La Unidad de Investigación de Accidentes Aéreos determinó que la causa probable del accidente fue el paro súbito de la planta motopropulsora causado por la presencia de partículas metálicas en la turbina que progresivamente la dañaron forzando al piloto a realizar un aterrizaje de emergencia sobre terreno cultivado de banano.

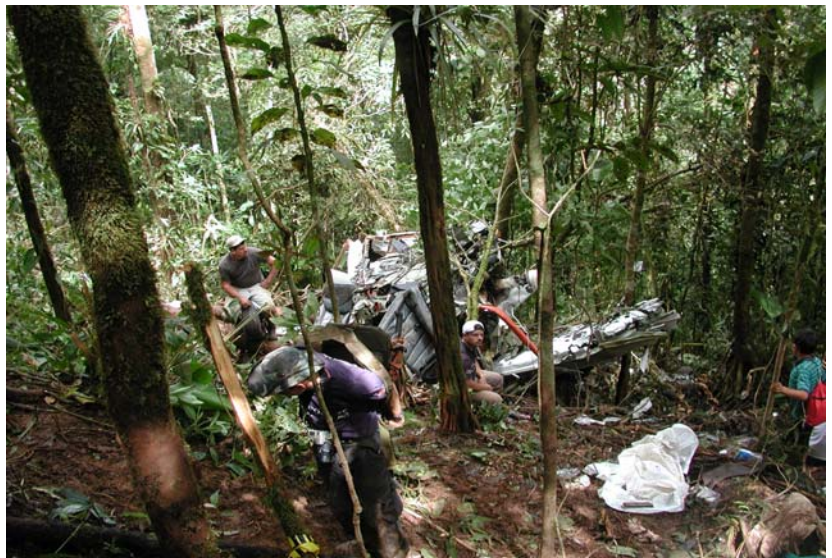
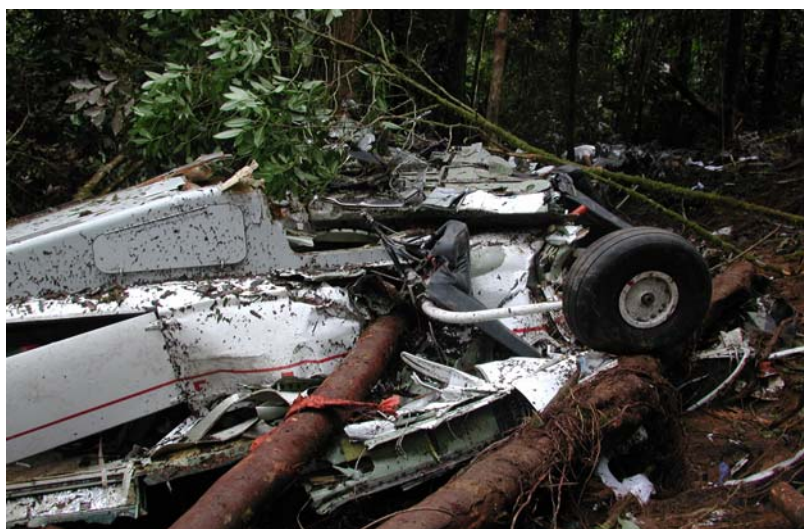
localizándose la aeronave al día siguiente al costado norte de la fila Chontal a ocho millas al noroeste de la pista del aeródromo de La Managua. La tripulación y un pasajero sufrieron lesiones fatales y el resto de los ocupantes lesiones físicas graves. Hubo fuego después del impacto a la altura de la planta motopropulsora.

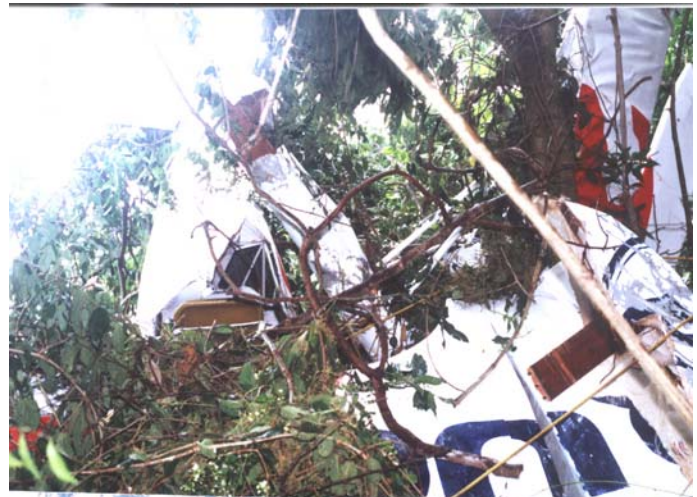
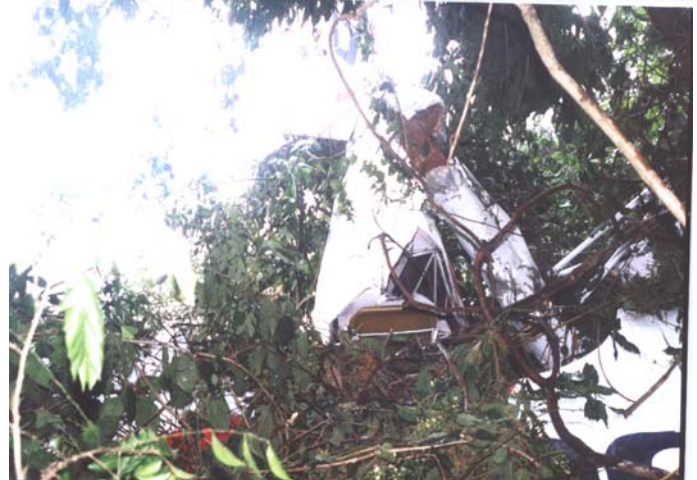
La Unidad de Investigación de Accidentes Aéreos determinó que la causa probable del accidente fue la pérdida de sustentación sufrida por la aeronave debido al sobrepeso y condiciones atmosféricas prevalecientes las cuales excedían la capacidad de rendimiento del avión obligando al piloto a realizar un aterrizaje forzoso.
