DIRECCIÓN GENERAL DE
AVIACIÓN CIVIL

**BOLETÍN INFORMATIVO
2002**

**SECCIÓN DE INVESTIGACIÓN DE
ACCIDENTES AÉREOS**

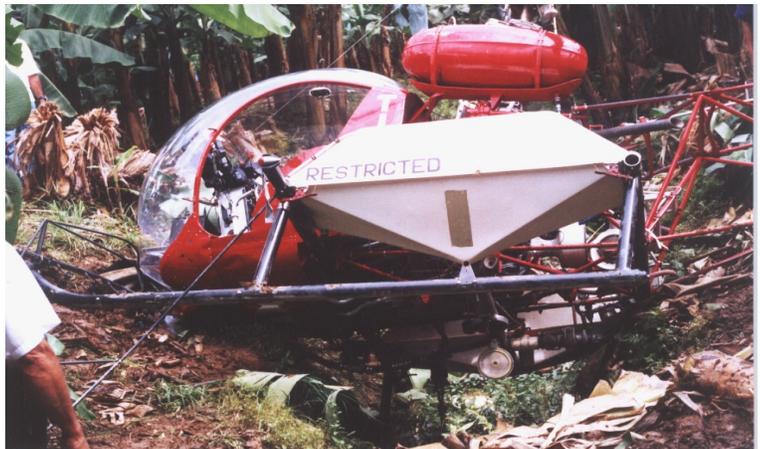
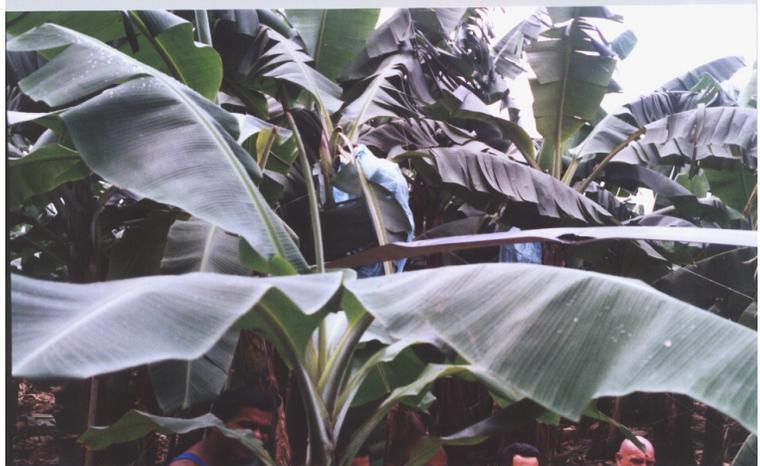
Boletín Informativo 1

Durante la tercera aplicación del día, aproximadamente a las 5:30 p.m. (hora local) cuando se dirigía al aeródromo de Mata de Limón para reabastecer combustible y producto químico, el piloto reporta mal funcionamiento del motor, obligándolo a realizar una emergencia a ocho millas náuticas al noreste de la estación. El piloto resultó ileso, no hubo fuego posterior al impacto y la aeronave sufrió daños mayores.

La Unidad de Investigación de Accidentes determinó que la causa probable del accidente fue un aterrizaje de emergencia por mal función del sistema de transmisión de potencia del motor al rotor principal, debido al desgaste prematuro del las fibras del embrague.

Técnica impropia de operación del motor de la aeronave por parte de los pilotos.

- El operador deberá continuar el programa de Prevención de Accidentes.
- El operador deberá vigilar técnicas impropias de operación por parte de los pilotos en la operación de las aeronaves y brindarles recurrentes de adiestramiento.
- El Departamento de Aeronavegabilidad de Aviación Civil deberá realizar muestreos de la calidad en el mantenimiento de las partes utilizadas en aeronaves de fumigación.

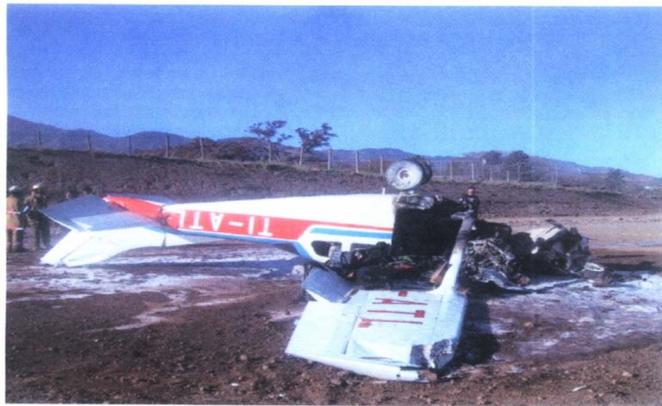
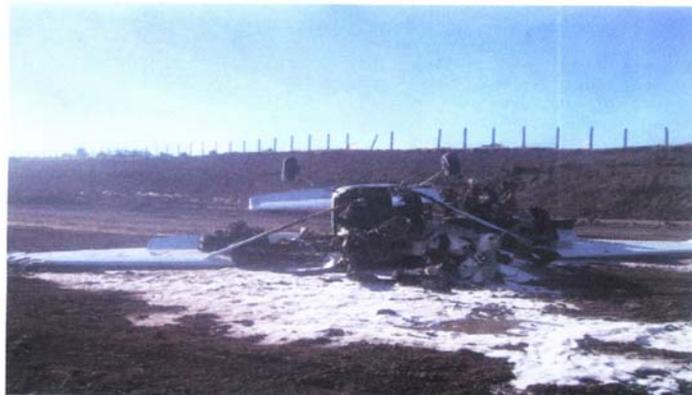
Boletín Informativo #2

Durante la carrera de despegue el avión se comportaba pesado de nariz, el piloto hizo las correcciones necesarias y continuó la maniobra. En el aire, la condición de vuelo “*pesado de nariz*” se mantuvo, corrigiendo nuevamente sin obtener respuesta del avión, el cual no pudo controlar, precipitándose a tierra. Por la fuerza de aceleración se desplazó longitudinalmente fuera de la pista, aproximadamente unos doscientos metros de la cabecera 27, quedando invertida y consumida por el fuego. El piloto, único ocupante, salió por sus propios medios.

La Unidad de Investigación de Accidentes determinó que la causa probable del accidente fue la decisión del piloto de continuar la maniobra de despegue sin control longitudinal de la a/n producto de la posición del centro de gravedad en el límite delantero.

- Deficiencia en el cargado y el peso y balance .

- a) El operador deberá de exigir a sus pilotos realizar el peso y balance de la aeronave de acuerdo a las recomendaciones en el manual de operaciones del avión.

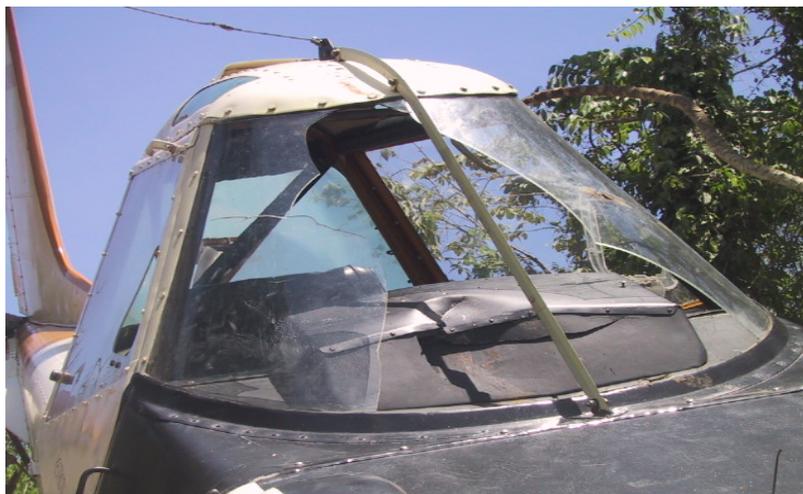
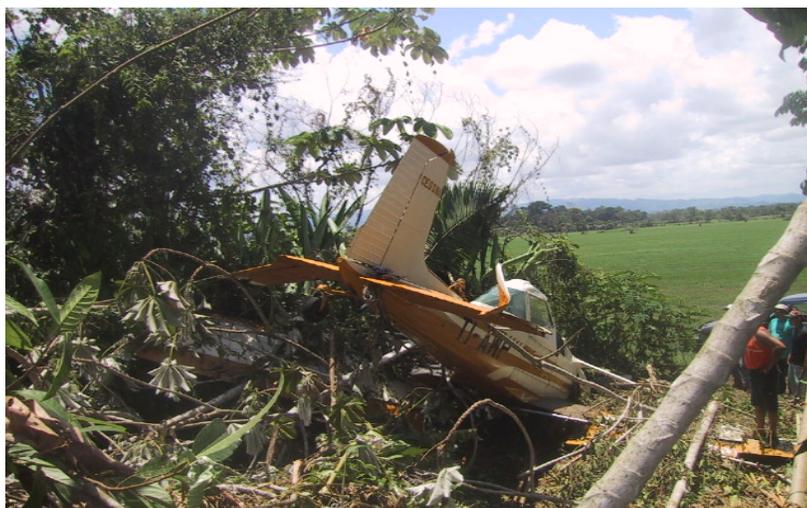
Boletín Informativo 3

El 01 de mayo, en el vuelo de aplicación numero sexto, la aeronave fue impactada por un ave en su parabrisas, rompiéndolo totalmente. Esto obligo al piloto al mando a efectuar un aterrizaje forzoso en un terreno con maleza y arbustos, que dañaron las partes de la aeronave, principalmente las alas y laminado del fuselaje. No hubo fuego antes ni después del accidente. El piloto no sufrió lesiones físicas.

La Unidad de Investigación de Accidentes Aéreos determinó que la causa probable del accidente fue un aterrizaje forzoso obligado por el impacto de un ave contra el parabrisas de la aeronave

-Vuelo a baja altura en zona poblada de aves de rapiña

-Mantener vigilancia externa de las aves volando en la zona de aplicación.

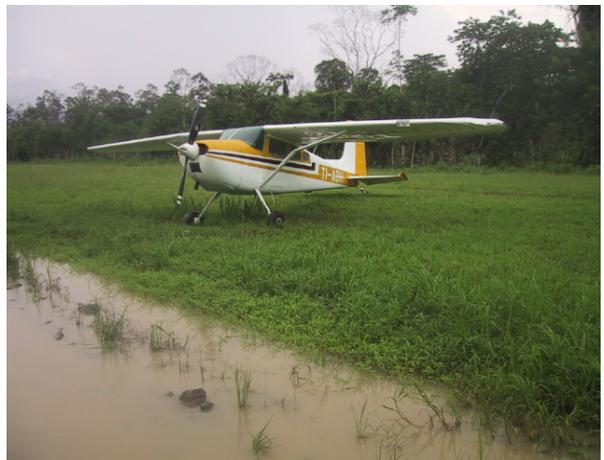
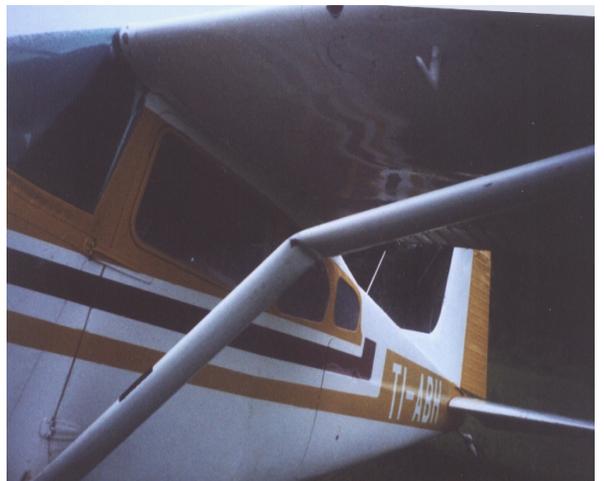
Boletín Informativo 4

El 21 de Mayo del 2002 la aeronave procedente del aeropuerto de Limón realizaba una operación tipo humanitaria. En el aeródromo de Amubri durante el recorrido de aterrizaje, según reporta el piloto, perdió el control direccional de la aeronave por exceso de agua acumulada la franja de aterrizaje, debido a la fuerte lluvia que prevaleció en la zona. El piloto único ocupante resultó ileso, no hubo fuego posterior al impacto y la aeronave sufrió daños mayores.

La Unidad de Investigación de Accidentes determinó que la causa probable de este percance se debió a la pérdida direccional de la aeronave, durante el aterrizaje en un campo no apto, debido a la presencia abundante de agua.

- Excesiva acumulación de agua en la pista
- Operación en condiciones peligrosas

El piloto debe verificar la condición de la pista antes de aterrizar. Debe vigilar viento, obstáculos y acumulación de agua.

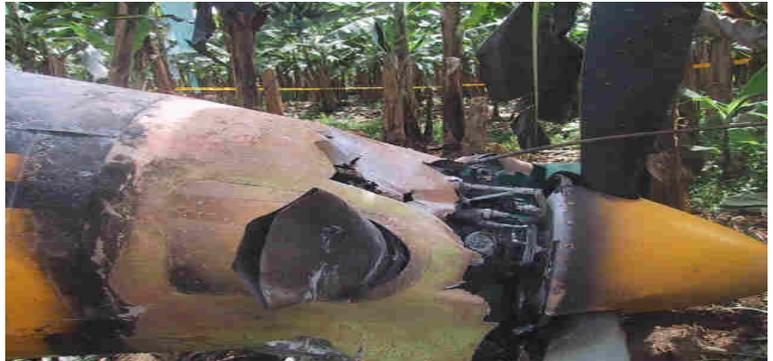
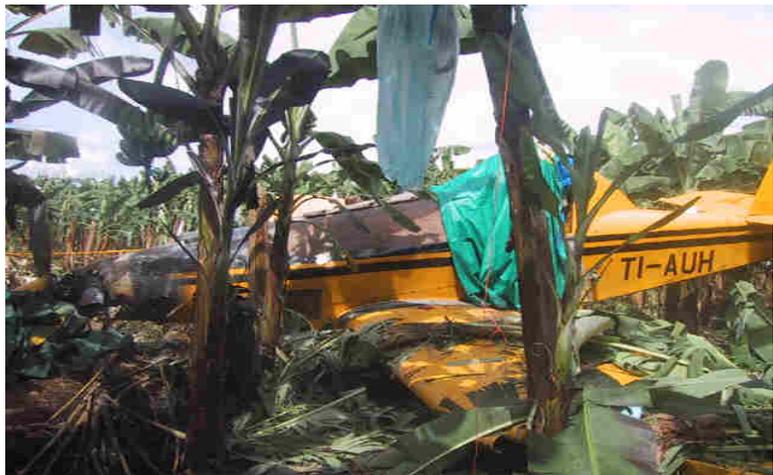
Boletín Informativo 5

El día 21 de mayo, 2002 en la fase de despegue, ascenso inicial, hubo pérdida de potencia en el motor de la aeronave, lo que obligo al piloto efectuar un aterrizaje de emergencia sobre las plantaciones de banano. La aeronave sufrió daños estructurales mayores, con incendio en los accesorios de la planta motopropulsora. El piloto abandono los restos por sus propios medios sin lesiones físicas.

La Unidad de Investigación de Accidentes Aéreos determino que la causa probable del accidente fue un aterrizaje forzado debido a la pérdida de potencia por daños internos debido a la ingestión de materiales extraños.

Ingestión de material sólido (FOD) por al motor

Limpieza de la áreas de operación (rampa, pista, hangar)
Establecer un programa FOD por parte del Operador.

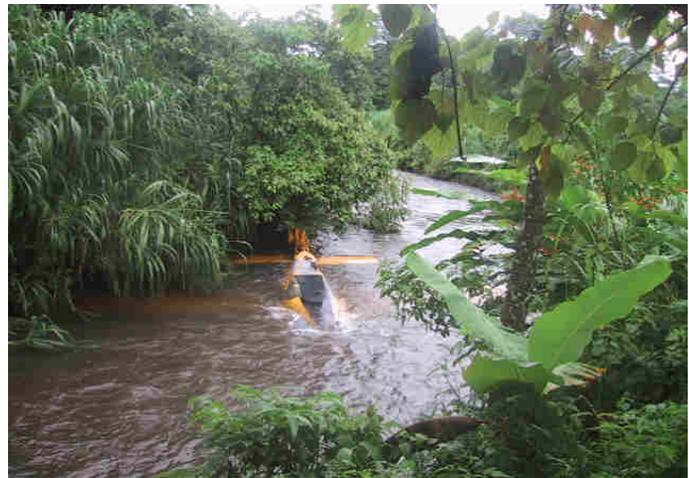
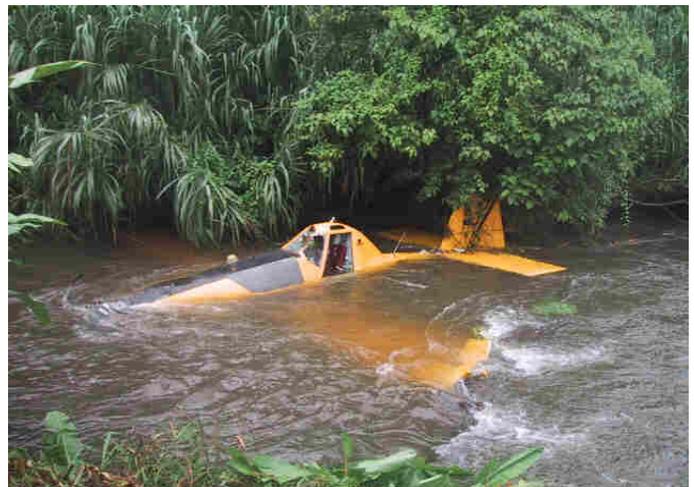
Boletín Informativo 6

Al ser las 05:30p.m., despegando de la pista 07 y virando por la izquierda, después de diez minutos de vuelo, hubo una pérdida de potencia por lo que el piloto procedió a botar la carga del fungicida. Volando a poca altura y existiendo árboles al frente de la trayectoria, intentó evadirlos virando hacia la izquierda rumbo 210° magnéticos, colisionando el ala izquierda con un árbol de guarumo de 63 cm. de grosor, que pivoteó la aeronave hacia izquierda, cayendo en el cauce del río Tortuguero. El piloto resulto ileso, doce horas después del suceso la aeronave fue arrastrada cien metros río abajo por la corriente, sufriendo daños mayores

. La Unidad de Investigación de Accidentes determinó que la causa probable del accidente fue la pérdida de potencia de la planta moto-propulsora causado por la falta de alimentación de combustible al motor por falla en el sistema.

- Vigilar el mantenimiento al sistema de combustible, y estudiar los resultados del fabricante.

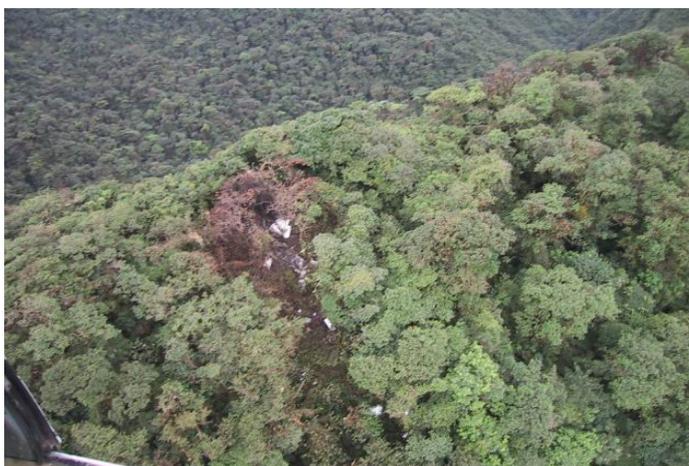
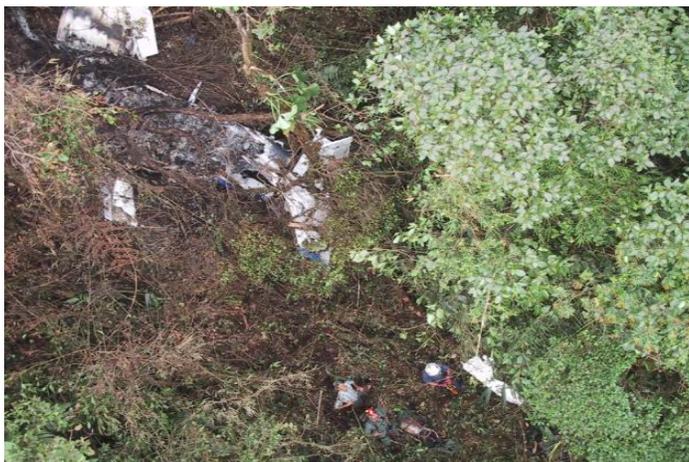
Boletín Informativo 7

La aeronave efectuaba un vuelo con destino a la zona atlántica del país,. Despegó de Pavas (MRPV) al ser las 18:32UTC, con rumbo al Paso de la Palma, notificando al Coco Control (119.6 Mhz) nivelado 7500' sobre Universitaria. Al ser las 22:10 UTC, se inicia la fase de INCERFA cuando el operador notifica a la autoridad competente que la aeronave no llegó a los destinos previstos, al ser las 22:20 UTC se inicia la fase de ALERFA, y a las 23:15UTC la fase de DETRESFA. La búsqueda fue positiva hasta el día 10 de diciembre del 2002, después de más de sesenta horas de vuelo Los restos de la aeronave se localizaron sobre el Cerro Zurquí a 6058.15 pies de elevación. Posiblemente la aeronave impactó contra el terreno en vuelo recto y nivelado con un rumbo estimado de 060 grados magnéticos. Se observan en la parte frontal del centro de acople de las palas de la hélice (Hub) fracturas del material por compresión y torsión, las palas de la propela muestra evidencias de girar al momento del impacto, las alas presentan abolladuras en el borde de ataque y desprendimiento en varias secciones al impactar contra los troncos de los árboles.

La Unidad de Investigación de Accidentes concluyó que la causa probable del accidente fue producto de volar a una altitud inferior a la establecida para la seguridad (MEA) en condiciones meteorológicas no aptas para vuelo VFR, provocando un choque contra el terreno en vuelo controlado.

1. Vuelo VFR en condiciones meteorológicas adversas
2. Nivel de vuelo inferior al recomendado en la zona restringida (Paso de la Palma)

1. En vuelo VFR, mantener contacto visual con el terreno.
2. NO realizar vuelos VFR en condiciones meteorológicas IMC.
3. NO alternar reglas de vuelo visual (VFR) con reglas de vuelo por instrumentos (IFR) y apegarse a las especificaciones de operación aprobadas.
4. El operador deberá establecer políticas en materia de prevención de accidentes tipo CFIT
5. El operador deberá concientizar al personal e incrementar su estado de alerta acerca del fenómeno CFIT por medio de adiestramiento y publicaciones. Además entrenar a su pilotos.
6. Establecer políticas y procedimientos y exigir su cumplimiento.

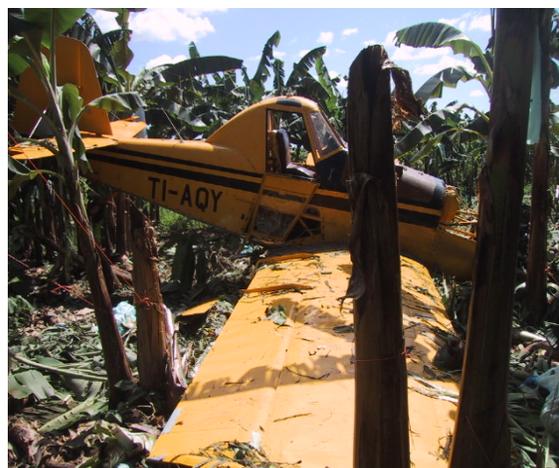
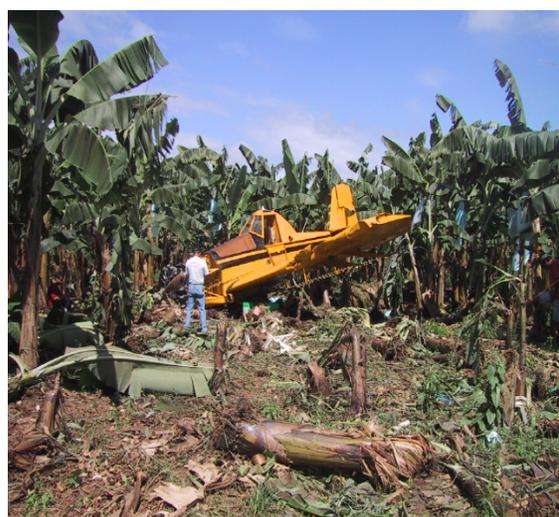
Boletín Informativo 8

La aeronave despegando del aeródromo de Ticabán se accidentó en la Finca del mismo nombre, quedando entre los cables 5 y 6 que transportan banano. Durante la maniobra, según reporta el piloto, en el ascenso inicial hubo pérdida de potencia que lo obligo a efectuar un aterrizaje de emergencia a 500 metros al Suroeste (SW) de la cabecera 20. El piloto resultó ileso y su acompañante sufrió lesiones leves, no hubo fuego antes ni posterior al impacto, la aeronave sufrió daños mayores.

La Unidad de Investigación de Accidentes determinó que la causa probable del accidente fue producto de un aterrizaje forzoso por pérdida de potencia en la planta motopropulsora.

1. El operador deberá mantener vigilancia de los procedimientos de mantenimiento de sus aeronaves

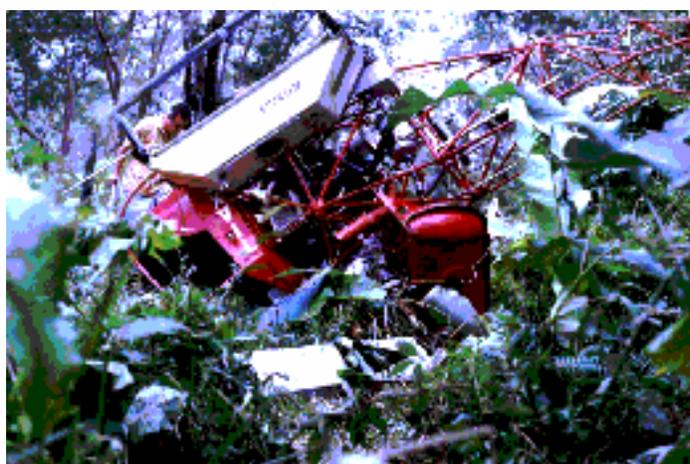
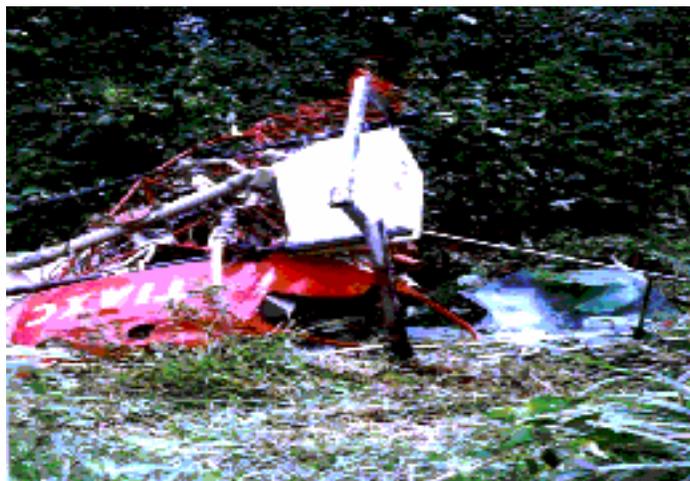
Boletín Informativo 9

La aeronave iniciaba su operación, después del despegue a uno 300 metros del helipuerto, a una altura aproximada de 20 metros, el piloto reporta pérdida de sustentación por lo que bota la carga y efectúa un aterrizaje de emergencia. El piloto no sufrió lesiones físicas. La aeronave presenta daños mayores.

La Unidad de Investigación de accidentes aéreos determinó que la causa probable del accidente fue producto de la pérdida de control de la aeronave por parte del piloto al disminuir la capacidad de maniobra por exceso de peso.

1. Peso máximo de operación al despegue excedido

El Operador debe implementar un procedimiento y diseñar un documento para que los pilotos efectúen el peso y balance de la aeronave en cada operación.
