**UNIDAD DE PREVENCIÓN E
INVESTIGACIÓN DE ACCIDENTES**

**BOLETÍN INFORMATIVO
2003**

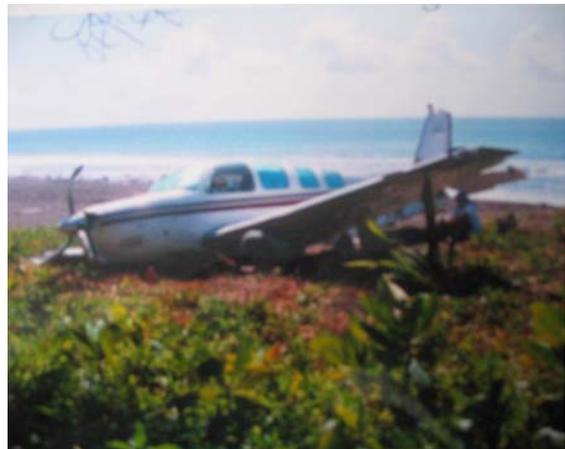
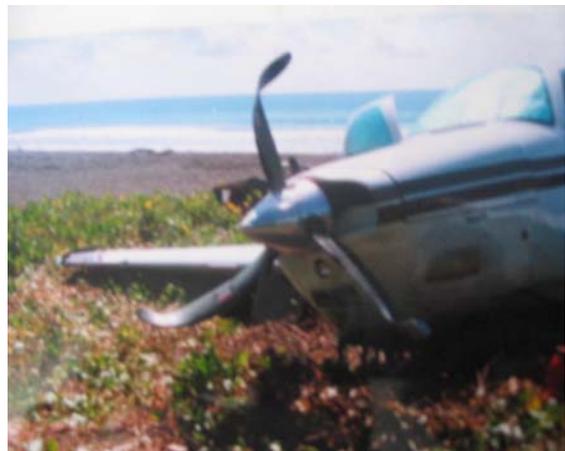
Resumen Informativo 2

Matrícula : N397TM				Categoría / peso - 5700kilogramos	
Marca y modelo de la A/N: Beechcraft/B-A36				Año de fabricación: 1959	
No. Motores/marca/modelo: 1/Lycoming/VO 435-AID					
Fecha: 04 enero 2003				Hora local: 07:50 am	
Lugar del suceso: MRCE				Coordenadas: 08°26'N /83°28'W	
Lesiones	Mortales	Graves	Leves / Ninguna	Piloto al mando (Licencia): Piloto Comercial	
Tripulación			1	Edad / sexo: 56/ masculino	
Pasajeros			5	Total de Horas : 2780 horas	
Otros				Tipo operación: Privado	
				Fase de Operación: Despegue	
				Tipo de evento: Excursión longitudinal de Pista	
				Daños a la aeronave: mayores

La Unidad de Investigación de Accidentes determinó que la causa probable del accidente fue el recorrido excesivo de pista por exceso de peso.

1. Viento calmo.
2. Temperatura alta.
3. Peso máximo de operación excedido (460 libras.)
4. Pista muy corta para la operación de esta aeronave.

Al operador considerar el máximo peso al despegue y el recorrido de pista necesario

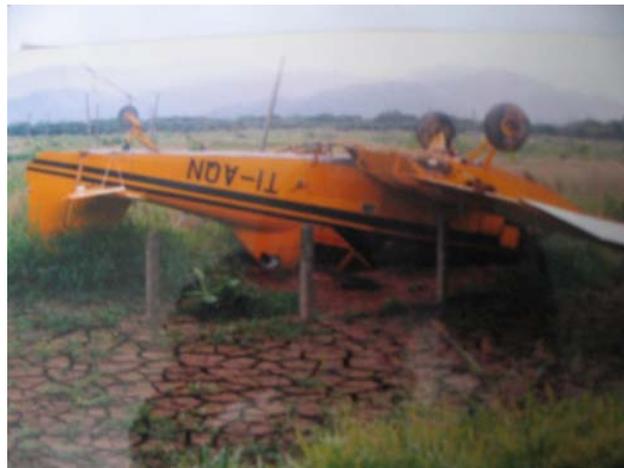
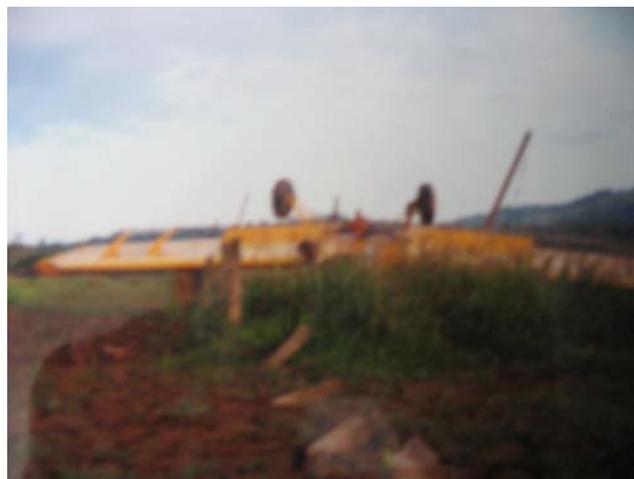
Matrícula : TI-AQN				Categoría / peso - 5700kilogramos
Marca y modelo de la A/N: Ayres/S-2-R				Año de fabricación: 1981
No. Motores/marca/modelo: 1 /P&W/R-1340-AN1				
Fecha: 27 enero 2003				Hora local: 05:20 pm
Lugar del suceso: MRPD Pandora				Coordenadas: 09°44'N /82°59'W
Lesiones	Mortales	Graves	Leves / Ninguna	Piloto al mando (Licencia): Piloto Comercial Edad / sexo: 50/ masculino Total de Horas : 4500 horas
Tripulación			1	
Pasajeros				Tipo operación: Agrícola Fase de Operación: Aterrizaje
Otros				Tipo de evento: Pérdida de Control lateral Daños a la aeronave: mayores

Al aterrizar por la cabecera 09 y al encontrarse en carrera de desaceleración próximo a parar la aeronave excursiona y capotea al lado derecho de la activa, quedando con una orientación magnética de 300° grados.

Excursión de pista en carrera de rodaje debido a falla en sistema de frenado derecho.

Presión baja del cilindro actuante del freno del tren derecho.

Al operador y la Dirección General de Aviación Civil, reforzar en el programa de mantenimiento las inspecciones preventivas al sistema de frenos

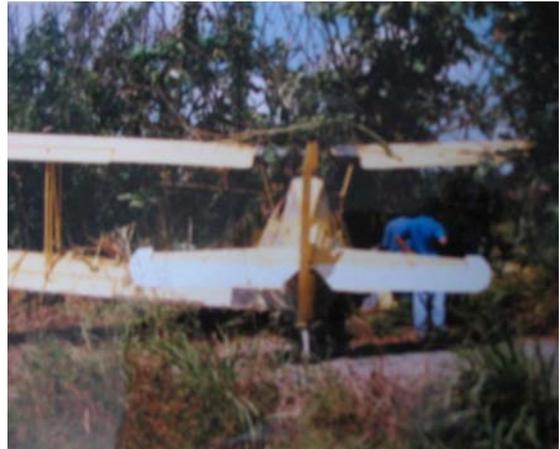
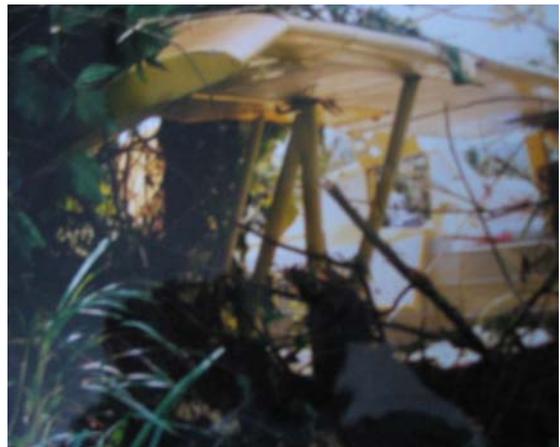
Matrícula :TI-AMM				Categoría / peso - 5700kilogramos
Marca y modelo de la A/N: Grumman/G164A				Año de fabricación: 1975
No. Motores/marca/modelo: 1/P&W/RI-1340AN1				
Fecha: 7 febrero 2003				Hora local: 7:15 am
Lugar del suceso: Santa María de Guácimo (MRSO)				Coordenadas: 10°16"N /83°37"W
Lesiones	Mortales	Graves	Leves / Ninguna	Piloto al mando (Licencia): Piloto Comercial Edad / sexo: 49/ masculino Total de Horas : 6590 horas
Tripulación			1	
Pasajeros				Tipo operación: Agrícola Fase de Operación: Recorrido de despegue
Otros				Tipo de evento: Pérdida de control direccional Daños a la aeronave: mayores

La aeronave efectuaba su cuarto vuelo resultando que en la carrera de despegue la rueda de patín de cola se desprendió, ocasionando perdida el control direccional, excursionando al lado izquierdo de la pista, colisionando contra la cerca, resultando la aeronave con daños mayores, él piloto no sufrió lesiones, saliendo por sus propios medios, no hubo fuego antes ni después del percance

La Sección de Investigación de Accidentes determinó que la causa probable de este percance, se debió a la pérdida de control direccional de la aeronave en la carrera de despegue por desprendimiento del patín de cola.

Falla de componente mecánico

Al Operador mediante los encargados de mantenimiento, verificar estos pernos y tuercas periódicamente.

Poner bolsas indicadores de Dirección y Velocidad del viento en este aeródromo.

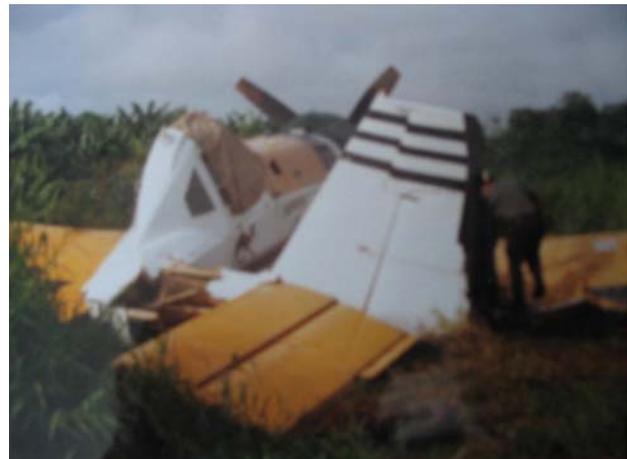
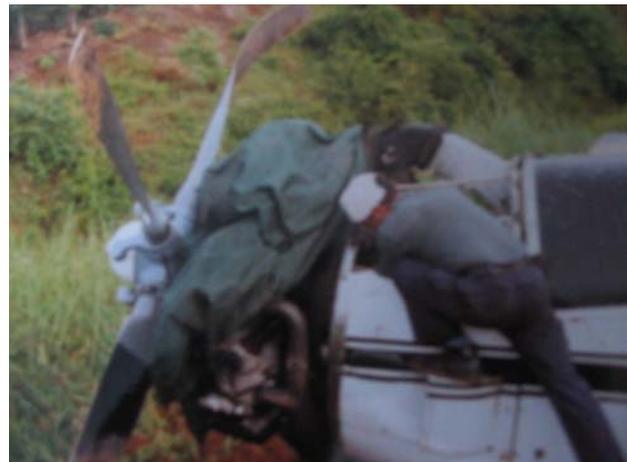
Matrícula : TI-AUF				Categoría / peso - 5700kilogramos
Marca y modelo de la A/N: WSK-PZL-Mielec/PZL-M18-A				Año de fabricación: 1989
No. Motores/marca/modelo: 1/WSK-PZL-KALISZ /ASZ-6211-RM18				
Fecha: 07 mayo 2003				Hora local: 05:50 am
Lugar del suceso: Aerotortuguero –Prov. Limón				Coordenadas: 10°25'N /83°36'W
Lesiones	Mortales	Graves	Leves / Ninguna	Piloto al mando (Licencia): Piloto Comercial Edad / sexo: 50/ masculino Total de Horas : 4500:00 horas
Tripulación			1	
Pasajeros				Tipo operación: Agrícola Fase de Operación: Despegue
Otros				Tipo de evento: Despegue interrumpido, excursión lateral de pista Daños a la aeronave: mayores

La Unidad de Investigación de Accidentes determinó que la causa posible, fue producto de la pérdida de control de la aeronave por parte del piloto al disminuir la capacidad de maniobra por exceso de peso .

Peso máximo de operación al despegue excedido.

El operador debe implementar un procedimiento y diseñar un documento para que los pilotos no excedan los pesos máximos establecidos por el fabricante y si se aplica el CAM 8 este debe ser autorizado por la DGAC

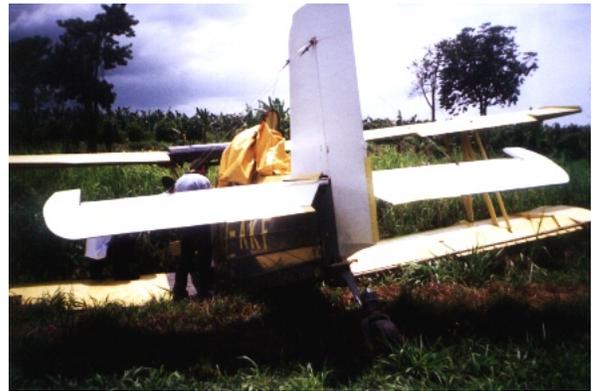
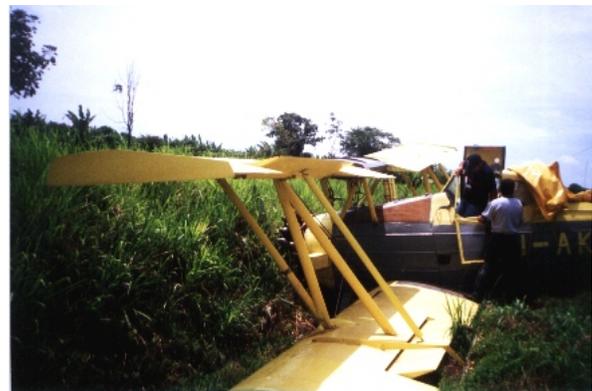
Matrícula :TI-AKF				Categoría / peso - 5700kilogramos
Marca y modelo de la A/N: Grumman G164A				Año de fabricación: 1975
No. Motores/marca/modelo: 1/P&W / R-1340 AR				
Fecha: 10 mayo 2003				Hora local: 07:30 a.m.
Lugar del suceso: Batáan				Coordenadas: 10° 05´ 00"N / 83° 19´ 00" W
Lesiones	Mortales	Graves	Leves / Ninguna	Piloto al mando (Licencia): Piloto Comercial Edad / sexo: 51/ masculino Total de Horas : 6.800 horas
Tripulación			1	
Pasajeros				Tipo operación: agrícola Fase de Operación: Aterrizaje
Otros				Tipo de evento: Excursión lateral de pista Daños en la aeronave: mayores

La Unidad de Investigación de Accidentes Aéreos determinó que la causa probable del accidente, se debió a la pérdida de presión del cilindro actuante del freno izquierdo, provocando que el piloto perdiera el control direccional de la aeronave y se precipitara hacia una zanja, colisionando con el terreno.

Falla del sistema de frenado izquierdo. (Pérdida de líquido hidráulico)

- Al operador, al encargado del mantenimiento verificar la condición de las líneas de frenos en los servicios correspondientes.
- El piloto deberá realizar el procedimiento de pre-vuelo verificando la presión del líquido de frenos.

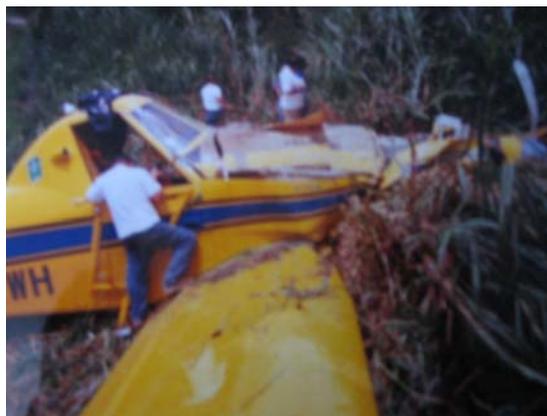
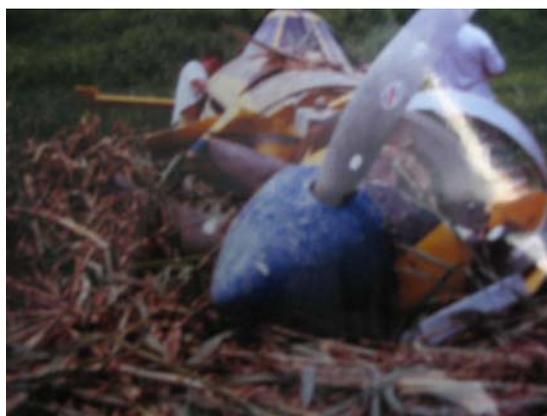
Matrícula :TI-AWH				Categoría / peso - 5700kilogramos
Marca y modelo de la A/N: Air Tractor/AT502B				Año de fabricación: 1996
No. Motores/marca/modelo: 1/P&W/PT6A-34AG				
Fecha: 06 Junio 2003				Hora local: 04:20 pm
Lugar del suceso: MRSA (San Alberto)				Coordenadas: 10°08'N /83°29'W
Lesiones	Mortales	Graves	Leves / Ninguna	Piloto al mando (Licencia): Comercial Edad / sexo: 51/ masculino Total de Horas : 12150 horas
Tripulación			1	
Pasajeros				Tipo operación: Agrícola Fase de Operación: Despegue
Otros				Tipo de evento: Excursión longitudinal de pista Daños a la aeronave: mayores

La Unidad de Investigación de Accidentes determinó que la causa probable de este percance, se debió a pérdida de potencia en la planta motopropulsora, sin determinar su origen, y posterior pérdida de control direccional en recorrido de aterrizaje.

No se pudo determinar causa de falla del motor

- Los pilotos deberán antes de operar otro equipo, proceder a un recurrente teórico y práctico en el.
- Se debe de instalar bolsa indicadora de dirección-intensidad del viento, en este aeródromo.

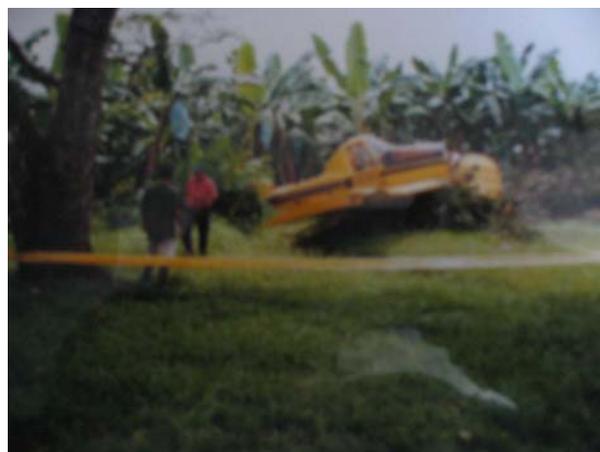
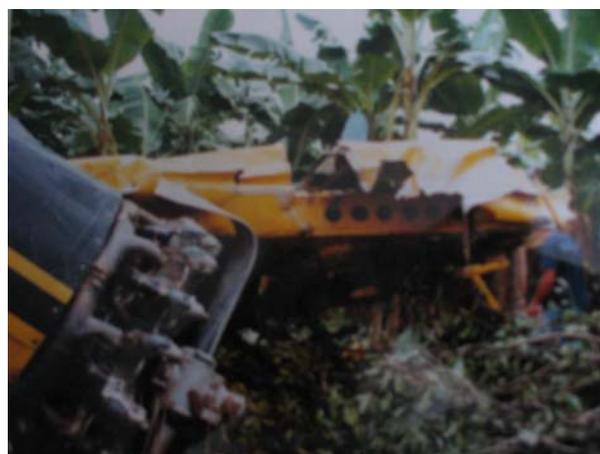
Matrícula : TI-ATW				Categoría / peso - 5700kilogramos
Marca y modelo de la A/N: Ayres/S-2-R				Año de fabricación: 1975
No. Motores/marca/modelo: 1/P&W/R1340AN-1				
Fecha: 18 junio 2003				Hora local: 05:00 pm
Lugar del suceso: MRBN (Batáan)				Coordenadas: 10°05'N /83°19'W
<i>Lesiones</i>	<i>Mortales</i>	<i>Graves</i>	<i>Leves / Ninguna</i>	Piloto al mando (Licencia): Comercial Edad / sexo: 41/ masculino Total de Horas : 5400 horas
Tripulación			1	
Pasajeros				Tipo operación: Agrícola Fase de Operación: Ascenso inicial
Otros				Tipo de evento: aterrizaje forzoso Daños a la aeronave: mayores

La aeronave operaba desde el aeródromo de Batán en labores agrícolas. En el segundo vuelo, según declaración del piloto, se presentó pérdida de potencia que lo obligó a efectuar un aterrizaje de emergencia, en la finca Margarita.

A los operadores que trabajan de acuerdo a las políticas CAM 8, con aeronaves de categoría restricto-agrícola, operando con un 33% más del peso de despegue, se recomienda utilizarlo únicamente con criterio demostrado, probado y autorizado bajo la supervisión de la Autoridad competente (D. G. A. C.), que será previamente contemplado en el proceso de certificación.

A Infraestructura y operaciones coordinar la limpieza de obstáculos (corte o poda de los árboles).

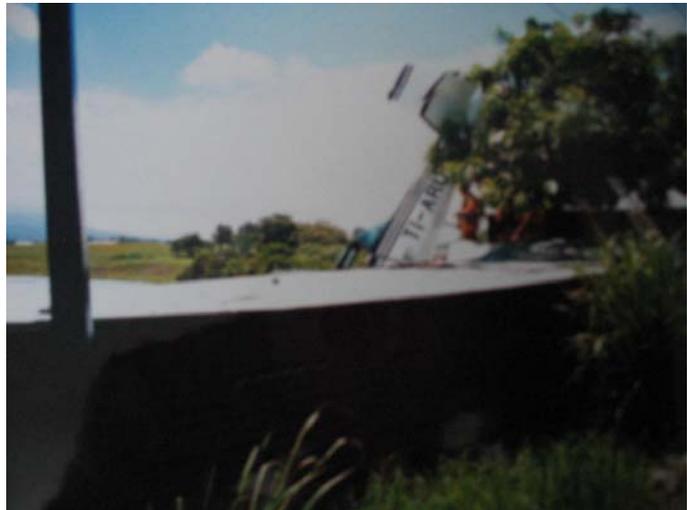
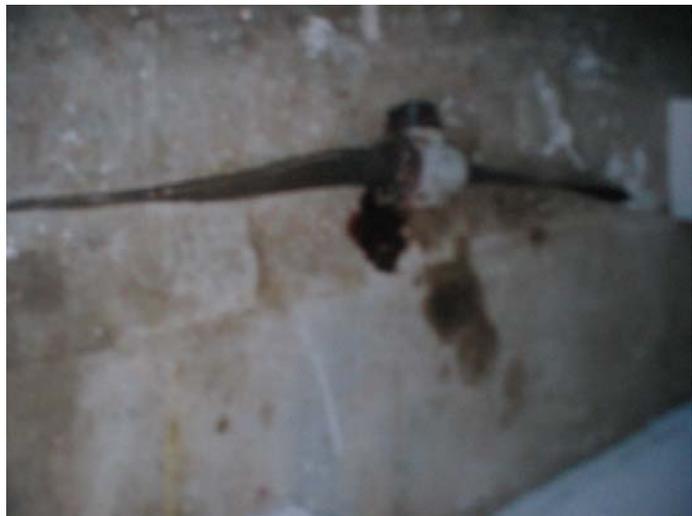
Matrícula :TI-ARU				Categoría / peso - 5700kilogramos
Marca y modelo de la A/N: Cessna A188B				Año de fabricación: 1973
No. Motores/marca/modelo: 1/Continental /IO-520FCD				
Fecha: 24 junio 2003				Hora local: 10:15 a.m.
Lugar del suceso: MRPV				Coordenadas: 09°57"N /84°08'W
Lesiones	Mortales	Graves	Leves / Ninguna	Piloto al mando (Licencia): Comercial Edad / sexo: 47/ masculino Total de Horas : 4793 horas
Tripulación		1		
Pasajeros				Tipo operación: Agrícola Fase de Operación: Despegue
Otros				Tipo de evento: Pérdida de potencia/Aterrizaje forzoso Daños a la aeronave: mayores

La aeronave presentó daños mayores, tanto estructurales y de planta moto-propulsora que se detallan en el presente informe.

La Sección de Investigación de Accidentes Aéreos determinó que la causa probable de este percance, se debió a la pérdida de sustentación del avión al no alcanzar la velocidad de vuelo requerida, atribuible a la baja potencia del motor debido a deficiente ignición y baja compresión.

El empleo de bujías deficientes y descartables, compresión deficiente, inapropiada planificación de la emergencia al continuar el vuelo con pérdida sustancial de potencia

A operador tener los libros de mantenimiento y bitácoras de la aeronave accesibles para Aviación Civil en caso de incidente o accidente.

El operador siempre deberá usar los componentes y accesorios adecuados y certificados para uso de las aeronaves esto una vez efectuada las investigaciones se detectan el uso de componentes totalmente fuera del margen de seguridad para la aeronave

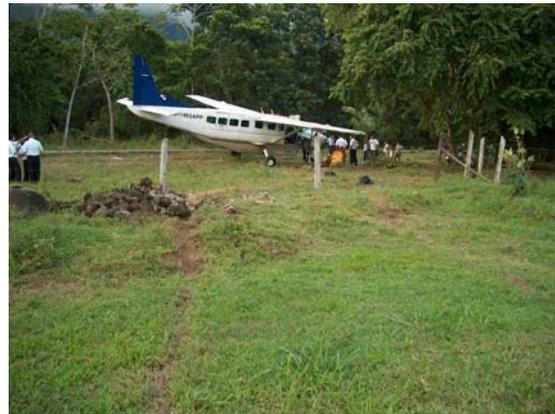
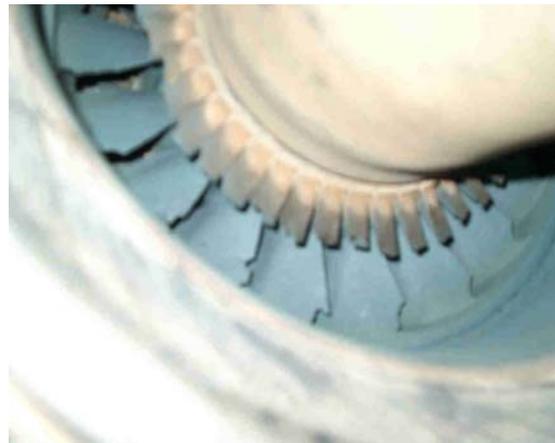
Matrícula : HP1403APP				Categoría / peso - 5700kilogramos
Marca y modelo de la A/N: Cessna C208B				Año de fabricación: 1998
No. Motores/marca/modelo: 1/P&W /PT6A-114A				
Fecha: 02 julio 2003				Hora local: 12:00 pm
Lugar del suceso: Bahía Ballena				Coordenadas: 09°87'N /83°42'W
Lesiones	Mortales	Graves	Leves / Ninguna	Piloto al mando (Licencia): Comercial Edad / sexo: 33/ masculino Total de Horas : 4500 horas
Tripulación			2	
Pasajeros			11	Tipo operación: Comercial Fase de Operación: En ruta
Otros				Tipo de evento: Aterrizaje de emergencia Daños a la aeronave: mayores

Al operador vigilar los tiempos de enfriamiento de los motores en los servicios de lavado, tanto turbina como compresor de manera que se incrementen, lo aconsejable 40 minutos después de parado el compresor se puede realizar el lavado

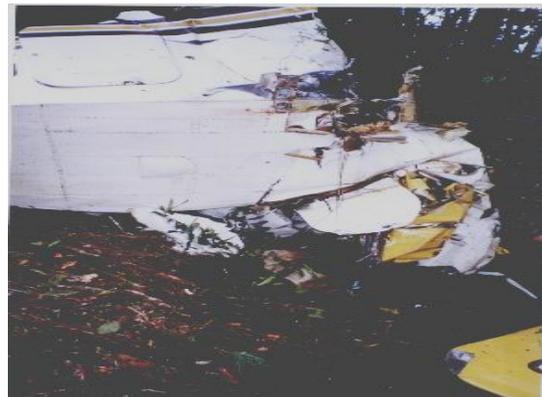
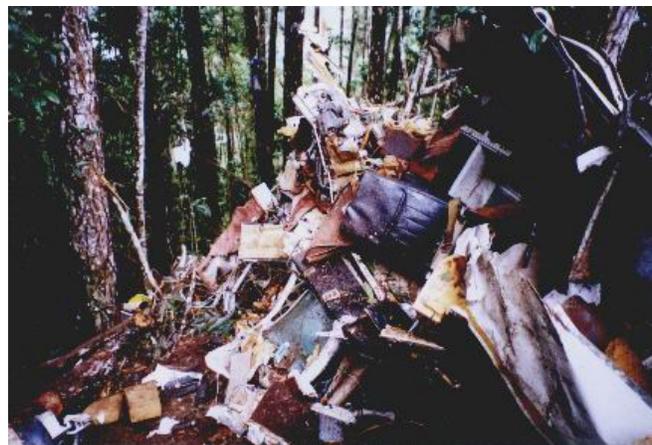
Matrícula : N80695				Categoría / peso - 5700kilogramos
Marca y modelo de la A/N: Beechcraft, S35				Año de fabricación: 1965
No. Motores/marca/modelo: 1/Lycoming/IO-540-SER				
Fecha: 10 julio 2003				Hora local: 08:30 a.m.
Lugar del suceso: Cerro Los Pinos, San Vito				Coordenadas: 08°49'N /82°57'W
Lesiones	Mortales	Graves	Leves / Ninguna	Piloto al mando (Licencia): Privado Edad / sexo: 75/ masculino Total de Horas : s/d
Tripulación	1			
Pasajeros	2			Tipo operación: privado Fase de Operación: aproximación Tipo de evento: Choque contra el terreno
Otros				Daños en la aeronave: mayores

La Dirección General de Aviación Civil debe establecer mecanismos que permitan impedir los vuelos a pilotos y aeronaves que no cumplan con la documentación debida.

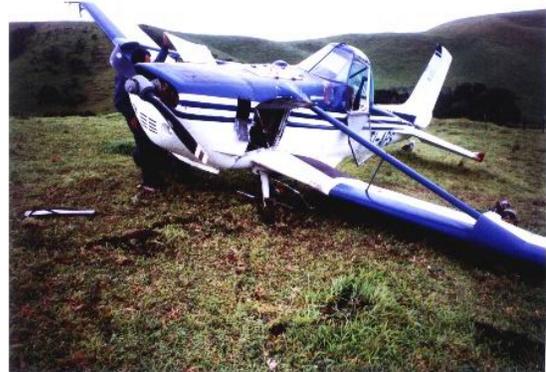
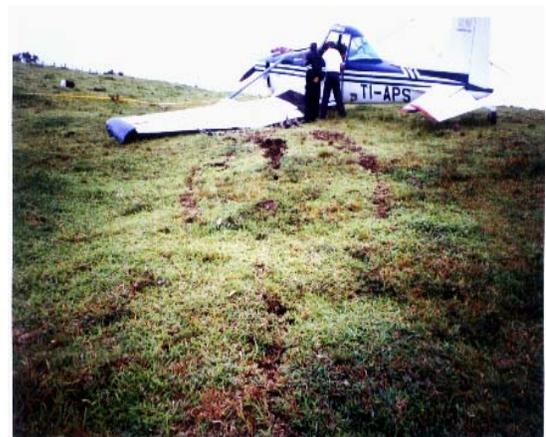
Matrícula :TI-APS				Categoría / peso - 5700 kilogramos
Marca y modelo de la A/N: Cessna/A188B				Año de fabricación: 1976
No. Motores/marca/modelo: 1/Continental/IO-520-D				
Fecha: 11 julio 2003				Hora local: 01:30 p.m.
Lugar del suceso: Quebrada Honda, Tilarán, Guanacaste				Coordenadas: 10°25"N 84°55"W
Lesiones	Mortales	Graves	Leves / Ninguna	Piloto al mando (Licencia): Piloto Comercial Edad / sexo: 41/ masculino Total de Horas : 2350 horas
Tripulación			1	
Pasajeros				Tipo operación: agrícola Fase de Operación: en ruta
Otros				Tipo de evento: Aterrizaje forzoso Daños en la aeronave: mayores

En ruta a baja altitud cerca del poblado Quebrada Honda, según el piloto, al ser la 01:30 p.m. el motor sufre pérdida de potencia que lo obliga a realizar un aterrizaje forzoso. El piloto abandona la aeronave por sus propios medios. La aeronave sufrió daños mayores. No hubo fuego post-impacto.

La Sección de Investigación de Accidentes Aéreos determinó que la causa probable de este percance, se debió al aterrizaje forzoso de la aeronave por la pérdida de potencia del motor debido a una falla mecánica en los cilindros.

El empleo de bujías que no son respaldadas ni certificadas por el fabricante en este tipo de motor (factor térmico); La falla mecánica en los cilindros: #2, #4, #5 redujeron considerablemente la potencia del motor.

Se deberá siempre vigilar el correcto procedimiento de vuelo por parte de las tripulaciones respetando las alturas mínimas sobre el terreno y el transporte de materiales peligrosos en el hooper en este caso el combustible hallado en esa zona.

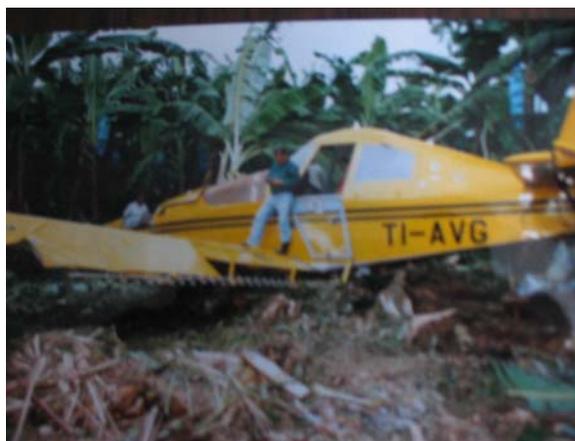
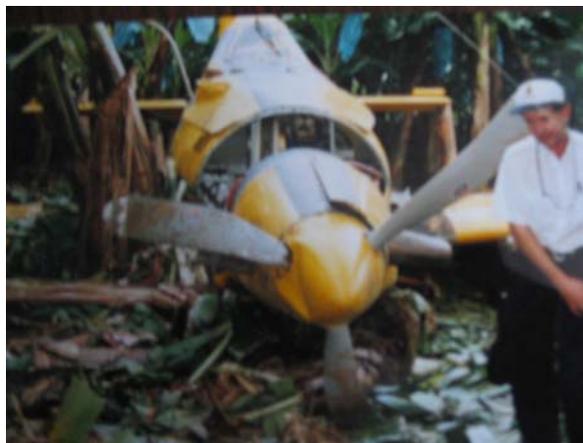
Matrícula : TI-AVG				Categoría / peso - 5700kilogramos
Marca y modelo de la A/N: Ayres/S2R-T34				Año de fabricación: 1988
No. Motores/marca/modelo: 1/P&W /PT6A-34AG				
Fecha: 18 setiembre 2003				Hora local: 07:50 am
Lugar del suceso: Finca Mola-Duacará				Coordenadas: 10°21'N /83°47'W
Lesiones	Fatales	Graves	Leves / Ninguna	Piloto al mando (Licencia): Comercial Edad / sexo: 51/masculino Total de Horas : 11656 horas
Tripulación			1	
Pasajeros				Tipo operación: Agrícola Fase de Operación: Recorrido de aplicación
Otros				Tipo de evento: Aterrizaje forzoso Daños a la aeronave: mayores

La Sección de Investigación de accidentes concluyó que la causa probable del accidente fue el aterrizaje forzoso debido a la pérdida de potencia del motor por daños internos.

El Departamento de Aeronavegabilidad debe verificar si los operadores de esta clase de aeronave han detectado daños en los alabes de la zona de compresión de este tipo de motores, para determinar si es una causa repetitiva

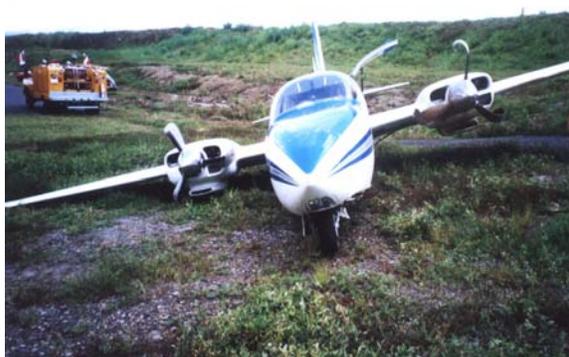
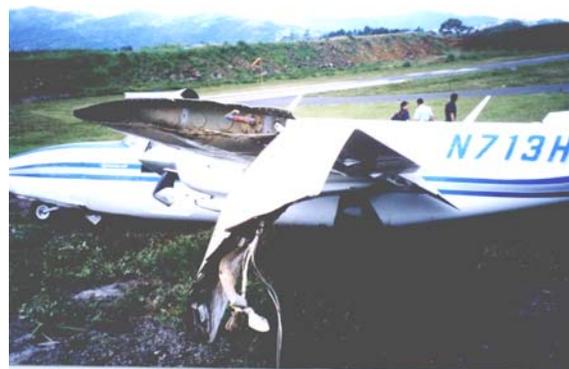
Matrícula : N713HM				Categoría / peso - 5700kilogramos
Marca y modelo de la A/N: Piper/Aerostar 601P				Año de fabricación: s/d
No. Motores/marca/modelo: 2/Lycoming/IO-40S1A5				
Fecha: 21 septiembre 2003				Hora local: 10:00 am
Lugar del suceso: MRPV Tobías Bolaños				Coordenadas: 09°57'N /84°08'W
Lesiones	Mortales	Graves	Leves / Ninguna	Piloto al mando (Licencia): Comercial Edad / sexo: 39/ masculino Total de Horas : 1700 horas
Tripulación			1	
Pasajeros			3	Tipo operación: Privado Fase de Operación: Despegue Tipo de evento: Recorrido excesivo de pista
Otros				Daños a la aeronave: mayores

A la DGAC mantenerse pendiente de los documentos obligatorios en este caso para futuras operaciones.

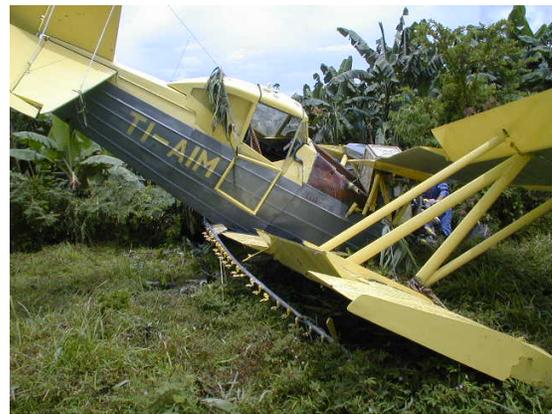
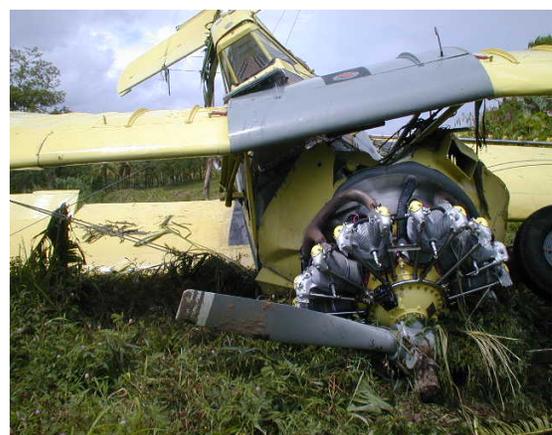
Matrícula :TI-AIM				Categoría / peso - 5700kilogramos
Marca y modelo de la A/N: Grumman G164-A				Año de fabricación: 1974
No. Motores/marca/modelo: 1/P&W/R1340F				
Fecha: 06 octubre 2003				Hora local: 5:45 a.m.
Lugar del suceso: Finca Ticabán, La Victoria				Coordenadas: 10°21'N /83°47'W
Lesiones	Mortales	Graves	Leves / Ninguna	Piloto al mando (Licencia): Piloto Comercial Edad / sexo: 29/ masculino Total de Horas : 3831 horas
Tripulación			1	
Pasajeros				Tipo operación: agrícola Fase de Operación: recorrido de aplicación Tipo de evento: Aterrizaje forzoso
Otros				Daños a la aeronave: mayores

Revisar las fuentes de combustible y el resto de la aeronaves, por posible contaminantes

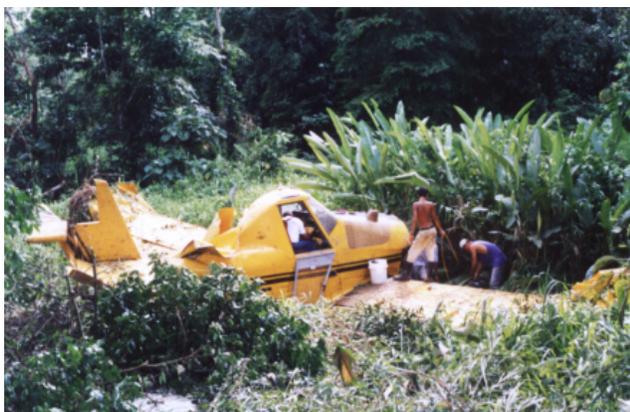
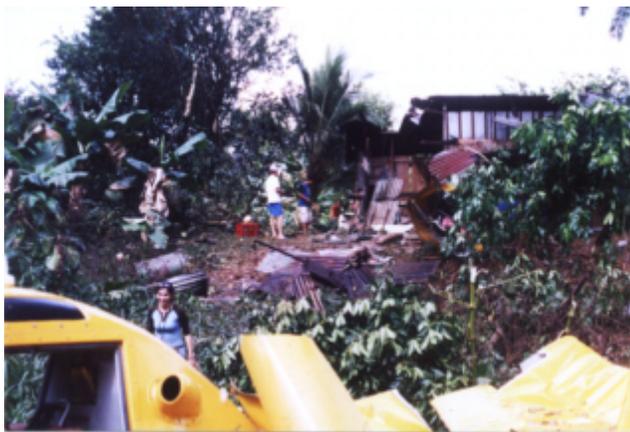
Matrícula :TI-AYE				Categoría / peso - 5700kilogramos
Marca y modelo de la A/N: Ayres/S2R-T34-510				Año de fabricación: 1998
No. Motores/marca/modelo: 1/P&W /PT6A-34AG				
Fecha: 01 setiembre 2003				Hora local: 08:50 am
Lugar del suceso: Puerto Viejo Sarapiquí				Coordenadas: 10°31'N /83°52'W
Lesiones	Mortales	Graves	Leves / Ninguna	Piloto al mando (Licencia): Comercial Edad / sexo: 29/ masculino Total de Horas :4100 horas
Tripulación			1	
Pasajeros				Tipo operación: Agrícola Fase de Operación: Recorrido de aplicación
Otros				Tipo de evento: Aterrizaje forzoso Daños a la aeronave: mayores

El Departamento de Operaciones debe asegurar que los pilotos dedicados a las actividades agrícolas, apliquen en las maniobras de fumigación, los parámetros establecidos por el manual de vuelo.

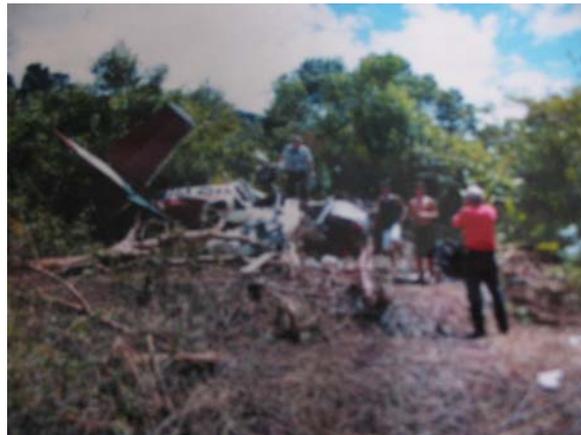
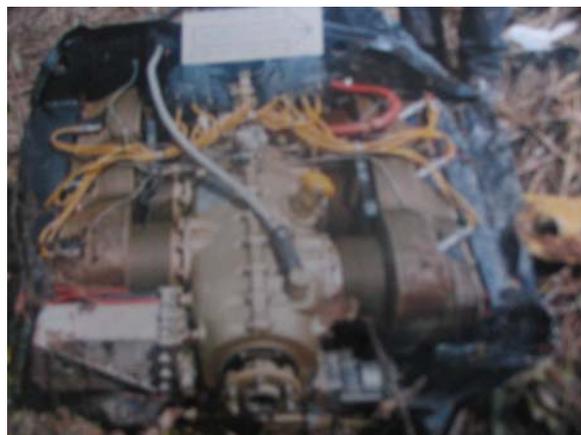
Matrícula : TI-AVH				Categoría / peso - 5700kilogramos
Marca y modelo de la A/N: Cessna/P206C				Año de fabricación: 1968
No. Motores/marca/modelo: 1 /Continental/IO-520A				
Fecha: 3 noviembre 2003				Hora local: 09:50 am
Lugar del suceso: MRGF Golfito				Coordenadas: 08°39'N /83°11'W
Lesiones	Mortales	Graves	Leves / Ninguna	Piloto al mando (Licencia): Piloto Comercial Edad / sexo: 30/masculino Total de Horas : 3000 horas
Tripulación		1		
Pasajeros	1			Tipo operación: Comercial Fase de Operación: Despegue
Otros				Tipo de evento: Colisión contra árboles y el terreno Daños a la aeronave: mayores

El operador debe demostrar los entrenamientos del piloto en los campos de aterrizaje y despegue que utiliza

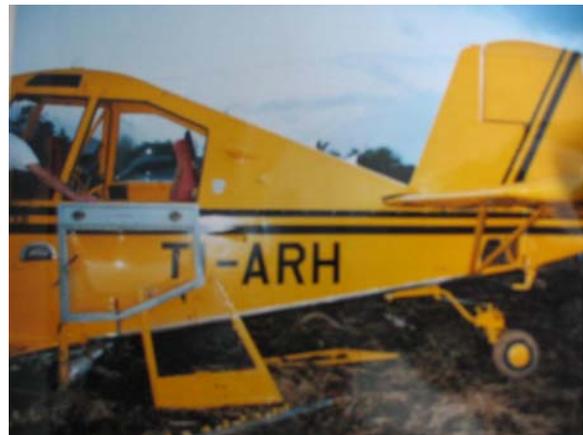
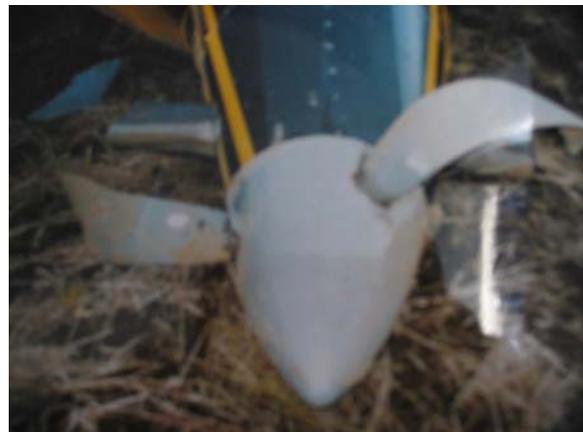
Matrícula : TI-ARH				Categoría / peso - 5700kilogramos
Marca y modelo de la A/N: Ayres/S2R-T34				Año de construcción: 1982
No. Motores/marca/modelo: 1/P&W /PT6-34AG				
Fecha: 16 Diciembre 2003				Hora local: 01:15 pm
Lugar del suceso: MRRF Río Frío				Coordenadas: 10°20'N /83°52'W
<i>Lesiones</i>	<i>Mortales</i>	<i>Graves</i>	<i>Leves / Ninguna</i>	Piloto al mando (Licencia): Piloto Comercial Edad / sexo: 42/ masculino Total de Horas : 9000 horas
Tripulación		2		
Pasajeros				Tipo operación: Agrícola / entrenamiento Fase de Operación: Despegue
Otros				Tipo de evento: Colisión contra el terreno Daños a la aeronave: mayores

La aeronave iniciaba un vuelo de recurrencia anual en el aeródromo de Río Frío (MRRF) minutos después, se precipita a tierra, sufriendo los tripulantes lesiones graves y la aeronave daños estructurales mayores

Los pilotos deben de conocer la correcta aplicación de potencia a la máquina una vez efectuada la emergencia, ya que la descarga de 3000 libras de carga en 3 segundos aunados a una aceleración súbita del motor provocaría que la aeronave entrara en una perdida de control longitudinal con riesgo de entrar en una cabeza de barrena a muy baja altura.
