UNIDAD DE PREVENCIÓN E INVESTIGACIÓN DE ACCIDENTES

BOLETÍN INFORMATIVO 2006

Resumen informativo de accidentes

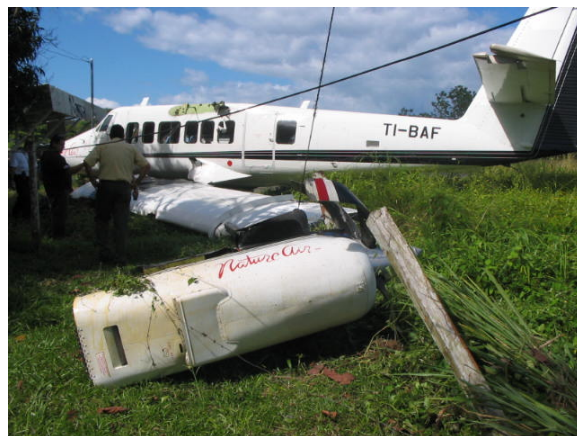
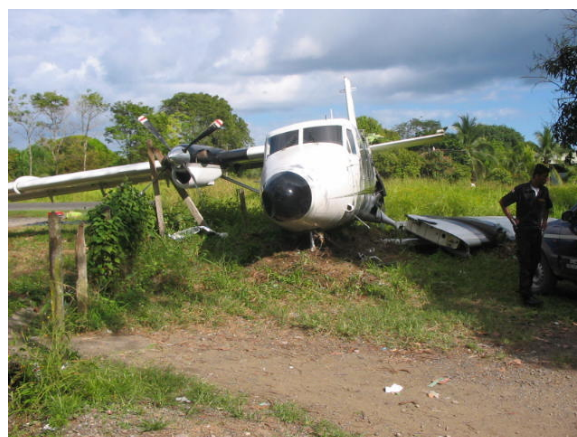
Resumen Informativo 1

El 10 de enero, 2006, la aeronave matrícula TI-BAF, bimotor fabricado por De Havilland, modelo DHC-6-300, operada por Nature Air, en vuelo local comercial No.141, aproximadamente a las 11:46 a.m (17:46 U.T.C.), en condiciones de vuelo visual (V.F.R.) y luz diurna, con 11 pasajeros y dos tripulantes; durante el segundo vuelo del día, saliendo del Aeródromo de Puerto Jiménez (MRPJ) con destino al Aeropuerto Internacional Tobías Bolaños (MRPV) durante el recorrido de despegue por la cabecera de pista 34, después de recorrer aproximadamente 100 metros desde el umbral de la pista, la aeronave excursiona hacia la zona lateral izquierda, provocando colisiones sucesivas contra obstáculos y el terreno.

- Falta de verdadero trabajo en equipo por parte del capitán de la aeronave.
- Falta de vigilancia por parte de la administración del operador y la DGAC
- Cansancio, fatiga y desmotivación
- Falla en la aplicación efectiva de los procedimientos operacionales por pérdida de la conciencia situacional y falta de concentración en ambos tripulantes.

- El operador debería revisar los procedimientos para la conformación de las tripulaciones, considerando los aspectos de C.R.M. y experiencia de la tripulación.
- El departamento de Operaciones de la DGAC, debería vigilar el tiempo de vuelo y de servicio reales de las tripulaciones
- A la Coordinación de Aeropuertos DGAG en el aeródromo de MRPJ (Puerto Jiménez), continúan los ingresos a la pista de obstáculos semovientes (personas a pie, en bicicleta o motocicleta) además de césped muy alto en las zonas de seguridad.

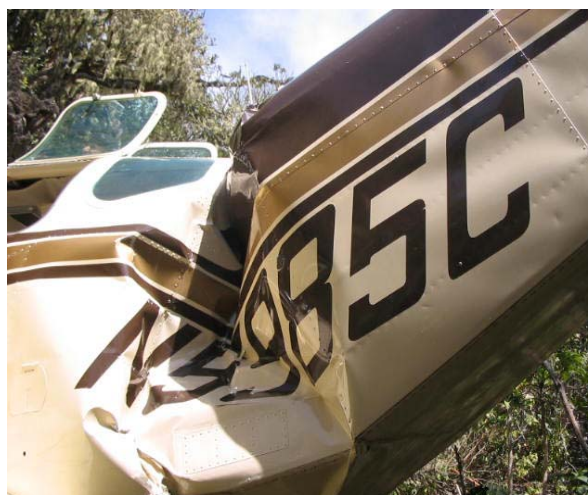
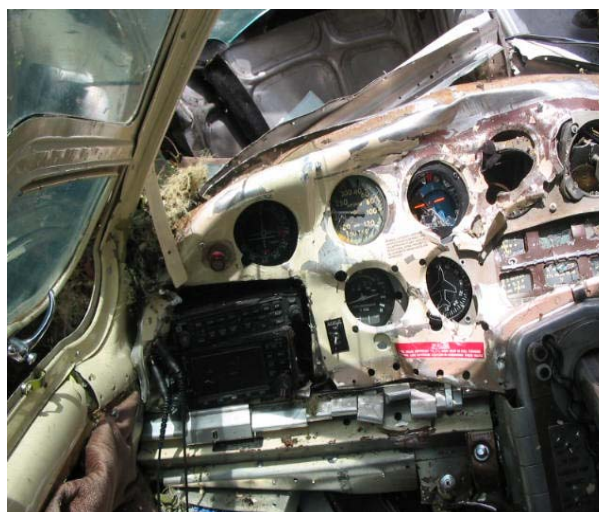
Resumen Informativo 2

El día 15 de enero del 2006, en vuelo privado internacional, bajo reglas de vuelo visual (VFR), la aeronave despegó del aeropuerto Marco Gelabert (MPMG) en territorio de Panamá, al ser las 13:57 UTC, con intención de aterrizar en el Aeropuerto Internacional Tobías Bolaños en Costa Rica al ser las 16:00 UTC, estimando en ruta unas 02:00 horas. En territorio de Costa Rica, en la región atlántica, por donde se efectuaba el vuelo visual, el clima era afectado por un frente frío, con formaciones nubosas a lo largo de la cordillera montañosa central.

El día 17 de enero, al ser las 18:40 UTC, se localizan los restos en terreno montañoso con una elevación de 11187 pies. Se estima que el accidente sucedió aproximadamente al ser las 16:02UTC a 26 DME del MROC en horas diurnas, al impactar la aeronave contra el terreno.

- Vuelo visual (VFR)dentro de nubes
- Volar entre nubes en terreno montañoso.
- Desconocimiento de la geografía del terreno.
- La decisión del piloto de continuar en condiciones meteorológicas adversas encontradas en ruta
- La pérdida de conciencia geográfica que no le permitieron mantener la debida separación vertical y horizontal respecto a las montañas

Al Departamento de Operaciones de la DGAC vigilar que cuando estos grupos pidan el permiso de operar en el país se cercioren que conozcan, clima y orografía del país como la información que se encuentra en el AIP de Costa Rica

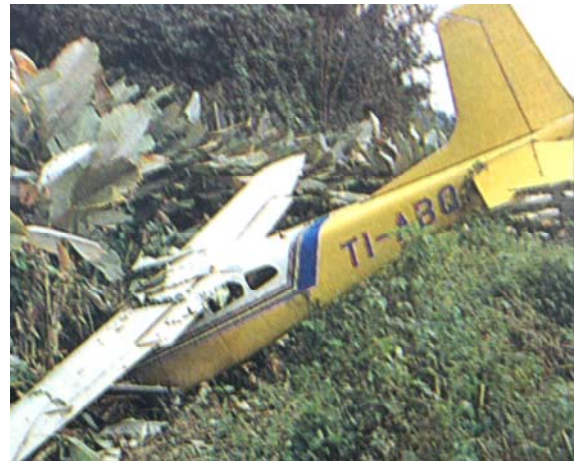
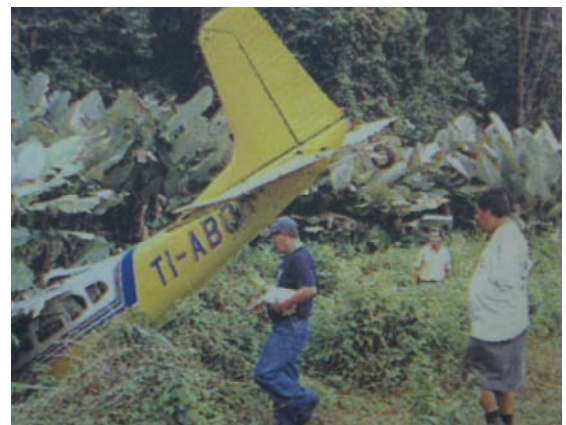
Resumen Informativo 3

El 24 de marzo del 2006, aproximadamente a las 12.55 p.m. (18:55 UTC), la aeronave matrícula TI ABQ marca Cessna, modelo C180, despegando de la pista de Golfito, en su segunda pierna prevista de regreso al aeropuerto de Pavas. En su carrera de despegue, de la cabecera 13, a 200 mts de su recorrido, la aeronave excursiona hacia la franja lateral izquierda colisionando con la vegetación e incrustándose de nariz en un hueco ubicado en el límite de la franja. Según reporte del piloto, la aeronave iba corrida hacia la derecha y al realizar la corrección, excursionó hacia la izquierda no pudiendo controlarla

- Contar con pocas horas como piloto al mando en el equipo
- El piloto no estaba familiarizado con el aeródromo
- El mal estado de las franjas perimetrales
- La sobre-corrección, desviándose del eje de pista y excursionando hacia la franja izquierda, y debido a el estado del terreno no lo pudo corregir

Familiarizar a los tripulantes en el equipo y aeródromos de su operación

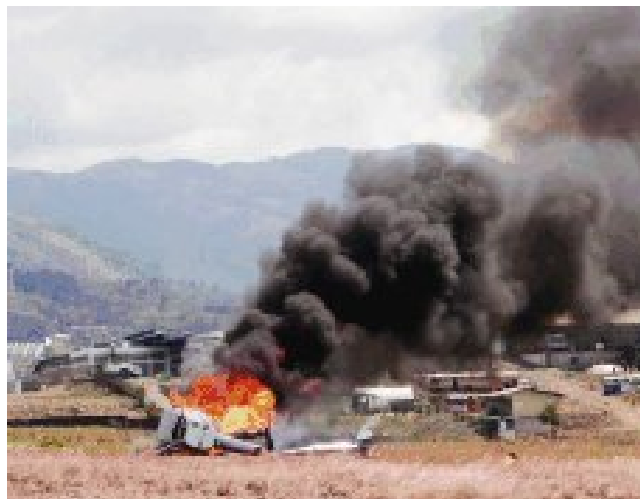
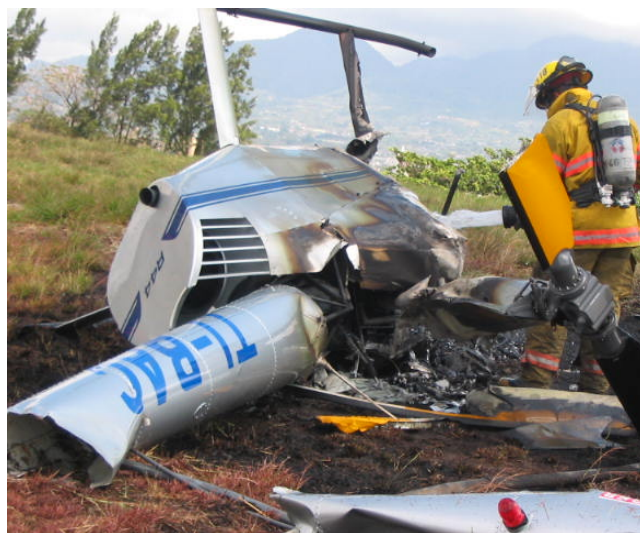
Resumen Informativo 4

El 22 de abril, 2006 el helicóptero matrícula TI-BAC, fabricado por Robinson, modelo Raven II, propiedad de Wanabees, operado por la escuela de aviación AENSA, efectuaba un vuelo de recreación que inició en Pavas. Al ser aproximadamente la 01:07 p.m. (19:07 U.T.C.) se le autorizó aterrizar por la pista 09 del Aeropuerto Internacional Tobías Bolaños; pero en aproximación por la zona lateral derecha de la pista, aparentemente el piloto decide efectuar una práctica de auto-rotación simulada, provocando impacto contra el terreno. Se presentó fuego que consumió un 80% de la aeronave.

-La falta de designación de un lugar debidamente demarcado por parte de la autoridad competente para realizar maniobras de adiestramiento o la operación normal de los helicópteros.

-El factor medio ambiente que se pudiera probablemente haber generado algún tipo de turbulencia, proveniente de alguna otra aeronave que le precedió o por las características propias del aeropuerto, en donde se pueden generar una variación en la dirección e intensidad de viento.

-La condición irregular del terreno en donde realizan las maniobras los helicópteros.

-Deficiente administración de la energía altitud, velocidad y potencia por parte del tripulante al intentar realizar una maniobra comprometida y de mucha precisión en un momento y lugar poco conveniente por la afluencia del tránsito.

--El estrés auto-inducido o distracción y pérdida de la consciencia situacional.

A la Dirección General de Aviación Civil junto con los departamentos involucrados y la administración del Aeropuerto Internacional Tobías Bolaños, deberían designar urgentemente un área o rampa específica para el entrenamiento de helicópteros, debidamente diseñada.

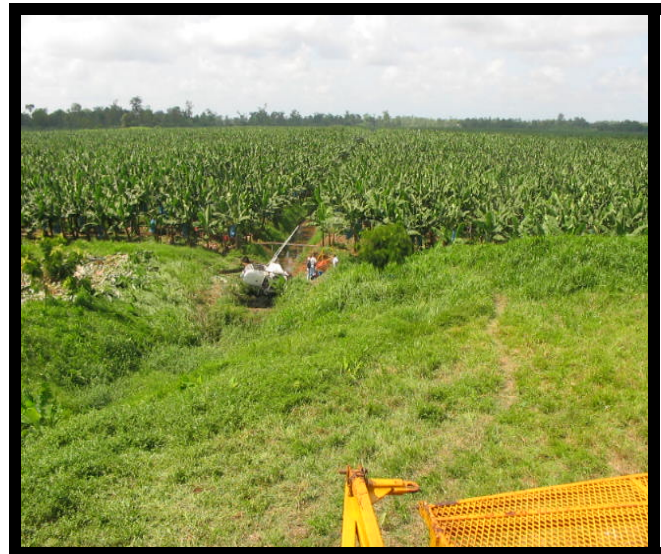
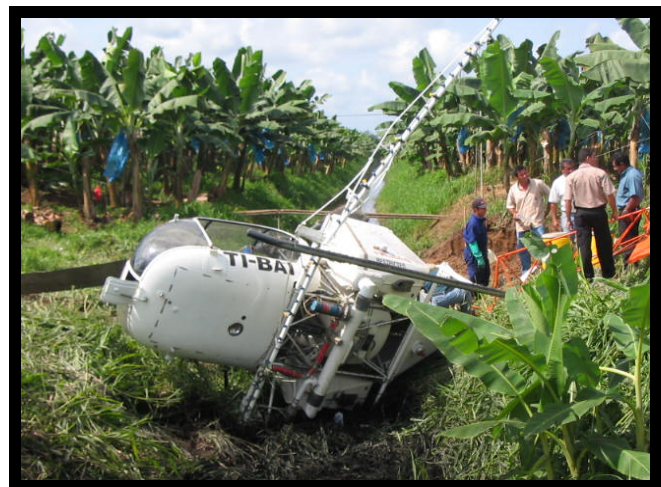
Resumen Informativo 5

El 27 de abril de 2006, la aeronave TI-BAI, ala rotativa, tipo restricto , fabricado por Aerospaciale-Helicopter, y operado por la empresa El Colono Agropecuario S.A. , presentó un percance después de despegar de su plataforma móvil, supuestamente al querer ganar altura la máquina no alcanzó la potencia necesaria para lograr sustentarse en el aire y se desplomó a varios metros adelante de punto de despegue. El piloto único ocupante, en el percance, salió ileso y la aeronave sufrió daños estructurales que se detallan en el presente informe

Colapso del embrague al motor

-La pérdida de sustentación de la aeronave, al no recibir potencia el rotor principal

1. Monitoriar las RPM de enganche del embrague al motor para no exceder sus parámetros
2. Incluir dentro de la bitácora de mantenimiento de la aeronave, una casilla donde se contemple las RPM de enganche del embrague, esto para prevenir un mal funcionamiento y desmonte de clutch

1. Coordinar con el operador la realización de inspecciones de base de mantenimiento de motores y clutch en el extranjero

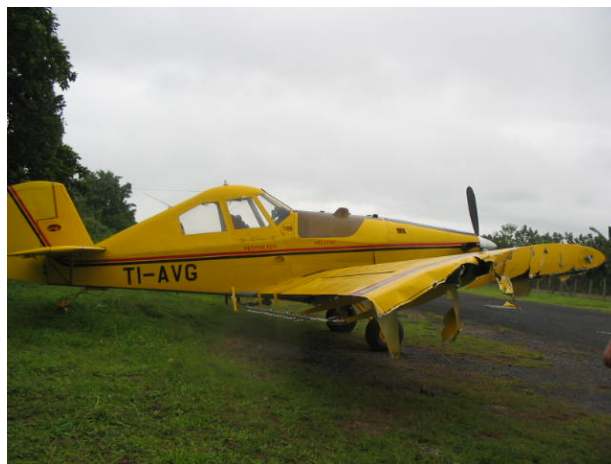
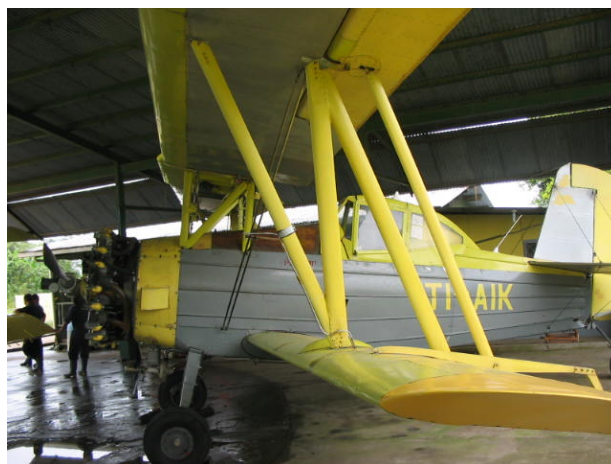
Resumen Informativo 6

Las aeronaves efectuaban su recargo de producto para reiniciar las operaciones, inicialmente solo estaba operando una sola aeronave (TI-AGV), pero en su último vuelo hacia el aeródromo se encontró con 2 aeronaves más en tierra, el piloto en plataforma, según dice, evitó dos huecos, pero en dicha maniobra provocó que el ala entrara en contacto con la hélice de la otra aeronave (TI-AIK)

La operación en una zona de trabajo muy perqueña y no adecuada para que operen 3 aeronaves

No haber contado con personal de apoyo en la pista para la verificación de la separación entre las aeronaves a la hora de iniciar su rodaje en la activa

Los Aeródromos autorizados, para vuelos de trabajo aéreo o de aplicación deberían contar con un estudio de seguridad operacional para teber solamente la cantidad de aeronaves que permitan una adecuada y segura operación, sin comprometer la integridad física de los trabajadores.

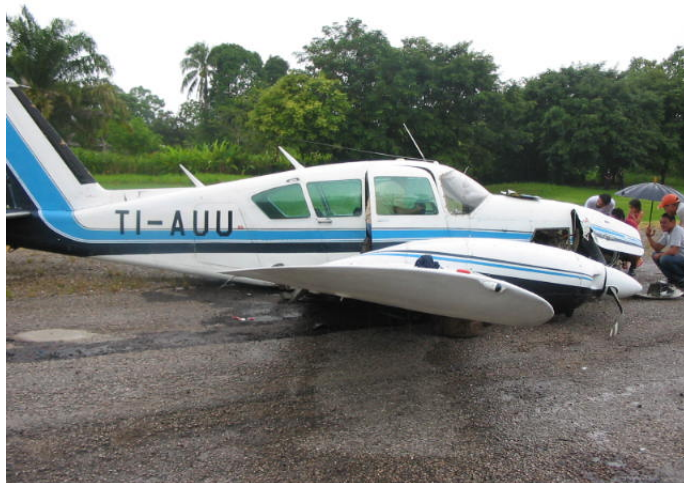
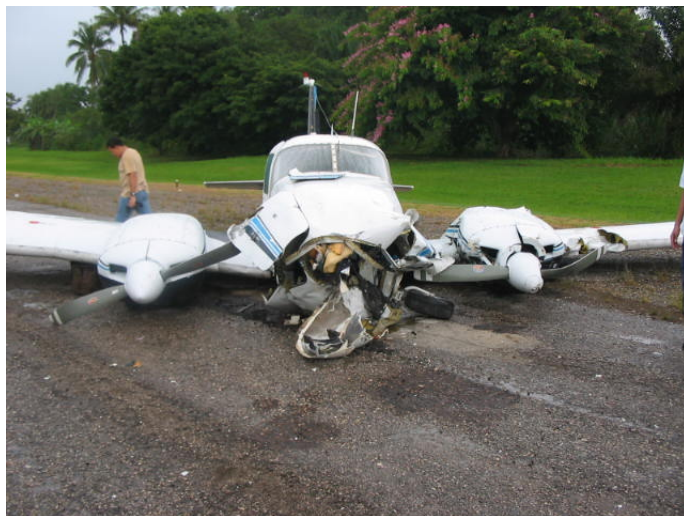
Resumen Informativo 7

Cuando la aeronave se encontraba ya en tierra en recorrido de desaceleración, impacto contra semovientes que se encontraban en la pista, la aeronave sufrió daños mayores y los tripulantes salieron por sus propios medios.

La operación en altas horas de la noche (visión escasa).

No contar con personal de apoyo en la pista para verificación de posibles obstáculos.

Los animales libres en cercanía de un aeródromo

La incursión en pista de semovientes, que provocaron la colisión con la aeronave

A la DGAC de Costa Rica, que las Operaciones del tipo de vuelo de traslados nocturnos (ambulancia), deberían ser mejor reguladas y asegurar que las compañías que lo soliciten, deberán tener los recursos y la logística necesaria para garantizar una adecuada y segura operación en horas nocturnas

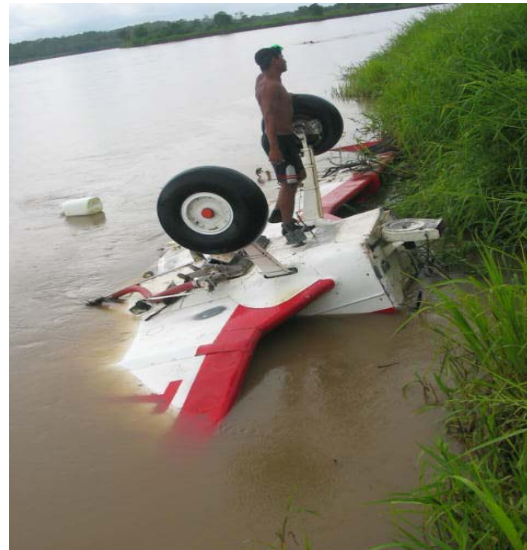
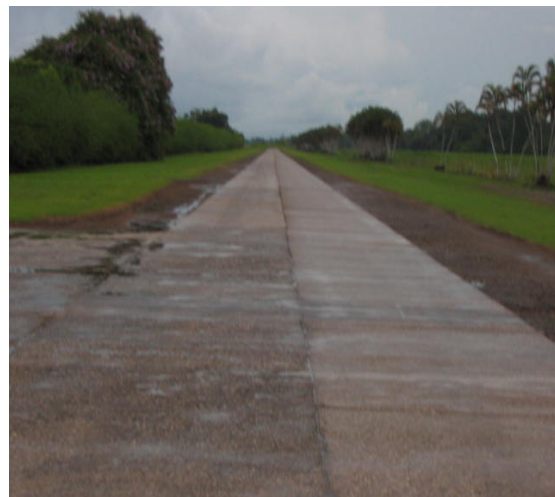
Resumen Informativo 8

El 7 de junio del 2006 , la aeronave matrícula TI-FTA, un monomotor fabricado por la Cessna Aircraft, modelo A-188-B, operado por la Empresa Aerozipas, dedicada a actividades de Aeroaspersión agrícola, se precipitó al río Térraba, al no poder aterrizar en la pista de la Finca las Delicias, de la zona de Palmar Sur .

El piloto, único ocupante de la aeronave, salió ileso y fue rescatado por los pobladores de la rívera de dicho río, la aeronave sufrió daños estructurales mayores, que se detallan en el presente informe.

1. Deficiente maniobra de aterrizaje
2. Cabecera comprometida por obstáculos para aterrizar.
3. Aterrizaje con Viento de cola
4. Maniobra evasiva de obstáculos lo cual provocaron que el piloto excediera gran parte de la totalidad de pista

Ejercer mayor vigilancia en las operaciones de despegue y aterrizaje, verificando condición de viento y parámetros de operación

Publicar Notám de prevención por obstáculos en la cabecera 28 de dicha pista.

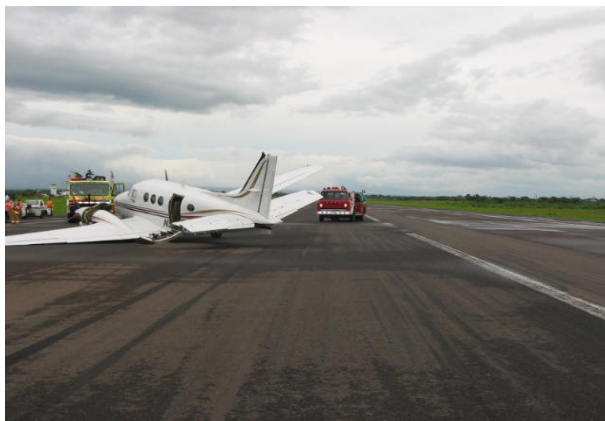
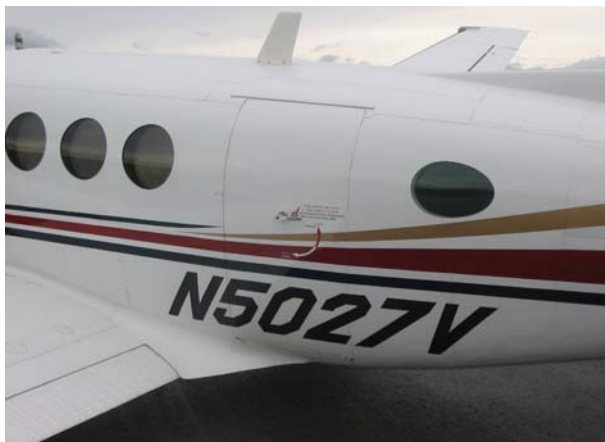
Resumen Informativo 9

Luego comunica a Managua la continuidad al aeropuerto alterno en Costa Rica, donde solicita a la torre de Liberia (MRLB) autorización para aterrizar, lo cual realizó muy suave sobre el tren derecho para evitar presión sobre el izquierdo. Dado el peso de la A/N al posesionar sobre éste último, empezó a retractarse, quedando el tip del ala izquierda posada sobre la activa. El piloto y un pasajero, únicos ocupantes salieron ilesos del percance y la aeronave sufrió daños estructurales

-Mantenimiento de la aeronave no es controlada por un taller nacional.

-Mal alineamiento en la retracción del tren de aterrizaje.

-Aterrizaje de emergencia, debido a que su tren principal izquierdo no aseguro en posición abajo.

Se recomienda que el departamento de aeronavegabilidad incluya dentro del programa de chequeos de base, a la Compañía encargada del mantenimiento de esta aeronave.

Verificar por parte del encargado de mantenimiento de la compañía, las pruebas de alineamiento en retracción y extensión (riging), esto de acuerdo al fabricante de la aeronave.

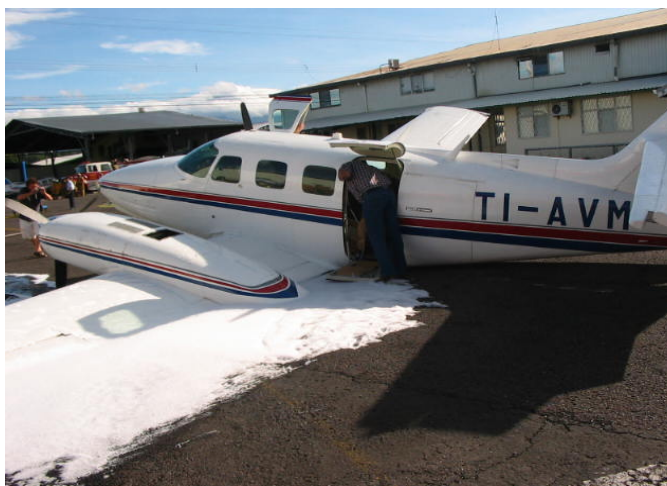
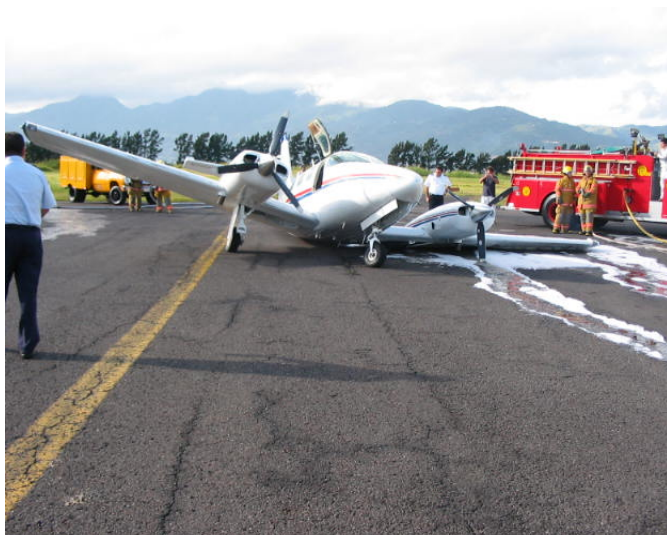
Resumen Informativo 10

El día Miércoles 1 de Noviembre, 2006, una aeronave de matrícula TI-AVM, un Bimotor despegó del Aeropuerto Internacional Tobías Bolaños en Pavas hacia el Aeropuerto Intl. Juan Santamaría con destino final Tambor. Debido a que durante el despegue, el piloto notó la indicación de luz del tren izquierdo no asegurado al replegarlo, decidió retornar a Pavas. Realizó dos sobrevuelos sobre la estación y aterrizó normalmente por la cabecera 09, desalojó por la intersección Foxtrot y al recorrer 100 metros aproximadamente por la calle de rodaje bravo y virar a la derecha por la intersección Golfo, se hundió el tren principal izquierdo. La aeronave presentó daños en el ala izquierda y palas de la hélice.

-Falta de inspección por daños ocultos en pozo del tren principal izquierdo, tren de nariz y acoples del ala izquierda y aplicación de directivas de aeronavegabilidad del país de fabricación que estuvieran vinculadas con chequeos y inspecciones del tren principal y de nariz

-Daños encontrados, que al colapsar el interruptor del brazo que soporta al tren (Break gear down switch) que acopla con el eje del brazo de retracción (arm assy MLG

Implementar en el programa de mantenimiento: Inspección de Trenes de aterrizajes, después de operar en pistas irregulares y inspección de prevuelo de las areas soldadas del Break gear down switch en su conexión arm assy MLG

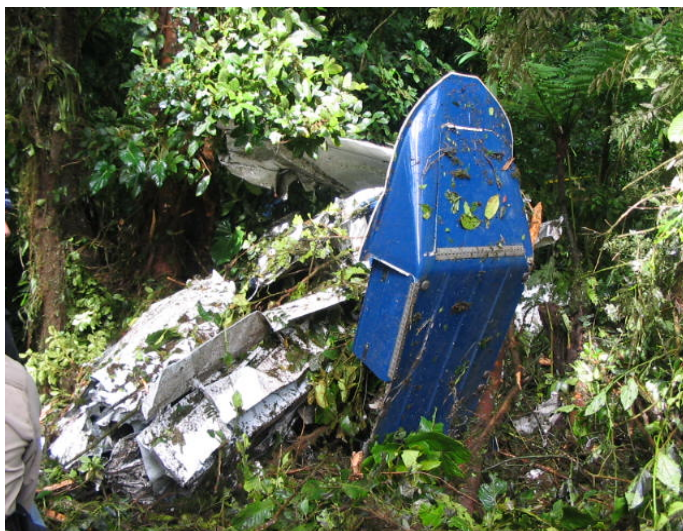
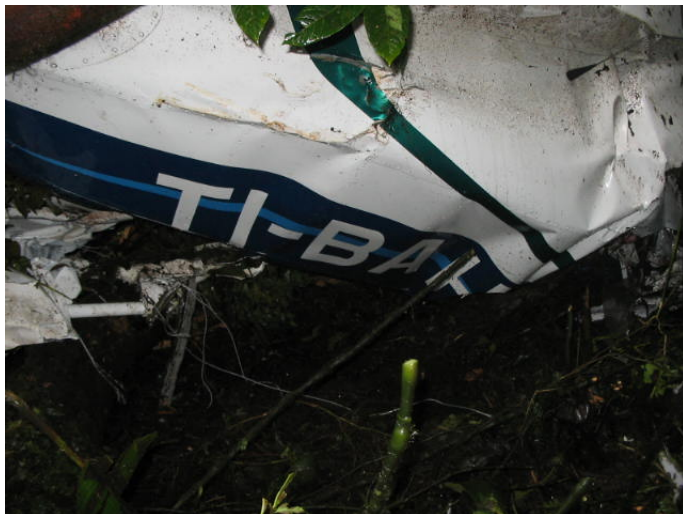
Resumen Informativo 11

Después de haber despegado y haber nivelado a 11000pies, a unas 30 millas náuticas del VOR del COCO y interceptando la radial 294, hacia Liberia, inicia un descenso constante con virajes de 360 grados hasta que la traza de radar desaparece, lo cual activa la alerta.

La aeronave se precipito a tierra, sufriendo colisiones contra los árboles y el terreno al ser aproximadamente las 5:27am (11:27 UTC) aproximadamente.

El Impacto contra el terreno, por la pérdida de control de la aeronave, por razones que no se pueden determinar

Establecer una base de datos permanentes, de los reportes médicos de toda persona poseedora de una licencia de tripulante de vuelo (Pilotos-Copilotos).

Esto con el fin de prevenir y detectar alguna irregularidad, concerniente al historial médico de los que estén aplicando a una licencia aeronáutica.

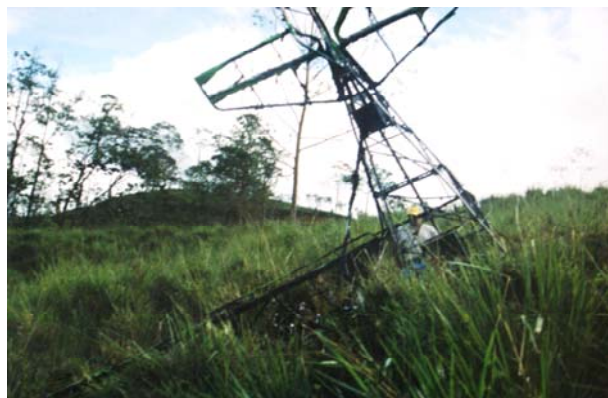
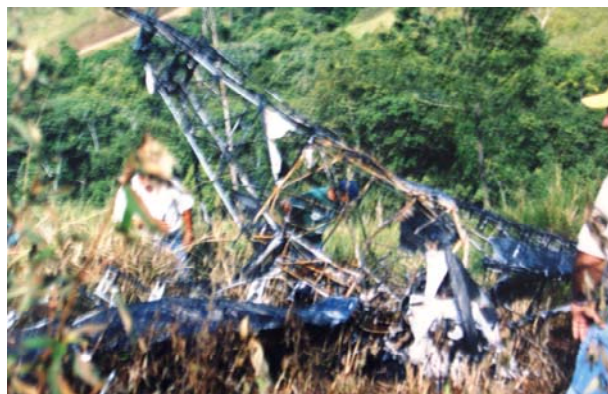
Resumen Informativo 12

Al aterrizar en el campo de Santa Elena (Monte Alto), el piloto aborta el aterrizaje, en su ida al aire colisiona el ala izquierda con un árbol, lo que lo hace girar y caer en una pendiente, en donde se presenta fuego, no logrando sobrevivir (Piloto) y el otro piloto sufre una quemadura leve y el mecánico con quemaduras graves el cual fallece en centro hospitalario

La Unidad de Investigación de Accidentes Aéreos (UIA), determinó que la causa probable de este accidente se debió al factor humano, debido a una aproximación desestabilizada al campo de aterrizaje.

- Factor Meteorológico=Viento Inestable
- Pista de Aterrizaje con obstáculos a sus alrededores
- Una aproximación desestabilizada al campo de aterrizaje.

- Se recomienda a los departamentos de operaciones y licencias que incluyan programas de chequeos tipo recurrentes para este tipo de certificados de idoneidad.
- Verificar por parte del unidad de AGA una vigilancia permanente sobre obstáculos alrededor de los aeródromos locales
