**UNIDAD DE INVESTIGACIÓN DE
ACCIDENTES**

DIRECCIÓN GENERAL DE
AVIACIÓN CIVIL

Boletín Informativo 2007

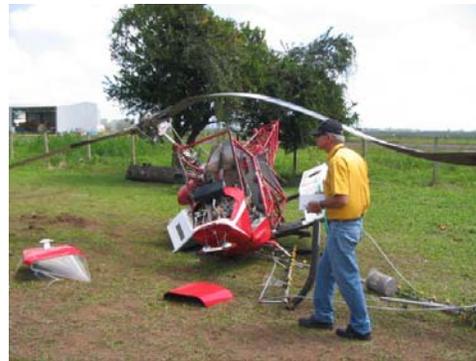
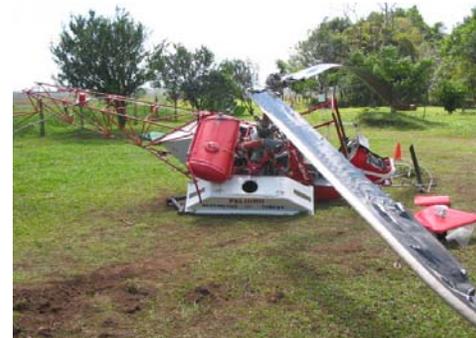
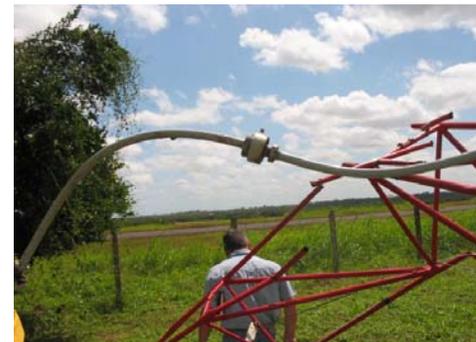
Informe: A-01-07

El día 8 de Febrero de 2007 en el Aeródromo de Santa Clara la aeronave matrícula TI-AVE, efectuaba un chequeo de mantenimiento para retornarla a servicio, mientras el piloto estaba efectuando la maniobra de hovering le sobrevino una falla en el rotor de cola, el piloto efectuó la maniobra de emergencia pero la aeronave se torno incontrolable cayendo la misma a 24 metros de distancia de la pista, el tripulante salió ileso y la aeronave presentó daños mayores

- No haberse realizados pruebas a todos los acoples de la barra de transmisión para detectar posibles fisuras o desgastes en las sujeciones.
- Pérdida súbita de las revoluciones, tornando la aeronave incontrolable.

Se recomienda un procedimiento de revisión a toda la flota del operador, ya que se detectó que no hay política clara en cuanto que prueba aplicar, no destructiva o destructiva en tales componentes que están sujetos a grandes cargas de trabajo.

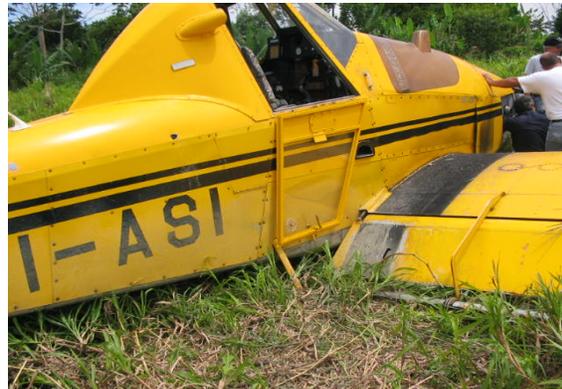
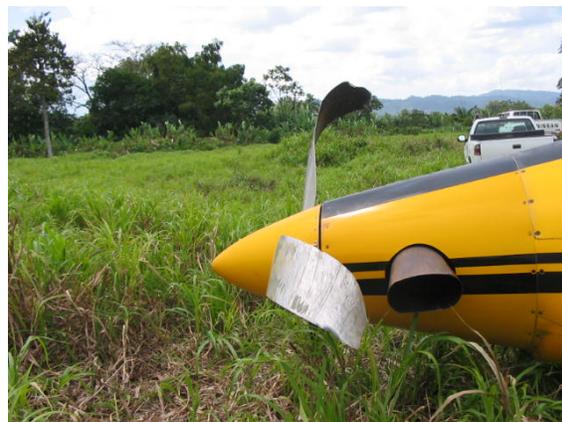
Informe: A-02-07

El día 16 de Febrero del año 2007, la Aeronave matrícula TI-ASI despegó del Aeródromo Batán a las 5:05 pm hora local, con rumbo a la finca El Esfuerzo a unas 5MN al SE del Aeródromo. El piloto reportó tener problemas con la aeronave, por lo que decidió realizar la emergencia en una finca privada en frente de la que estaba operando con trayectoria N.S. El tripulante salió ileso por sus propios medios y la aeronave presentó daños mayores.

Deficiente potencia de los motores dados las condiciones del tubo de presión de aire del gobernador frontal de la turbina.

- +Al piloto, describir los hechos exactamente como ocurren.
- +Al operador, revisar los recurrentes y procedimientos de emergencia en los tripulantes
- +Al Departamento de Operaciones solicitar prueba de dopaje o alcohol de forma voluntaria al tripulante para descartar cualquier otro problema.

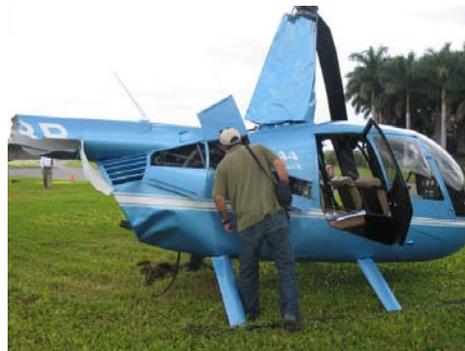
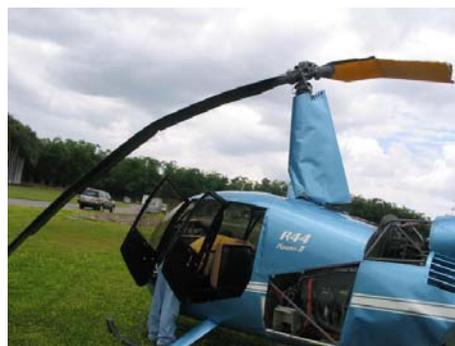
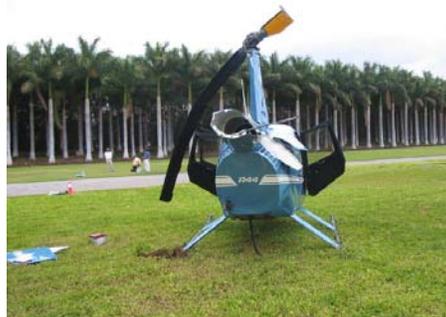
Informe: A-04-07

El día Viernes 27 de Abril, 2007, un helicóptero de la escuela AENSA, fabricado por Robinsón, modelo R-44 II y de matrícula TI-BBB, de uso comercial, efectuaría un vuelo de recreación con un piloto y dos pasajeros, de los cuales uno era piloto y se encontraba habilitado en el equipo. El vuelo fue realizado entre Aeropuerto Internacional Tobías Bolaños Palma (MRPV), y el Hotel Four Season, donde se hizo una parada en la entrada principal del Hotel, donde el piloto al mando se bajaría y el otro piloto (que también posee habilitación en el equipo), tomaría la aeronave. Después efectuó el despegue, pero durante la maniobra el helicóptero ascendió violentamente y comenzó un movimiento de balanceo muy pronunciado, hizo un movimiento fuerte hacia arriba provocando que chocara la cola con el terreno, provocando daños mayores. Tanto el piloto como un acompañante salen por sus propios medios ilesos.

-La operación de varios tipos diferentes de equipo con lapsos de tiempo variables (días, semanas o meses) en los cuales permiten que el piloto se des familiarizara del mismo.

-Factor humano en la pérdida del control de la aeronave.

Para el departamento de Licencias durante el proceso de obtención de una licencia vuelo hacer énfasis en la importancia de volver a familiarizarse con los equipos que se ha pasado vario tiempo inactivo sin volar.

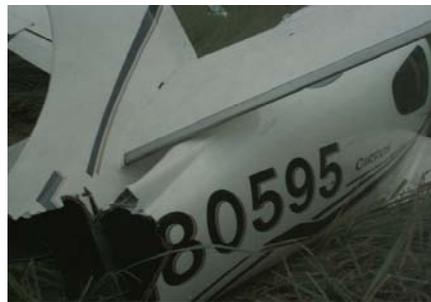
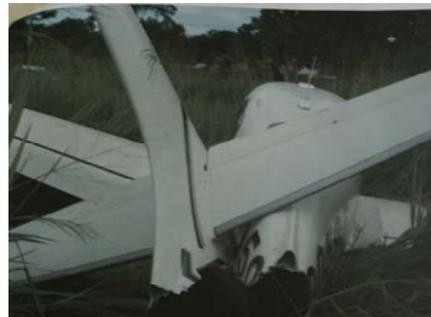
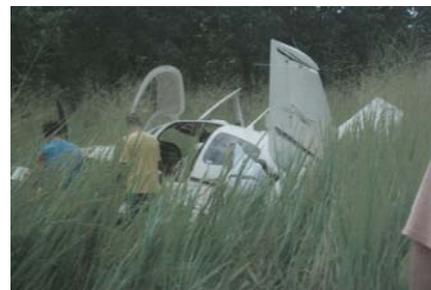
Informe: A-05-07

Durante el aterrizaje en la toma de contacto con la pista la aeronave expedida hacia la izquierda, saliéndose de la pista, el piloto y los dos pasajeros salieron por sus medios e ilesos. No hubo fuego.

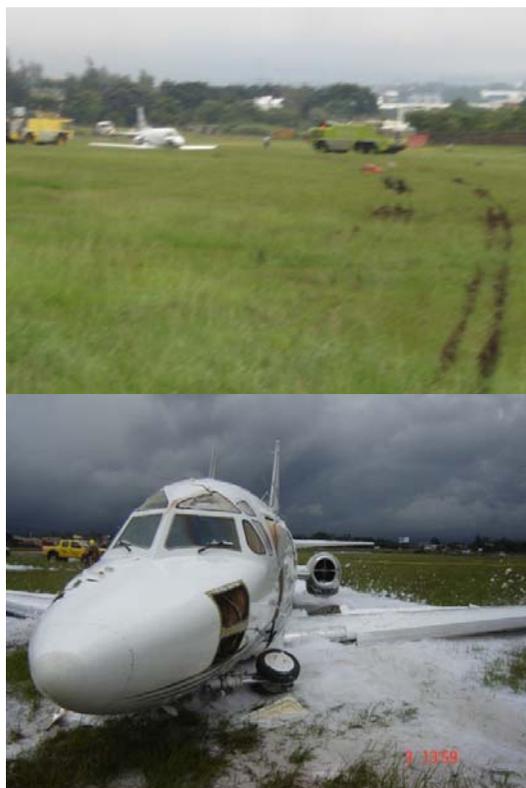
Informe: A-06-07

El 03 de septiembre del 2007, la aeronave N726JR, un bimotor, tipo ejecutivo, fabricado por la Rockwell, y operado por la empresa Panamá Private Jet, presentó un percance cuando al iniciar carrera de despegue por la cabecera 07 del Aeropuerto Intl. Juan Santamaría, el tren principal derecho colapsó, provocando que la aeronave excursionara y se desplazara por la zona de seguridad del lado derecho de la activa, para luego impactar con una de las bases de bolsa de viento de este aeropuerto; lo cual la hace girar 90° grados y detenerse abruptamente y quedar con un rumbo contrario a su recorrido inicial

- Colapso de neumáticos tandem derecho, atribuible a la probabilidad de un deficiente inflado del neumático No. 4
- La pérdida del control longitudinal de la aeronave, en la carrera de despegue y despiste final.

Según el fabricante las presiones de trenes duplo, deben ser chequeadas antes de cada vuelo, esto para un balance perfecto de las cargas de aceleración y evitar así la defeción de los neumáticos

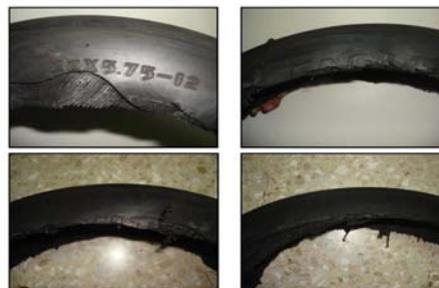
N726JR: LLANTA DEL TREN PRINCIPAL DERECHO #4

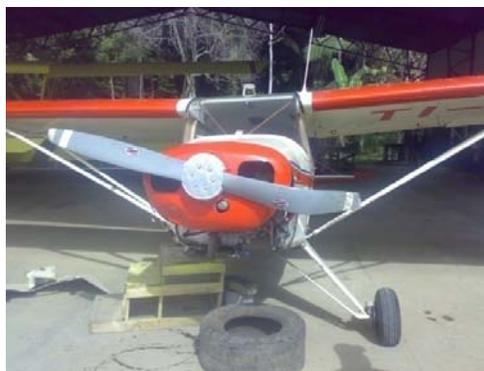
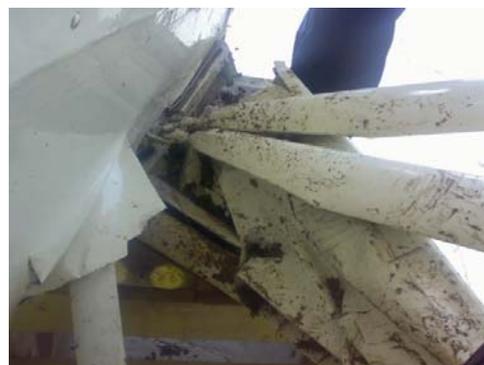
Informe: A- 07-07

Durante el aterrizaje por la cabecera la aeronave excursiona de la activa producto ingresar muy rápido lo cual provoco que fuera de la activa impacte con piedras lo cual le ocasionan que el tren principal derecho acoplase, arrastrándose la aeronave e impactando sus prolapa con el terreno.

La aeronave sufrió daños en plano principal derecho (VIGA PRINCIPAL DEL ALA), la hélice impactó el terreno y hay daños a valorar en la maquina.

- Aproximación desestabilizada
- Factor humano debido a la pérdida del control de la aeronave, producto de ingresar demasiado rápido en la fase critica de aterrizaje.

Vigilar que personal con licencia comercial esté al día con la habilitación del equipo que opera a nivel privado

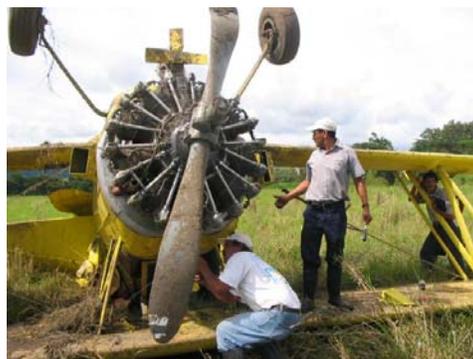
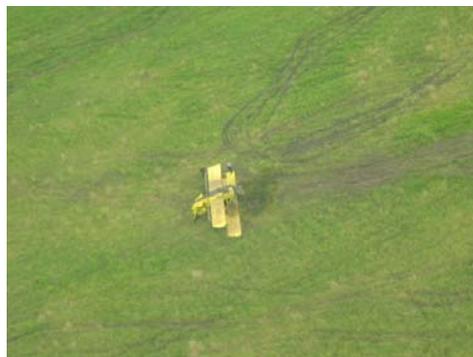
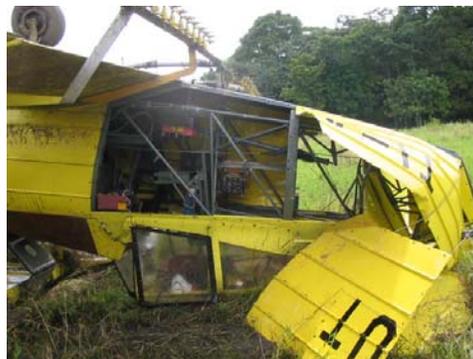
Informe: A-08-07

El motor de la aeronave, según narra el testigo de la empresa, empezó a sonar (por los sonidos que indica hubo contra-explusiones), posteriormente indica el piloto realizó el procedimiento de emergencia con la liberación de carga de los agroquímicos y planeó hacia el campo privado) donde finalmente la aeronave impactó en terreno extremadamente fangoso. No hubo fuego antes ni después del accidente

El daño en el cilindro No. 9 del motor que provocó pérdida de potencia del motor.

Al operador reforzar en la inspección anual, la condición de los cilindros de acuerdo al RAC 43, Apéndice D

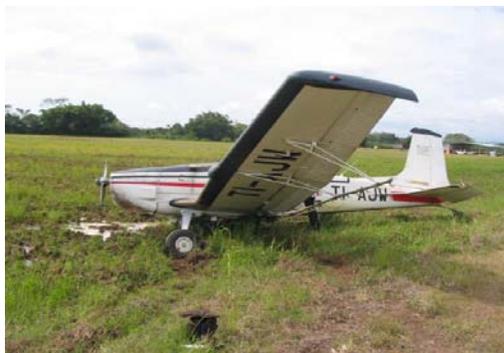
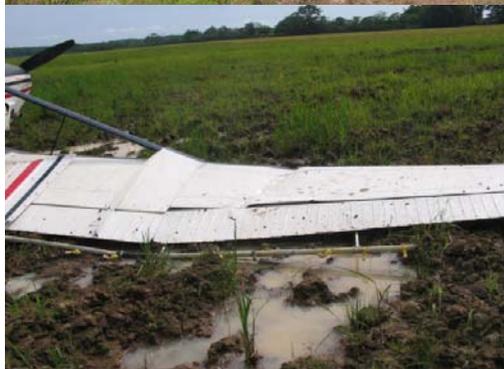
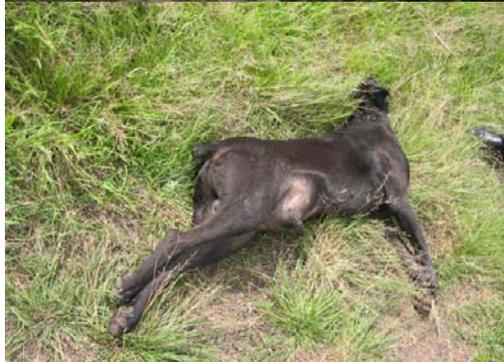
El 28 de noviembre, 2007 la aeronave matrícula TI-AJW, Cessna Aircraft, modelo A-188-B, propiedad de S.N.H., durante el cuarto vuelo del día, según narra el piloto al iniciar el recorrido de despegue por la cabecera de pista 36 y con el avión en posición de dos puntos (empenaje arriba), en la finca Barbudal, colisiona con un semoviente (perro rottweiler) colapsando el tren derecho. El can está ubicado a unos 700 metros aproximadamente de la cabecera 18.

Falta de una adecuada inspección del aeródromo

El tren derecho colapsó cuando impactó al Can durante el recorrido de despegue.

Al piloto y asistentes verificar exactamente pista libre de obstáculos, personas u animales antes de proceder a operar.

Al dueño de la finca evitar la incursión de animales y obstáculos en el aeródromo.

A la DGAC, vigilancia operacional en los distintos aeródromos y regular las operaciones que puedan generar riesgos o cualquier situación de peligro.
