UNIDAD DE INVESTIGACIÓN DE
ACCIDENTES E INCIDENTES

DIRECCIÓN GENERAL DE
AVIACIÓN CIVIL

BOLETÍN INFORMATIVO 2008

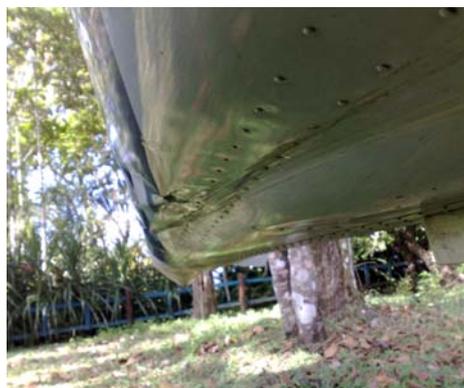
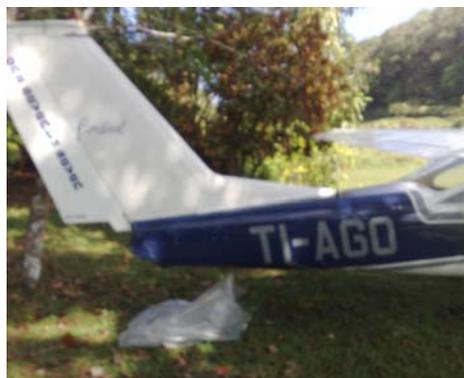
Informe: A-01-2008

Según la declaración del piloto, "En vuelo privado, con ruta Pavas- Punta Banco-Pavas, haciendo la aproximación a la pista 33 de punta banco, en la fase final antes del contacto percibí aproximadamente de 10 a 15 nudos de viento de cola, debido a que ya era tarde para realizar una aproximación fallida a dicha pista, por la complejidad de la misma decidí hacer un aterrizaje corto, con lo cual impacte con la cerca que se encuentra antes del punto de contacto causando daños a la parte derecha del elevador, cabe destacar que la aeronave se controló y aterrizó de manera normal sin causar daño a ninguna persona en la aeronave".

La Unidad de Investigación de Accidentes considera como probables dos factores que contribuyeron a este accidente fue el factor humano, debido que el tripulante no efectuó de una manera adecuada la maniobra de aterrizaje y como segundo factor contribuyente el ambiental debido que las condiciones de la pista la cual no cuenta con las condiciones y el viento de cola en el campo

Al departamento de operaciones, en su sección de entrenamiento, dar un mejor training a sus tripulantes en las diversas pistas que operan.

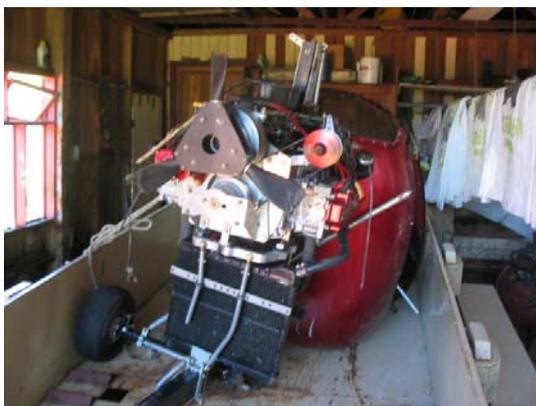
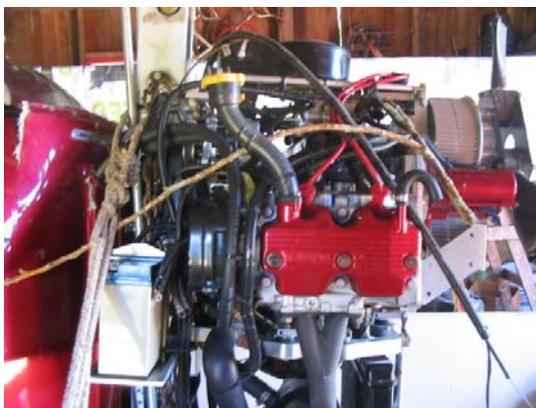
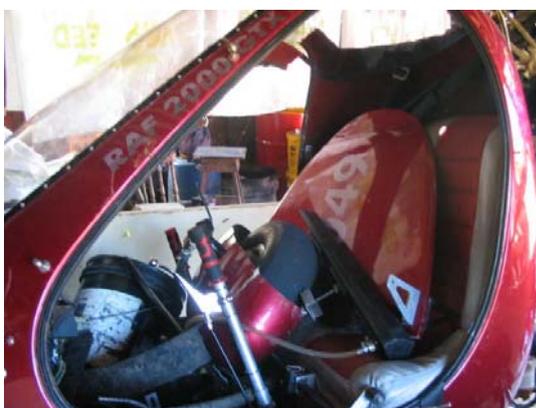
Informe: A-02-2008

Según dicta la notificación: *"Pérdida de control del ultraligero durante la maniobra de descenso, el autogiro entro en un descenso constante y cuando el piloto aplico la potencia, el mismo no respondió, esto agravado a consecuencia del viento fuerte de cola que prevalecía en la zona y la cercanía con el terreno (árboles de gran altura) provoco la colisión del rotor principal y la caída del mismo."*

La Unidad de Investigación de Accidentes considera que el principal factor contribuyente al accidente es el factor humano por una mala operación en la maniobra a realizar y esto también con una contribución del factor ambiental fuerte viento de cola.

Al ser un ultraligero de propiedad privada, se recomienda al departamento de licencias de la DGAC, junto al de Operaciones Aeronáuticas, chequeos recurrentes para tripulantes con el Certificado de Idoneidad para la operación de Vehículos Ultraligeros que se estipula en el RAC-103

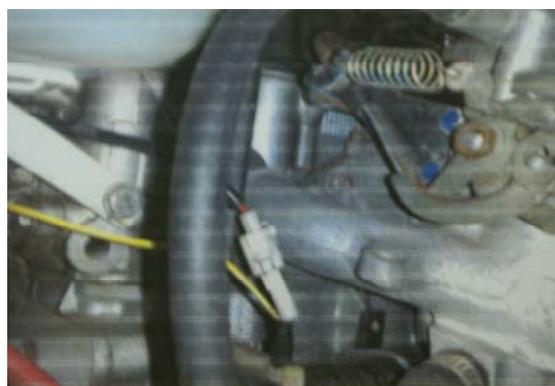
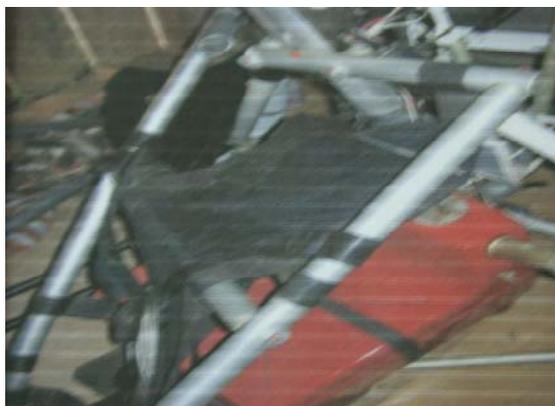
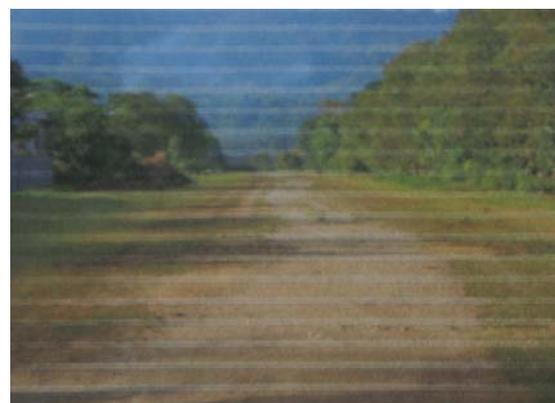
Informe: A-03-2009

El vehículo ultraligero sin matrícula y de fabricación estoniana, despegó de la pista 03 del aeródromo de Palmar Sur, 5 minutos después su motor se detuvo lo cual ocasiona que el ultraligero planeara y el tripulante intentara realizar un aterrizaje de emergencia. Ya en el descenso impacta con obstáculos en un terreno cercano a la pista de aterrizaje.

El tripulante y su acompañante sufren daños de consideración y la aeronave tiene daños de consideración y la aeronave tiene daños mayores.

El factor contribuyente que medió en este accidente es el factor humano, debido a todas las irregularidades que existieron con este ultraligero.

Es recomendable hacer el acatamiento del RAC 103, esto con lo relacionado a la identificación del equipo a operar, entrenamiento del Piloto, posesión de licencia de idoneidad, estar autorizado por la DGAC, en pleno cumplimiento de los requisitos de esta regulación, etc.

También sería recomendable hacer del conocimiento a las autoridades involucradas en este percance, de la existencia del RAC 103

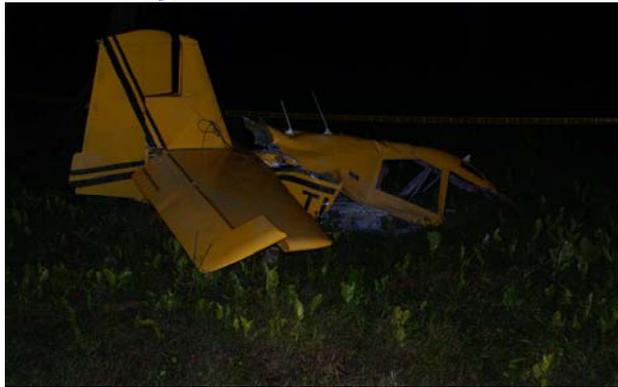
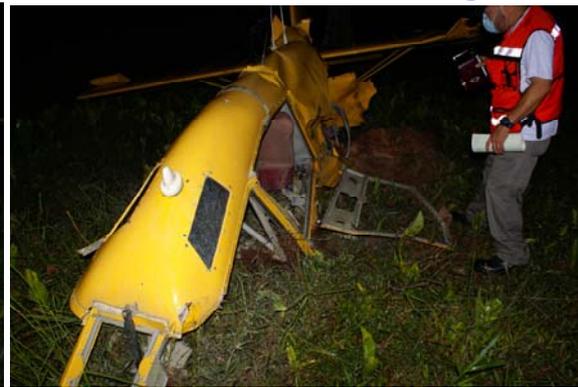
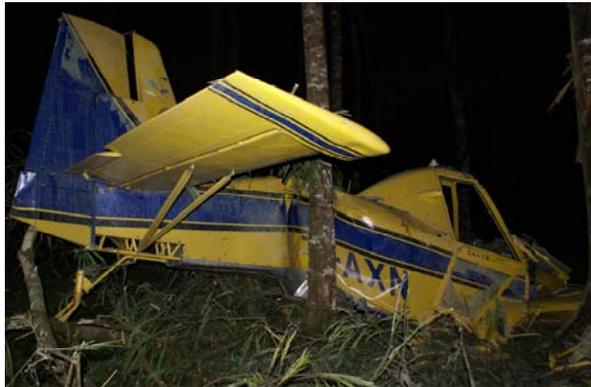
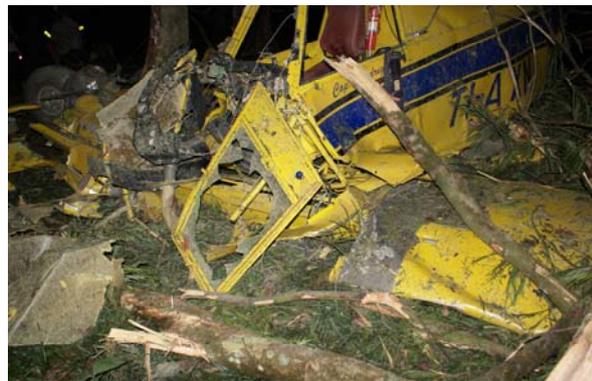
Informe: A-04-2008

La Unidad de Investigación de Accidentes concluyó, que éste percance, fue la sucesión de una serie de Factores que provocaron el desenlace de un accidente aéreo.

Problemas de recepción de comunicaciones de aeródromo a aeródromo. (Esto se podría explicar por la posible cercanía de árboles de gran altura, probable presencia de materiales ferrosos y problemas de concentración., Debido a posibles transmisiones ajenas a las frecuencias aéreas.

Ambas aeronaves se encontraban es una fase crítica del vuelo, esto sería el despegue, donde demanda la mayor concentración en los paneles de instrumentos, verificando el rendimiento de la maquina, además los planos aerodinámicos (alas) se encontraban en ascenso, pudiendo obstruir con la vigilancia de los tránsitos (aeronaves).

Al encontrarse en ascenso, también hay grandes posibilidades de problemas de encandilamiento, producto del sol fuerte que se reportó ese día, esto resto la capacidad de detectar la presencia de otra aeronave para ambos pilotos.

La cercanía de ambos aeródromos, la distancia entre ellos es de apenas de 2.7 NM (unos 4.86 kilómetros) Tomando en cuenta la velocidad de una aeronave en ascenso de unos 95 MPH (153 kilómetros por hora).

+Todos los aeródromos autorizados por la Dirección General de Aviación Civil, para vuelos de trabajo aéreo o de aplicación agrícola, se les debe realizar un estudio de seguridad operacional, esto con carácter de prioridad.

+Tal estudio es necesario para que no se comprometa la integridad física de los trabajadores, en tierra, de las tripulantes de vuelo y de posibles daños a las aeronaves., Esto teniendo en cuenta la seguridad de todos los pobladores cercanos a dichos aeródromos.

+Para las compañías que laboran en los aeródromos de Santa Clara de Guapiles (MRSG) y el aeródromo de la Roxana de Guapiles (MRRX) debido a que ambas trayectorias de vuelo están convergiendo y que además se sufre de problemas de recepción de comunicación cuando ambas aeronaves se encuentran en tierra, Se debería elaborar un sistema de coordinación de operaciones entre ambas compañías, para asegurar una adecuada separación entre aeronaves al momento del despegue, por medio más conveniente, sea por llamada telefónica, o de frecuencia de radio comunicaciones.

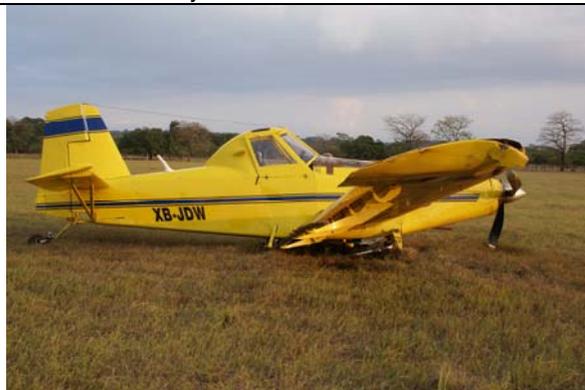
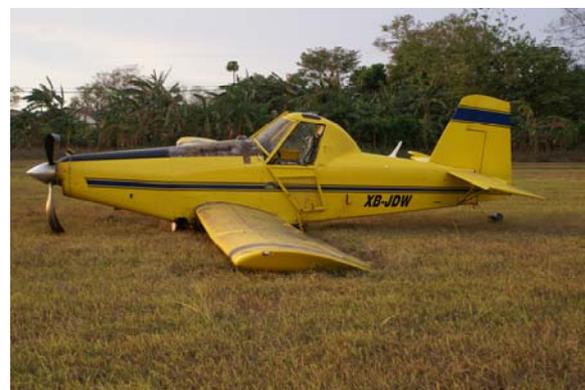
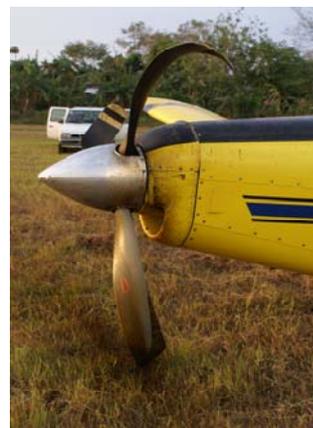
Informe: A-05-2008

El tripulante, salió ileso del percance y la aeronave sufrió daños estructurales mayores que se detallan en el presente informe.

- Información sobre estado y condiciones atmosféricas de pista a utilizar
- Chequeo por parte de operadores maniobras de despegue y aterrizaje a pilotos convalidados en aeronaves turbo hélice

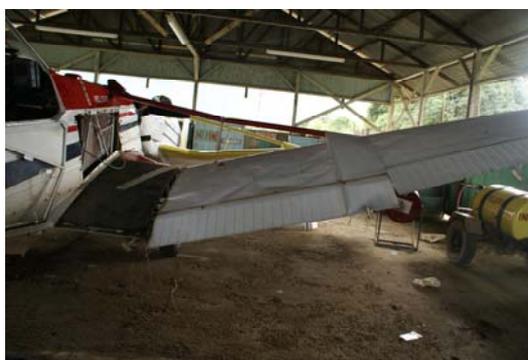
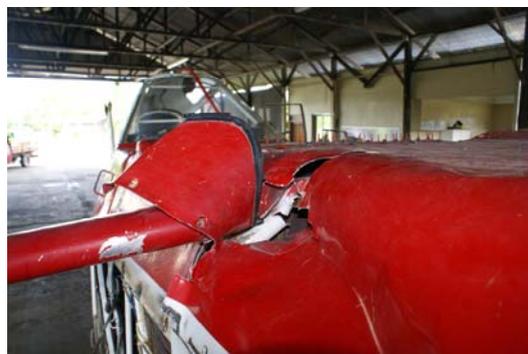
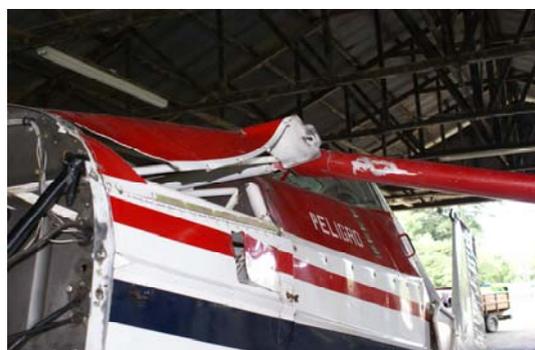
Informe: A- 07-2008

La aeronave TI-ADX, marca Cessna modelo-188-B, después de realizar trabajos de aplicación agrícola, el tripulante se disponía a reabastecer químico y combustible, en el aeródromo de Palmar Sur (MRPM) y durante su recorrido de aterrizaje, en su deceleración, la aeronave excursiona hacia la izquierda, aeronave presenta daños en ambos planos, tren de aterrizaje derecho y no hay evidencia de que hubo contacto de la hélice con el terreno, el piloto sale ileso y por sus propios medios, no hubo fuego, el evento ocurre a la luz del día.

Al departamento de operaciones, en su sección de entrenamiento, dar un mejor training a sus tripulantes en las diversas pistas que operan.

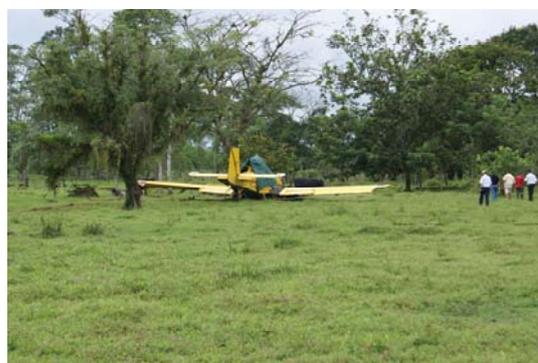
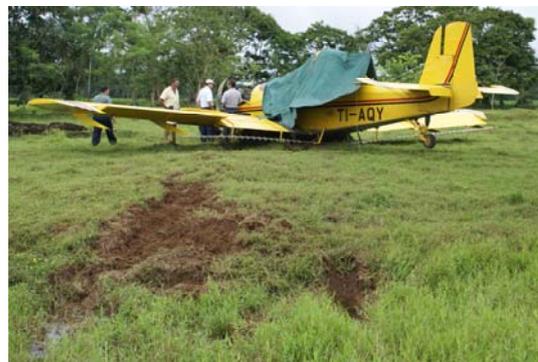
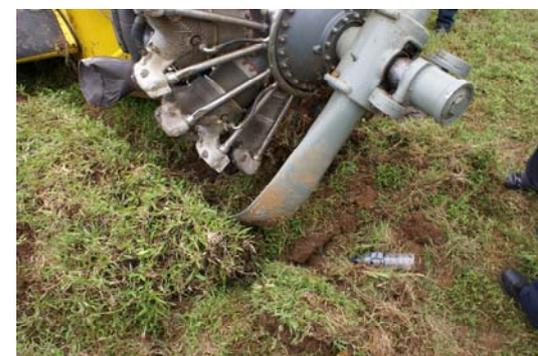
Informe: A-08-2008

El día 2 de julio del 2008 la aeronave TI-AYQ, una aeronave marca Ayres Modelo S2R, durante el recorrido de aplicación, en la cuarta pasada, la aeronave experimenta una vibración, por lo cual el piloto decide suspender la aplicación y efectuar el viraje para regresar al aeródromo, en ese momento la planta moto propulsora pierde potencia y el piloto efectúa la maniobra de emergencia aterrizando en un potrero cercano, la aeronave presenta daños en ambos planos, tren de aterrizaje derecho y izquierdo, hélice, y equipo de riego.

Para el operador implementar una sustitución de los motores para algunas aeronaves que operan con motores radiales.

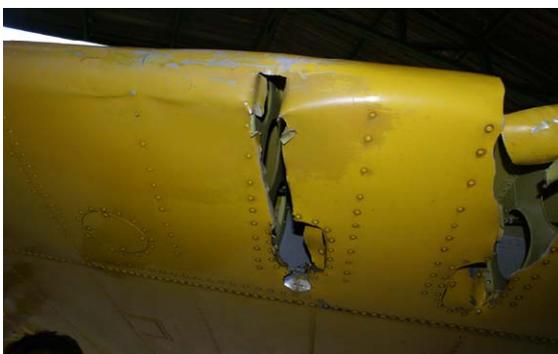
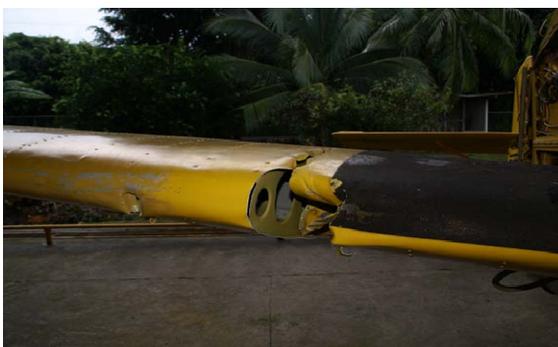
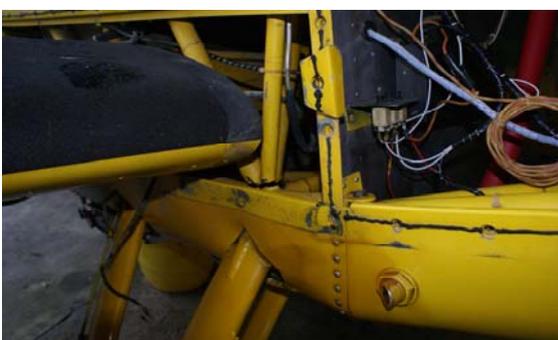
Informe: A-09-2008

Cuando, el piloto al mando se preparaba a efectuar la última maniobra de aplicación, la aeronave colisiona con una torre de comunicaciones de 27 metros de altura., El piloto retorna de inmediato al aeródromo a evaluar los daños sufridos por la aeronave.

El piloto sale ileso. La aeronave sufre daños mayores, sufriendo daños en el plano derecho, la base de tren de aterrizaje derecho y una de sus palas (Hélice)

Para el departamento de Licencias durante el proceso de obtención de una licencia de vuelo a los pilotos, de hacer énfasis en la importancia de evitar el fenómeno de la complacencia cuando tienen operaciones diarias o de rutina, dicho efecto provoca que se olvide el uso de las listas de verificación, y la continua vigilancia de tránsitos y obstáculos

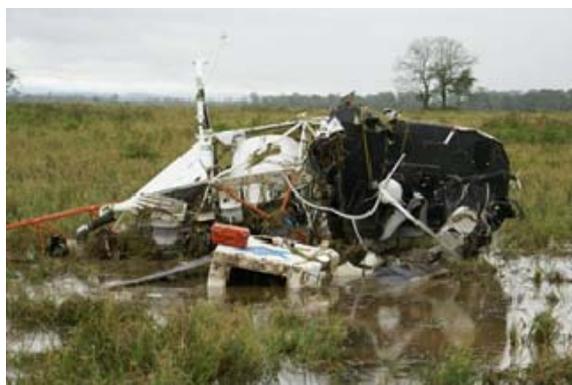
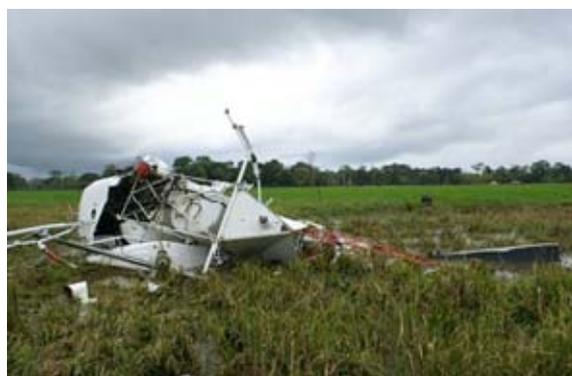
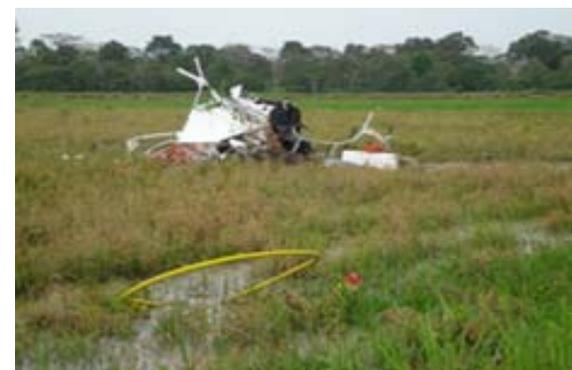
Informe: A-10-2008

El día jueves 18 de diciembre del 2008, el helicóptero marca Eurocopter, modelo SA315B matrícula TI-AYC, propiedad del Colono Agropecuario, se encontraba realizando trabajos de fumigación agrícola en Finca la Argentina en Upala de Alajuela

Al ser aproximadamente las 4:30 PM (22:30 U.T.C), se le notifica al operador que la aeronave había sufrido un percance y se había siniestrado. Al arribar al lugar de los hechos, el piloto se había sacado del helicóptero, y estaba siendo trasladado al hospital de Upala en estado grave por personeros de la Cruz Roja.

La Unidad de Investigación de accidentes aéreos determinó que el factor ambiental (encandilamiento del tripulante con la luz del sol y la falta de señalización de obstáculos)

Otros factores son: la baja altura con respecto al terreno por la actividad de aplicación y las condiciones de viento (viento de cola)

+Señalizar todos los obstáculos incluidos los tendidos eléctricos y postes en la zona de operación.

+ Mantener el uso del casco de protección y cinturones de seguridad.

+Familiarización con los campos ñeque operan los tripulantes.
