BOLETIN INFORMATIVO 2009

UNIDAD DE INVESTIGACIÓN DE
ACCIDENTES E INCIDENTES

DIRECCIÓN GENERAL DE
AVIACIÓN CIVIL

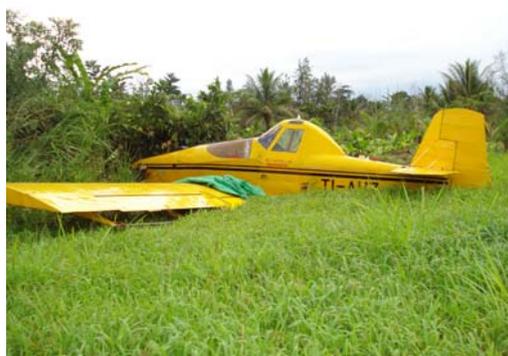
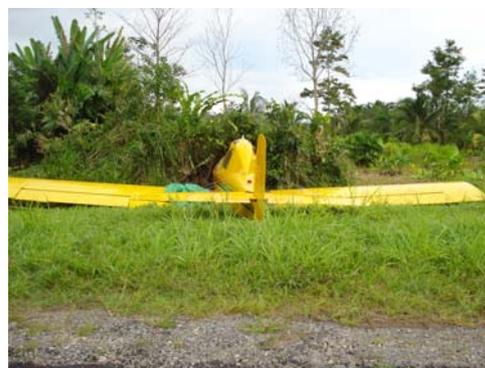
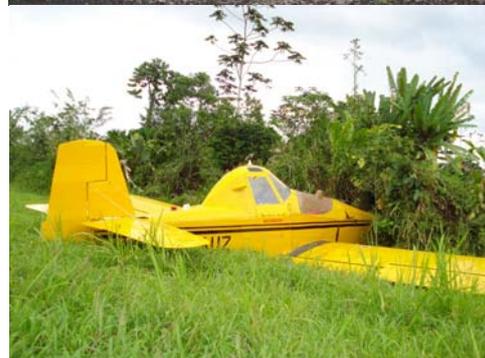
Informe: A-01-2009

La aeronave presenta daños mayores y no presentó fuego. El tripulante sale ileso por sus propios medios

La Unidad de Investigación de Accidentes determinó, que la posible causa del accidente fue debido a, probablemente por ráfagas de viento fuerte.

- Viento fuerte y cruzado
- Aterrizaje con viento de cola
- La pérdida de control longitudinal de la aeronave y excursión de pista hacia la franja izquierda

1- Eliminar obstáculos (árboles) cercanos a la trayectoria de la cabecera 36 para que sea operable por ambas cabeceras

2-Concientizar a todos los pilotos de los riesgos y cuidados durante aterrizajes con viento de cola por la cabecera de pista 18

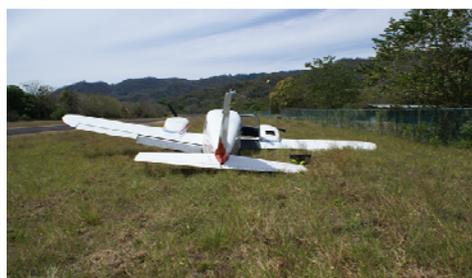
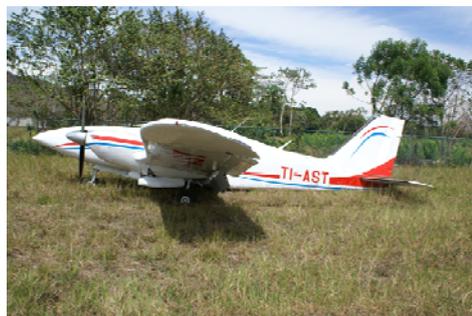
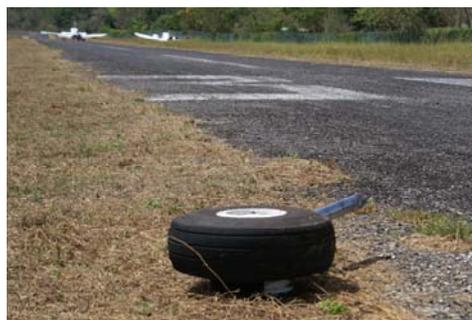
Informe: A-02-2009

La aeronave presento daños mayores en el plano derecho y en la sección de la caja de torsión de la bahía del tren principal derecho, también la hélice derecha impactó el suelo, el estabilizador horizontal presenta evidencia de impacto en la zona inferior derecha.

Factor Humano: Problemas de percepción de profundidad a la hora del toque de ruedas.

Factor Ambiental: La presencia de la cercanía del mar (10mts) provoca el movimiento normal del ciclo de los vientos, la tendencia de que durante el día la dirección del mismo sea de mar a tierra y durante las tardes y las noches se invierta

+ Para las compañías que tienen operaciones en el aeródromo de Tambor (MRTM) debido a LA constante presencia de viento de cola en fase de aterrizaje se recomienda la constante formación para todas las tripulaciones en este tipo de aproximaciones, y que el piloto al mando haya pasado satisfactoriamente los chequeos de la compañía, en dicho aeródromo

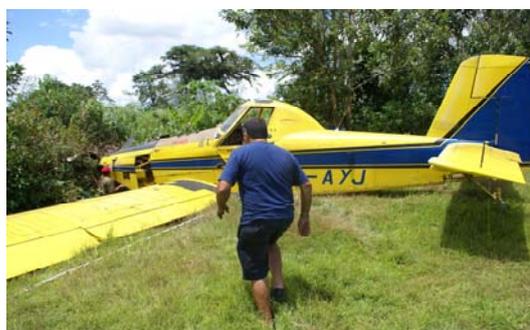
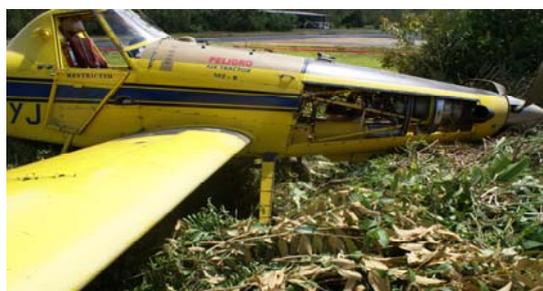
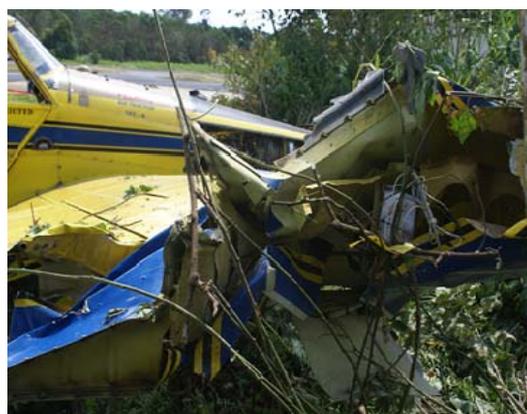
Informe: A-03-2009

La aeronave sufrió el accidente, mientras se encontraba estacionada en la zona de recarga de producto y que la misma había caído en una zanja. Los daños que presenta la aeronave son daños mayores. El evento ocurrió con Luz día

- *Factor Humano*
- *Falla Activa:* El tripulante abandona la cabina de mando, cuando la aeronave se encuentra en potencia de mínimo y olvida aplicar el sistema de freno de parqueo. (omisión de procedimientos)
- *Falla latente:* Trabajador de la compañía que presta el servicio de limpieza, manipula sin precaución la palanca del Bypass de una manera accidental, y mueve las palancas de control del motor.

- Revisión y aplicación de los procedimientos de seguridad operacional en tierra
- Revisión y aplicación de los procedimientos de limpieza y lavado de aeronaves, haciendo referencia en las calidades y limitaciones que debe tener en los equipos de aspersión, el personal encargado de esta operación
- Revisión programa de entrenamiento y recurrentes

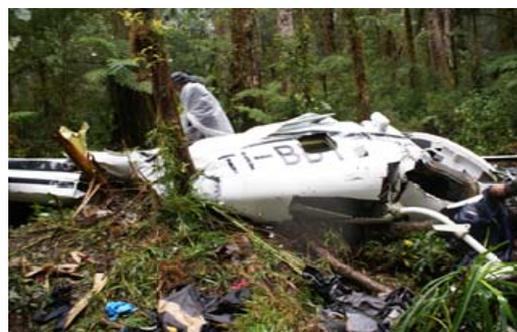
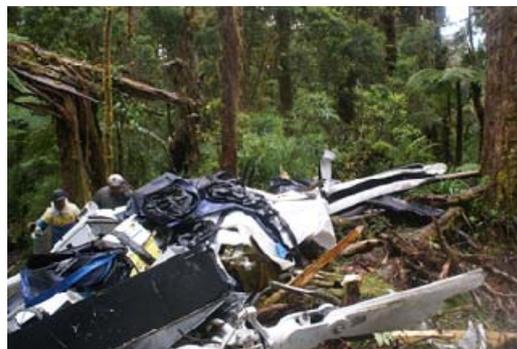
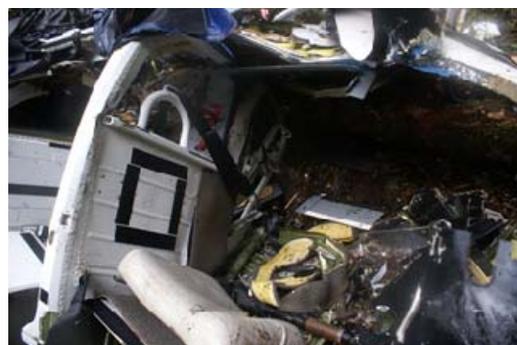
Informe: A-04-2009

El helicóptero tuvo pérdida total, no solo producto del accidente, sino por las operaciones de rescate de los cuerpos y la búsqueda de indicios para recuperar la carga por parte de las autoridades judiciales, quienes asumieron la investigación prioritariamente

No se determinaron los factores contribuyentes al accidente, porque las autoridades judiciales asumieron la investigación de este caso de operación ilícita.

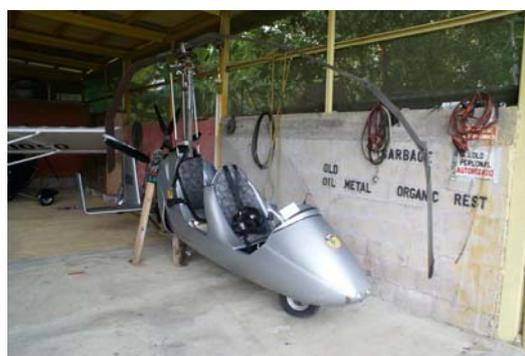
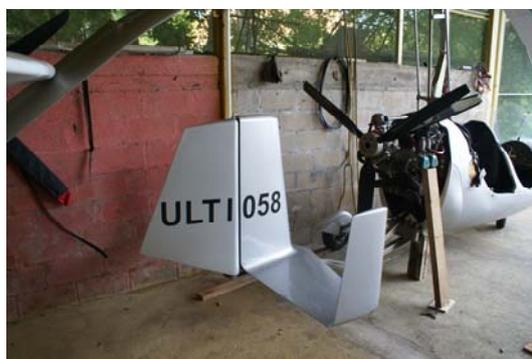
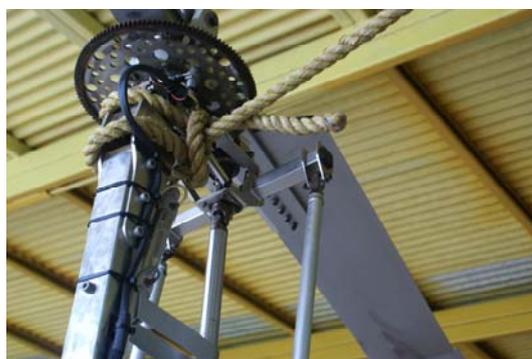
Informe: A-05-2009

Factor Ambiental: Cambio en la dirección del Viento

Factor Humano: No verificación de las condiciones meteorológicas al momento de la operación

-Verificar la estructura de la aeronave en un banco especializado

-Al Operador al verificar las condiciones del viento antes de operar e inclusive antes del despegue.

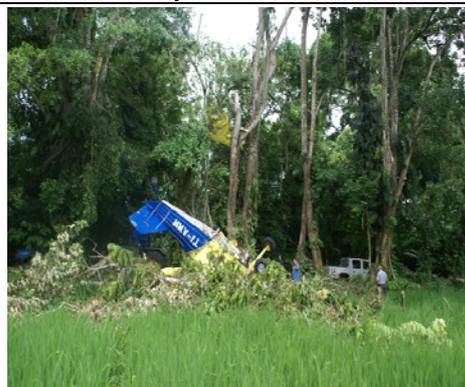
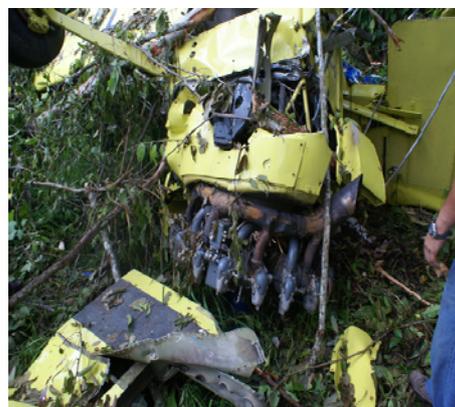
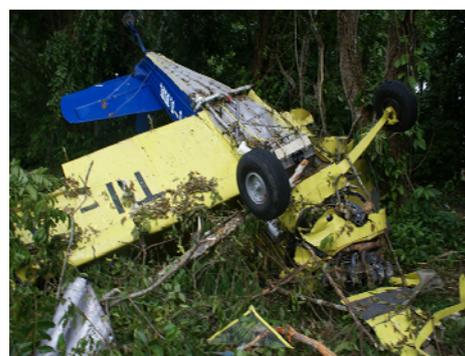
Informe: A-06-2009

La aeronave sufre daños mayores.

El factor ambiental, Colinas que generan corrientes de viento de cola y árboles que generan las corrientes descendentes (Turbulencia mecánica), cuando existe cierta intensidad del viento.

Factor humano, esto debido a que el piloto descuidó la vigilancia de la dirección e intensidad del viento y la correcta evaluación del riesgo al operar en cercanías de Colinas y árboles de gran tamaños los cuales rodean el área de trabajo

Para los Operadores implementar el sistema de gerenciamiento de la seguridad, para asegurar las operaciones aéreas sean llevadas sin ningún riesgo y que todos los factores de amenaza sean evaluados

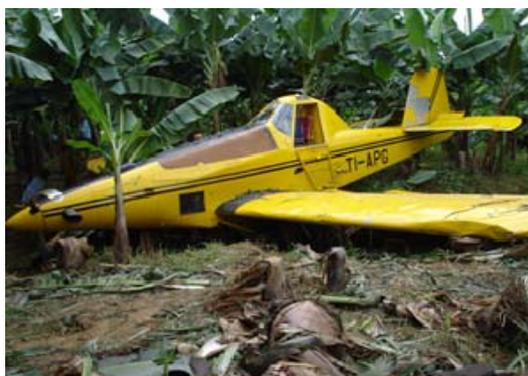
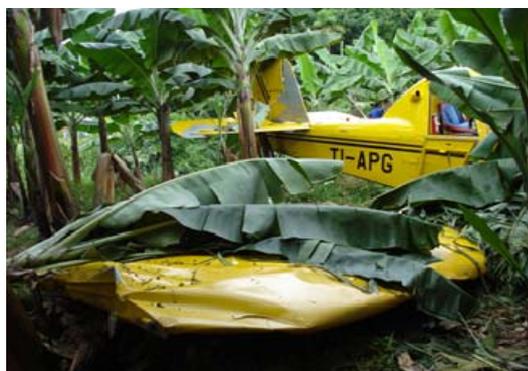
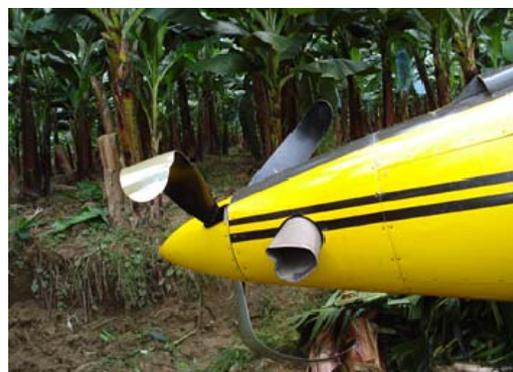
Informe: A- 07-2009

Un posible fuerte impacto con algún obstáculo que fracturó la contrapesa del núcleo del pistón del cilindro del hub de la hélice.

Al no poder operarse por la cabecera 36, debido a los obstáculos existentes, los pilotos usuarios de este aeródromo tienen que optar por usar la cabecera 18 indistintamente de las condiciones de viento, arriesgándose a sufrir este tipo de percances o en su defecto utilizar el aeródromo alterno

Eliminar obstáculos (árboles) cercanos a la trayectoria de la cabecera 36 para que sea operable por ambas cabeceras

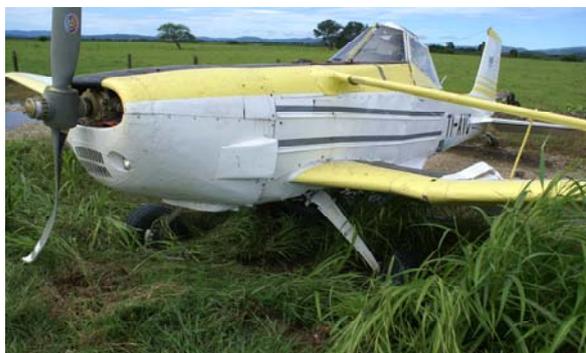
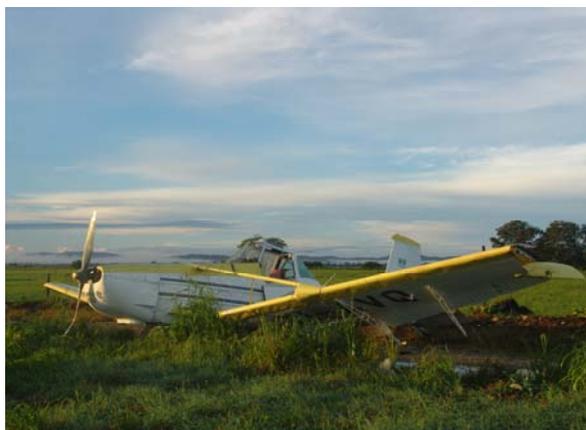
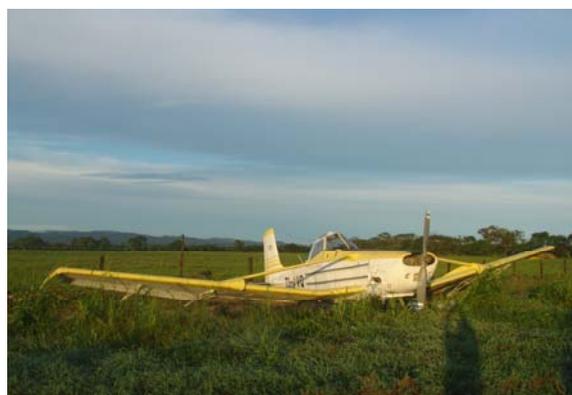
Informe: A-08-2009

La aeronave sufre daños mayores, encontrándose estos en ambos planos con daños, en la mayor parte de su fuselaje, el motor y Hélice.

El Grupo de Investigación de accidentes determinó, la influencia de dos factores, uno el factor ambiental corrientes de viento cruzado de gran intensidad.

Un deficiente manejo del riesgo por parte de la compañía en no evaluar los campos de trabajo e identificar las posibles fuentes de peligro, esto para prevenir que los pilotos Trabajen cuando hay evidencia de viento cruzado.

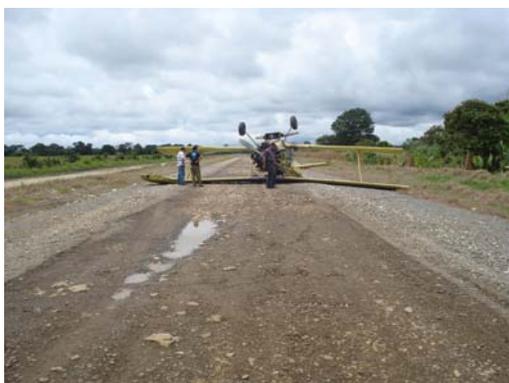
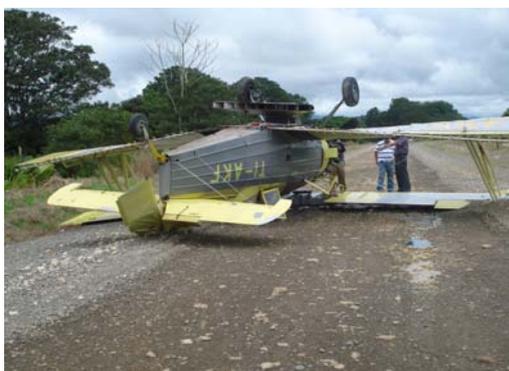
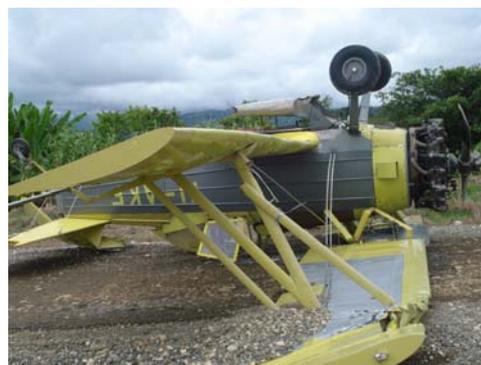
Informe: A-09-2009

El 02 de octubre del 2009, la aeronave marca Grumman American, modelo G-164-A, matrícula TI-AKF, durante la fase de aterrizaje en Finca Dieciocho, después de efectuar su cuarto vuelo de operación agrícola, la aeronave capoteó a unos 150 metros de la cabecera presentando daños mayores, no hubo fuego, el piloto resultó con heridas en la cabeza y un brazo y fue trasladado a un Centro Médico.

- A la DGAC gestionar la reparación de la pista
- Concientizar a todos los pilotos de aeroperación de los riesgos y cuidados por la falta de aplicación de un procedimiento para la operación simultánea en el uso de una sola pista por más de un piloto
- Al operador vigilar la tenencia del equipamiento de radios de comunicación en sus aeronaves y el apego a los procedimientos en pistas comprometidas o compartidas.
