1. Introducción

¿Cómo afecta el incumplimiento con la normativa Anexo 14, volumen 1, capítulo 3, Características Físicas, punto 3.5, Áreas de seguridad de extremo de pista, con relación a la inexistencia de éstas, en la Seguridad Operacional y en la Certificación del Aeropuerto Internacional Juan Santamaría?

“La pista 07/25 carecen de Área de Seguridad de Extremo de Pista”.

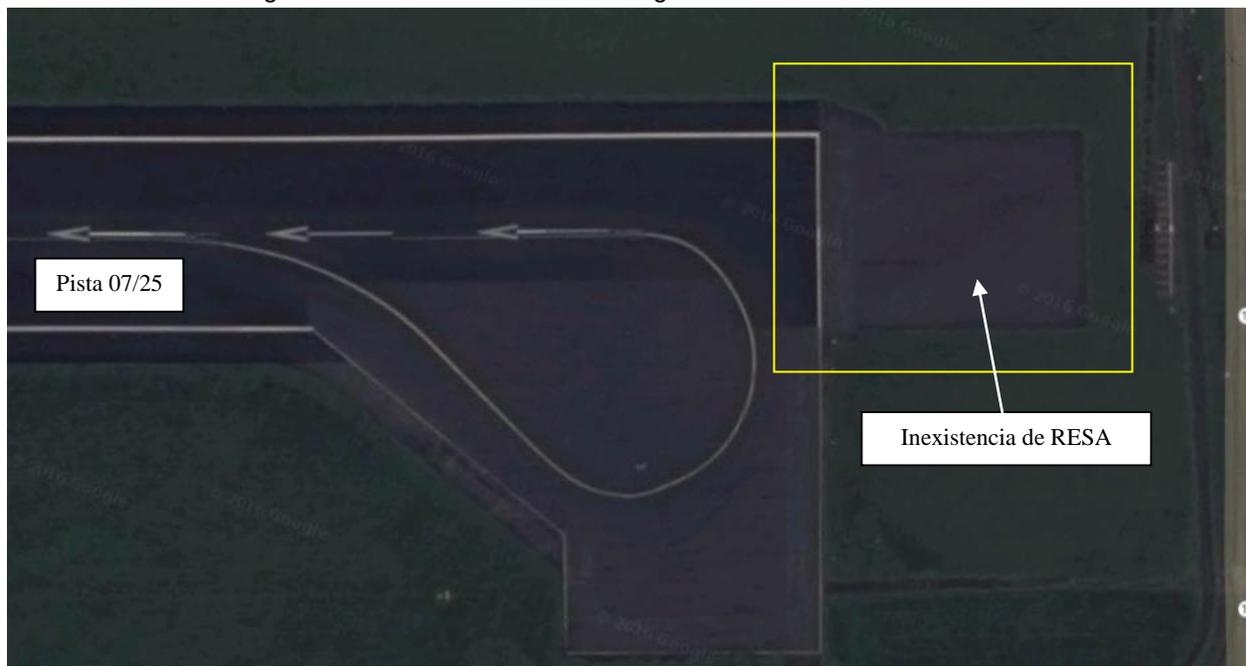
Imagen 1 Inexistencia de Área de Seguridad de Extremo de la Pista 07

La inexistencia de Áreas de Seguridad de Extremo de Pista, en ambas cabeceras de la pista 07/25, es considerada como un riesgo de seguridad intolerable, ya que en caso de un aterrizaje largo la aeronave no tiene esta área adicional al final de la pista para mitigar los posibles daños, si ocurriese una excursión de pista. De la misma manera, se vería afectada una aeronave que realice un aterrizaje corto (antes del umbral de pista).

Este proyecto añade 90 metros lineales de superficie de rodamiento para casos de emergencia al extremo de la pista 07, es decir para despegues por la pista 25, para que existan 150 metros desde el umbral de la cabecera y así satisfacer las normas de la OACI en materia de RESA. El costo total de este proyecto para fines del Plan Maestro se estimó en \$12 millones (2011). Los rubros principales son:

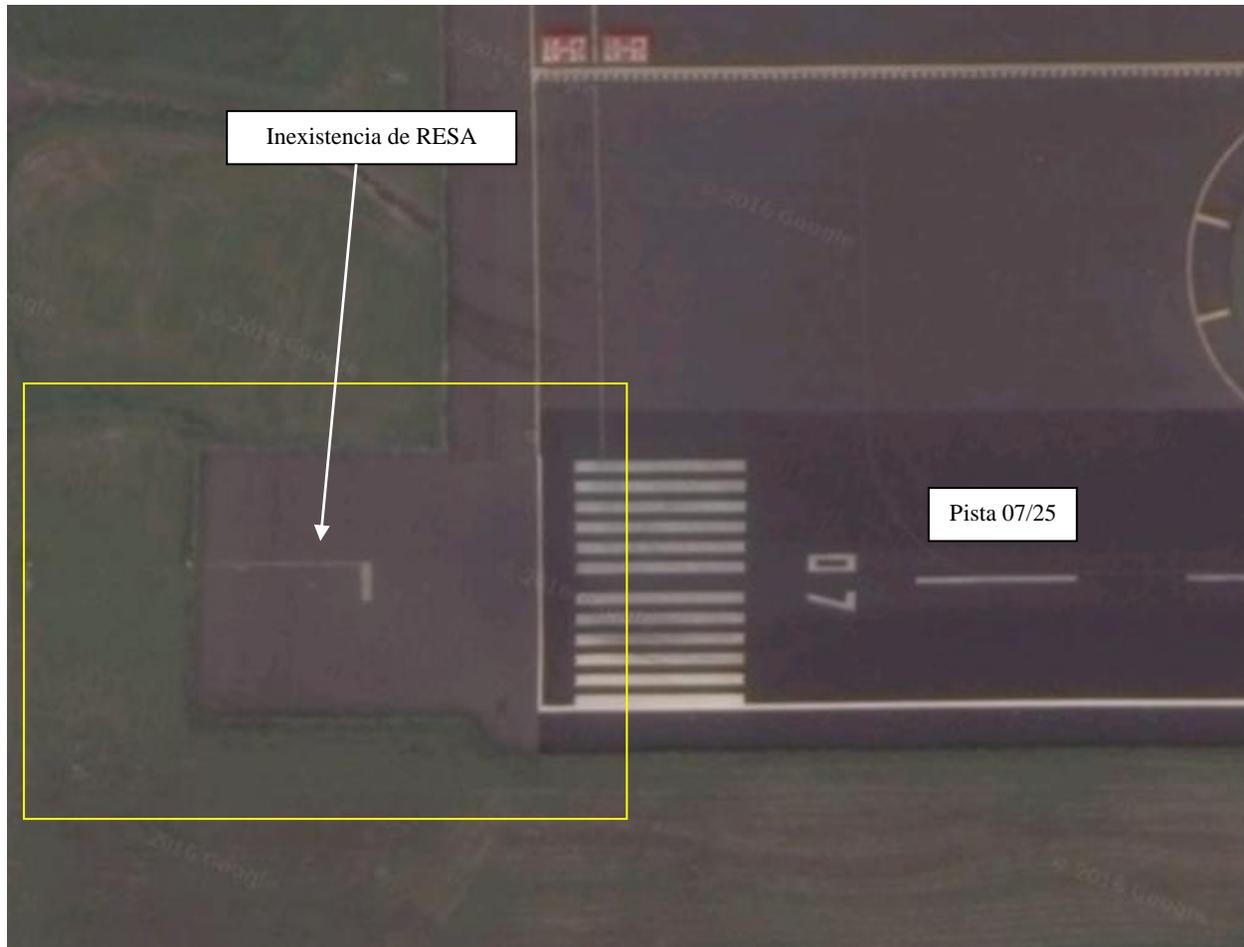
Imagen 2 Inexistencia de Área de Seguridad de Extremo de la Pista 25

Este proyecto consiste en la adición de 60 metros adicionales de pavimento como extensión de la pista en el extremo este, para compensar la longitud de pista operativa perdida con la aplicación de nuevas distancias declaradas requeridas para proporcionar RESA en el extremo oeste de la pista de aterrizaje. Esta nueva área pavimentada es de 60 metros de largo por 45 metros de ancho y estará disponible para las aeronaves que salen en la pista 25 para comenzar su carrera de despegue. Este proyecto también incluye la iluminación de borde de pista y la pintura de las marcas de pista asociadas con este trabajo.

- c. Instalación de luces PAPI para la pista 25, como ayuda visual para mitigar aproximaciones desestabilizadas
- d. Implementación de aproximaciones PBN a la pista 25, para mitigación aproximaciones desestabilizadas
- e. Verificación del cumplimiento del plan de mantenimiento de las ayudas visuales, específicamente en la demarcación de pista, de tal manera que siempre se encuentre en condiciones operables
- f. Implementación de nuevos equipos automatizados para la medición de agua en la pista en tiempo real
