# BOLETIN INFORMATIVO 2010

## UNIDAD DE INVESTIGACIÓN DE ACCIDENTES E INCIDENTES

DIRECCIÓN GENERAL DE  
AVIACIÓN CIVIL

## BOLETÍN INFORMATIVO 2010

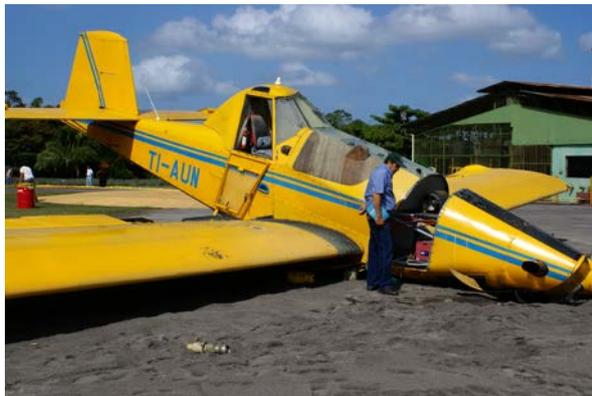
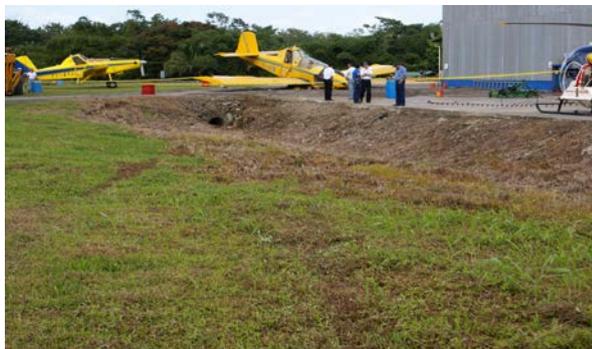
Informe: A-01-2010

Uno de los trabajadores manifestó que trató de detenerla la aeronave, pero no pudo y se tiro del estribo del ala, la aeronave cayó en una zanja de unos 2 ½ metros de profundidad, donde finalmente quedó alojada. Los daños que presenta: es ambos planos, principalmente el plano derecho en la punta del ala, la hélice, la turbina.

La Sección de Investigación de Accidentes determinó, que la posible causa probable del accidente fue por Factor Mecánico, debido al desprendimiento de un alabe en la sección de turbina, provocando la caída de la potencia de la máquina.

Fatiga interna de los materiales a la hora de construcción de los alabes.

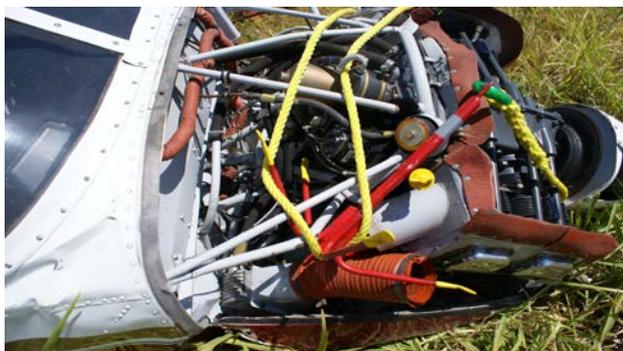
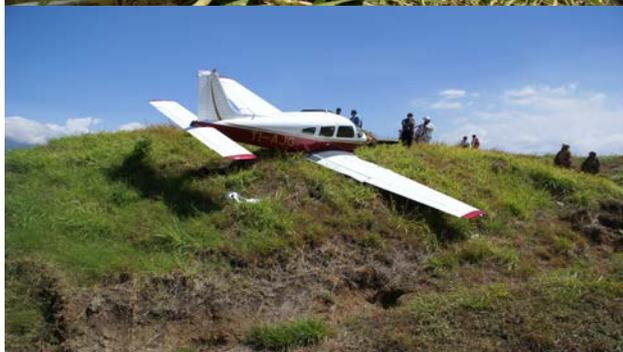
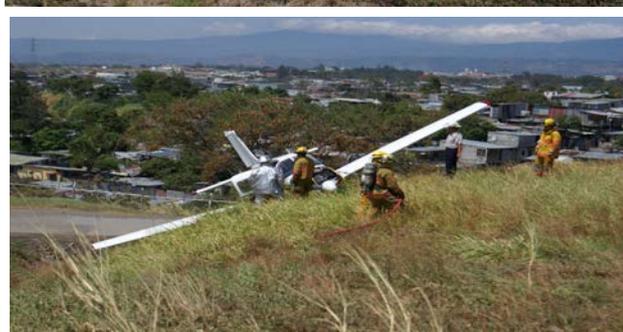
Informe: A-02-2010

El día Miércoles 02 de Febrero, 2010, al ser aproximadamente las 17 y 04 UTC se escucha en la frecuencia interna, al controlador de la torre, hacer varios llamados a los bomberos, cuando estos finalmente contestan los llamados de la torre de control, la misma informa sobre la caída de una aeronave de instrucción cerca del umbral de la pista 09.

Factor Humano de tipo organizacional, cuando se unen dos tipos de fallas: falla latente (falta de entrenamiento) y una falla activa (Ausencia de un correcto gerenciamiento del riesgo)

La Ausencia de un correcto gerenciamiento del riesgo, en la compañía.

Dotar de recursos Humanos y económicos a la UIA (Unidad de Investigación Y prevención de Accidentes Aéreos) para la pronta implementación del sistema SMS a cargo de la U.I.A. para una correcta gestión en el programa de Prevención de Accidentes Aéreos.

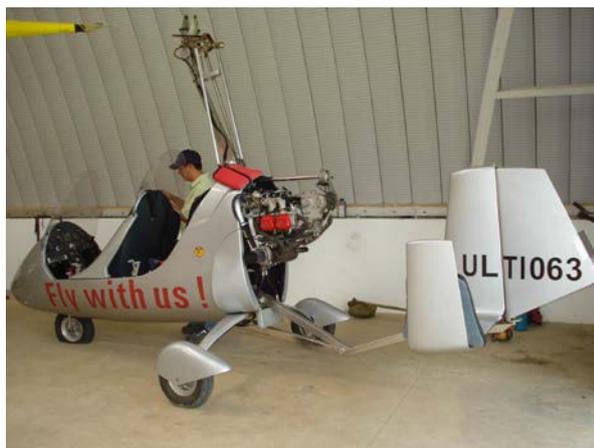
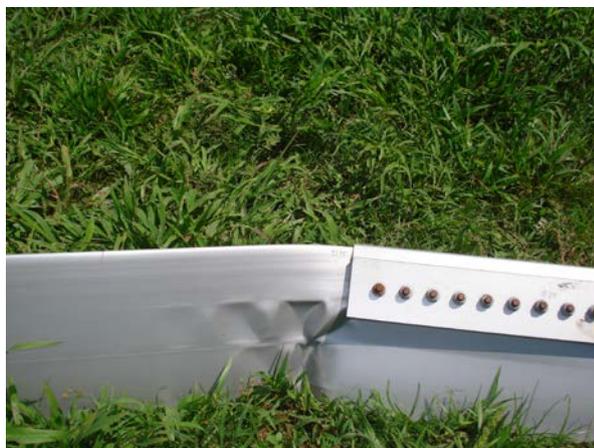
Informe: A-03-2010

El 15 de febrero del 2010, en la playa de Ballena, el vehículo ultraligero AUTO GYRO GMBH MT03, matrícula UL-TI-063, operado por Ultralight Tour S.A., aproximadamente a las 12.00 m.d. (18.00 U.T.C.), según reporta el tripulante y un testigo al encontrarse en ruta, bajo reglas VFR, el autogiro impactó con un ave el rotor de cola, la aeronave al realizar un aterrizaje de emergencia colisiona las palas del rotor principal contra el agua del mar.

El piloto reportó que se encontraba volando desde Carate hacia Manuel Antonio, cuando tuvo el impacto del ave, la hélice fue golpeada y se vio forzado a aterrizar. El aterrizaje ocurrió 20 metros cerca de la playa en el agua. El impacto fue suave pero las palas del rotor principal golpearon la superficie del agua, ocasionándoles daños, indicó el tripulante.

Indeterminada

1. Al piloto, revisar el procedimiento que se aplica en la investigación de accidentes de no remover partes de aeronaves accidentadas.
2. Al operador, mantener el control de todas sus aeronaves bajo un mismo certificado.

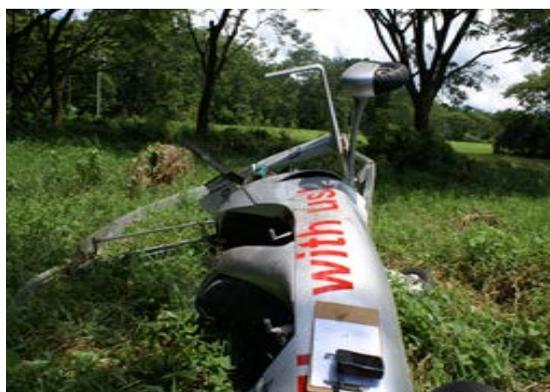
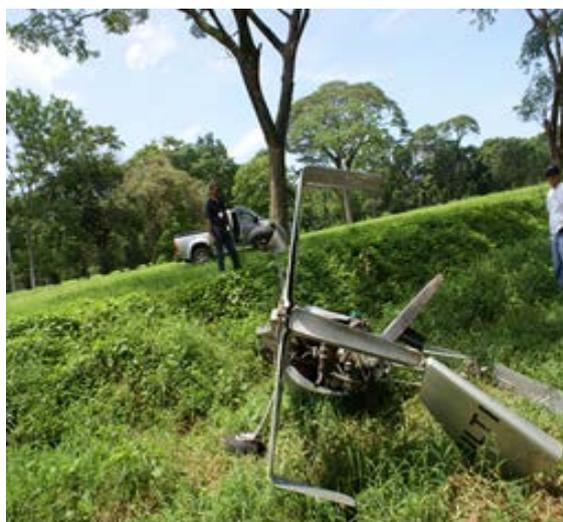
Informe: A-04-2010

Cuando el piloto se disponía a estacionar la aeronave a un costado de la pista, el suéter que vestía, sé le engancha en la palanca de control de motor y lo acciona a máxima potencia provocando que el ultraligero (tipo gyro) caiga a una zanja de 2 metros de profundidad. La aeronave presenta daños mayores.

Actuación de full potencia al sur accionada la palanca de potencia por la vestimenta del piloto.

Como recomendación que se realice el cumplimiento de los procedimientos adecuados.

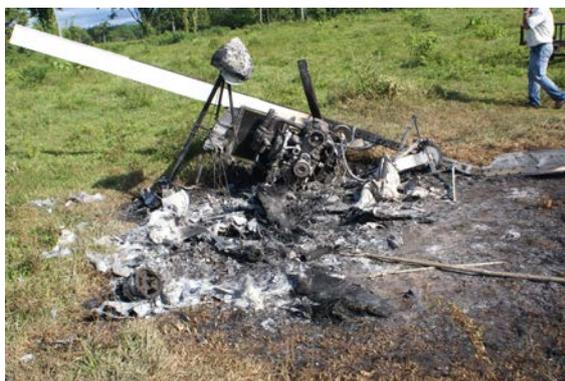
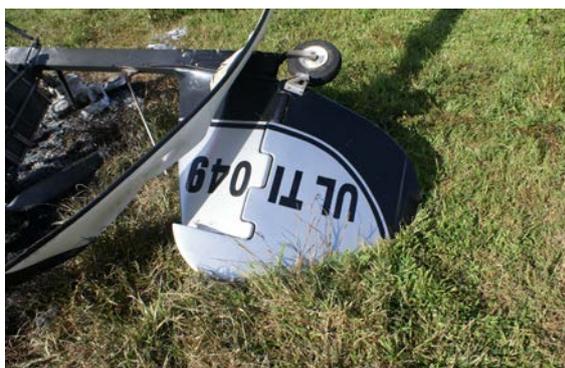
Informe: A-05-2010

**Causa Probable:** Falla mecánica.

**Factores Contribuyentes:** Factor mecánico.

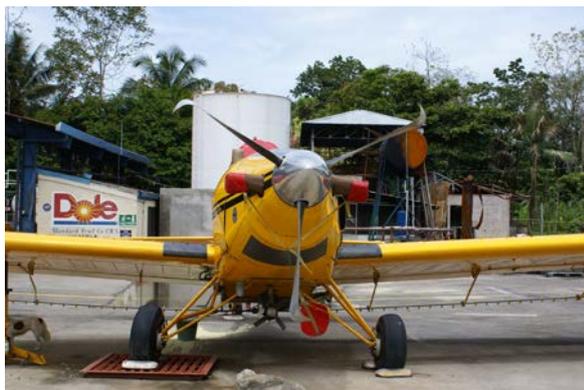
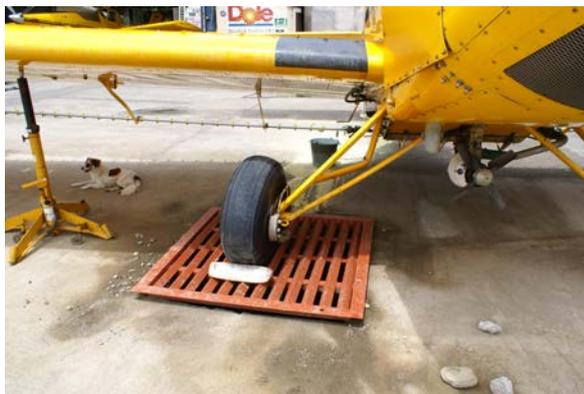
Informe: A-07-2010

La aeronave se encontraba recargando combustible y producto químico, una vez finalizado el tripulante inicio su taxeo hacia la cabecera de la pista activa, durante el taxeo la aeronave cae dentro de un sistema de alcantarillado que no contaba con su respectiva parrilla ni ningún dispositivo que sirviera como señal de advertencia del peligro eminente. Los daños que presenta la aeronave requieren ser valorados debido al impacto del plano derecho, la caja de torsión de la bahía del tren de aterrizaje, como su tren de aterrizaje sufrieron daños, la hélice y es necesario la inspección de la turbina por el impacto y el daño por parada súbita.

Una cultura General en la compañía tanto para los pilotos, como personal propio de mantenimiento, asistencia en tierra que tiene contacto con la aeronave, con un entrenamiento S.M.S., Esto se reflejaría de una forma directa la reducción de incidentes y Accidentes.

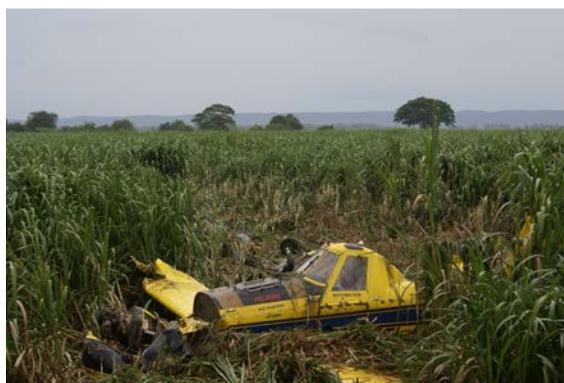
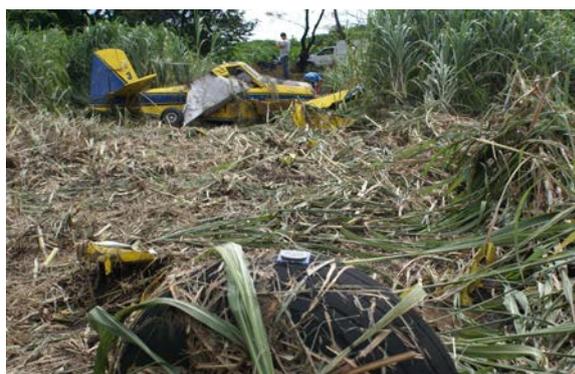
Informe: A-08-2010

Cuando el Piloto se disponía a realizar la maniobra de despegue fue picado por una abeja en la zona de la nuca. El despegue fue normal, en el aeródromo habían mejorado las condiciones, debido que había llovido sobre la zona. El piloto inicio el vuelo y decidió regresar al punto de salida, esto porque habían malas condiciones climatológicas cerca del aeródromo de Piedras. Cuando la aeronave se disponía a efectuar la aproximación a la pista del ingenio, el piloto se desvanece y se precipita a tierra en un lote de cultivo de caña de azúcar.

La Sección de Investigación de Accidentes determinó, que la posible causa probable del accidente fue por Factor Humano de tipo físico - médico, cuando el piloto es picado en la zona de la nuca y minutos después se desvanece en vuelo.

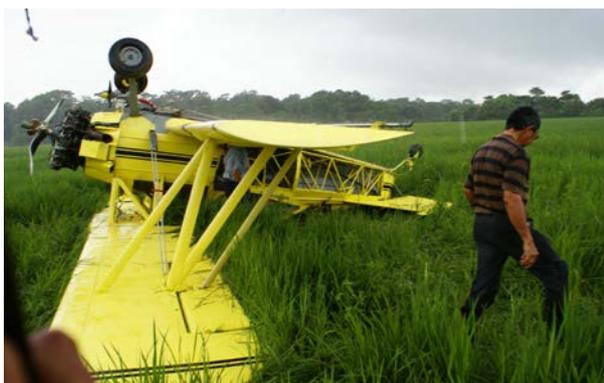
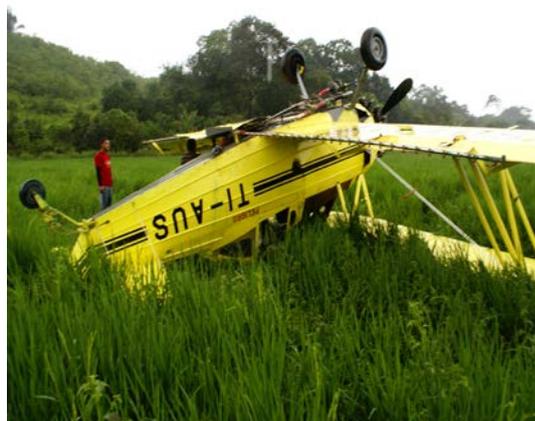
El día 08 \ 11 \ 2010, se recibe información de un accidente de una aeronave de la Compañía Helistar en Palmar Sur, Puntarenas, a 1.3 Millas Náuticas (2.1 Kilómetros) al Sur Este de la pista en Finca 18, en el lote numero 22 El Piloto se disponía a realizar su segundo vuelo esa tarde. El piloto se encontraba de regreso cuando la aeronave sufrió contra explosiones en su motor y pérdida de potencia provocando la caída a tierra. La aeronave en su recorrido de desaceleración capotea y queda invertida sobre el terreno. Los daños que presenta: los trenes de aterrizaje, los planos superiores, la hélice, la máquina.

La Sección de Investigación de Accidentes determinó, que la posible causa probable del accidente fue por Factor Mecánico, encontrarse el carburador contaminado no pudo suplir de combustible a la maquina provocando su parada total.

Se le recomienda la pronta implementación de un sistema de filtrado de combustible en los contenedores de la compañía y revisión de los tanques de combustibles de las aeronaves oportuna los riesgos propios de la operación que realizan.

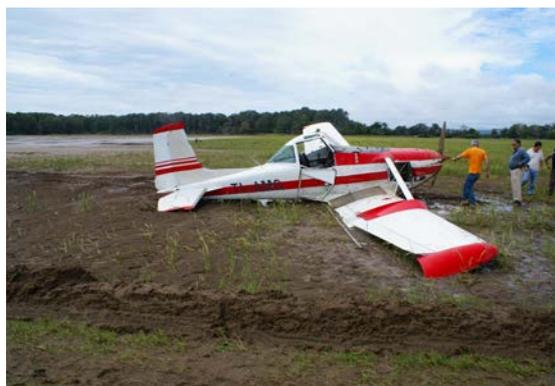
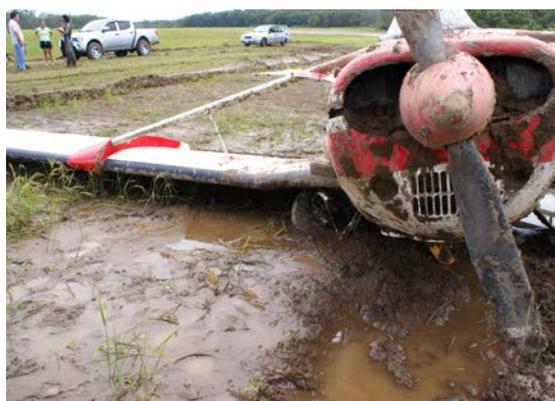
Informe: A-10-2010

Después de la maniobra de despegue, el piloto intento recortar la potencia, pero noto que no tenía control sobre sistema de aceleración, por lo cual procedió con el regreso a la pista y súbitamente le sobrevino que la maquina paso de máxima potencia a velocidad de Ralentí, provocando la maniobra de aterrizaje de emergencia en un lote de la Finca, La aeronave presenta daños en la Hélice y el tren de aterrizaje derecho.

Implementar en toda la flota del país de este tipo de aeronave, como un ítem de inspección diaria en el pre vuelo de cada día.

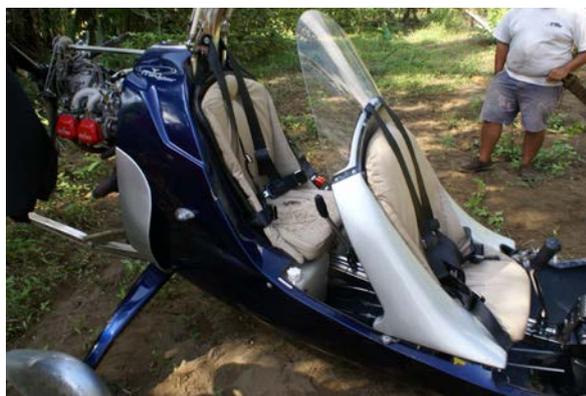
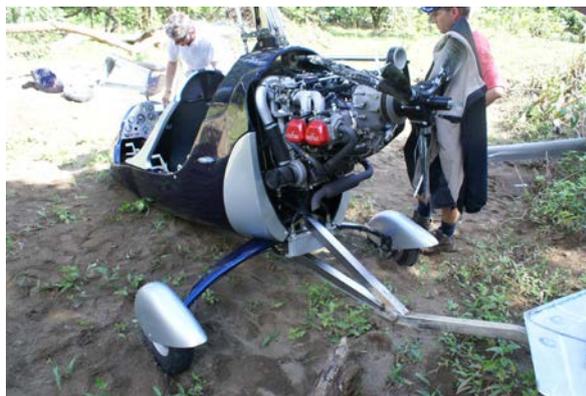
Informe: A-11-2010

Después de la maniobra de despegue, el piloto nota que la aeronave no lograba ascender y debido a que no le quedaba suficiente pista y se acercaba a los árboles y aun pequeño cerro, procedió a efectuar un viraje por su izquierda con la intención de regresar a la pista, pero también la maniobra se vio comprometida por la presencia de más árboles y terreno por lo cual efectuó el aterrizaje en un claro cercano al río cerca de la cabecera 34 (0.2nm), la aeronave presenta daños en el rotor principal, la hélice, el tren de aterrizaje principal y el de nariz.

Es atribuida al factor Humano debido a que el tripulante omitió el procedimiento de ascenso correcto para este tipo de aeronave.

Personal – Evaluación de Aptitud

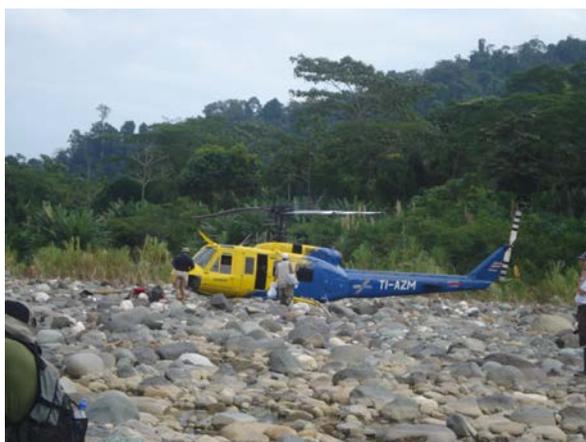
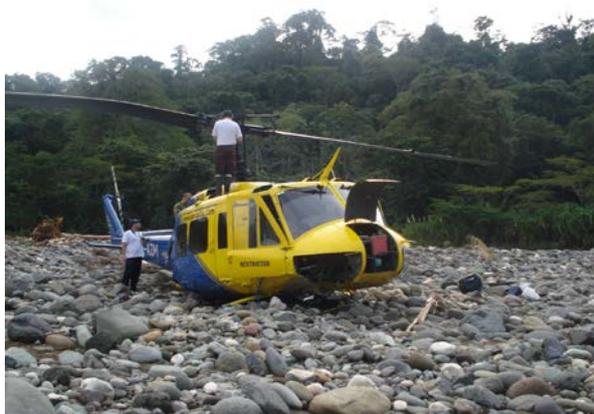
Informe: A-12-2010

**Causa Probable:** Falla mecánica (Problemas en el motor)

**Recomendaciones sobre la seguridad:** A la DGAC a sus Unidades de Aeronavegabilidad y Operaciones Aeronáuticas vigilar y cerciorarse a la hora de la certificación del tipo y modelo de las aeronaves que sean correctas.

Al operador realizar los mantenimientos de acuerdos a las directivas del fabricante.
