# BOLETIN INFORMATIVO 2012

## UNIDAD DE INVESTIGACIÓN DE ACCIDENTES E INCIDENTES

DIRECCIÓN GENERAL DE  
AVIACIÓN CIVIL

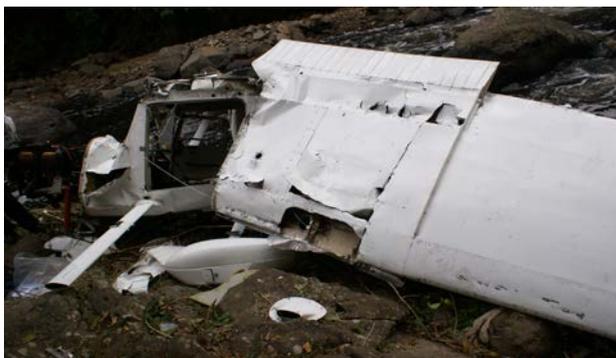
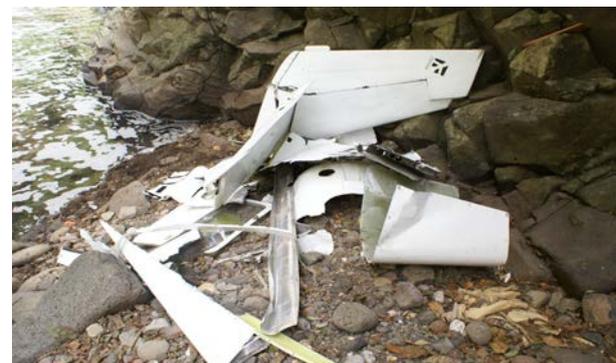
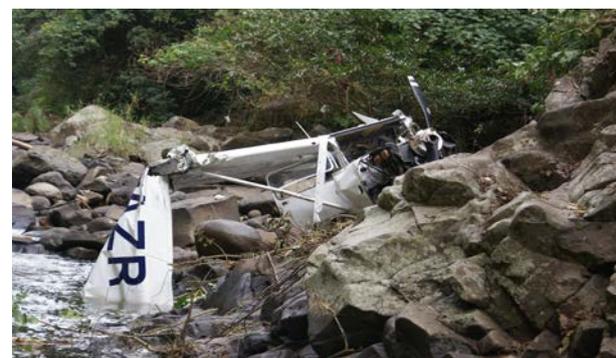
Informe: A-01-2012

La Unidad de Investigación de Accidentes Aéreos (UIA), determinó que la causa es indeterminada por falta de exámenes que lo comprueben.

Condiciones meteorológicas, factor viento con ráfagas

Las condiciones meteorológicas fueron un factor contribuyente porque el piloto no tenía control de la aeronave y existían muchas ráfagas de viento.

Al Departamento de aeronavegabilidad, efectuar revisiones al azar para verificar que las partes, o componentes como bujías, magnetos, carburador cuando corresponda, coincidan con lo instalado en la aeronave, verificar marca y números de serie, también contemplar la condición de las bujías.

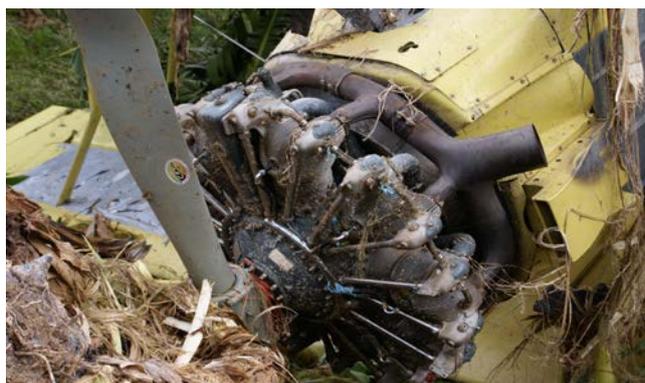
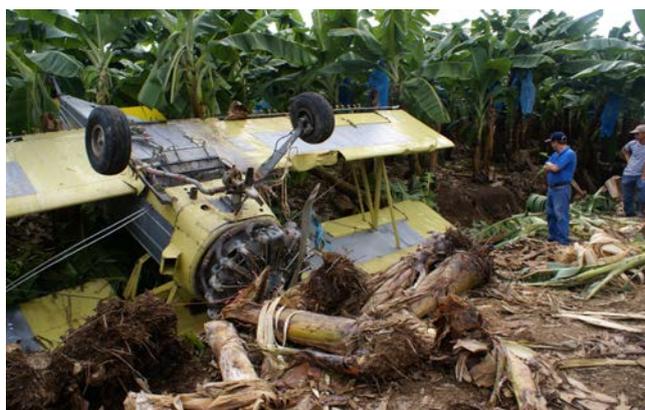
Informe: A-02-2012

Cuando la aeronave se encontraba realizando su última línea de aplicación (aproximadamente la línea 22) sufre una falla mecánica que provoca que el piloto efectúe un aterrizaje de emergencia, la aeronave se estrella contra la plantación de banano, durante su carrera de desaceleración la misma cae en una zanja de riego por lo que la aeronave capotea y queda invertida.

**Causa Probable:** Falla mecánica en su motor radial

Factor mantenimiento este tipo de motores son muy antiguos y producen este tipo de falla

**Al operador:** Se recomienda ir actualizando sus equipos en pro de la seguridad operacional de sus operaciones de aplicación aérea

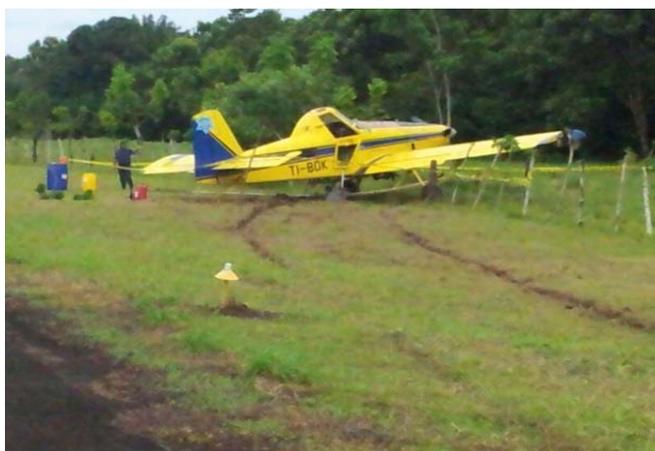
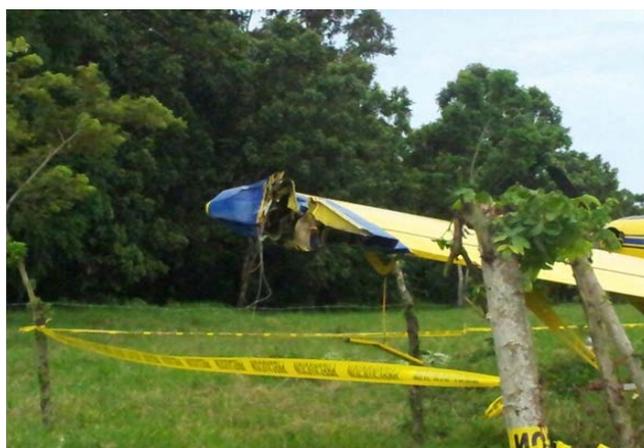
Informe: A-03-2012

**Causa Probable:** Factor Humano debido a la pérdida de control de la aeronave

Factor meteorológico debido a viento cruzado

**Al Operador:** En aeronaves de tren convencional las cuales se comportan de una manera diferente en condiciones de viento cruzado, hacer énfasis en esta condición en sus pilotos.

En los recurrentes de entrenamiento poner énfasis en las condiciones adversas de viento cruzado

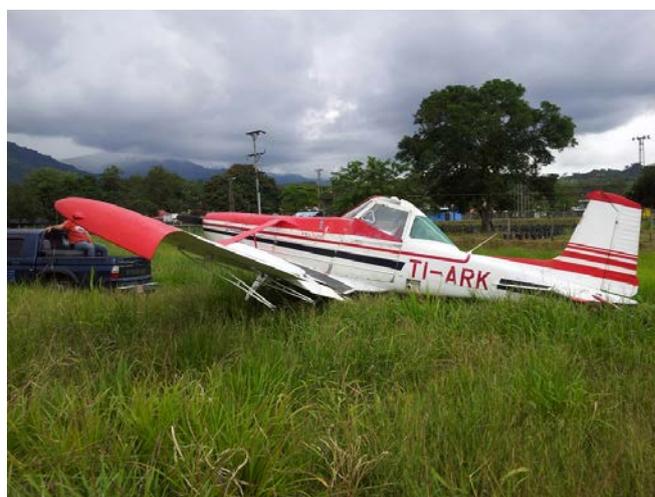
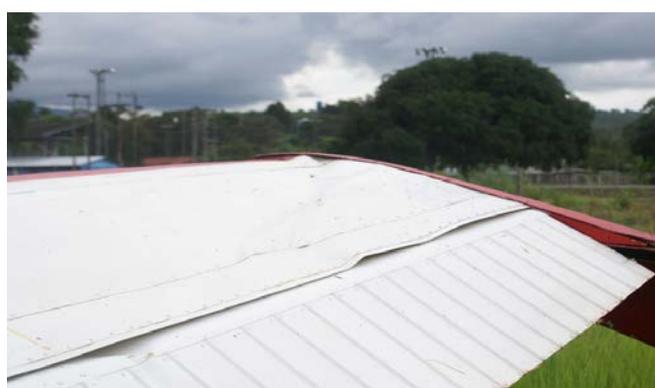
Informe: A-04-2012

**Causa Probable:** Factor Humano, debido a la falta de experiencia del tripulante este pierde el control direccional de la aeronave

**Factores Contribuyentes:** Factor meteorológico (Ráfagas de viento cruzado)

**Al Operador:** En aeronaves de tren convencional las cuales se comportan de una manera diferente en condiciones de viento cruzado, hacer énfasis en esta condición en sus nuevos pilotos

En los recurrentes de entrenamiento poner énfasis en las condiciones adversas de viento cruzado

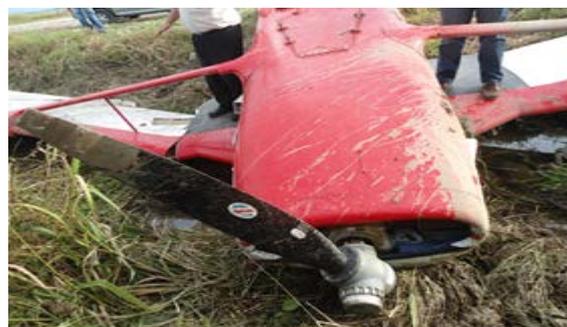
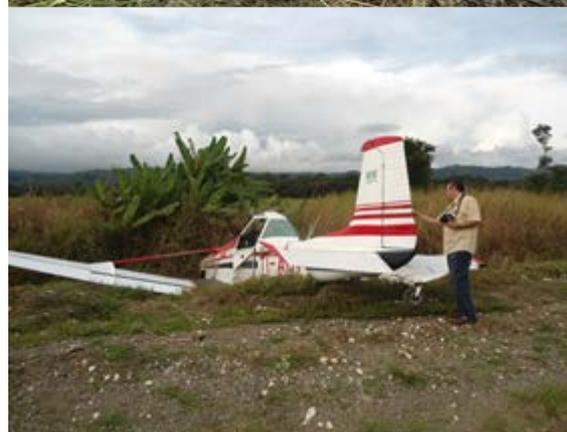
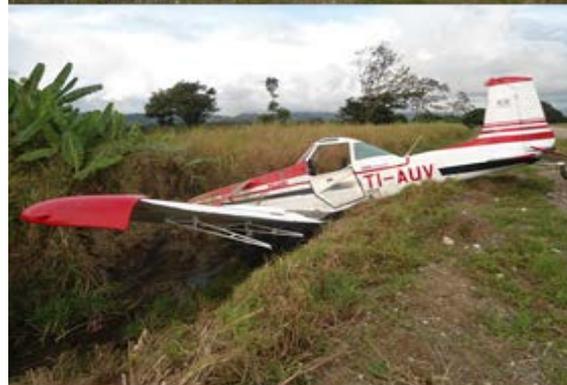
Informe: A-05-2012

La unidad de Investigaciones de Accidentes aéreos (UIA), determinó que la causa probable es factor mecánico, debido a la rotura instantánea (por sobrecarga) de la línea de freno derecho por esfuerzo de torsión y probable vibración en la toma del fitting a la rueda.

Toma de contacto posterior al umbral de pista con superficie irregular en toda la extensión de la activa y piedra suelta, que produjo probablemente alta vibración

Revisar entrenamientos al personal de vuelo en despegues y aterrizajes, Al operador, revisión exhaustiva por parte del personal de mantenimiento de la condición de las líneas de frenos. Por fatiga de alta vibración en toda su flota en este tipo y modelo de aeronaves.

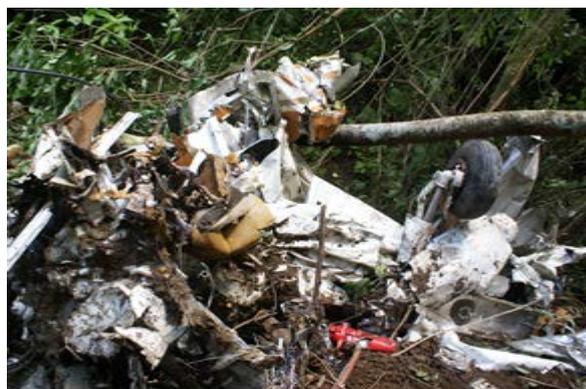
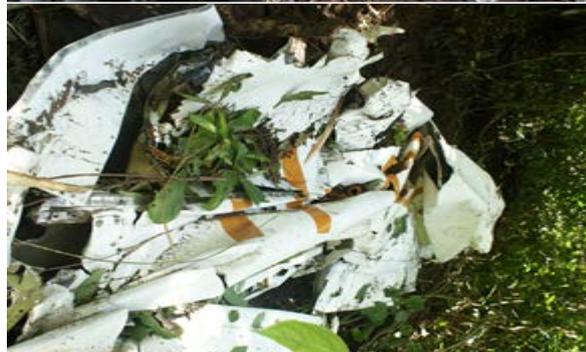
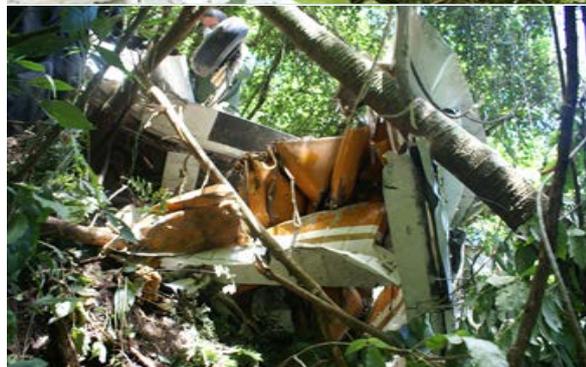
Informe: A-06-2012

**Causa Probable:** La entrada a una actitud inusual es provocada por la falta de visibilidad de la cabina de mando hacia el exterior, y también a la falta de entrenamiento en vuelos por instrumentos, esto para identificar su comienzo, y para poder contrarrestarla, se debe efectuar una maniobra que demanda un control preciso del avión y una buena atención distributiva de todos los instrumento

**Factores Contribuyentes:** En el factor humano la fatiga y la poca experiencia del piloto estudiante, es probable que provocara la mala decisión de continuar el vuelo de instrucción, que debía ser realizado solo en condiciones para vuelo visual y NO en condiciones meteorológicas adversas

Reforzar la vigilancia de las aeronaves en vuelos de instrucción, cuando estos vuelos son realizados fuera de las zonas de entretenimiento, se recomienda a las escuelas de instrucción, identificar a los alumnos que trabajan, para verificar tipo de horarios y fatiga a la que puedan estar sometidos regularmente, esto con el fin de adecuarles horarios especiales

**A la DGAC:** Que la entidad deba asumir dicha vigilancia sea el FIC, cuando se identifique una aeronave realizando vuelos en condiciones marginales o no visuales es necesario que sea intervenida la escuela

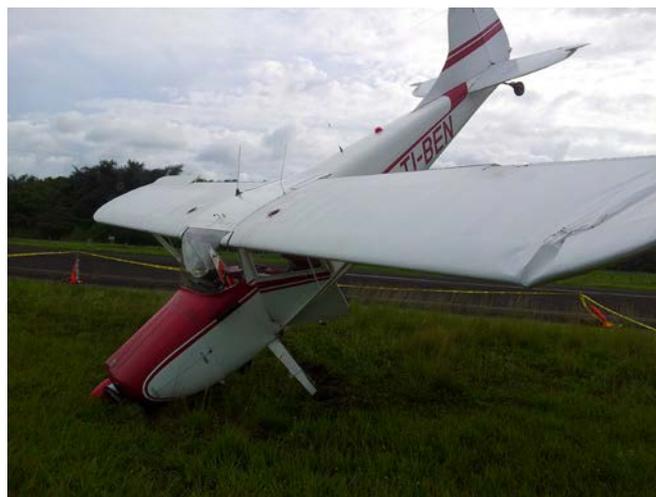
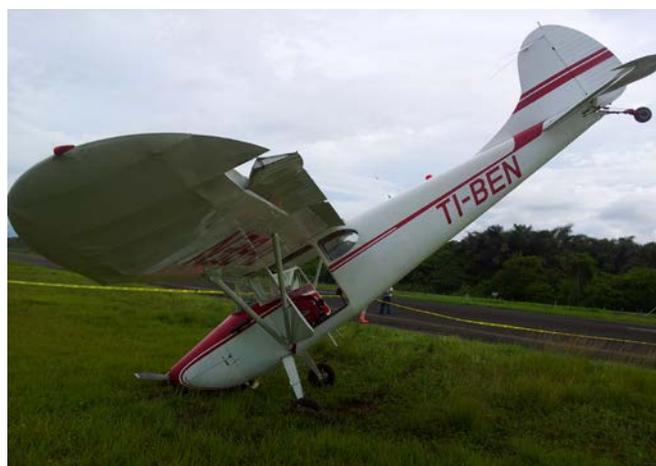
Informe: A-07-2012

**Causa Probable:** Factor Humano pérdida del control direccional de la aeronave.

**Factor Contribuyente:** Componente de viento cruzado, debido que el viento provenía de mar a tierra y la pista esta paralela al mar por lo que se generan componentes de viento cruzado (Factor Meteorológico)

**Al operador:** En aeronaves de tren convencional las cuales se comportan de una manera diferente en condiciones de viento cruzado, hacer énfasis en esta condición en sus nuevos pilotos

En los recurrentes de entrenamiento poner énfasis en las condiciones adversas de viento cruzado

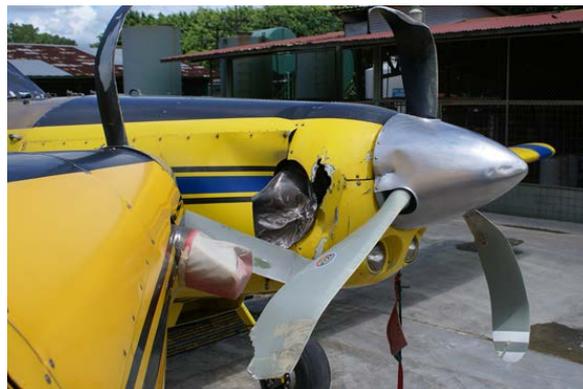
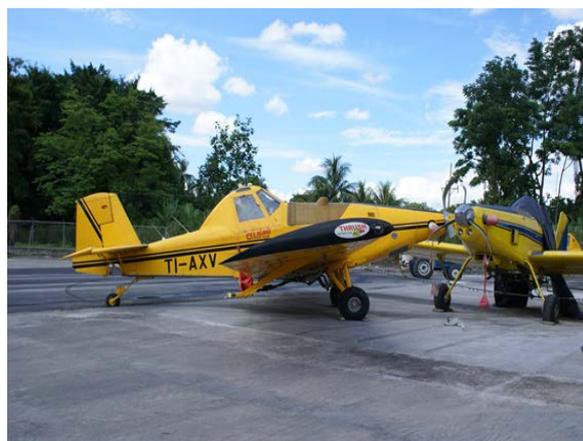
Informe: A-08-2012

**Causa Probable:** La pérdida del control direccional de la aeronave en la fase de carrera de aceleración, debido al impacto y pivote que sufrió la aeronave en su avance, al consolidar el tip del ala izquierda con otra aeronave que se encontraba apagada y estacionada en la rampa de carga y descarga

Método inapropiado de despegue desde la rampa de trabajo, aceleración con viraje y bloque de patín de cola para evitar obstáculos, probables distractores, falta de coordinación, premura de despegue

Tripulante: deberá de ejercer mayor atención en la planificación de las etapas críticas de vuelo como lo es el despegue en aeródromos con condiciones limitadas de operación

Operadores: el operador deberá revisar su programa de entretenimiento de pilotos para que los recurrentes adecuados sean impartidos y se de énfasis en las operaciones de despegues y aterrizajes en pistas compartidas, establecer un programa de seguridad y administración de riesgo (SMS) que permitan conocer los riesgos y mantener el conocimiento y la administración de estos, dotar de equipo apropiado de señalización para personal asistencial en tierra

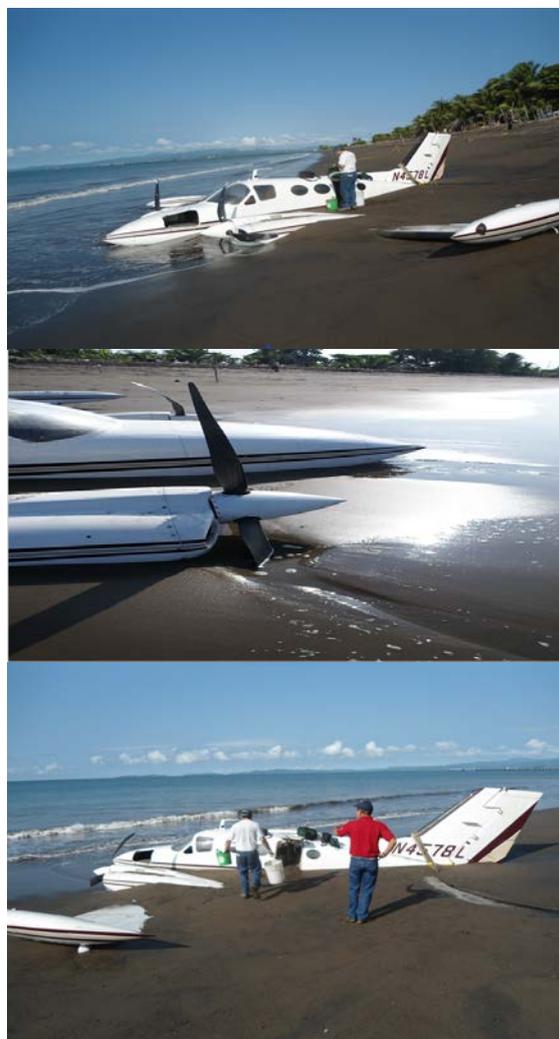
Informe: A-09-2012

Factor humano desorientación espacial y pérdida de conciencia situacional

Condiciones meteorológicas

Condiciones visuales desfavorables (crepúsculo vencido)

Poco conocimiento del espacio aéreo costarricense por parte de la tripulación

**Recomendaciones sobre la seguridad:** Instar a los pilotos privados extranjeros un buen conocimiento del AIP costarricense

Mejorar el seguimiento de vuelo de las aeronaves privadas extranjeras con la respectiva ayuda meteorológica en sus radares
