**AUTORIDAD DE INVESTIGACIÓN DE ACCIDENTES E INCIDENTES AÉREOS
(AIA-CETAC)**

BOLETÍN INFORMATIVO

2021

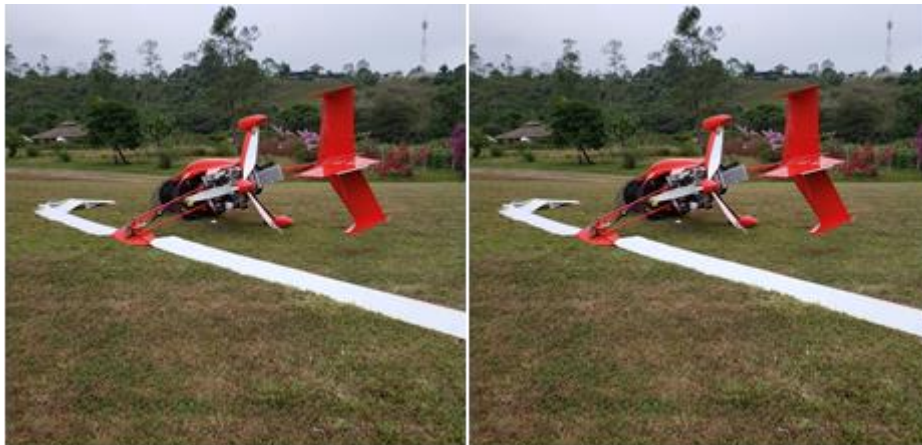
3.1 Expediente: CR-A-UL-01-2021

Reseña del vuelo: En la tarde del 18 de febrero de 2021, con luz vespertina, según declara el piloto, él despegó de MRAJ en la aeronave UL-TI-109 como piloto al mando, con un acompañante y según su declaración, alrededor de las 2:30 p.m. local, (20:30 U.T.C.) con aproximadamente 80 litros de combustible para una autonomía de vuelo de 5 horas, despegó con dirección al aeródromo de Palmar Norte, para posteriormente continuar hacia el aeródromo de Alto Monte ubicado en General viejo en Pérez Zeledón. De acuerdo con el piloto durante toda la ruta todo transcurrió normalmente y ya encontrándose en la fase final de aterrizaje y sobre volando los primeros 200 metros de la pista y ya listo a posicionar la aeronave, fue sorprendido por una ráfaga de viento cruzado, la aeronave se desestabiliza e impacta con el terreno.

El piloto y su acompañante salen ilesos y por sus propios medios de la aeronave.

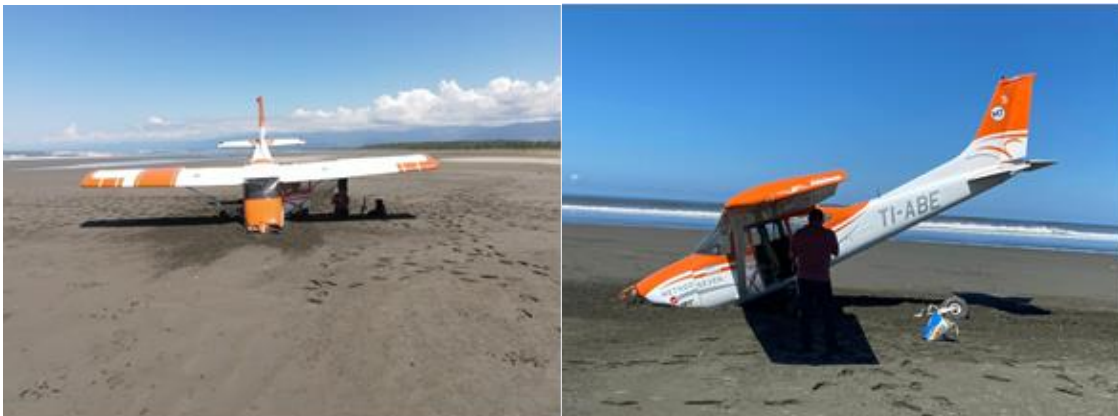
3.2 Expediente: CR-A-P-02-2021

Reseña del vuelo: El día de 05 de marzo del 2021, al ser las 10:00 a.m local (16:00 UTC), según el piloto, la aeronave matrícula TI-ABE, C182P, en vuelo privado, con 3 almas a bordo, despegó del Aeropuerto Internacional Tobías Bolaños (MRPV) con destino al Aeródromo de Sirena (MRSN), el piloto reporta pérdida parcial de potencia y decide aterrizar de emergencia en la Isla Boca Zacate. Según reporta la aeronave tenía una autonomía para cinco horas de combustible (78 galones) y realizaba el vuelo por la línea de costa, no realizó la emergencia en el alterno (MRSN) debido a los obstáculos, al tener pérdida parcial de potencia, decide efectuar el aterrizaje de emergencia en una isla ubicada entre la isla Boca Chica y la Isla Zacate, a pesar de que logra un buen aterrizaje al avión se le hunde la nariz en la arena y al estar la marea alta.

Los ocupantes resultan ilesos y son rescatados vía aérea por el Ministerio de Seguridad Pública el mismo día del evento. Los daños en la aeronave son menores.

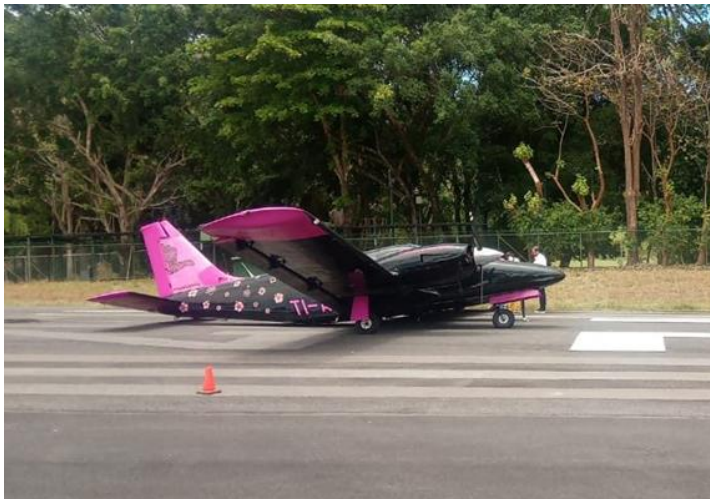
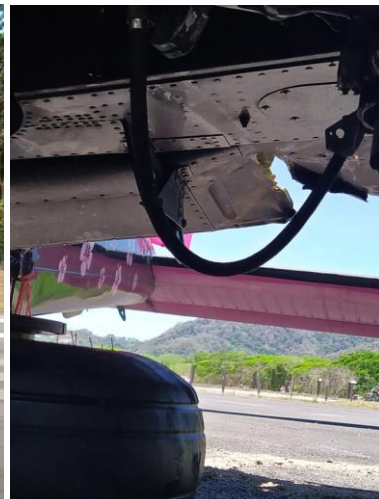
3.3 Expediente: CR-IG-C-01-2021

Matrícula: TI-API. Categoría / peso: Bimotor Avión – comercial / 4407 libras. Marca y modelo de la A/N: Piper / PA34-200T. No. Motores/marca/modelo: 2 x EB. Año de fabricación: 1980.				
Fecha: 02 de abril del 2021. Hora local: 11:55 am hora local (17:55 UTC). Lugar del suceso: Aeropuerto de Tambor (MRTR), Provincia de Puntarenas, Costa Rica. Coordenadas: 9°44'00" N, 85°01'00 W.				
Piloto al mando (Licencia): Piloto Comercial Avión. Edad / sexo: Masculino de 52 años. Total de Horas de la Aeronave: s/d.				
Tipo de evento: Incidente grave. Tipo operación: Comercial/avión. Fase de Operación: Despegue. Categoría del evento: Falla o mal funcionamiento de un sistema o componente de la aeronave, que no sea el motor. Daños a la aeronave: Colapso del tren de aterrizaje izquierdo, palas de la máquina izquierda y borde de salida y parte inferior del ala izquierda.				
	Mortales	Graves	Leves	Ninguna
Tripulación				1

Reseña del vuelo: El día 02 de abril del 2021, al ser la 11:55 hora local (17:55 UTC) la aeronave matrícula TI-API, Piper PA-34-200T (SENECA), operado por Carmon Air, se disponía a realizar su despegue en la Pista 12 del Aeródromo de Tambor (MRTR) con destino al Aeropuerto Internacional Tobías Bolaños Palma. Según declaración del capitán de la aeronave el realizó su chequeo de despegue y efectuando un Full Stop TakeOff, le colapsa el tren de aterrizaje izquierdo y cae debajo del ala izquierda. La aeronave sufre daños a nivel del motor y hélices izquierda con abolladuras en el flap izquierdo, como también en el tren de aterrizaje izquierdo. El evento sucedió con luz diurna en condiciones VFR.

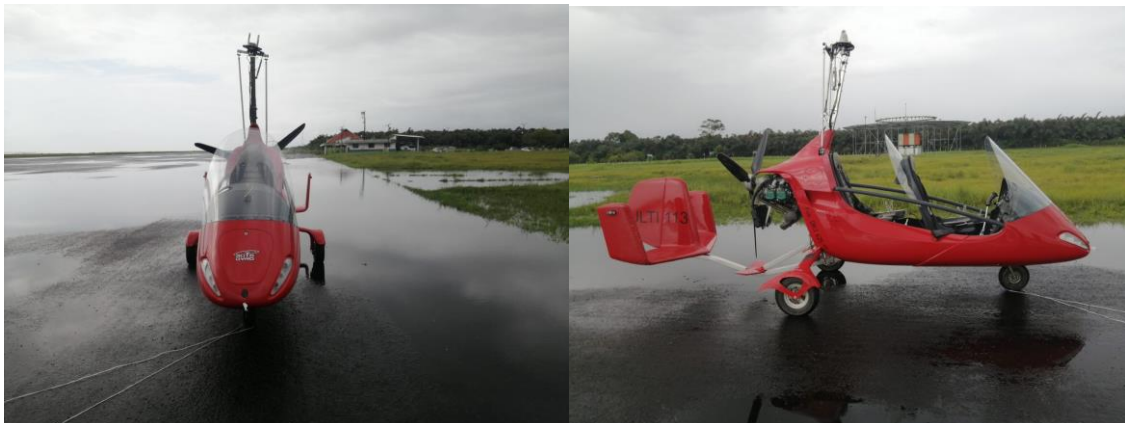
3.4 Expediente: CR-IG-UL-01-2021

Reseña del vuelo: El día 27 de mayo de 2021, aproximadamente a las 6:15 a.m (1214 UTC), en un vuelo privado con el vehículo ultraligero matrícula UL-TI-013, autogiro MTO Sport, el piloto despegue de la Finca Manú, ubicada en Matama, Limón (MRFM) con destino al Aeropuerto Internacional de Limón (MRLM), para continuar hacia al aeródromo de Monte Reina (MRMR) en Nicoya, Guanacaste en un vuelo de 0,3 horas. Después de abrir el plan de vuelo del MRLM hacia MRMR), en el momento en que inicia el despegue sobre la cabecera 14 a eso de las 6:20 a.m. (1220 UTC) se presenta llovizna y lluvia durante la carrera de despegue, por lo cual el piloto prolonga la carrera de despegue para rotar en el área que no llovía (más adelante) y en un ascenso muy débil y con amenaza de más lluvia sobre el final de la pista, según reporta, procede a girar levemente sobre la cabecera de pista 32 para regresar a la pista, viéndose imposibilitado de regresar adecuadamente, por lo que procedió a realizar el aterrizaje en la playa paralela a la pista. La aeronave sufre daños menores en una de las palas del rotor principal, no hubo fuego y la aeronave debió ser removida de la playa para evitar la marea.

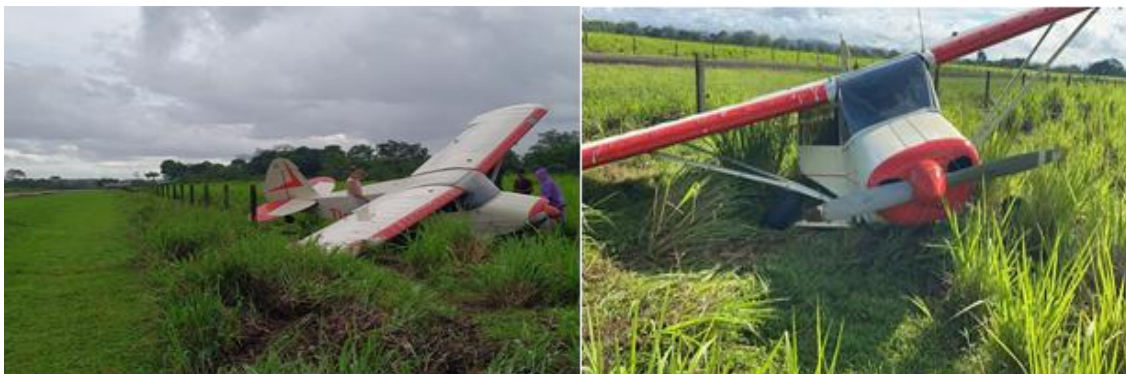
3.5 Expediente: CR-A-P-03-2021

Reseña del vuelo: El día 09 junio de 2021 aproximadamente a las 07:30 local (13:30 UTC), la aeronave TI-ATK, modelo Piper PA-22, en un vuelo local recreativo procedente del Aeropuerto Internacional Tobías Bolaños Palma, con dos ocupantes en total, se disponía a aterrizar en el Aeródromo de Arenal (MRAN), ubicado en El Tanque de la Fortuna, San Carlos de la Provincia de Alajuela, al aterrizar en la Pista 06, posterior a su contacto la aeronave rueda hacia la derecha de la pista, el piloto de la aeronave trato de corregirlo, sin ningún efecto positivo por lo que excursiona la pista activa hacia la franja de la zona de seguridad pierde el control de la aeronave y termina en una zanja colisionando con la cerca perimetral del aeródromo. El evento sucede con luz diurna en condiciones de vuelo VFR. Los dos ocupantes de la aeronave (piloto) de nacionalidad costarricense y pasajero de nacionalidad costarricense salieron ilesos del accidente. No hay indicios que hubiera fuego antes y después del impacto. Los daños que presenta la aeronave son mayores.

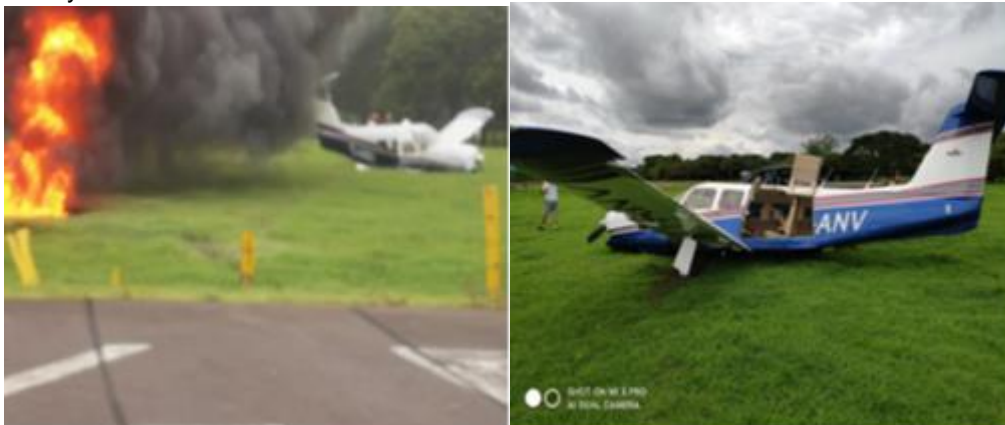
3.6 Expediente: CR-A-P-04-2021

Reseña del vuelo: El día 09 julio de 2021 aproximadamente a las 05:00 P.M. local (23:00 UTC), la aeronave TI-ANV, modelo Piper PA-32RT-300T, número de serie 32R-7987113, en un vuelo local privado, con luz día y procedente del Aeropuerto Internacional Tobías Bolaños Palma, con cuatro ocupantes (1 de tripulación y 3 pasajeros), aterriza normalmente en el Aeródromo de Tamarindo (MRTM) en Guanacaste, desembarcan 2 pasajeros y cuando se disponía a realizar su despegue de retorno al aeropuerto de origen, con dos ocupantes a bordo, despegue desde la cabecera de pista 25 pero aparentemente al no alcanzar su performance y velocidad, el tripulante aborta el despegue y posteriormente excursiona la pista activa por la cabecera 07 e impacta contra la cerca perimetral del aeródromo, de ese impacto se desprende su ala derecha, por lo que se produce fuego, se pierde el control de la aeronave y la misma termina en un potrero aledaño. Los dos ocupantes resultaron ilesos, se produjo fuego únicamente en el ala derecha que se desprendió. La aeronave tuvo daños de calcinación en su ala derecha, daños en su ala izquierda, hélice y tren de aterrizaje. El evento se dio con luz diurna y en condiciones de vuelo VFR.

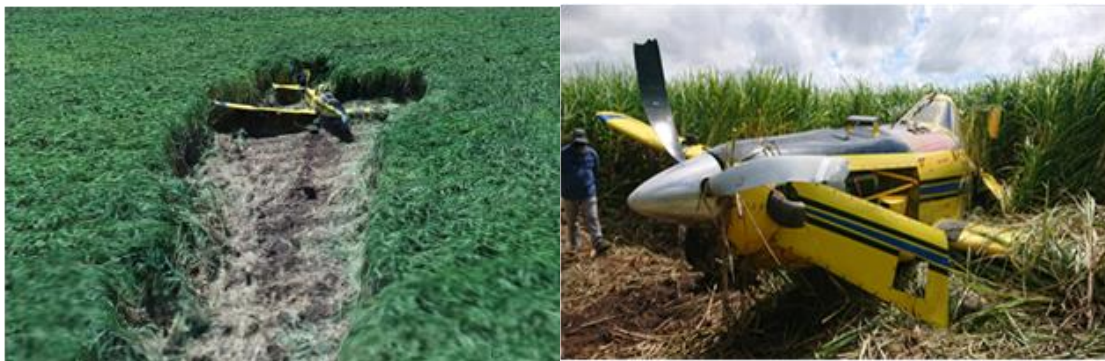
3.7 Expediente: CR-A-AG-02-2021

Reseña del vuelo: El 7 de agosto del 2021, la aeronave matrícula TI-AYP, un monomotor construido por Air Tractor, modelo 502-B, operada por FUTRAACSA y usada para vuelos de trabajos aéreos, se encontraba en el aeródromo el Coyolar en Liberia para realizar vuelos .de aplicación, al ser las 08:15 local (14:15 U.T.C.), El piloto se disponía a realizar el cuarto vuelo de la mañana, por lo cual fue reabastecida de combustible y de producto que era abono granular. Cuando realizaba la maniobra de despegue, la aeronave no logra el performance requerido para elevarse y segundos después de solo lograr un metro de altitud, se precipita a tierra cerca de la pista. El tripulante, único abordo, no sufrió lesiones y logra salir por sus propios medios y es asistido por personal de la compañía. La aeronave presentó daños mayores, producto del impacto contra el terreno, no hubo fuego, el suceso ocurrió en luz diurna y en condiciones VFR.

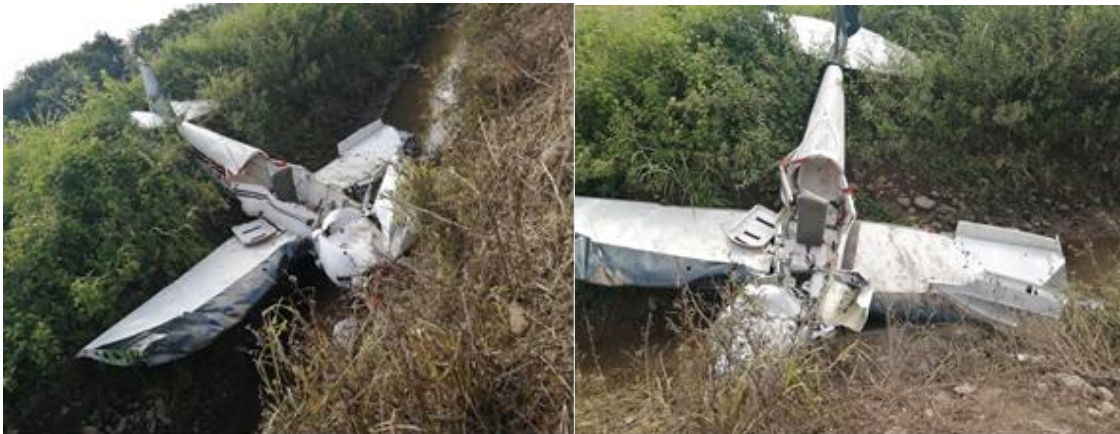
3.8 Expediente: CR-A-UL-02-2021

Reseña del vuelo: El 16 de octubre del 202 a las 1:00 p.m. local (1900 UTC), en vuelo privado el vehículo ultraligero UL-TI-095 durante el aterrizaje y aparente maniobra acrobática, entra en pérdida de sustentación y se precipita en una quebrada cerca de la pista antes de la activa del Aeródromo de Aranjuez (MRAJ) en Puntarenas. Los dos ocupantes fueron rescatados por el personal del aeródromo en condiciones graves. La aeronave presentó daños mayores, producto del impacto contra el terreno, no hubo fuego, el suceso ocurrió en luz diurna y en condiciones VFR.

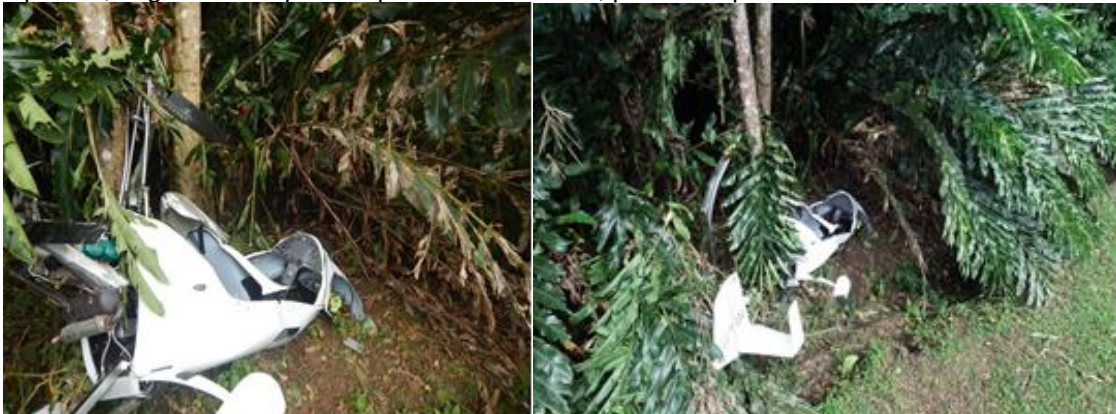
3.9 Expediente: CR-ACC-UL-003-2021

Reseña del vuelo: En la tarde del 18 de febrero de 2021, con luz vespertina, según declara el piloto, cuando se disponía a realizar la maniobra de despegue de MRGF en la aeronave UL-TI-134 como piloto al mando, con un acompañante alrededor de las 2:30 p.m. local, (20:30 U.T.C.), después de haber anunciado sus intenciones en la frecuencia aérea e ingresar a la pista activa y como número dos de un grupo de 5 autogiros, según declara el piloto una aeronave Cessna Caravan de la empresa SANSa anuncia que ya se encuentra en final a la pista 31 y les indica a los autogiros que deben abandonar la pista activa porque traía pasajeros y tenía la prioridad, además indico que la lluvia ya venía (de acuerdo al video y el tiempo de la atención de la emergencia nunca hubo lluvia sobre las cercanías o en el aeródromo), declara además que la aeronave prosiguió con la aproximación final aun teniendo la aeronave en la pista, por lo que él aplica toda la potencia a la aeronave y olvida el procedimiento correcto de la técnica para realizar el despegue y que cuando alcanza la velocidad de rotación y el piloto jala la palanca para iniciar el ascenso se produce un cabeceo positivo violento muy pronunciado e impacta ambas puntas de las palas del rotor principal, provocando un viraje involuntario a la izquierda, segundos después impacta con un árbol, para caer posteriormente sobre el terreno.
