INFORME FINAL

Accidente de superficie ocurrido el 17 de febrero de 2020 en el Aeropuerto Internacional Daniel Oduber Quirós en el Cantón de Liberia, Provincia de Guanacaste, Costa Rica, entre la aeronave privada Cessna 750 matrícula N253CX y la aeronave privada Embraer 505 matrícula N125DT.

CR-AS-P-01-2020

Clasificación del evento: Accidente de superficie.

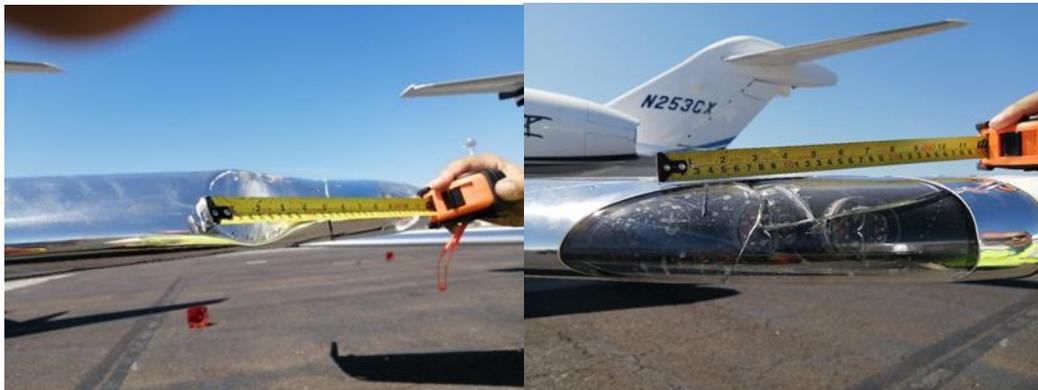
Se observaron daños en la punta del ala izquierda, una abolladura de unas 4 pulgadas en el borde de ataque cerca de la punta, rayones varios y el cobertor acrílico de las luces de posición quebrado.

Imágenes 2 y 3. Daños presentes en la punta de ala izquierda N253CX.

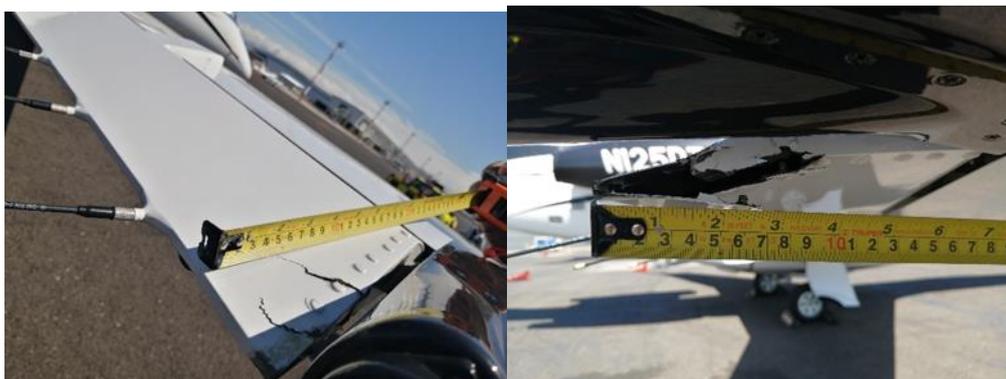
Se observaron daños en la puntera de ala derecha y extremo del alerón del mismo lado por el impacto (*outboard tip*), así como rayones en la pintura en el área del *winglet*.

Imágenes 4 y 5. Daños presentan en el *wingtip* derecho del N125DT.

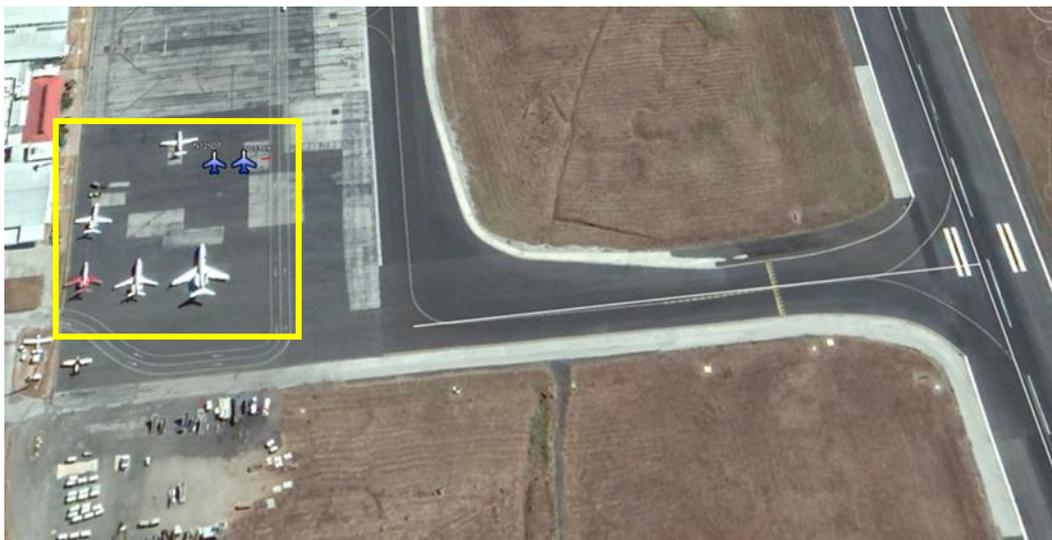
La investigación pudo constatar que, la plataforma donde se produjo el incidente (plataforma para aviación general) carecía de señalética horizontal tanto de las líneas eje de rodaje como de las posiciones de estacionamiento, que aseguren el desplazamiento de las aeronaves en el área de maniobras con la separación libre de obstáculos.

Imagen 7. Señalización horizontal de la plataforma para aviación general del aeropuerto Internacional Daniel Oduber Quirós en Liberia.

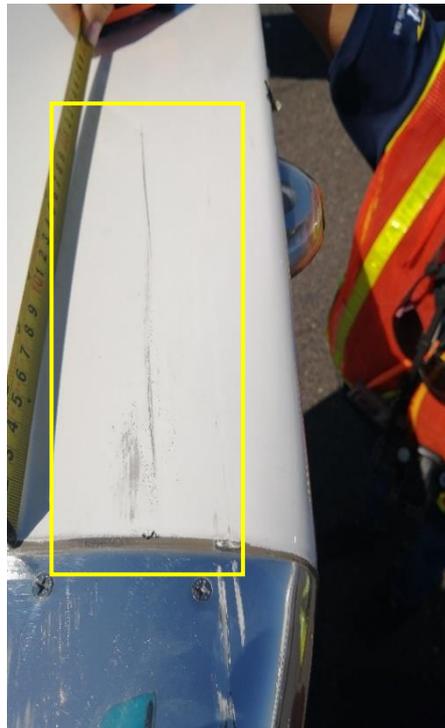
La aeronave Embraer-505, matrícula N125DT se encontraba estacionada a la izquierda de la aeronave Cessna 750 matrícula N253CX. Por las marcas dejadas, transferencia de pintura en el extradós del ala del Citation y del intradós del Embraer, podemos establecer que el Cessna en su trayectoria de avance embistió con el borde de ataque de la punta del ala izquierda a la parte inferior del alojamiento de la luz estroboscópica del Embraer y posteriormente el plano del Citation paso por debajo del ala del Embraer rozando el intradós y ocasionando daños en el extremo del alerón derecho de esta.

Imagen 10. Marcas dejadas en el extradós del N253CX.

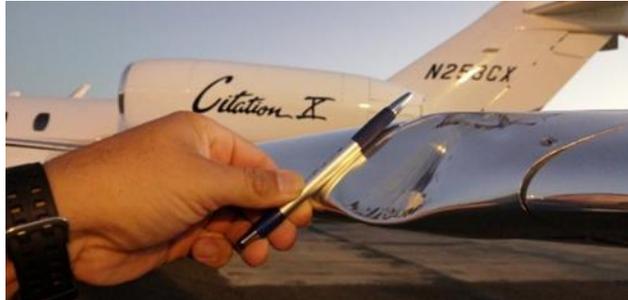
Imagen 11. Abolladura borde de ataque del N253CX.

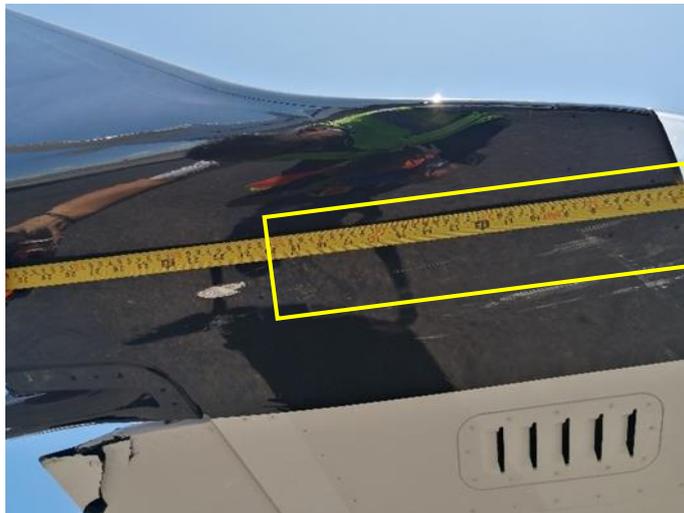
Imagen 12. Marcas dejadas en intradós del N125DT.

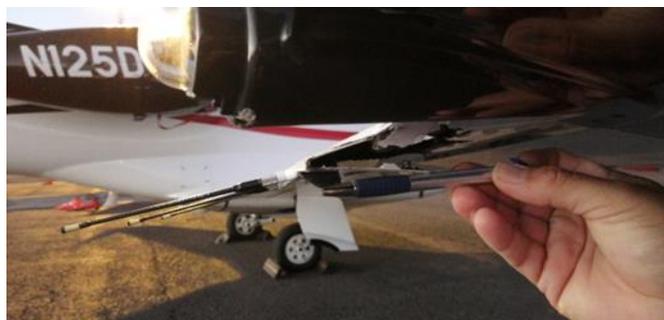
Imagen 13. Alojamiento de luz estroboscópica del N125DT.

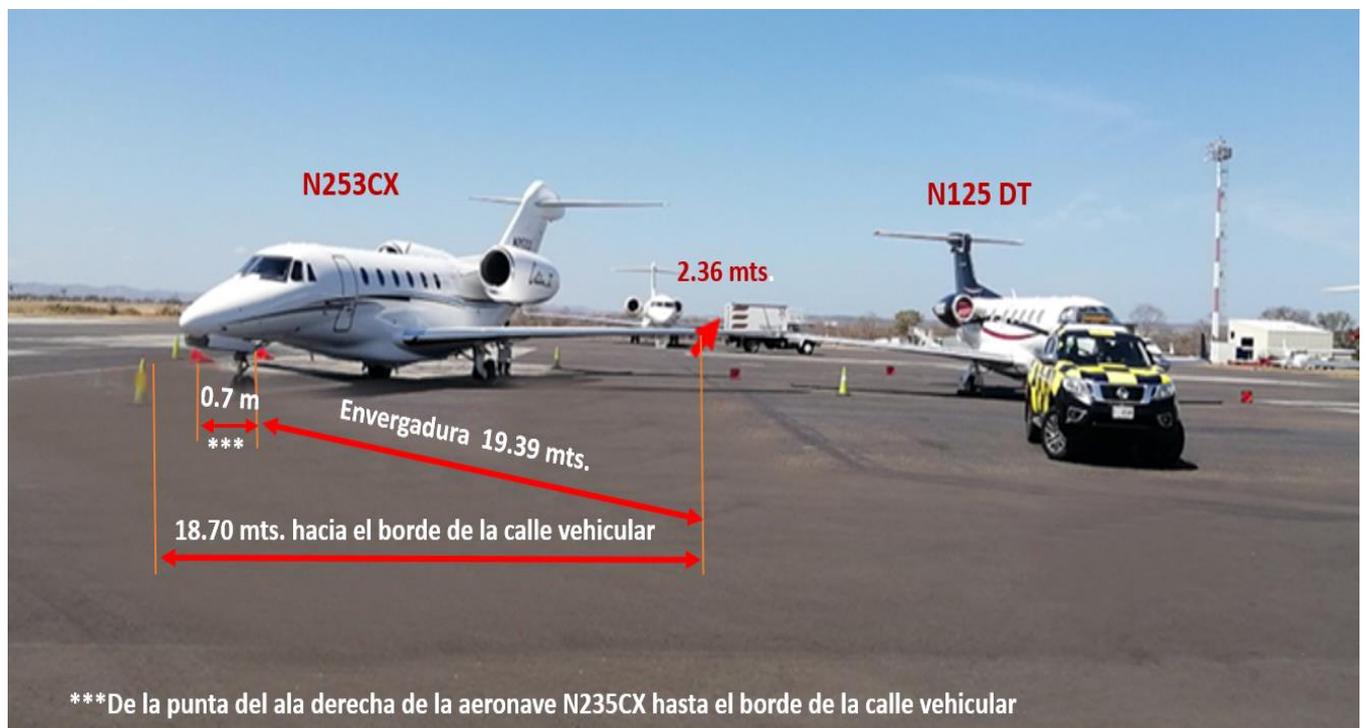
Se verificó que la distancia medida desde el *tip* del ala derecha del N253CX hasta el borde de la calle vehicular era de 0.70 metros y la distancia medida desde el *tip* del ala derecha de la aeronave N125DT hasta donde inicia el borde de la calle vehicular era de 18.70 metros. Mientras que la distancia entre la puntera del ala izquierda del Cessna 750 (N253CX) hasta donde inicia el borde de la calle vehicular que comunica con la calle de rodaje Alfa era de 18.70 metros (esta medida fue tomada perpendicularmente hacia la calle vehicular) a pesar de que esta aeronave tiene una envergadura de 19.39 metros, tenemos que considerar que el eje longitudinal de la aeronave no era paralelo a la calle vehicular.

Imagen 14. Posición final de las aeronaves.

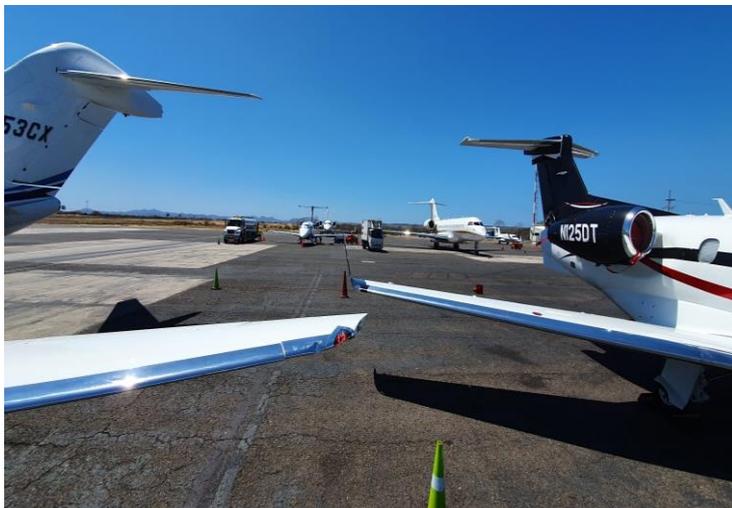
La separación longitudinal entre las punteras de alas de ambas aeronaves afectadas por el incidente post impacto era de 2.36 metros, además se pudo observar que las punteras estaban alineadas una detrás de la otra.

Imagen 15. Vista de frente de las punteras de alas que colisionaron.

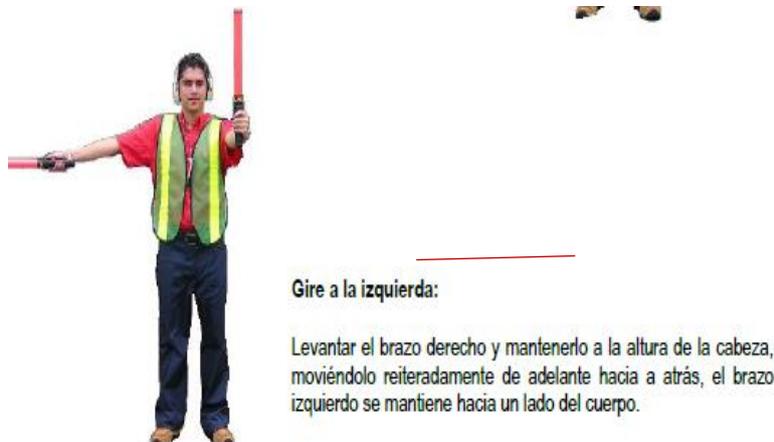
Las imágenes del señalero que ilustran no tienen indicaciones de flechas, para las direcciones hacia donde se mueven las manos. (Para una mejor comprensión del usuario). Se identificaron errores en la descripción de las instrucciones como ser: Gire a la izquierda y Gire a la derecha, tienen el mismo contenido en la instrucción a seguir, entre otras.

Imagen 20. Señales de personal de tierra a la cabina - Giro a la izquierda - Manual Aero-servicios.

La investigación identificó que en el manual de Operaciones y Procedimientos de Aeroservicios – (Parte B – numeral 2.1.5.2.1 -Señales de personal de tierra a la cabina), errores en la descripción de las señales manuales y ausencia de flechas indicativas del movimiento de los brazos del señalero. Estas deficiencias en el manual podrían afectar la capacitación del personal de rampa involucrado en estas actividades de rampa.

b) Se recomienda realizar con la máxima premura una revisión del Manual de Operaciones y Procedimientos a los fines de corregir todas las deficiencias identificadas.

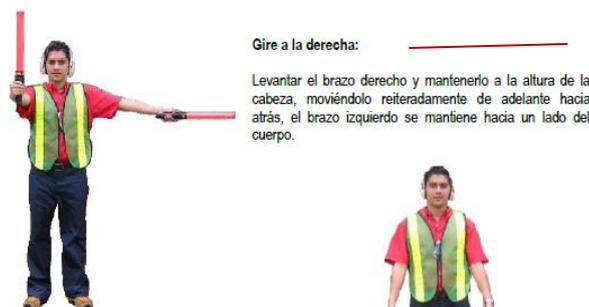
Imagen 21. Señales de personal de tierra a la cabina – Giro a la derecha – Manual Aero-servicios.

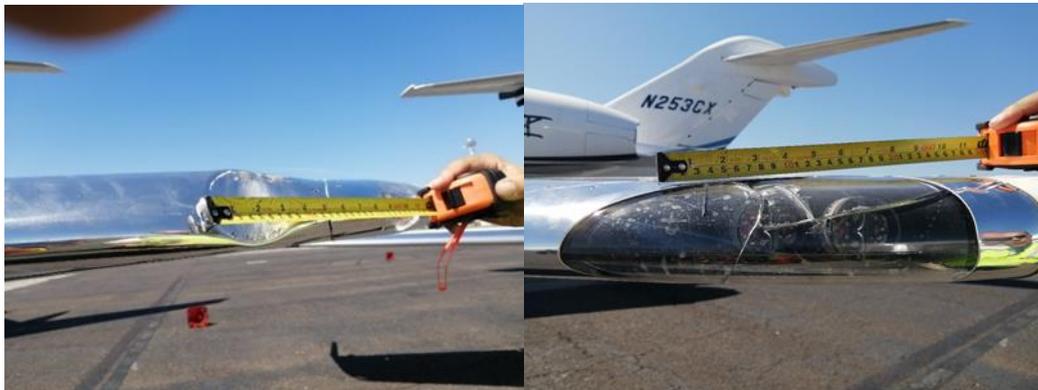
Se observaron daños en la punta del ala izquierda, una abolladura de unas 4 pulgadas en el borde de ataque cerca de la punta, rayones varios y el cobertor acrílico de las luces de posición quebrado.

Imágenes 2 y 3. Daños presentes en la punta de ala izquierda N253CX.

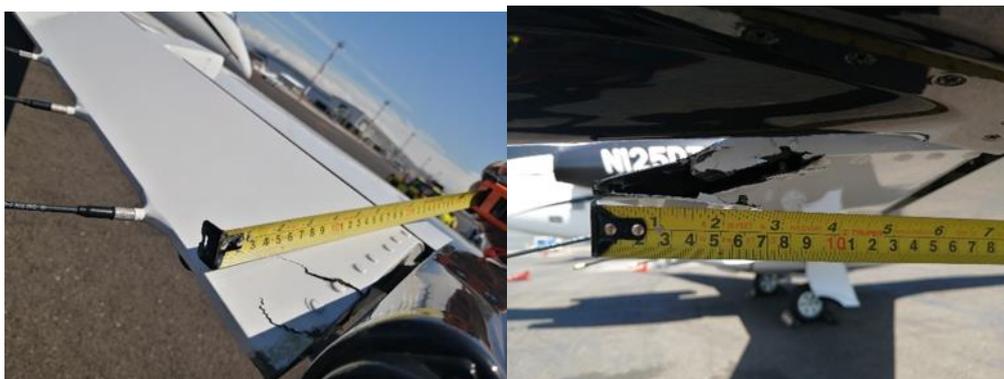
Se observaron daños en la puntera de ala derecha y extremo del alerón del mismo lado por el impacto (*outboard tip*), así como rayones en la pintura en el área del *winglet*.

Imágenes 4 y 5. Daños presentan en el *wingtip* derecho del N125DT.

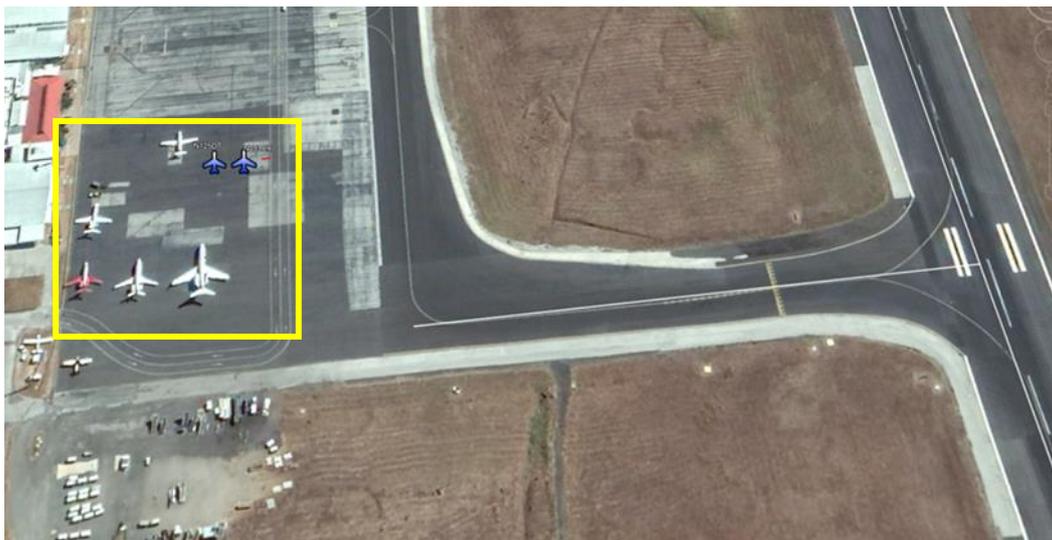
La investigación pudo constatar que, la plataforma donde se produjo el incidente (plataforma para aviación general) carecía de señalética horizontal tanto de las líneas eje de rodaje como de las posiciones de estacionamiento, que aseguren el desplazamiento de las aeronaves en el área de maniobras con la separación libre de obstáculos.

Imagen 7. Señalización horizontal de la plataforma para aviación general del aeropuerto Internacional Daniel Oduber Quirós en Liberia.

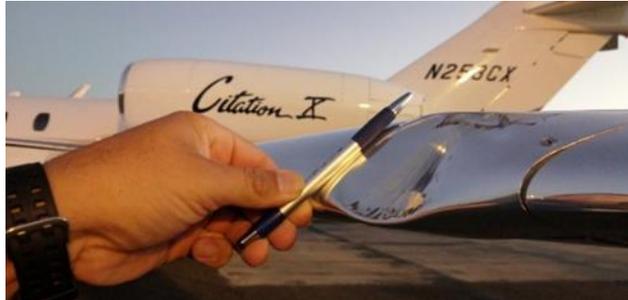
Imagen 11. Abolladura borde de ataque del N253CX.

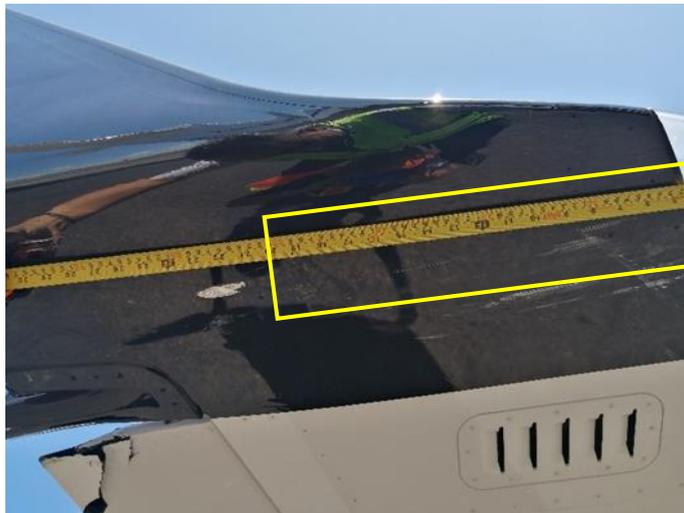
Imagen 12. Marcas dejadas en intradós del N125DT.

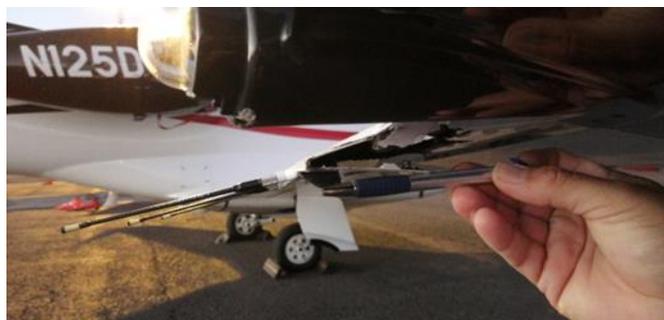
Imagen 13. Alojamiento de luz estroboscópica del N125DT.

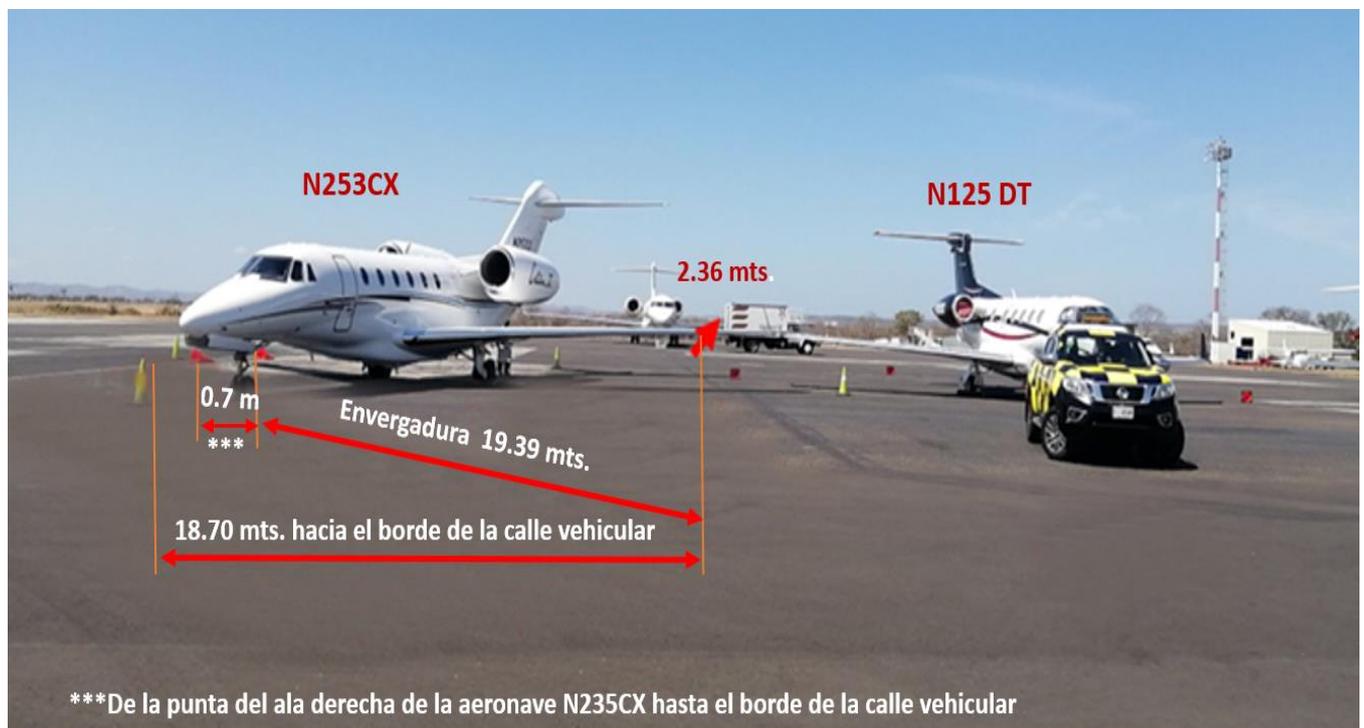
Se verificó que la distancia medida desde el *tip* del ala derecha del N253CX hasta el borde de la calle vehicular era de 0.70 metros y la distancia medida desde el *tip* del ala derecha de la aeronave N125DT hasta donde inicia el borde de la calle vehicular era de 18.70 metros. Mientras que la distancia entre la puntera del ala izquierda del Cessna 750 (N253CX) hasta donde inicia el borde de la calle vehicular que comunica con la calle de rodaje Alfa era de 18.70 metros (esta medida fue tomada perpendicularmente hacia la calle vehicular) a pesar de que esta aeronave tiene una envergadura de 19.39 metros, tenemos que considerar que el eje longitudinal de la aeronave no era paralelo a la calle vehicular.

Imagen 14. Posición final de las aeronaves.

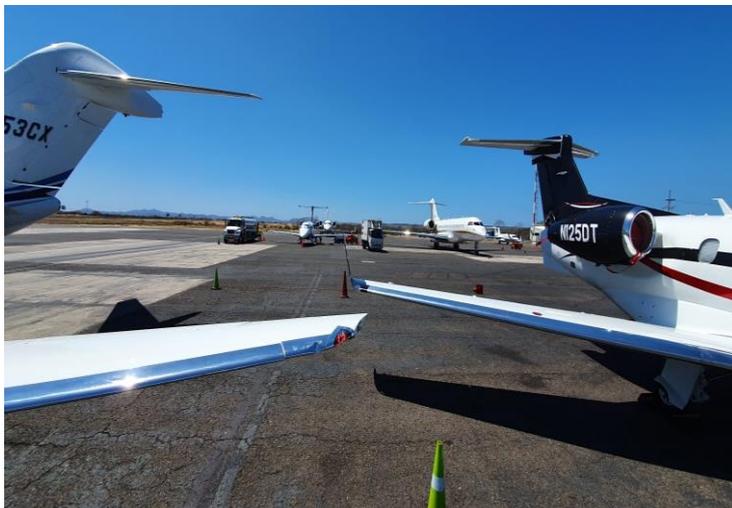
Imagen 15. Vista de frente de las punteras de alas que colisionaron.

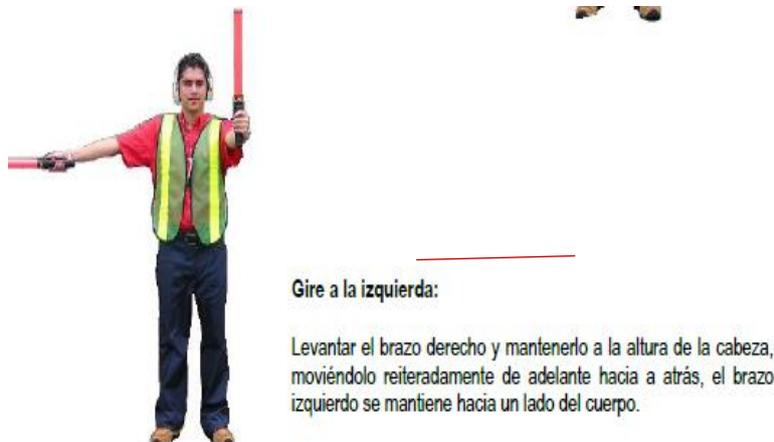
Las imágenes del señalero que ilustran no tienen indicaciones de flechas, para las direcciones hacia donde se mueven las manos. (Para una mejor comprensión del usuario). Se identificaron errores en la descripción de las instrucciones como ser: Gire a la izquierda y Gire a la derecha, tienen el mismo contenido en la instrucción a seguir, entre otras.

Imagen 20. Señales de personal de tierra a la cabina - Giro a la izquierda - Manual Aero-servicios.

La investigación identificó que en el manual de Operaciones y Procedimientos de Aeroservicios – (Parte B – numeral 2.1.5.2.1 -Señales de personal de tierra a la cabina), errores en la descripción de las señales manuales y ausencia de flechas indicativas del movimiento de los brazos del señalero. Estas deficiencias en el manual podrían afectar la capacitación del personal de rampa involucrado en estas actividades de rampa.

b) Se recomienda realizar con la máxima premura una revisión del Manual de Operaciones y Procedimientos a los fines de corregir todas las deficiencias identificadas.

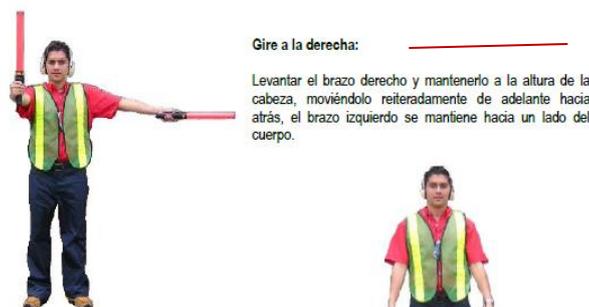
Imagen 21. Señales de personal de tierra a la cabina – Giro a la derecha – Manual Aero-servicios.
