Documento	Informe Final CEN18FA063
Suceso	Accidente aeronave TI-BEI
Elevación del Proyecto de Informe Final	Autoridad de Investigación de Accidentes de Aviación Civil Costa Rica
Comisión de revisión de Informes COCESNA	Convenio GRIAA-COCESNA – COSTA RICA
Asesor/es Técnico/s designado/s	Ing. Ricardo Cano – Lic. Daniel Barafani
Fecha de elevación	24/05/2022

Informe Final de Accidente de Aviación

Ubicación:	Punta Islita, Costa Rica	Número de Accidente:	CEN18FA063
Fecha & Hora:	31/12/2017, 1156 CST	Matrícula:	TI-BEI
Aeronave:	CESSNA 208	Daños a la aeronave:	Destruída 12
Evento decisivo:	Entrada en pérdida/barrena	Lesiones:	mortales
Vuelo conducido como:	No estadounidense, comercial

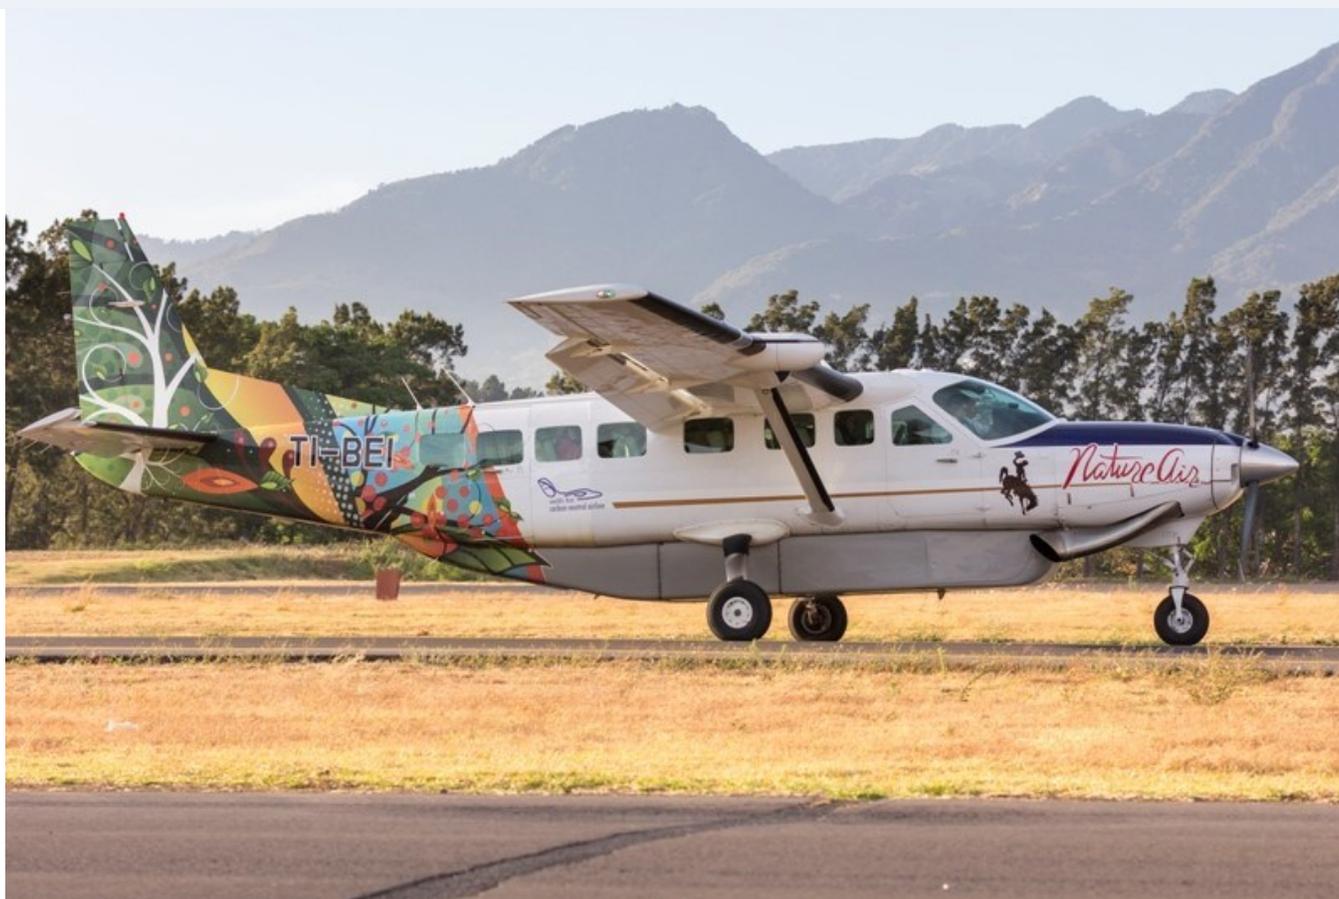
Figura 1 - Fotografía del avión accidentado

El avión accidentado era un Cessna 208B Caravan con número de serie 208B0900 (Figura 1). Era un avión de ala alta, propulsado por una turbohélice con una configuración de tren de aterrizaje tipo triciclo fijo. El avión accidentado estaba configurado para 12 pasajeros más los 2 asientos de los miembros de tripulación. El avión estaba propulsado por un motor turbohélice de 675 caballos de potencia, Pratt & Whitney Canada PT6A-114A, número de serie PC1545 con un propulsor de hélice de velocidad constante, puesta en bandera total y reversible.

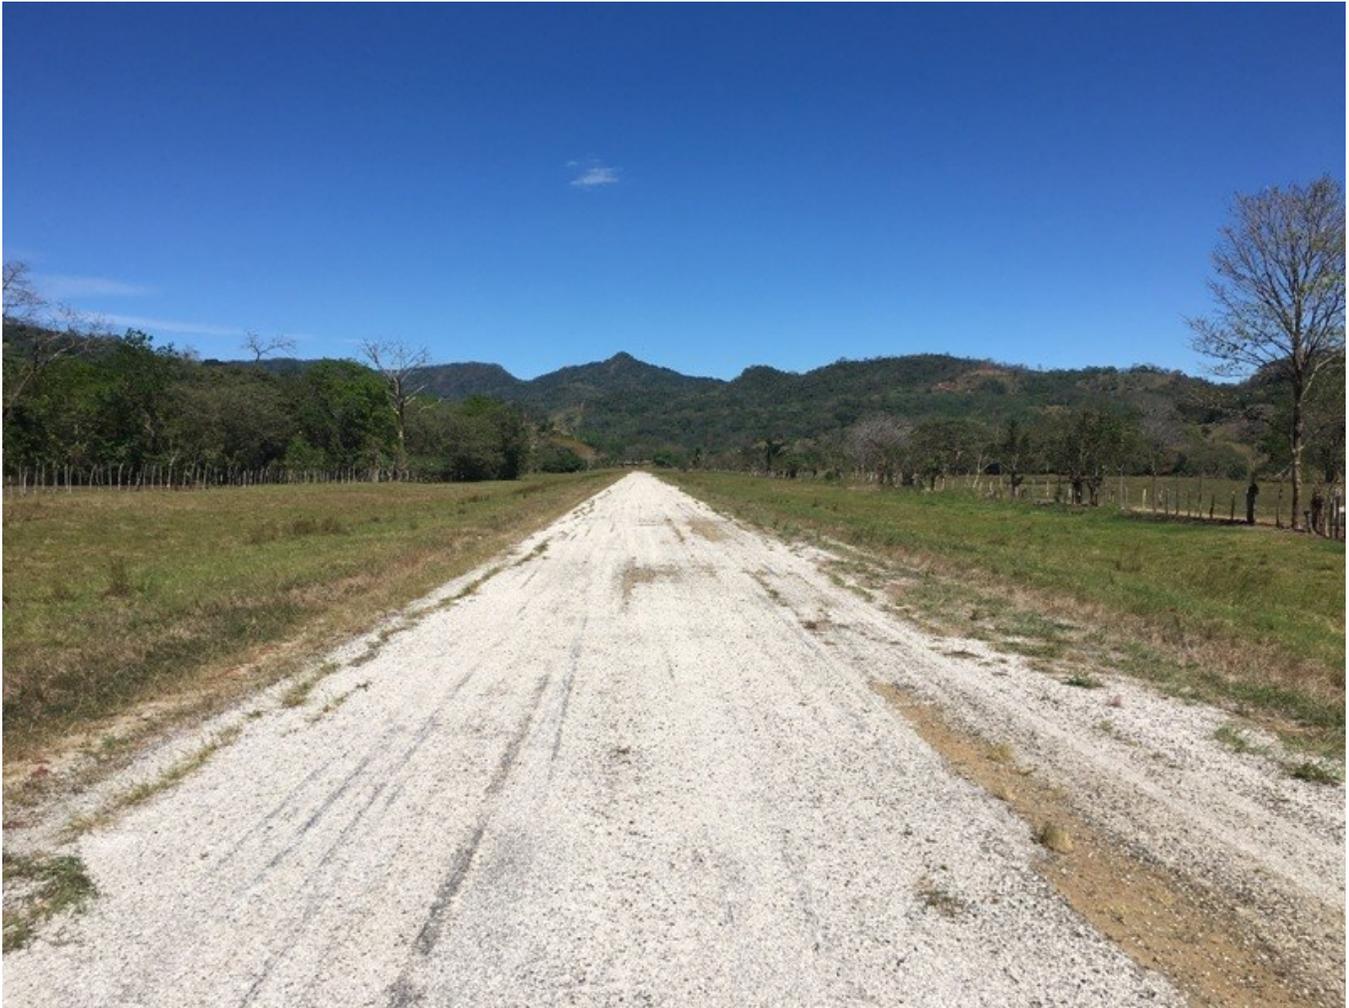
El aeropuerto posee una única pista pavimentada, la pista 3/21, la cual mide 3000 ft de largo y 30 ft de ancho (Figura 2). El pavimento de la pista estaba resquebrajado y contenía vegetación entre las grietas del extremo sur. Había una caseta ubicada en el extremo noreste de la pista, adyacente a una zona de giro de la calle de rodaje. Aparte de la zona de giro en el extremo norte, no había otras calles de rodaje, lo que obligó a los aviones a utilizar la pista para operaciones de rodaje. La pista estaba en un valle con terreno en elevación en todos los lados excepto el sur, el cual lleva al Océano Pacífico.

Figura 2 - Vista desde la pista en dirección a las montañas del norte

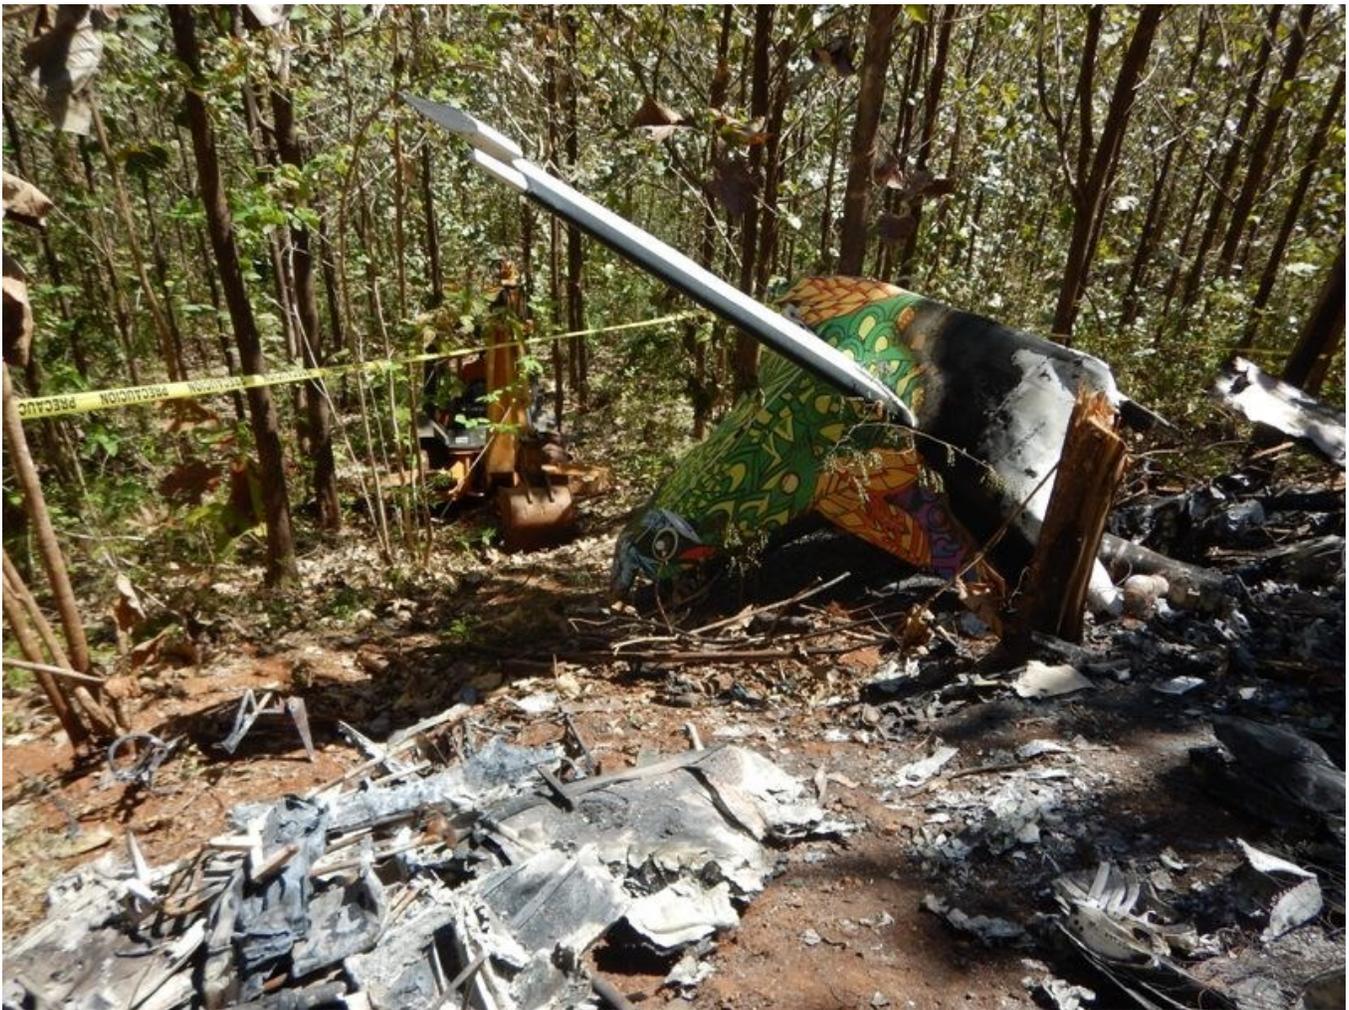
Los restos del avión fueron trasladados fuera del sitio del accidente antes de la llegada de la Junta Nacional de Seguridad en el Transporte (NTSB, por sus siglas en inglés). El sitio del accidente estaba ubicado en una ladera altamente arbolada a aproximadamente 0,4 sm noreste (024°) de la cabecera de la pista 3, a una elevación de 238 ft msl. Varios árboles y ramas quedaron dispersos alrededor del sitio del accidente. Presentaban diámetro variable, desde pocas pulgadas hasta seis pulgadas. Mostraban cortes diagonales y relativamente limpios, indicativo de contacto con la hélice. El poco daño a las copas de los árboles del sitio indica que el avión impactó la pendiente de forma casi vertical. Hay evidencia de incendio después de la colisión (Figura 3).

Los restos del avión fueron examinados tras ser llevados al hangar. El avión estaba severamente fragmentado y quemado. La cabina de mando mostró gran impacto y daño por incendio. No se identificaron instrumentos de vuelo o de motor durante el análisis. Los sistemas de la estructura no se pudieron examinar debido a los daños por el impacto e incendio. Debido a la condición de los restos del avión, no se pudo confirmar la continuidad del cable de control del vuelo. Sin embargo, los cables de control de vuelo permanecieron conectados a las superficies de empenaje y todas las separaciones de los cables de control examinadas indicaban tensión por sobrecarga o corte para traslado fuera del sitio del accidente.

Figura 3 - Vista de la sección de la cola del avión en el sitio del accidente.

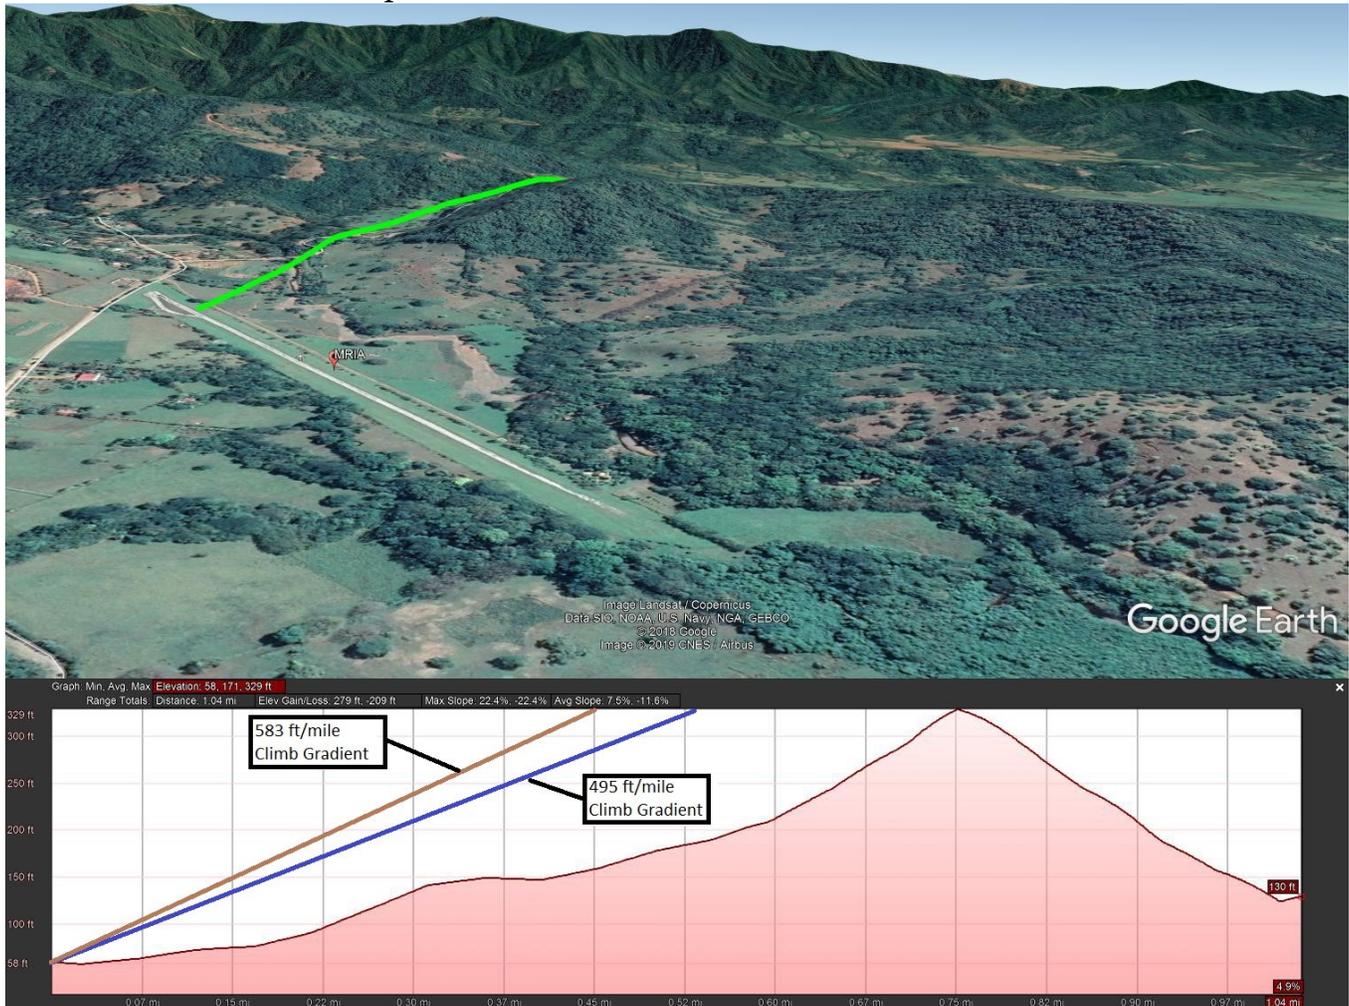
Se examinaron tres escenarios de despegue distintos para determinar si el avión tuvo suficiente rendimiento de ascenso para sobrevolar el terreno que rodea el aeropuerto. El primer escenario (Figura 4) analizó un despegue al usar la ruta en tierra que utilizó el avión anterior. Los cálculos mostraron que el avión habría tenido suficiente rendimiento de ascenso a lo largo de esta ruta, con un margen de gradiente de ascenso mínimo de 40 %, con flaps en 0° , al peso máximo permitido y con un margen de 65 % al usar flaps en 20° con el mínimo peso de combustible.

Un margen positivo indica que el rendimiento de ascenso calculado excedió el mínimo requerido para sobrevolar el terreno. Un margen de 0 % indica que el avión podría haber sobrevolado el terreno sin exceso de altitud. Un margen negativo señala que el rendimiento de ascenso calculado no fue suficiente para sobrevolar el terreno.

Figura 4 - Escenario de salida 1 muestra la ruta en tierra del avión anterior y el posible rendimiento de ascenso del avión accidentado sobrepuesto en un perfil de elevación de la ruta.

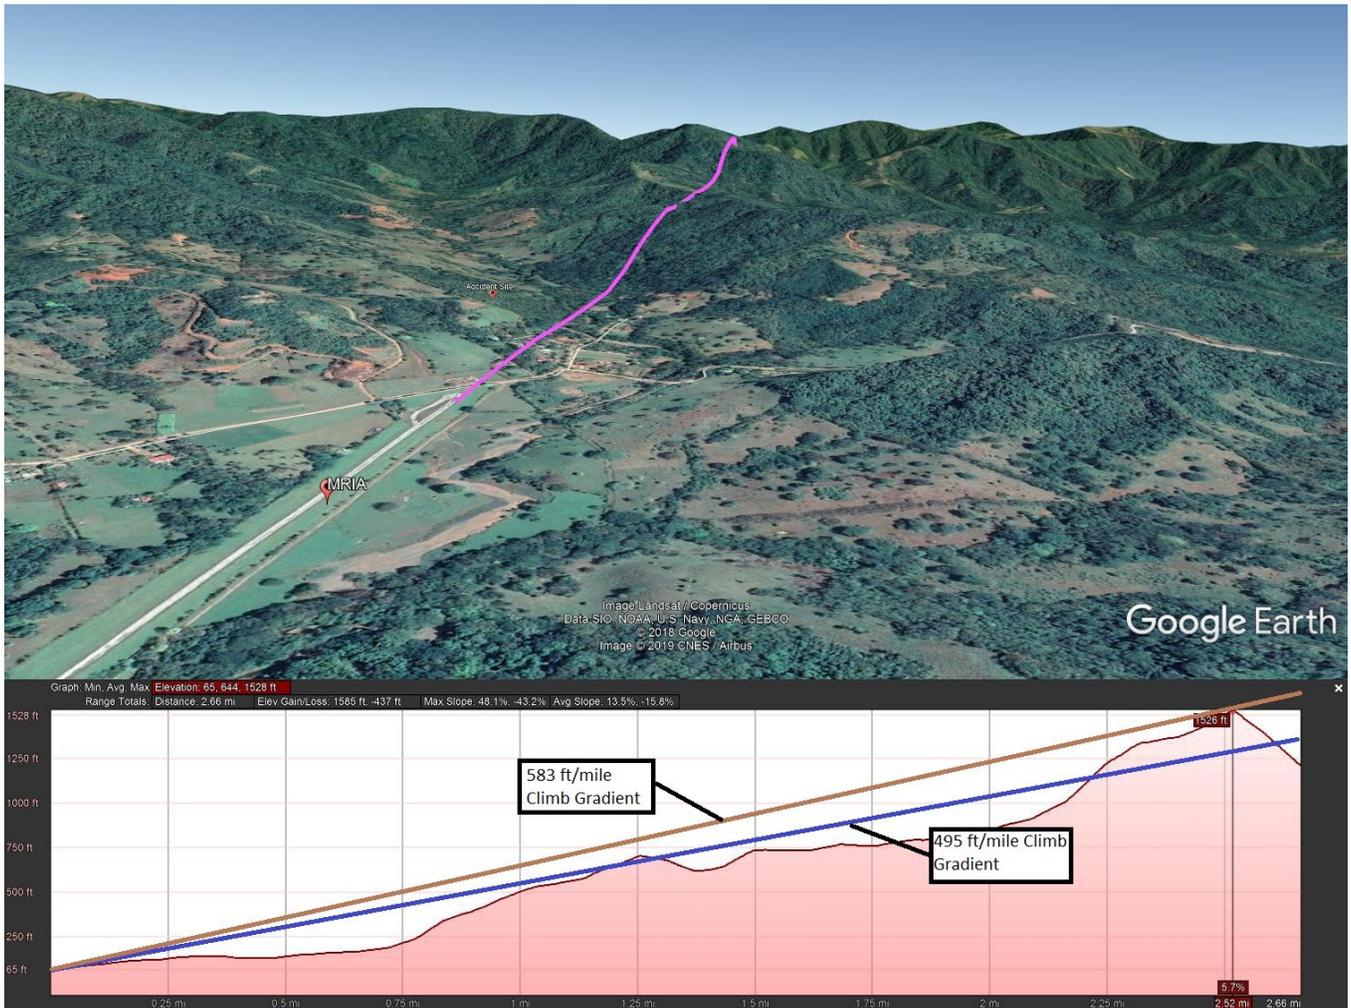
El segundo escenario fue una salida directa manteniendo el rumbo de la pista. Los cálculos mostraron que el avión podría no haber tenido suficiente rendimiento de ascenso para sobrevolar las montañas usando esta ruta. El margen de gradiente de ascenso al peso máximo permitido y a una configuración de flaps de 0° fue de -14 %, y al peso mínimo de combustible usando flaps en 20° fue de 1 %.

Figura 5 - Escenario de salida 2 que muestra la ruta de despegue con una salida directa desde la pista 3, y el posible rendimiento de ascenso del avión accidentado sobrepuesto en un perfil de elevación de la ruta.

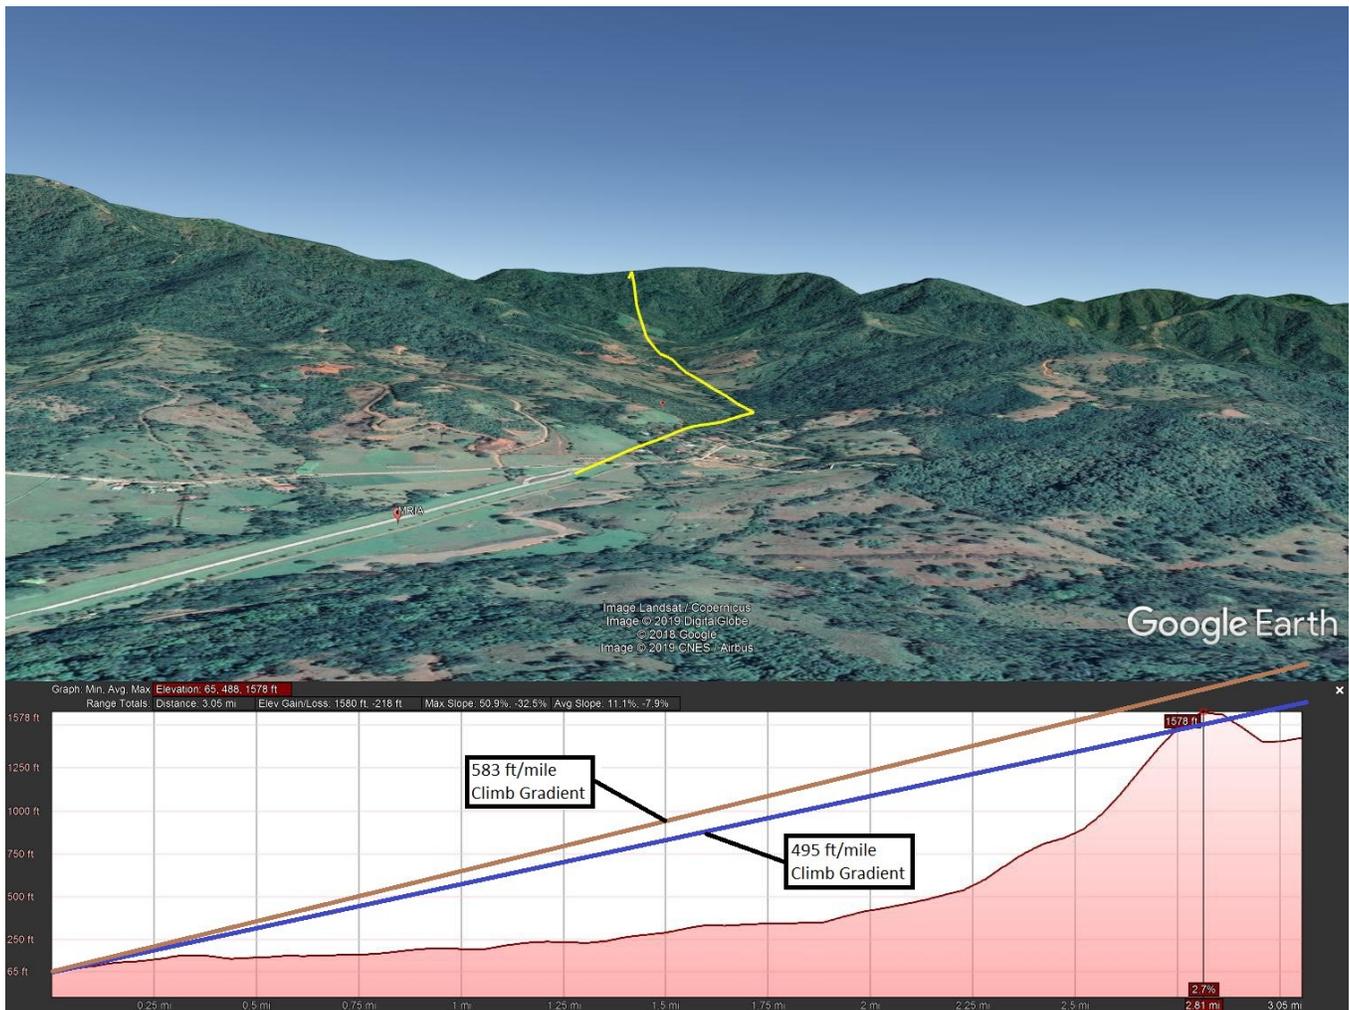
El escenario final fue una ruta que gira a la izquierda tras despegar seguida por la parte más baja del valle (Figura 6). Los cálculos mostraron que el avión podría no haber tenido suficiente rendimiento de gradiente de ascenso para sobrevolar las montañas al usar esta ruta. El margen de gradiente de ascenso al peso máximo permitido y a una configuración de flaps de 0° fue de - 8 % y al peso mínimo de combustible al utilizar flaps en 20° fue de 9 %.

Figura 6 - Escenario de salida 3 que muestra un despegue desde la pista 3 por sobre la parte más baja del valle hacia el norte del aeropuerto y el posible rendimiento de ascenso del avión accidentado sobrepuesto en un perfil de elevación de la ruta.

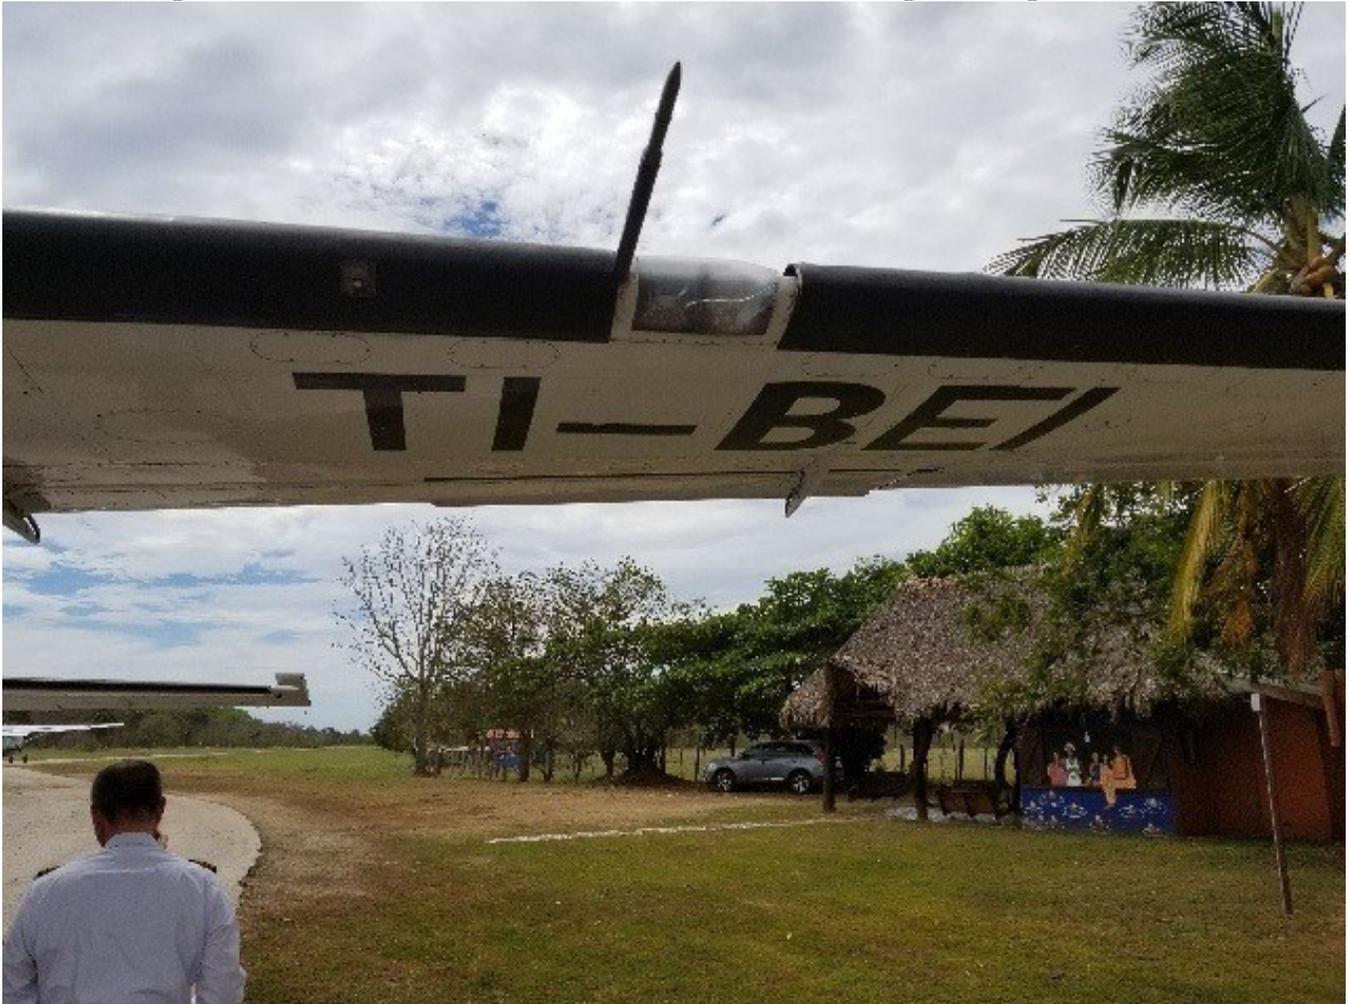
Un amigo de uno de los pasajeros reportó haber recibido un mensaje de texto del pasajero antes del vuelo. Manifestó que el avión había colisionado con un pájaro al llegar al MRJA. El amigo del pasajero entregó los mensajes de texto junto a fotografías que mostraban el daño al avión. Las fotografías mostraron que el borde frontal del ala izquierda tenía daño cerca de la luz de aterrizaje. La luz de aterrizaje parecía estar agrietada y el borde frontal parecía mostrar cierta deformación adyacente a la luz de aterrizaje. El área dañada estaba ubicada adelante de los flaps de aterrizaje y en el centro del alerón. Debido al alcance del daño localizado, las características del vuelo y la controlabilidad del avión no se habrían visto adversamente afectadas.

El testigo reportó que la tripulación aérea estaba al tanto del daño y que el capitán había contactado al operador de mantenimiento de las instalaciones para conversar sobre ello. Afirmó que el capitán esperó la información de mantenimiento antes de proceder con el vuelo y que esta fue la razón por la cual el avión accidentado salió 15 minutos después del primer avión.

Figura 7 - Fotografía que muestra el daño en el borde frontal del ala izquierda, efecto de la colisión contra el pájaro.
