PRESENTACIÓN DE PROYECTO DE INFORME FINAL

| Documento | Proyecto Informe Final: CR-A-C-01-2017 |
| Suceso | Accidente: TI-AGM |

Proyecto de Informe Final CR-A-C-01-2017

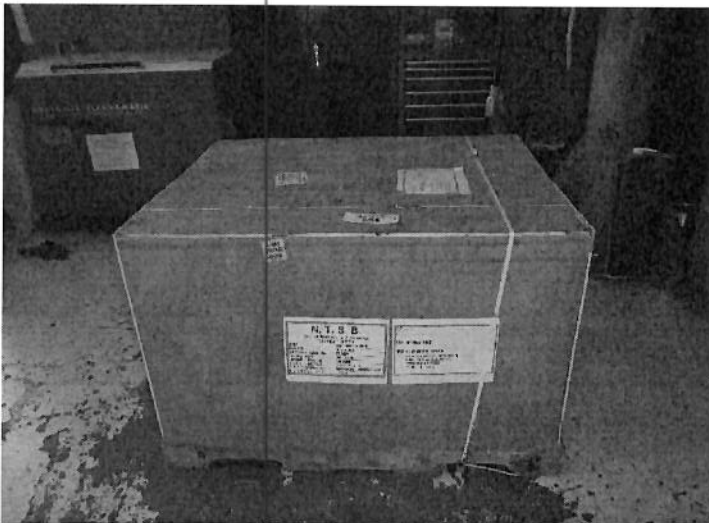
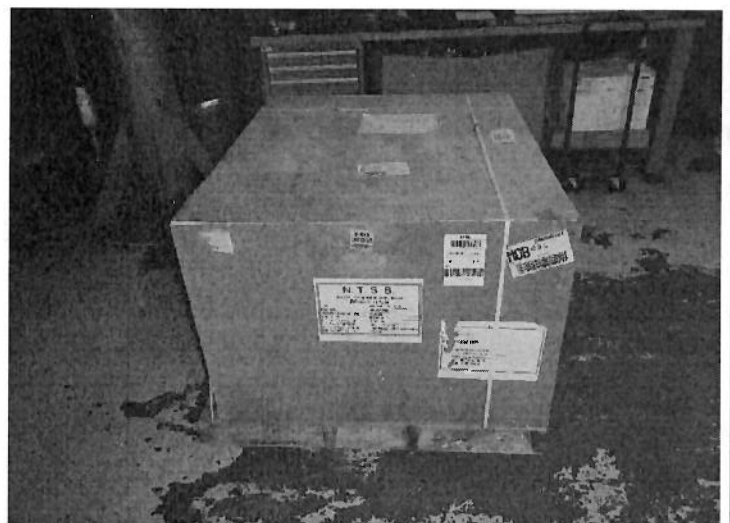
EXTERNAL ENGINE CONDITION

The engine was returned to the factory in a crate with a few of the airframe-related components still attached. The engine was removed and documented with no external pre-accident anomalies noted. A puncture was observed in the oil sump and in the #3 intake tube; both punctures were from the outside-in. The engine was mounted on a stand for closer examination. Due to corrosion related to water emersion and prolonged storage, the engine could not be test run. A teardown examination took place on the engine core components, with a functional test of the fuel and ignition system components.

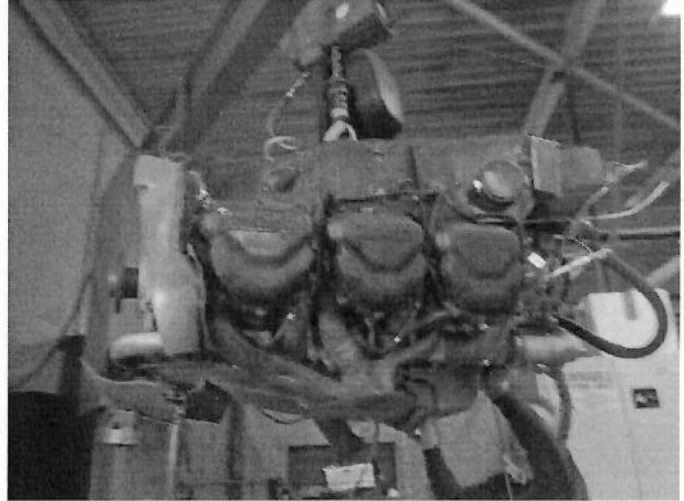
EXHAUST SYSTEM

Condition: The exhaust tubes remained attached to their respective cylinders, but the mufflers were not returned with the engine. The left risers and manifold were flattened. The risers were removed with no pre-accident anomalies noted.

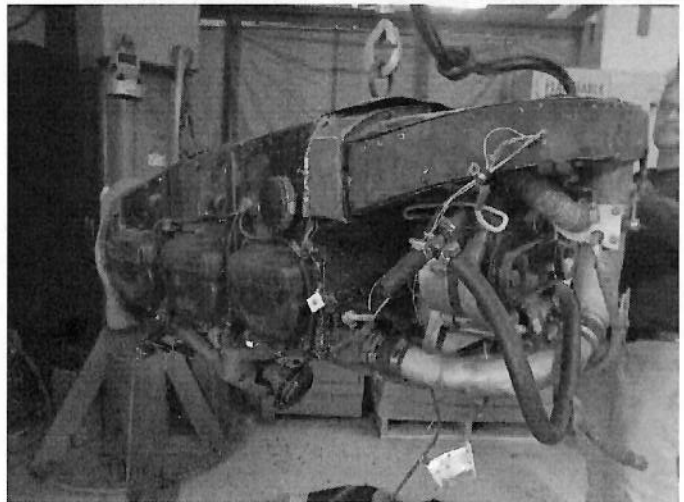
INDUCTION SYSTEM

Condition: The induction system remained in place with the induction air box attached to the engine. The #3 intake tube was punctured from the outside in. The intake filter and bracket were intact but were contaminated with debris consistent with water emersion. No pre-accident anomalies were noted with the induction system components.

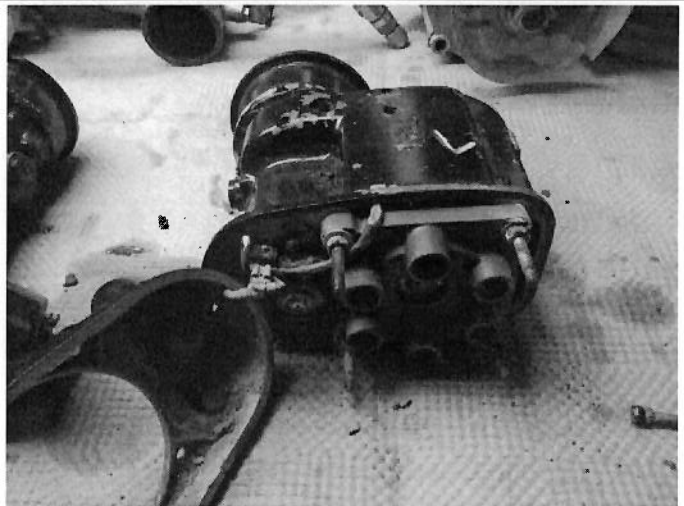
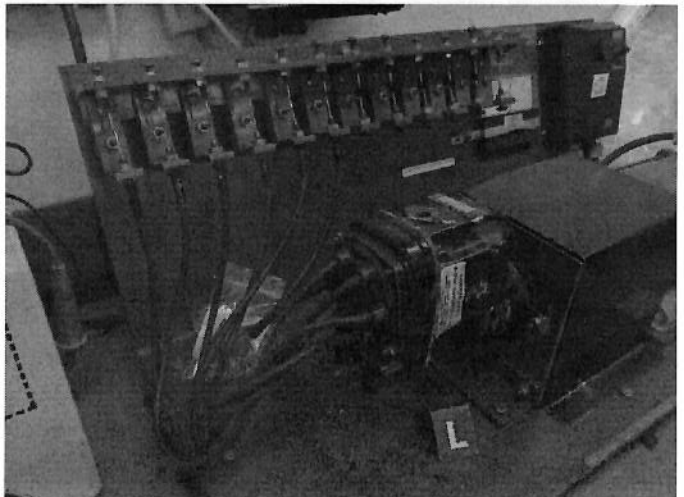
The left magneto remained attached to the topside of the engine and manual manipulation of the magneto did not result in any slipping. Rotation of the crankshaft was not possible due to excessive corrosion and the magneto-to-engine timing was not obtainable. Removal of the ignition harness revealed considerable contamination consistent with prolonged water emersion. The points were uncovered and cleaned, and the magneto was installed on a test bench where it produced a spark from each of its terminals in firing order with no pre-accident anomalies noted.

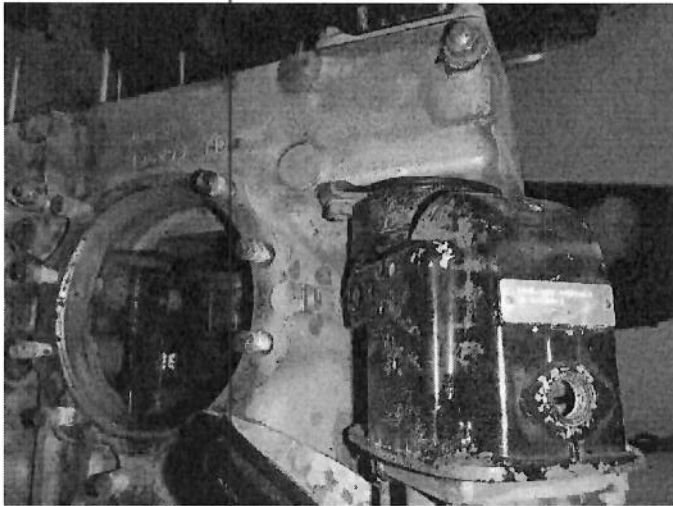
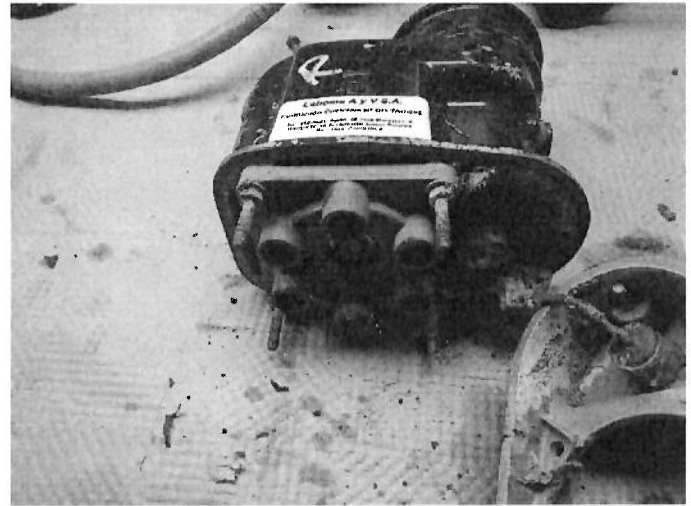
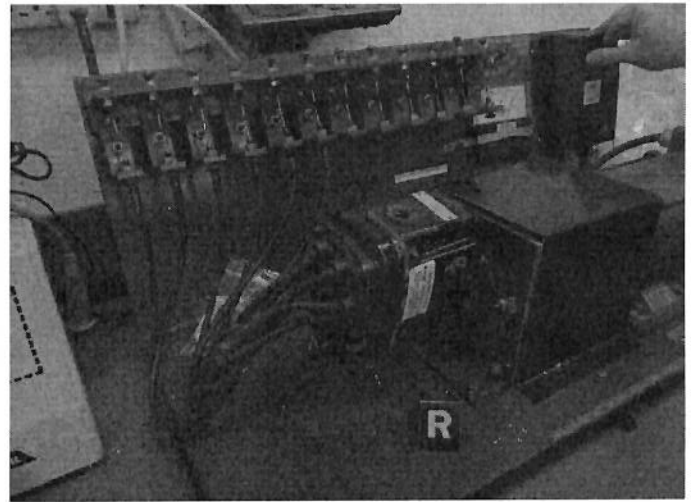
The right magneto remained attached to the topside of the engine and manual manipulation of the magneto did not result in any slipping. Rotation of the crankshaft was not possible due to excessive corrosion and the magneto-to-engine timing was not obtainable. Removal of the ignition harness revealed considerable contamination consistent with prolonged water emersion. The points were uncovered and cleaned, and the magneto was installed on a test bench where it produced a spark from each of its terminals in firing order with no pre-accident anomalies noted.

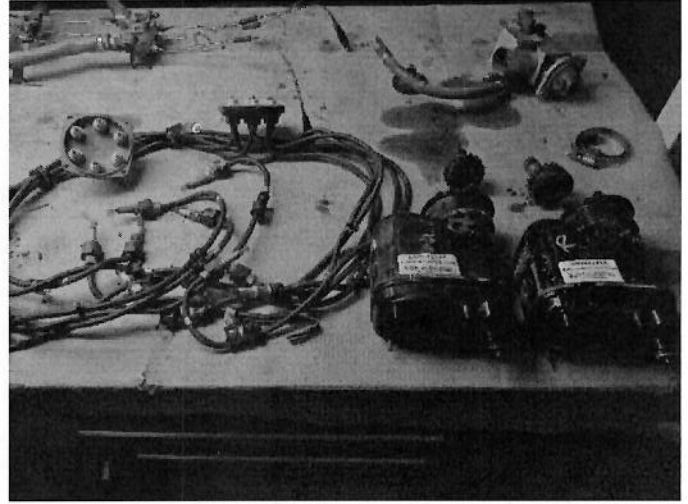
The ignition harness remained attached to the magnetos and each terminal remained secured to its respective sparkplug. Removal of the harness revealed dirt and debris in the distributor area. There was no sign of tracking in the distributor caps. No pre-accident anomalies or wear were noted.

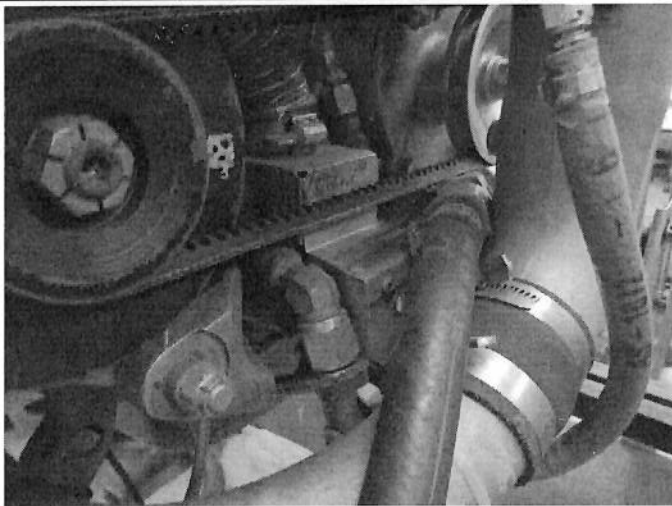
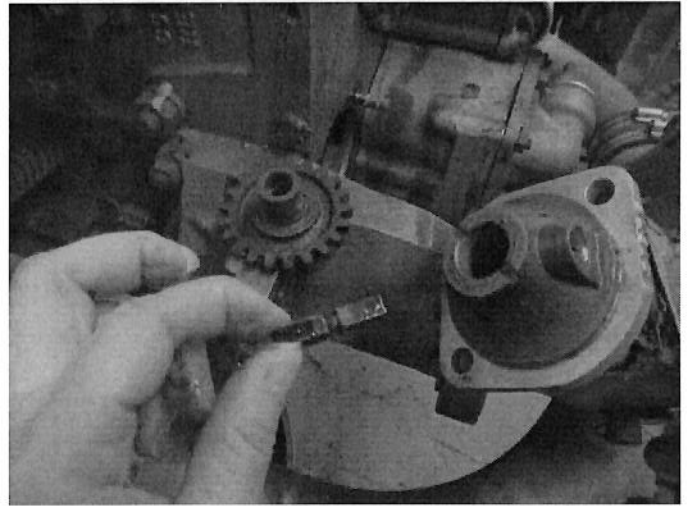
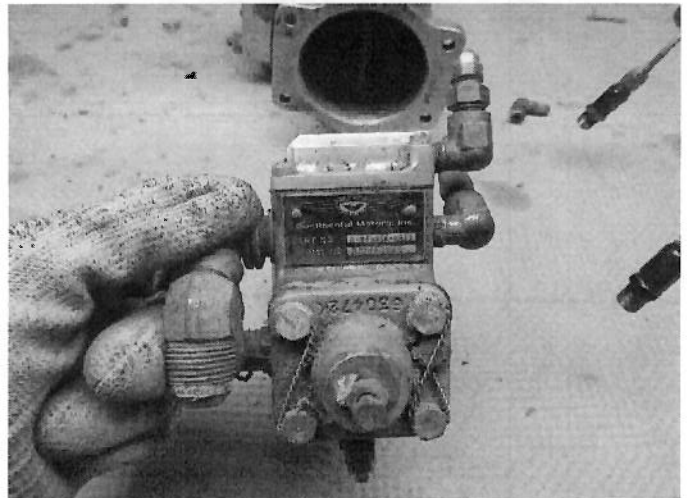
| Condition: | The fuel pump remained secured to the backside of the engine. The fuel lines remained secured to the pump. Removal of the pump revealed the drive gear and coupling were intact. Manual rotation of the gear with the drive coupling installed in the pump resulted in a free rotation with no binding noted. The pump was installed on a test bench in the as-received condition, with no adjustments made to the pump settings. Though the pump failed to meet <i>new</i> flow test parameters, it was capable of pumping fuel at slightly lower than specified values throughout various speeds (all flow discrepancies could be attributed to fuel system setup in the field). | | |

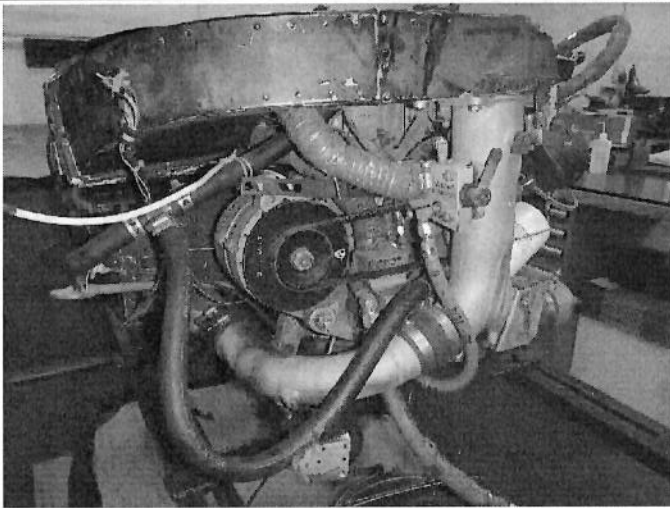
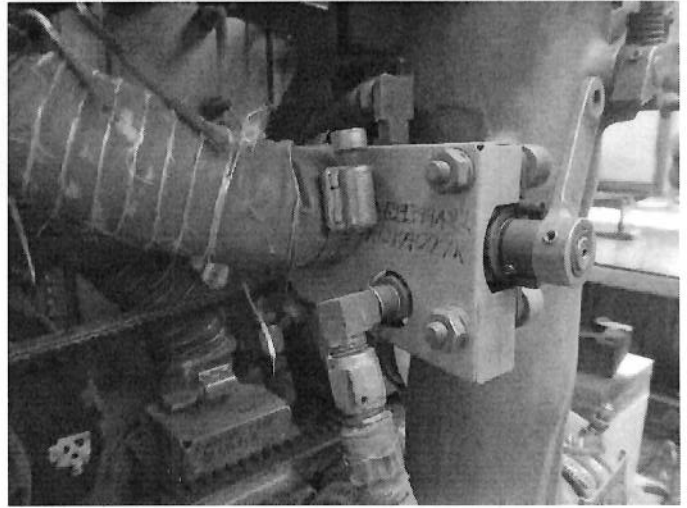
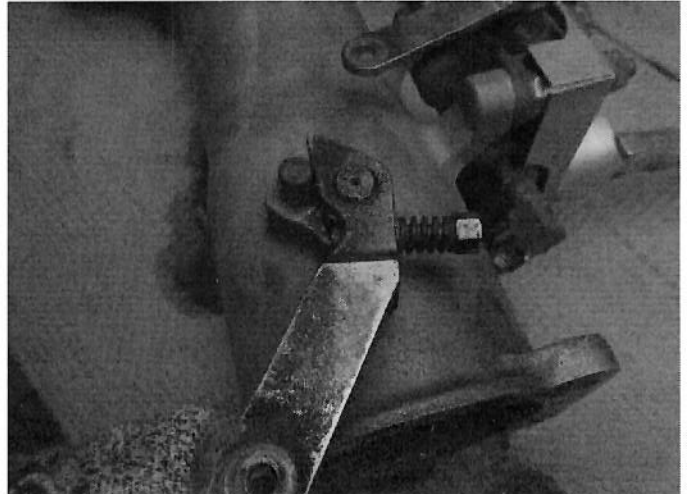
Condition: The throttle body/fuel metering unit remained secured to the induction system and all fuel lines to and from the metering unit remained secured in place. The unit was removed, and the throttle and mixture control levers were manually manipulated between their stops with no binding noted. The inlet fuel screen was removed and found to be unobstructed. The unit was placed on a production test cell in the as-received condition with no adjustments made to its settings. Though the fuel metering unit failed to meet *new* flow test parameters it was capable of metering fuel at various settings with slightly higher fuel flows at the lower throttle angles and slightly lower fuel flows at the full throttle condition (all flow discrepancies could be attributed to fuel system setup in the field). No pre-accident anomalies were observed.

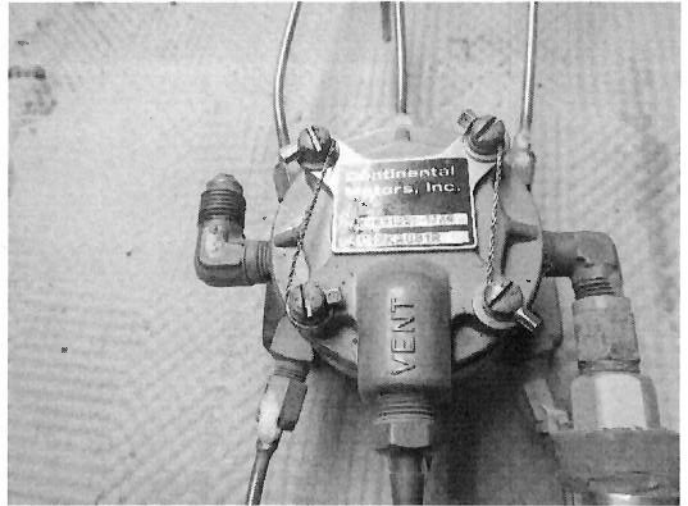
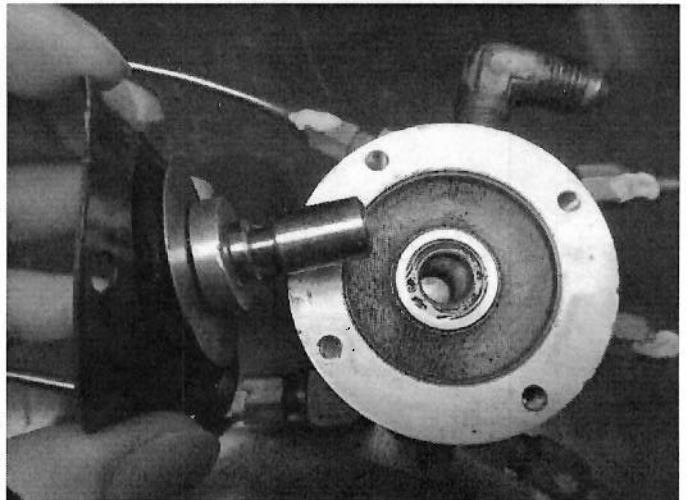
The fuel manifold valve remained secured to the topside of the engine. The fuel lines to and from the manifold valve remained secured in place. Placement of the manifold valve on the production test bench revealed that it would not function. The manifold valve was disassembled, and the plunger was seized in the housing. Eventual removal of the plunger revealed an area of corrosion in the housing that likely restricted the movement of the plunger. It is assumed that the corrosion was a result of the water emersion and post-recovery storage. A small area of fibrous debris was observed on the fuel manifold valve screen, but the unit was not obstructed.

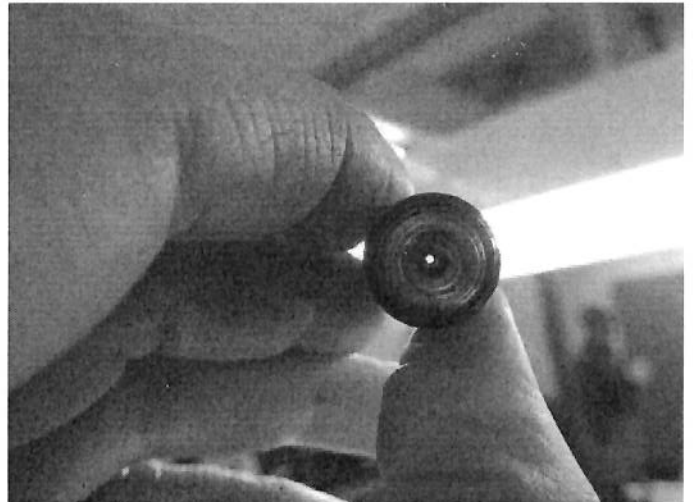
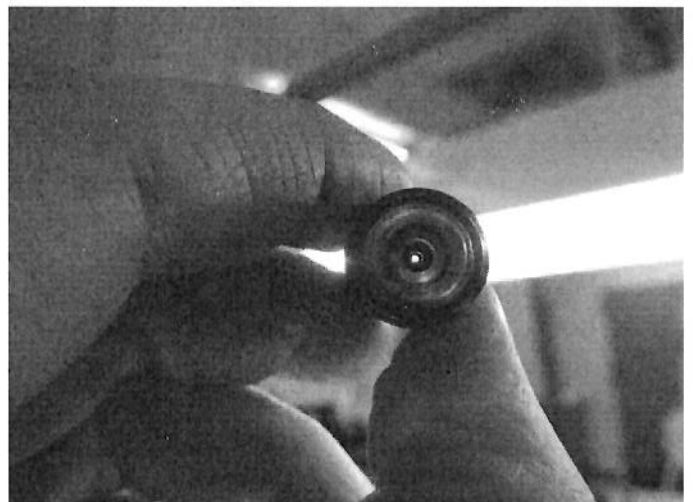
Condition: The fuel injection nozzles were unobstructed.

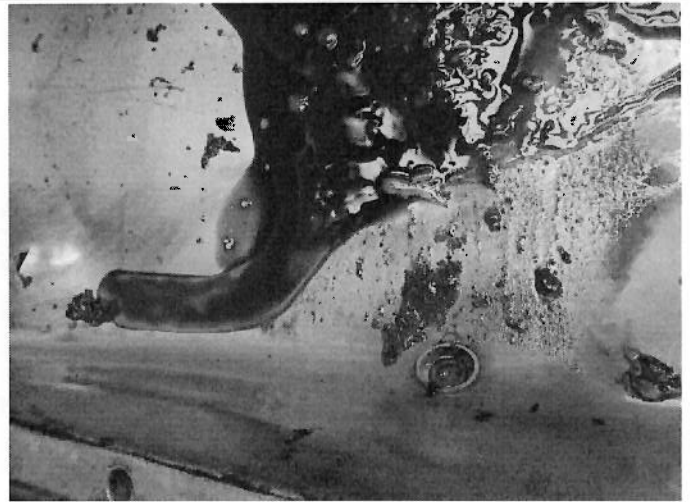
OIL SUMP

Condition: The oil sump remained secured to the bottom side of the engine with no pre-accident external anomalies noted. The sump was removed and a small puncture was observed with a mixture of residual oil and water. Debris consistent with organic matter was observed as was a small expansion pin. There were no additional anomalies noted.

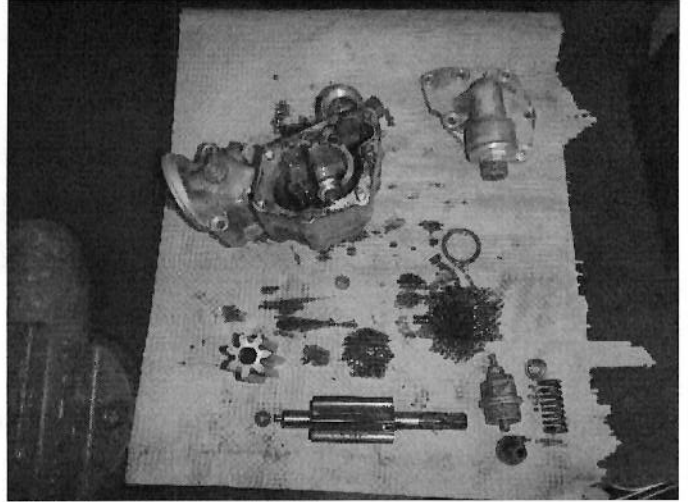
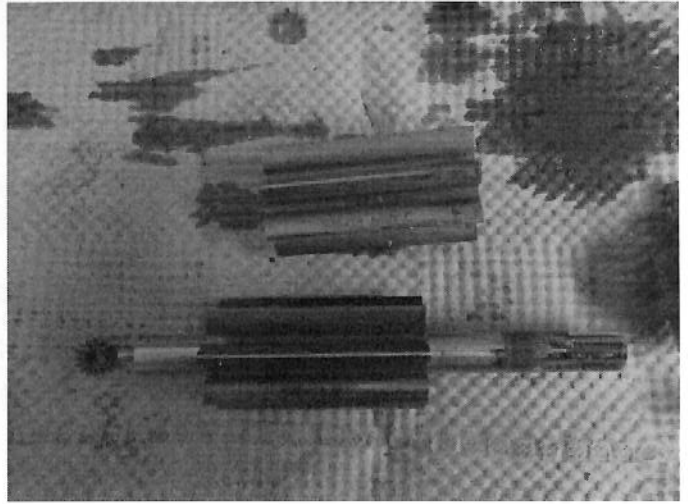
The oil pump remained secured to the backside of the engine with no external anomalies noted. The pump was disassembled and the gear were found intact with residual oil and water observed in the housing. There were no signs of hard particle passage with the pump walls. The oil pressure relief valve/spring were intact.

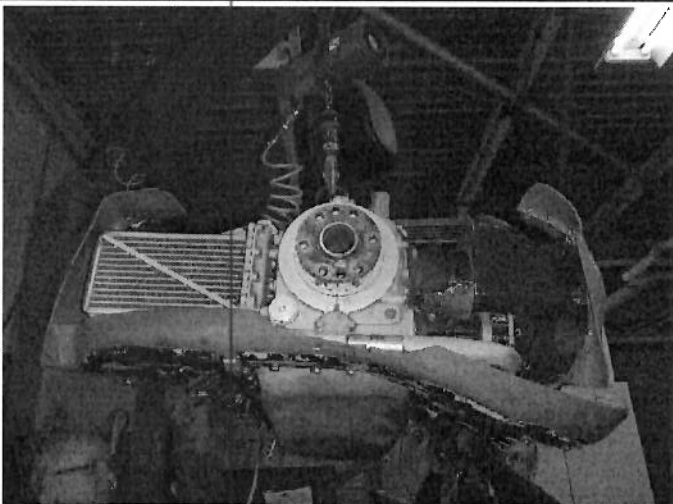
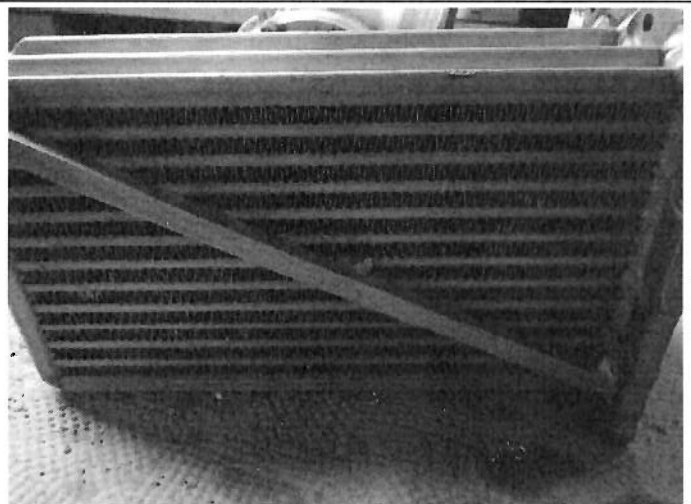
OIL COOLER

The oil cooler remained secured to the front right side of the engine. Removal of the unit revealed residual oil. No pre-accident anomalies were noted.

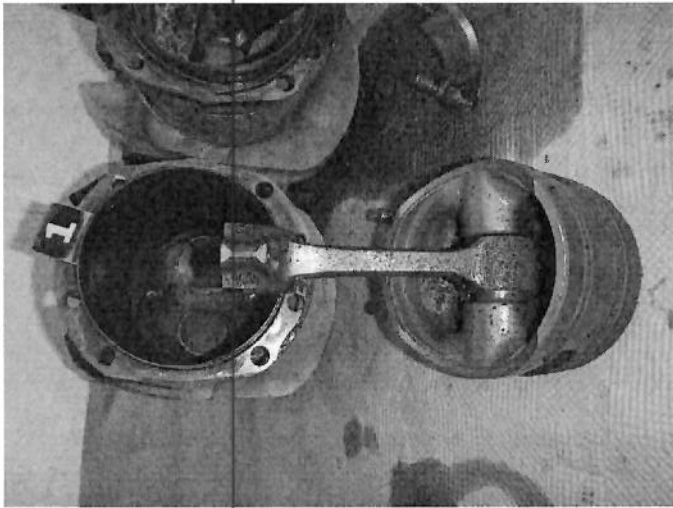
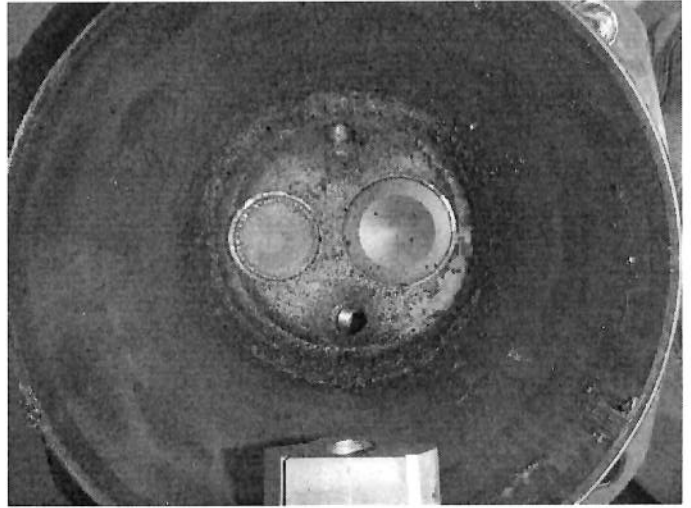
The cylinder remained secured to the engine with no external pre-accident anomalies noted. The cylinder's internal components were observed using a lighted borescope and considerable corrosion was observed. The crankshaft could not be manually rotated, so lubricating fluid was poured into the cylinder and let sit overnight in an attempt to reduce the corrosion/friction between the piston rings and the cylinder barrels. Rotation of the crankshaft was still not possible the following day, and a decision was made to remove the cylinder from the crankcase. Removal of the cylinder revealed no pre-accident anomalies with the barrel, head, valves, valve seats, piston or piston pin. The corrosion was consistent with water emersion and prolonged storage without preservation effort.

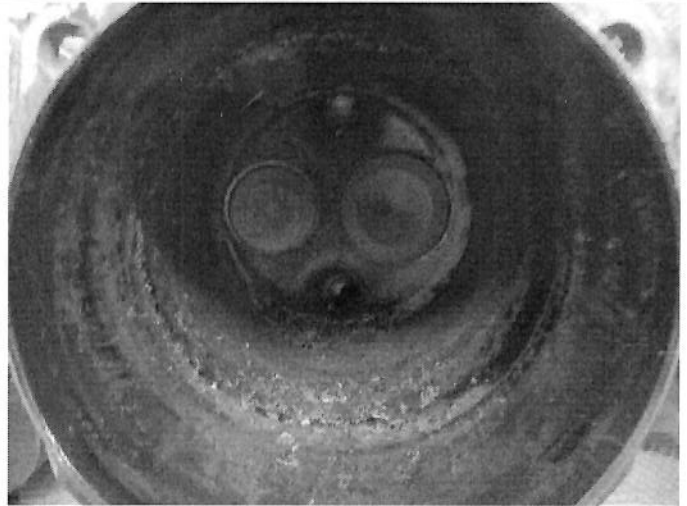
The cylinder remained secured to the engine with no external pre-accident anomalies noted. The cylinder's internal components were observed using a lighted borescope and considerable corrosion was observed. The crankshaft could not be manually rotated, so lubricating fluid was poured into the cylinder and let sit overnight in an attempt to reduce the corrosion/friction between the piston rings and the cylinder barrels. Rotation of the crankshaft was still not possible the following day, and a decision was made to remove the cylinder from the crankcase. Removal of the cylinder revealed no pre-accident anomalies with the barrel, head, valves, valve seats, piston or piston pin. The corrosion was consistent with water emersion and prolonged storage without preservation effort.

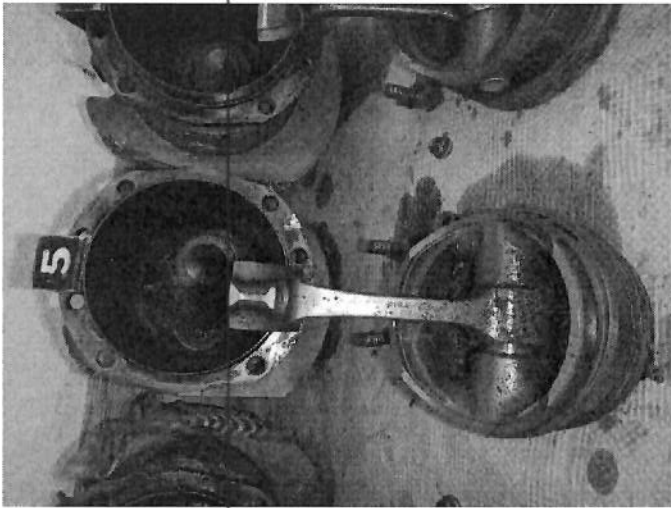
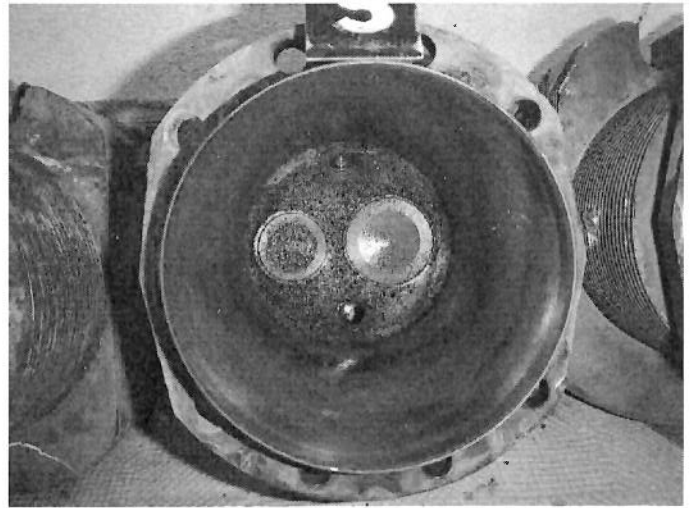
The cylinder remained secured to the engine with no external pre-accident anomalies noted. The cylinder's internal components were observed using a lighted borescope and considerable corrosion was observed. The crankshaft could not be manually rotated, so lubricating fluid was poured into the cylinder and let sit overnight in an attempt to reduce the corrosion/friction between the piston rings and the cylinder barrels. Rotation of the crankshaft was still not possible the following day, and a decision was made to remove the cylinder from the crankcase. Removal of the cylinder revealed no pre-accident anomalies with the barrel, head, valves, valve seats, piston or piston pin. The corrosion was consistent with water emersion and prolonged storage without preservation effort.

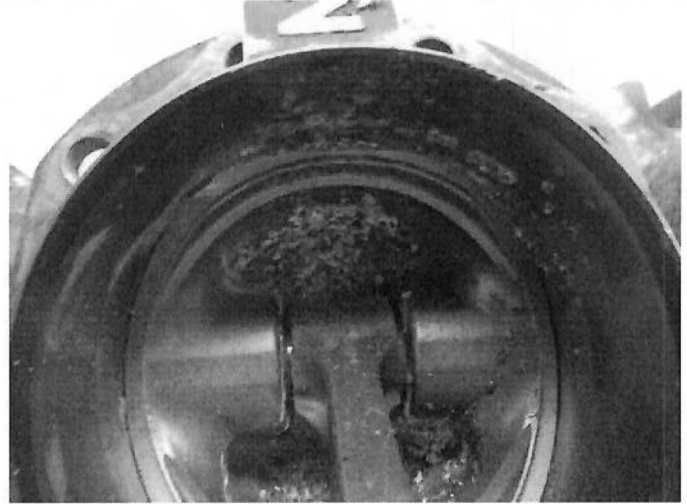
The cylinder remained secured to the engine with no external pre-accident anomalies noted. The cylinder's internal components were observed using a lighted borescope and considerable corrosion was observed. The crankshaft could not be manually rotated, so lubricating fluid was poured into the cylinder and let sit overnight in an attempt to reduce the corrosion/friction between the piston rings and the cylinder barrels. Rotation of the crankshaft was still not possible the following day and a decision was made to remove the cylinder. Removal of the cylinder revealed that the piston rings were seized within the barrel and the piston could not be removed. The corrosion was consistent with water emersion and prolonged storage without preservation effort.

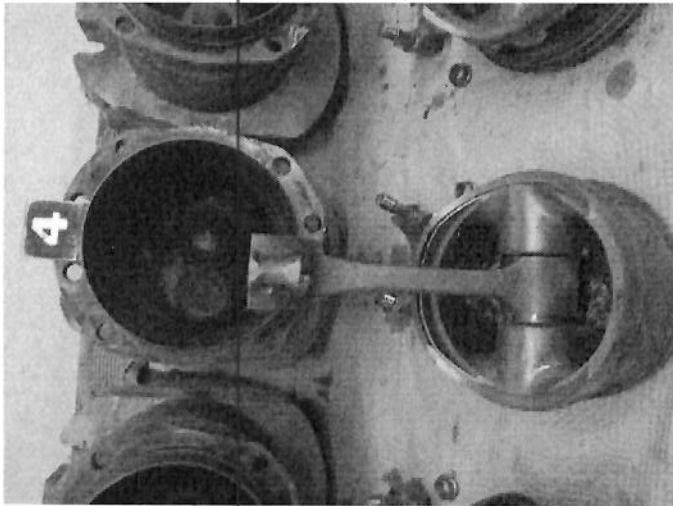
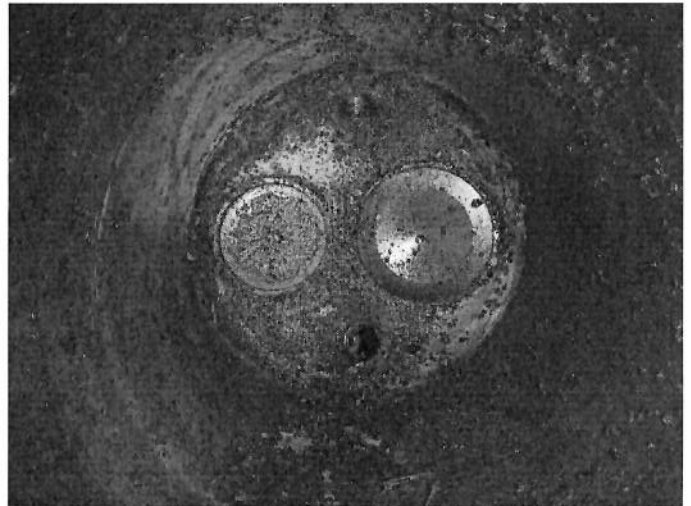
The cylinder remained secured to the engine with no external pre-accident anomalies noted. The cylinder's internal components were observed using a lighted borescope and considerable corrosion was observed. The crankshaft could not be manually rotated, so lubricating fluid was poured into the cylinder and let sit overnight in an attempt to reduce the corrosion/friction between the piston rings and the cylinder barrels. Rotation of the crankshaft was still not possible the following day, and a decision was made to remove the cylinder from the crankcase. Removal of the cylinder revealed no pre-accident anomalies with the barrel, head, valves, valve seats, piston or piston pin. The corrosion was consistent with water emersion and prolonged storage without preservation effort.

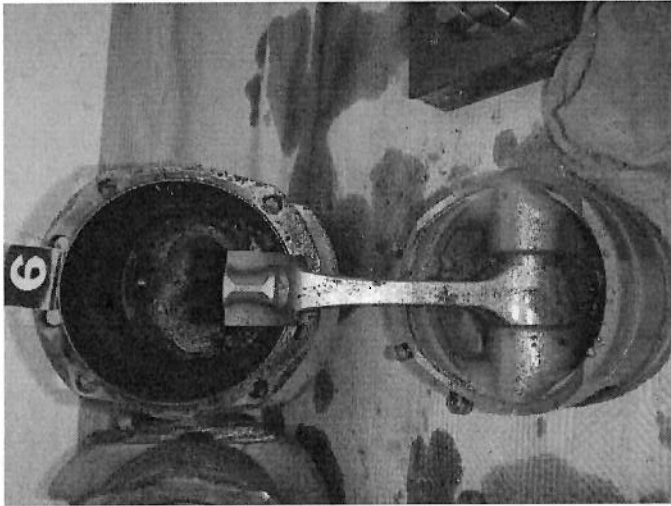
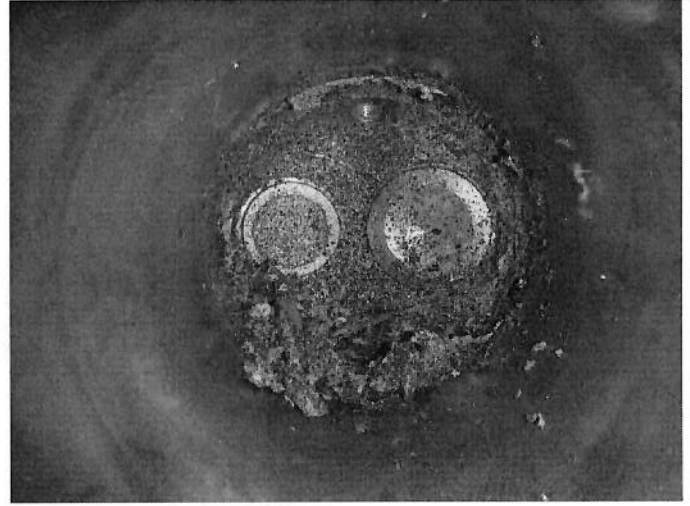
The cylinder remained secured to the engine with no external pre-accident anomalies noted. The cylinder's internal components were observed using a lighted borescope and considerable corrosion was observed. The crankshaft could not be manually rotated, so lubricating fluid was poured into the cylinder and let sit overnight in an attempt to reduce the corrosion/friction between the piston rings and the cylinder barrels. Rotation of the crankshaft was still not possible the following day, and a decision was made to remove the cylinder from the crankcase. Removal of the cylinder revealed no pre-accident anomalies with the barrel, head, valves, valve seats, piston or piston pin. The corrosion was consistent with water emersion and prolonged storage without preservation effort.

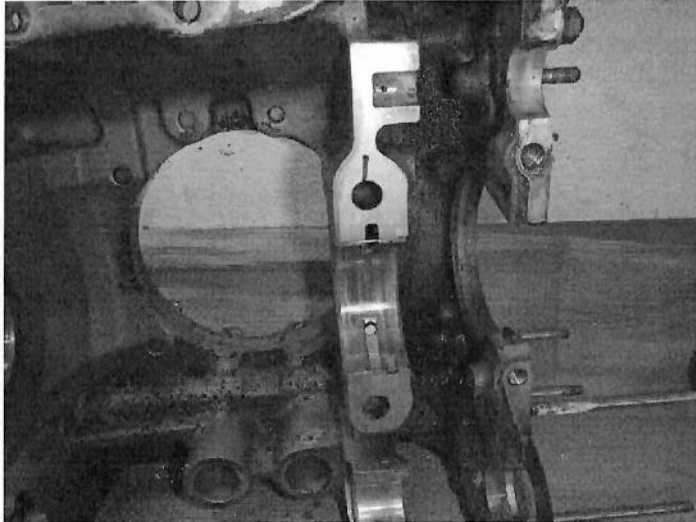
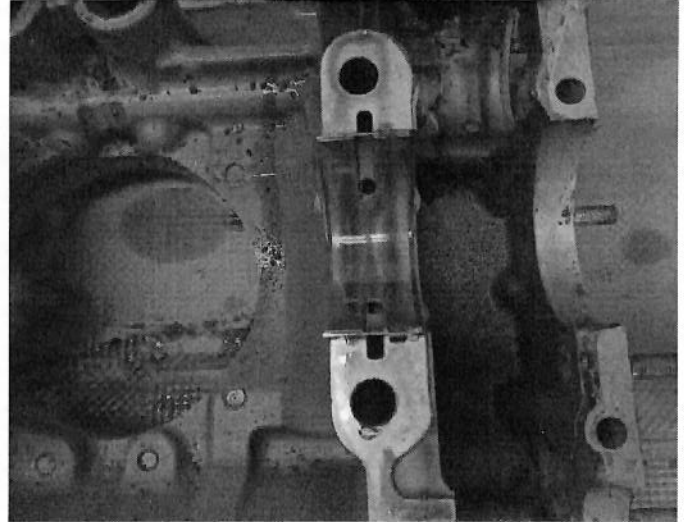
The bearing halves remained in place with no signs of bearing migration or lock slot elongation. The bearing halves displayed a normal wear signature.

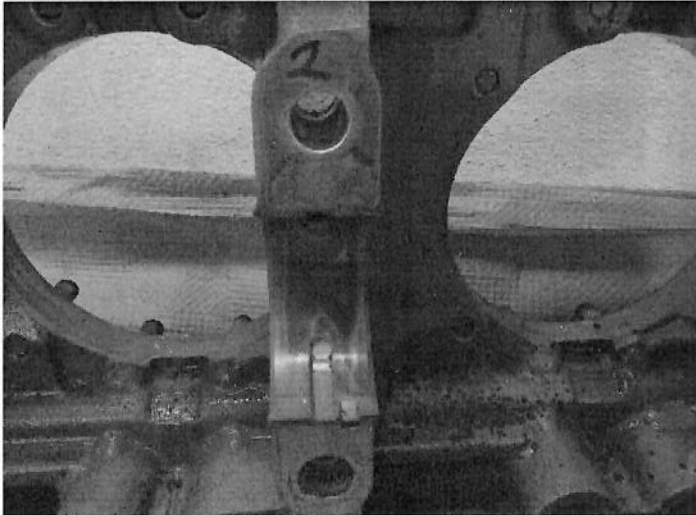
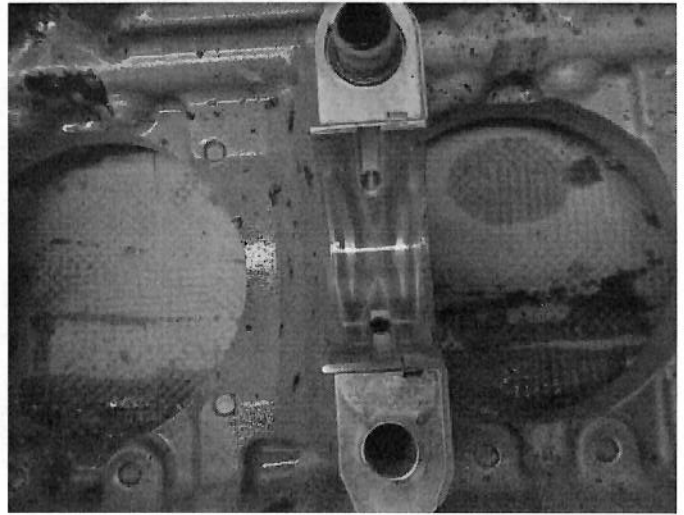
#2 MAIN BEARINGS

The bearing halves remained in place with no signs of bearing migration or lock slot elongation. The bearing halves displayed a normal wear signature.

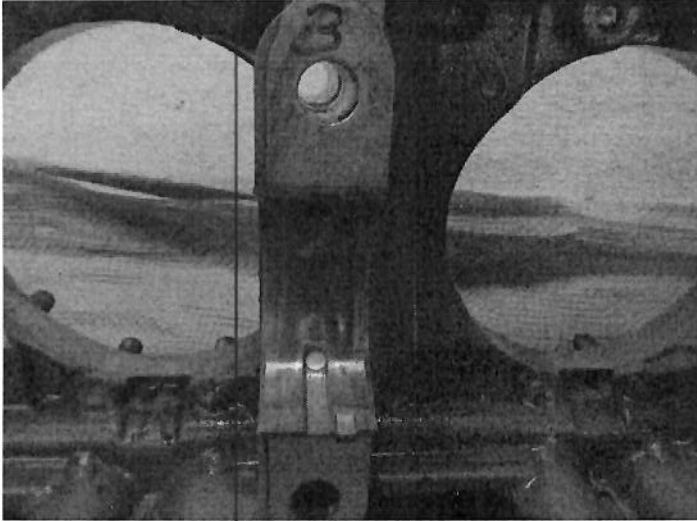
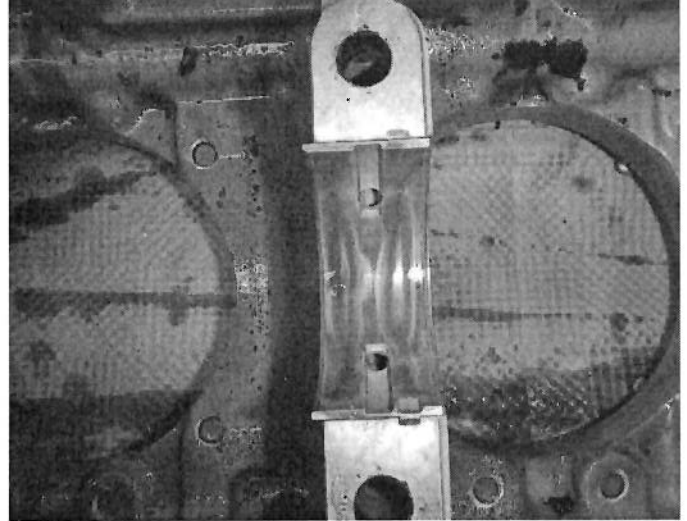
The bearing halves remained in place with no signs of bearing migration or lock slot elongation. The bearing halves displayed a normal wear signature.

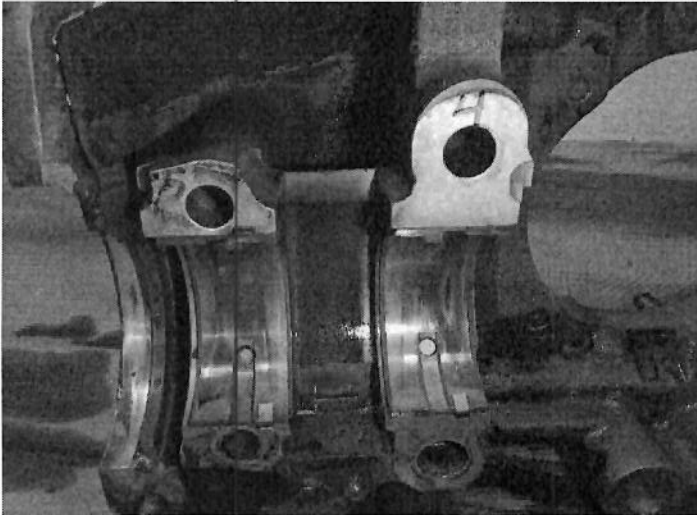
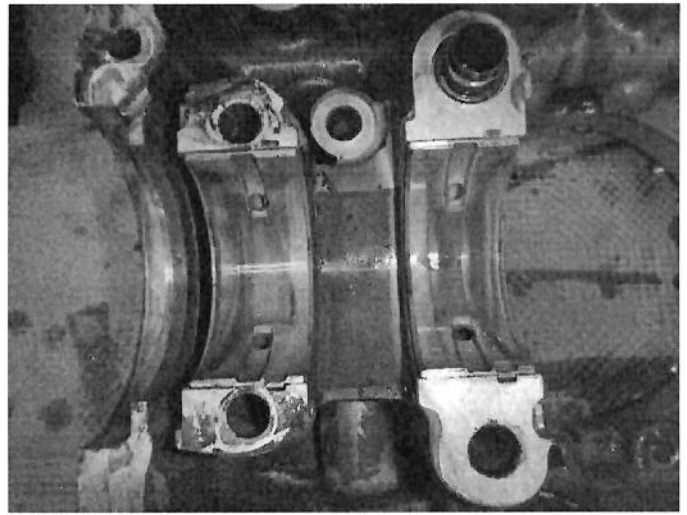
#4 & #5 MAIN BEARINGS

The bearing halves remained in place with no signs of bearing migration or lock slot elongation. The bearing halves displayed a normal wear signature.

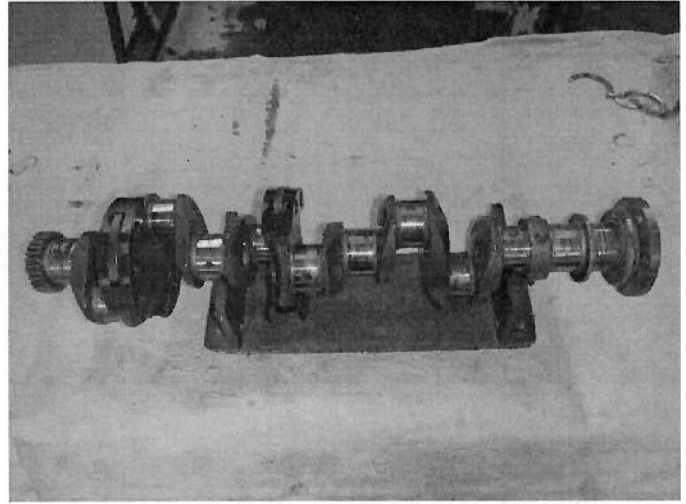
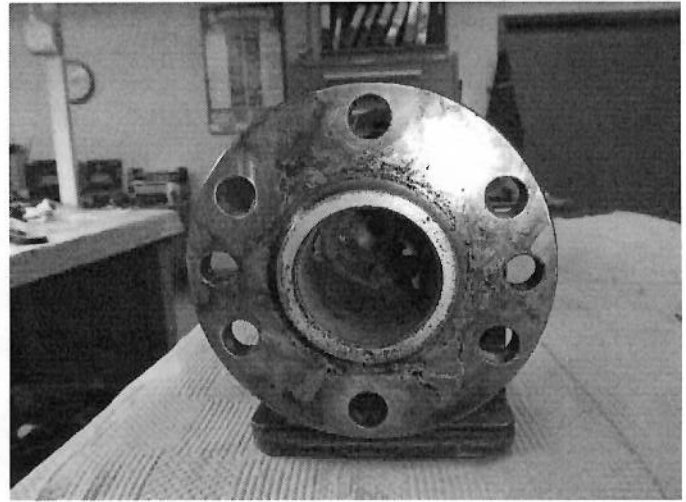
| Condition: | The crankshaft remained intact and all connecting rods were attached to their respective connecting rod journals. There was no sign of lubrication or operational distress. The counterweights remained in place and the oil transfer collar displayed no anomalies. The crankshaft gear was secured in place. | | |

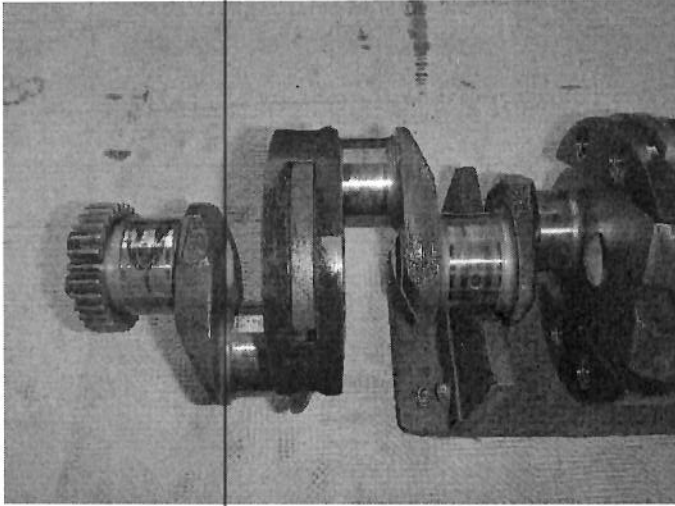
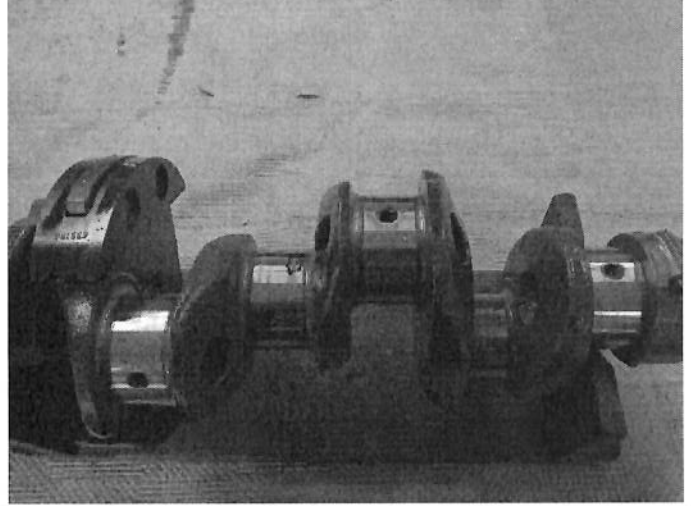
**INTERNAL
TIMING**

Condition: The internal crankshaft to camshaft timing was correct.

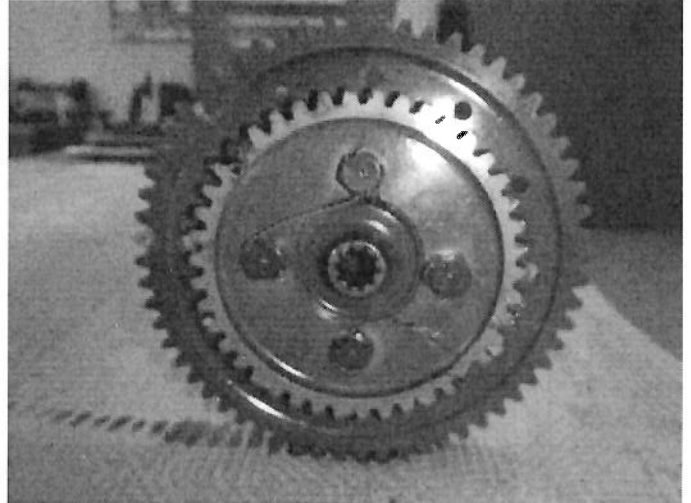
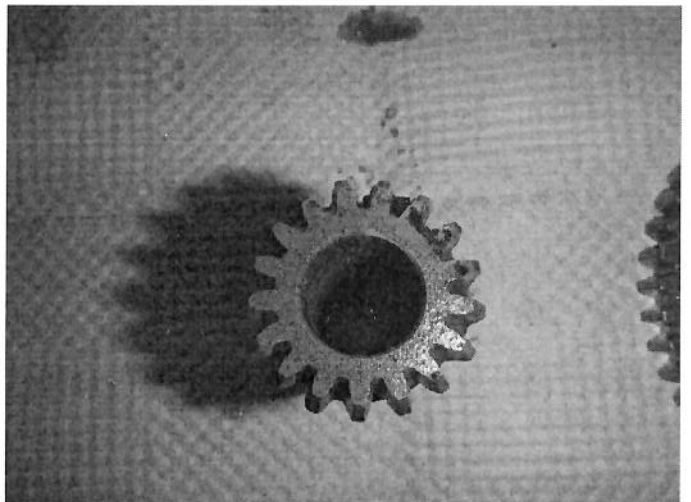
The camshaft remained intact and the lobes and camshaft gear teeth did not display any pre-accident anomalies. Some corrosion was noted on the lobes, but it was consistent with water emersion and prolonged storage.

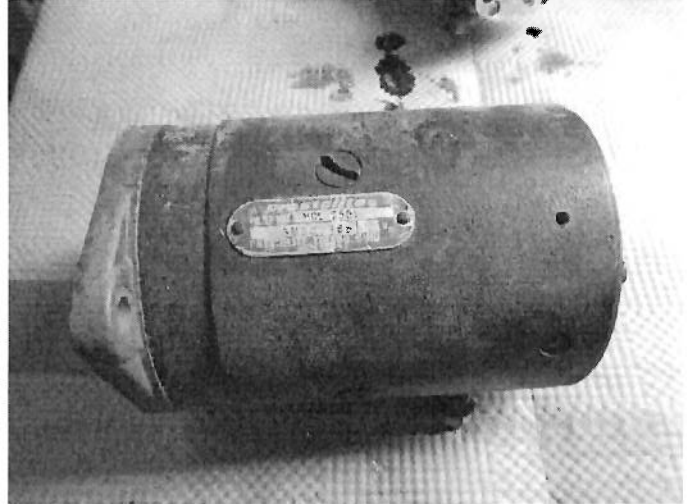
The starter motor remained secured to the adapter with no external anomalies noted.

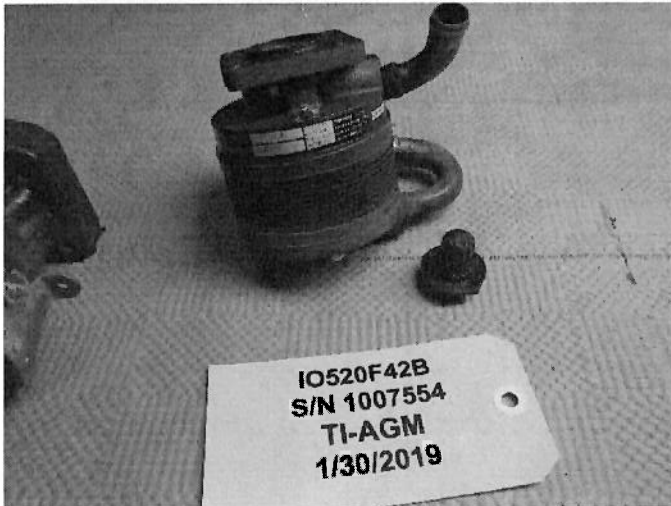
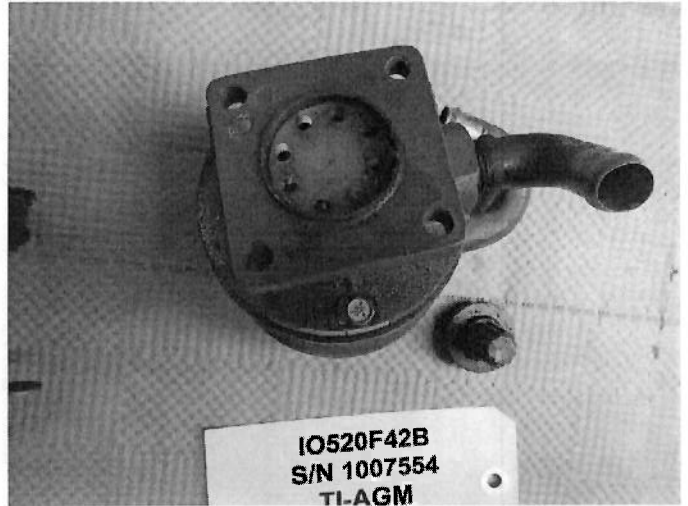
The vacuum pump remained secured to the accessory pad and no pre-accident anomalies were noted with the drive coupling.

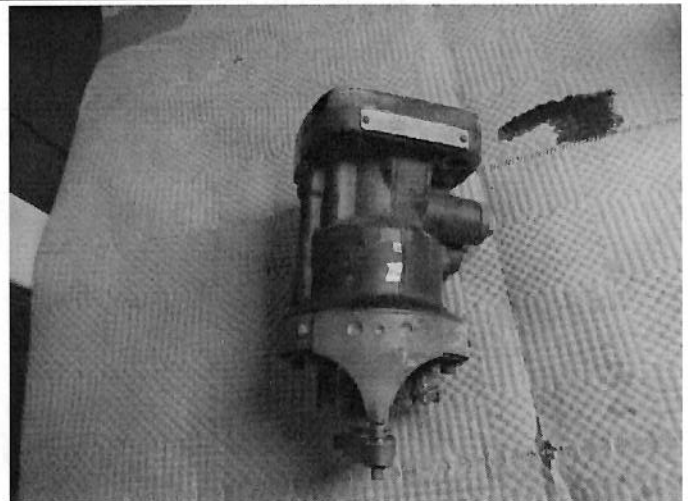
PROPELLER GOVERNOR

The propeller governor remained attached to the front left side of the engine. Removal of the unit revealed residual oil was present as was water. The pump could be manually rotated.

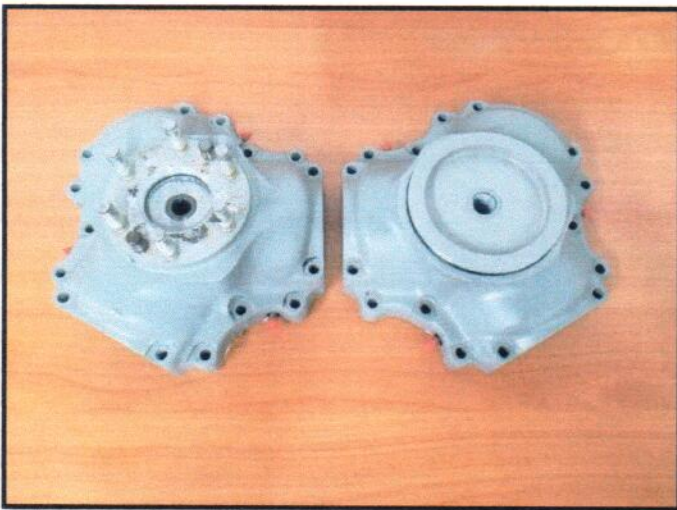
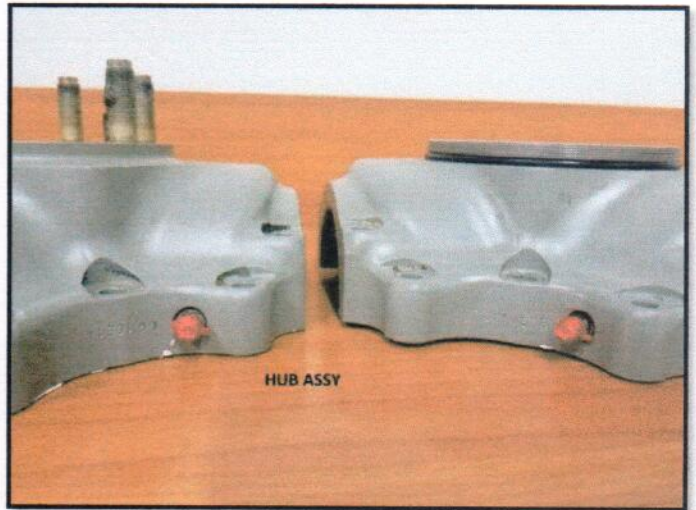
A. HUB ASSY

a) El conjunto identificado con la serie QG1051B se encuentra en buen estado, no tiene evidencia de desgaste, marcas de fricción, fisuras ni fracturas, como se demuestra en las imágenes.

b) En el registro FAA form 8130-3, AIRWORTHINESS APPROVAL TAG se reporta el status como **NUEVO** con fecha del 26 de octubre de 2015, lo cual es coincidente con lo observado.
