PRESENTACIÓN DE PROYECTO DE INFORME FINAL

| Documento | Proyecto Informe Final: CR-A-C-01-2017 |
| Suceso | Accidente: TI-AGM |

Proyecto de Informe Final CR-A-C-01-2017

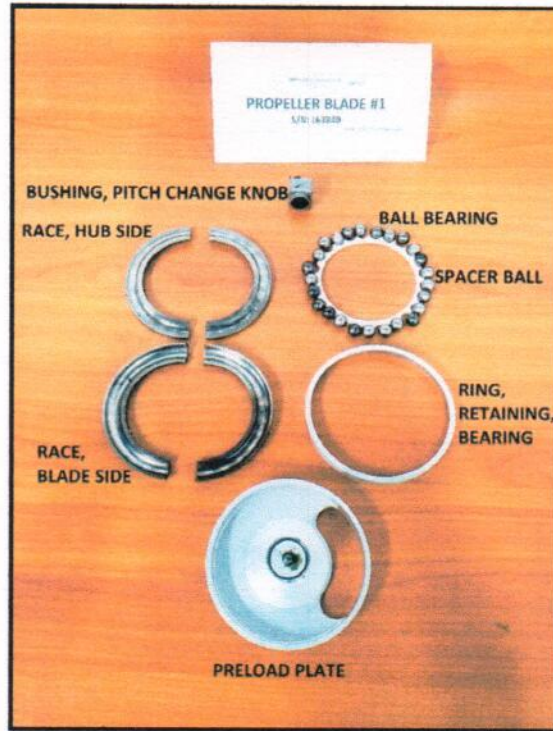
D. PROPELLER BLADE #1: L63840

a) Los componentes de la Propeller Blade #1, están en buen estado, sin daños visibles, en ninguno de ellos.

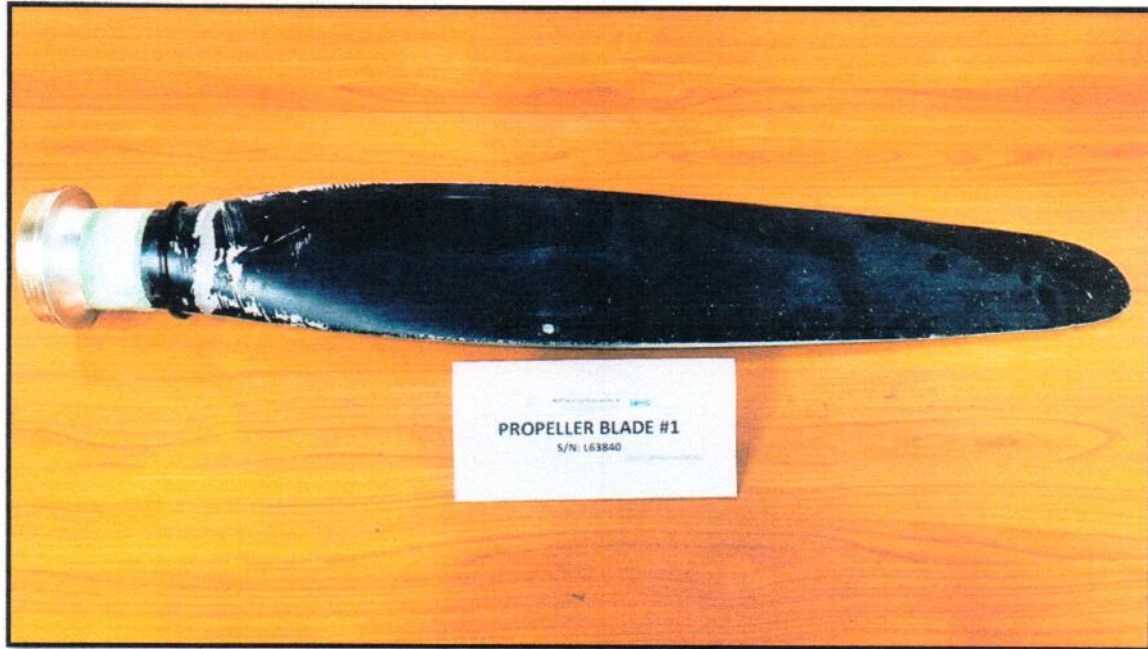
b) En la Propeller Blade #1, no posee fisuras, reventaduras o fracturas en alguna zona de la misma. De las tres Propeller Blades, la Propeller Blade #1 es la que ha conservado mejor su aspecto.

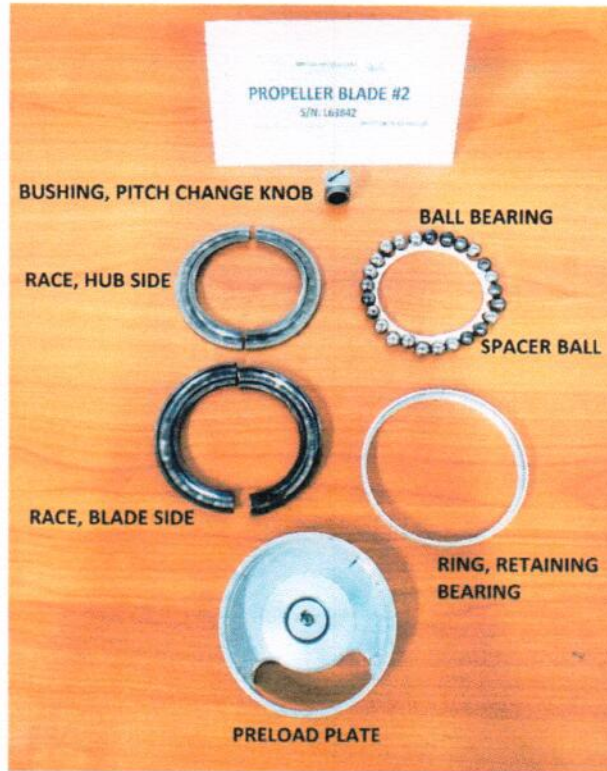
E. PROPELLER BLADE #2: L63842

a) Como se muestra en la imagen anterior, el despiece de la Propeller Blade #2, se encuentra en buenas condiciones, sin ningún daño.

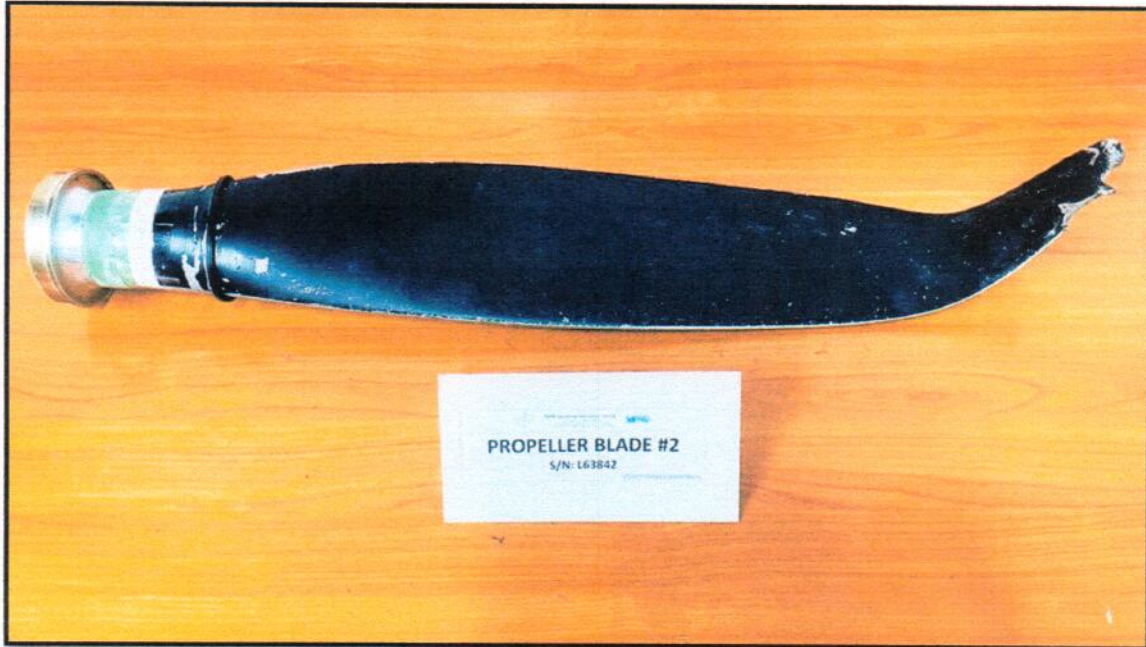
a) De las tres Propeller Blades que se conforma la Hélice, la #2 es la que sufrió más daños como dobléz al final de la misma y pérdida de material en la punta, a raíz de la parada súbita sufrida.

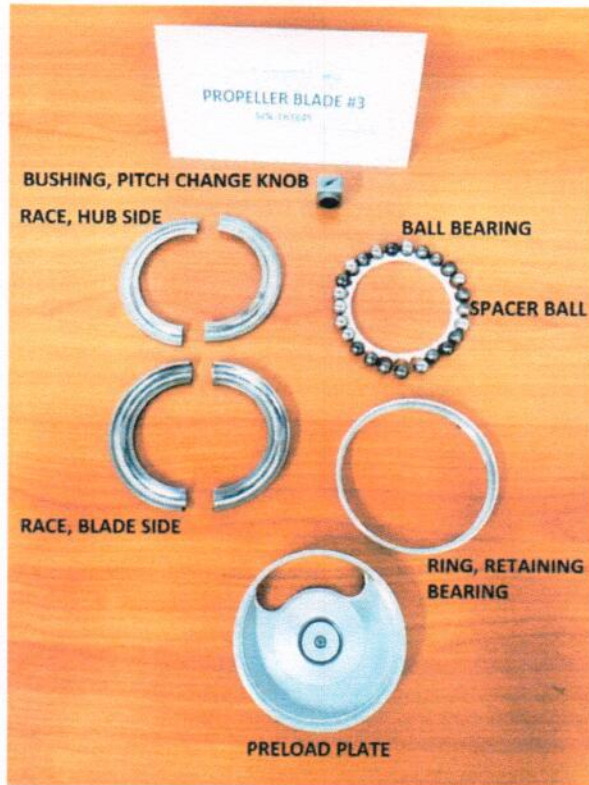
F. PROPELLER BLADE #3: L63845

a) Los componentes de la Propeller Blade #3, según lo observado en la imagen, no se detallan daños, quiebres, golpes, entre otros.

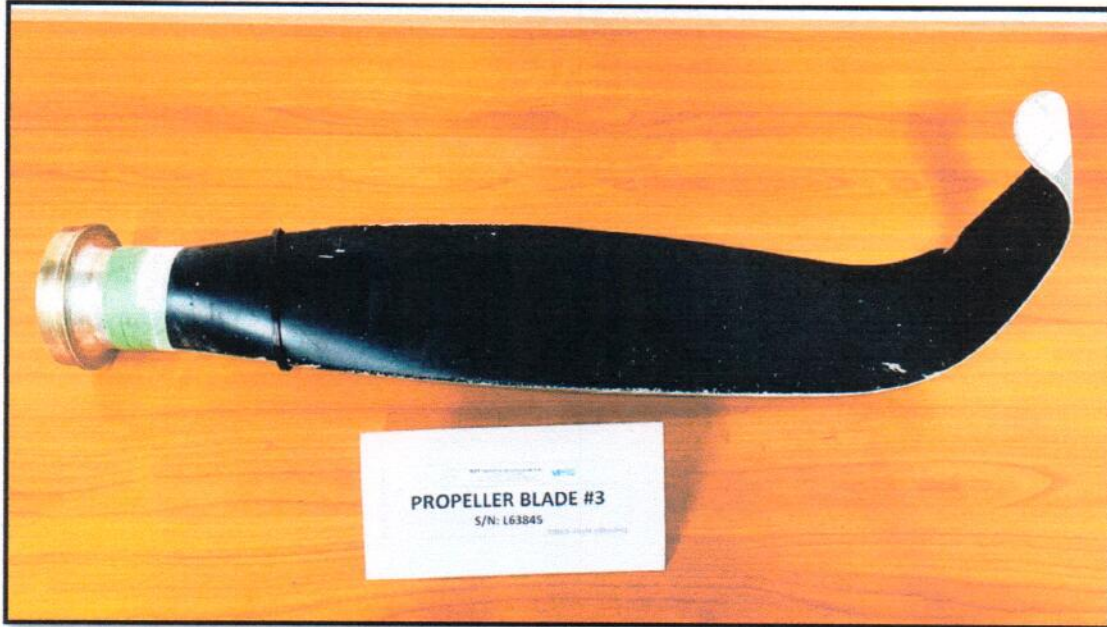
b) La Propeller Blade #3 tiene un doblez en el extremo, sin embargo, no presenta fracturas ni reventuras, a lo largo de ésta.

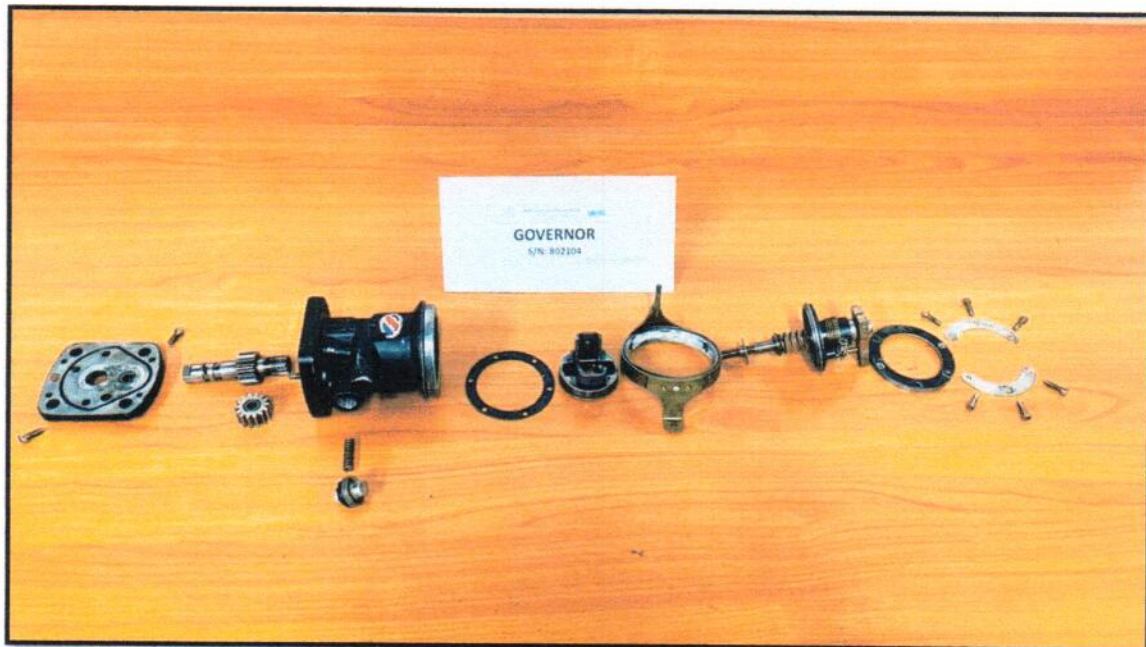
A. GOBERNADOR

a) El despiece del Gobernador (Número de Parte: C290D4J/T2, Serie: 802104) mostró buen estado en cada uno de los componentes. No presenta componentes fracturados, ni desgastados. Ni se observó ningún daño en los elementos dentados.
