PRESENTACIÓN DE PROYECTO DE INFORME FINAL

Documento	Proyecto Informe Final CR-A-C-03-2018
Suceso	Accidente: Aeronave TI-BIL
Elevación del Proyecto de Informe Final	Autoridad de Investigación de Accidentes de Aviación Civil Costa Rica
Comisión de revisión de Informes COCESNA	Convenio GRIAA-COCESNA – COSTA RICA
Asesor/es Técnico/s designado/s	Daniel Barafani/Ing. Ricardo Cano
Fecha de presentación del proyecto de informe final revisado por la Comisión de trabajo.	28/07/2022

Matrícula:	TI-BIL
Tipo y modelo de la Aeronave:	Cessna C172S.
Nº de Serie:	172S9121.
Año de fabricación:	2.002.
Propietario:	Ligra Ventures Inc.
Lugar del incidente:	Corozalito de Nandayure, provincia de Guanacaste, Costa Rica.
Fecha y Hora local del incidente:	Fecha: 28 de abril del 2018. 11:30 a.m. local (17:30 UTC).
Daños a la aeronave:	Los daños sufridos por la aeronave incluyen la hélice, ambos perfiles aéreos completamente deformados, el tren de aterrizaje, el empenaje y la ondulación detectada en todo el eje longitudinal. Estos daños son el resultado de la compresión y la tensión. En general, la aeronave presentaba daños importantes, por lo que se consideró destruida.

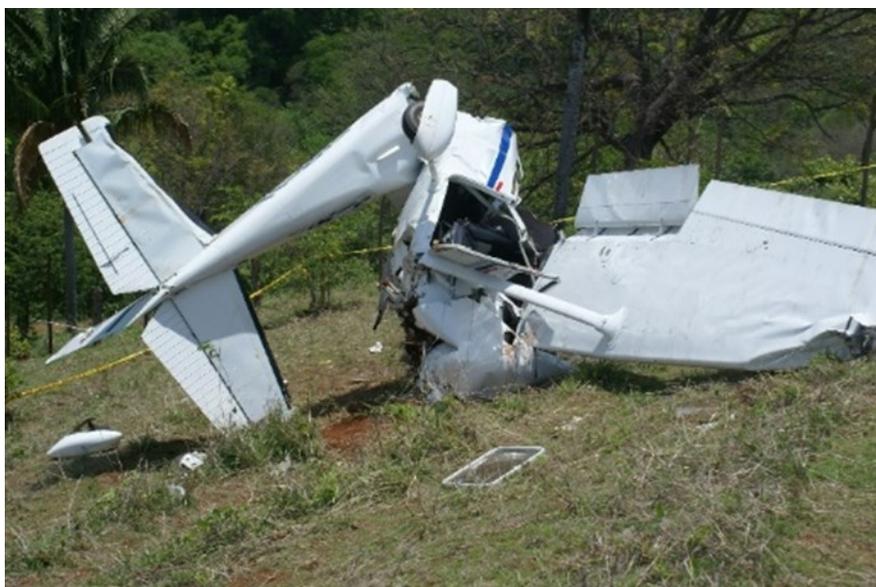
Imagen 1. Plano general del accidente de la aeronave matrícula TI-BIL.

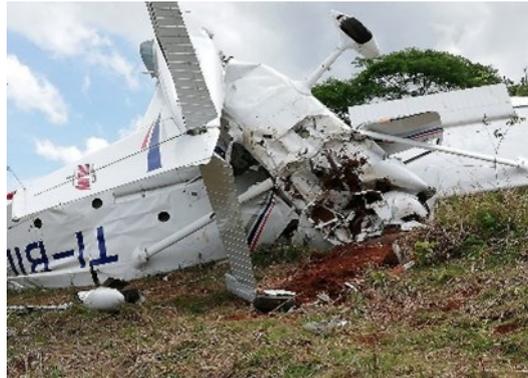
Los daños sufridos por la aeronave matrícula TI-BIL incluyen la hélice, ambos perfiles aéreos completamente deformados, el tren de aterrizaje, el empenaje y la ondulación detectada en todo el eje longitudinal. Estos daños son el resultado de la compresión y la tensión. En general, la aeronave presentaba daños importantes, por lo que se consideró destruida.

Imagen 2. Daños sufridos desde la perspectiva inferior.

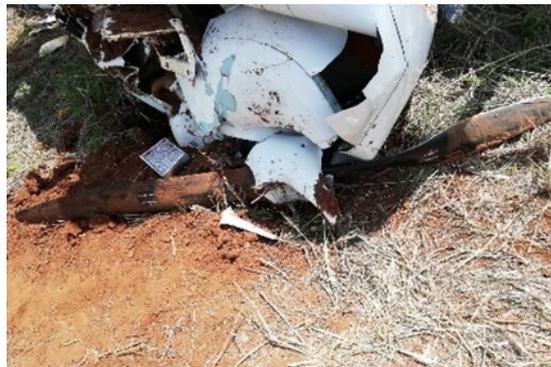
Imagen 3. Daños sufridos en el spinner y propela.

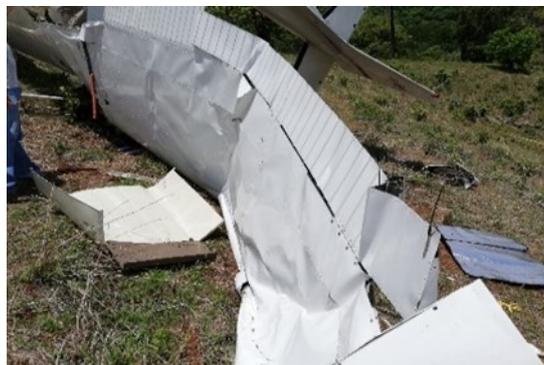
Imagen 4. Daños sufridos en la sub-ala derecha perspectiva superior.

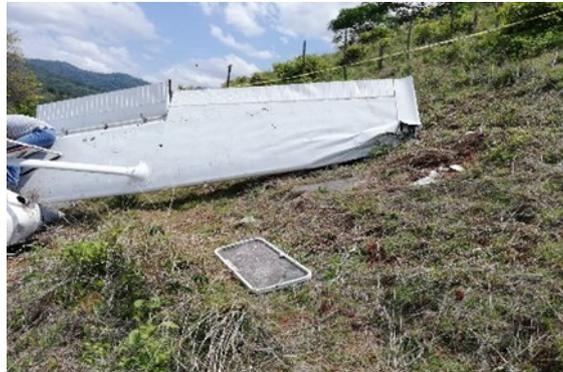
Imagen 5. Daños sufridos en la sub-ala derecha perspectiva inferior.

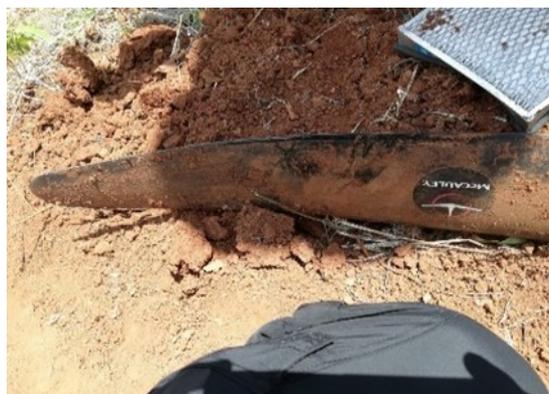
Imagen 6. Daños sufridos por impacto en una de las palas de la propela.

- ✓ La aeronave estaba estructuralmente intacta antes del impacto contra el árbol.
- ✓ Las palas de la hélice presentaban daños y torsiones consecuentes que al momento del impacto el motor estaba en funcionamiento.

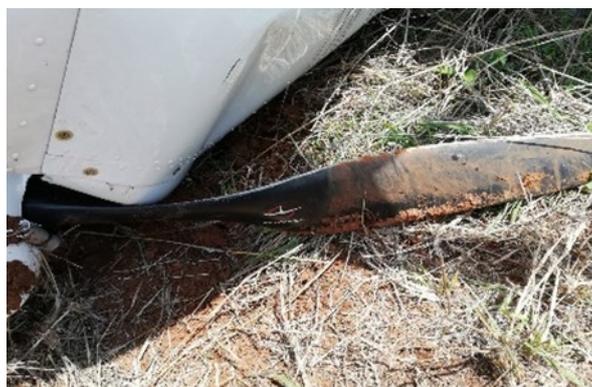
Imagen 7. Daños sufridos por impacto en la otra pala de la propela.

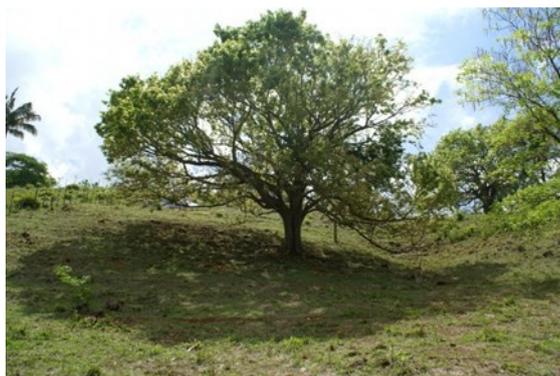
No se reportan daños ambientales o en la propiedad privada provocados por el accidente o durante el proceso de rescate de la aeronave. La aeronave rozó un árbol de pochote, el cual solo sufrió un desprendimiento de algunas ramas sin afectarlo.

Imagen 8. Daños en el palo de Pochote 1.

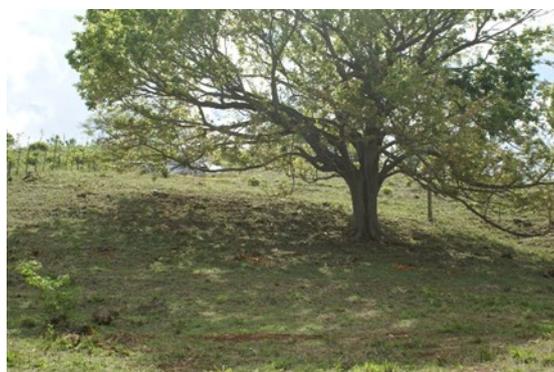
Imagen 9. Daños en el palo de Pochote 2.

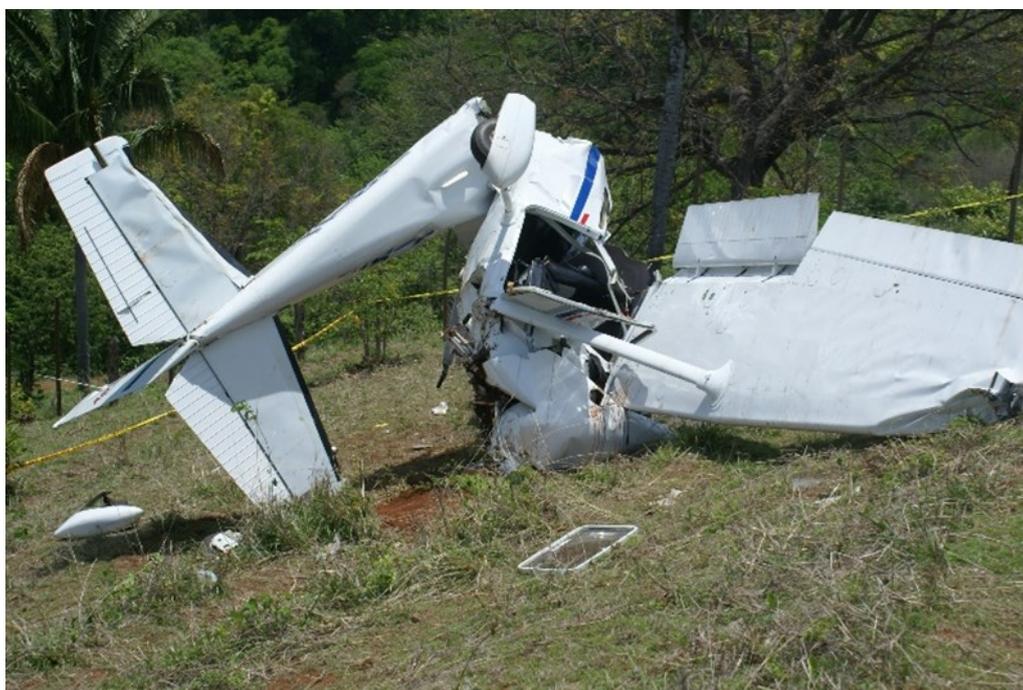
La aeronave quedó ubicada a 730 metros al este del eje de pista de la cabecera de pista 21, con un rumbo de 095°, en dirección a la cabecera.

Imagen 15: Restos de la aeronave siniestrada.

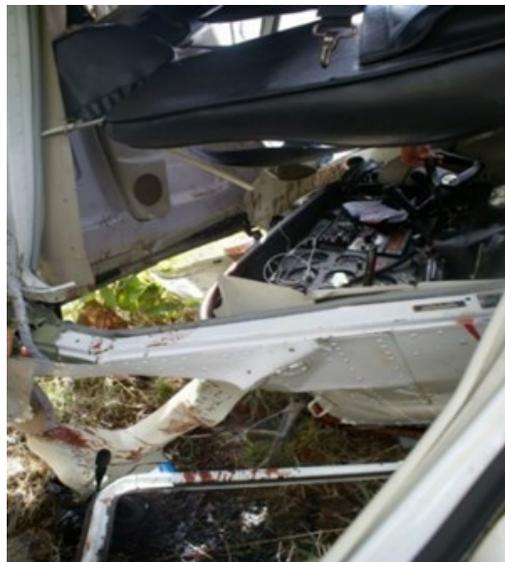
Los asientos y los sistemas de retención (cinturones) lograron soportar las fuerzas aplicadas, pero la compresión de la cabina produjo el contacto con los pilotos y la energía transmitida excedió los límites de la tolerancia del cuerpo humano, debido al ángulo en que se generó el impacto de la aeronave contra el terreno, con lesiones a nivel torácico y craneal.

Imagen 17: Imagen de la cabina de mando post impacto perspectiva derecha.

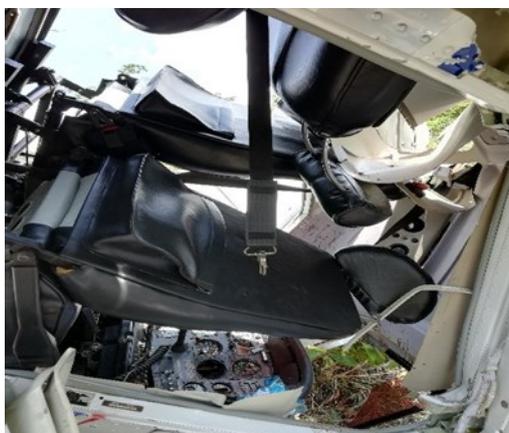
Imagen 18: Imagen de la cabina de mando post impacto perspectiva izquierda.

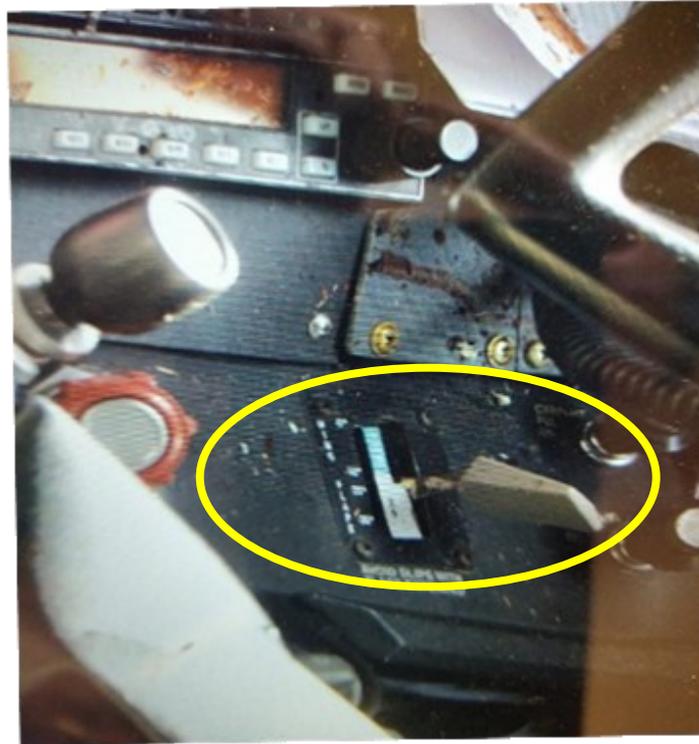
Imagen 19: Posición de la palanca de selección de flaps.

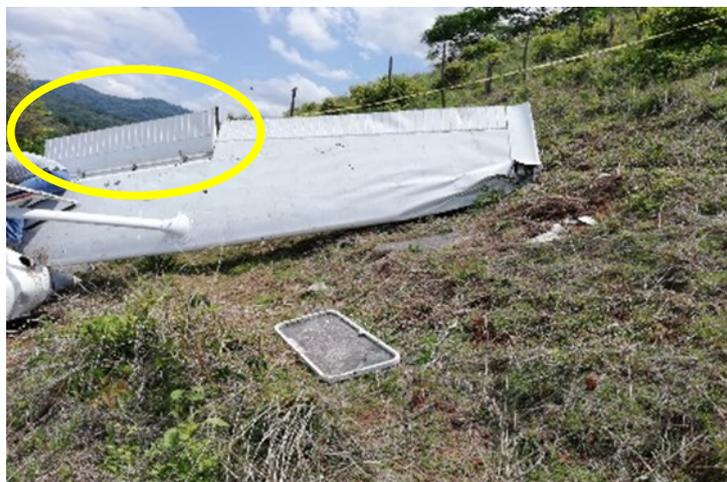
Imagen 20: Flap derecho en posición de despegue.

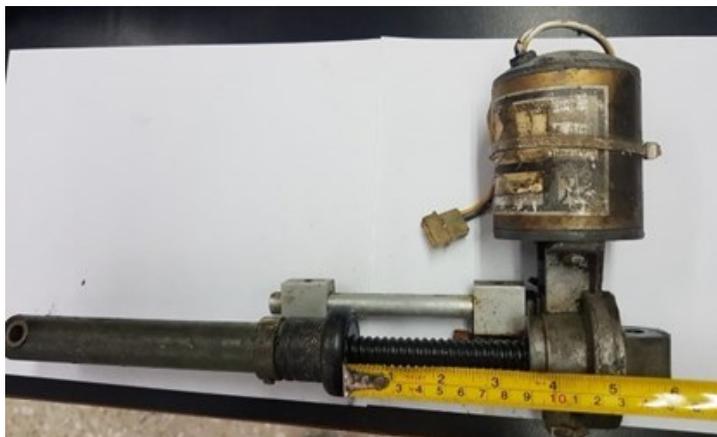
Imagen 21: motor que controla el ángulo de flaps en 20°.

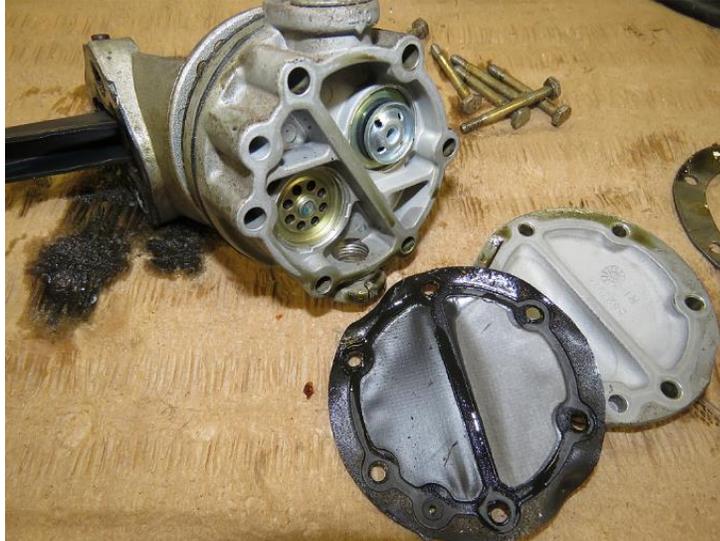
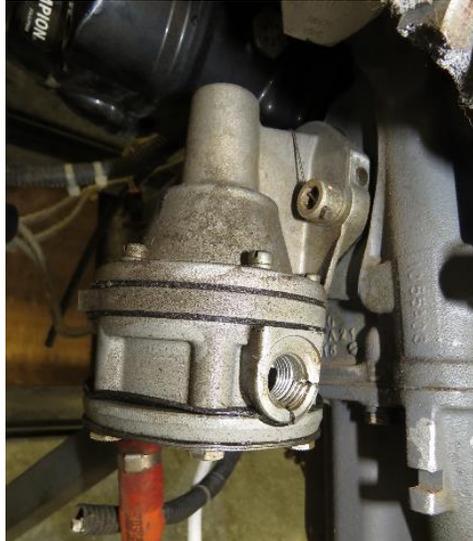
The engine driven fuel pump was found installed to the engine at the time of the exam with signs of impact damage to the inlet port in the form of fractures to the pumps body. The fuel pump was disassembled and the diaphragm examined. No tears or foreign debris was noted within the fuel pump.

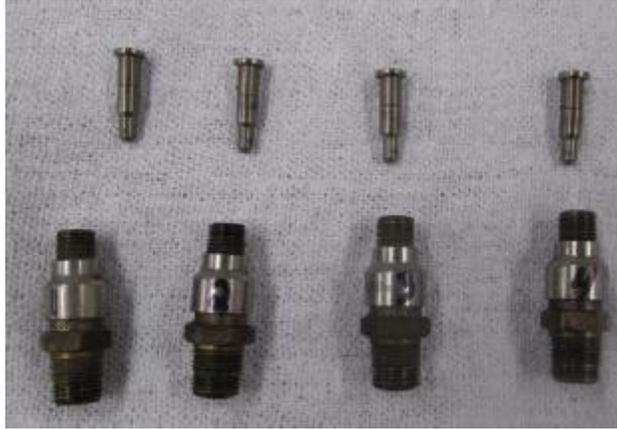
All 4 fuel injection nozzles were found installed to their respective cylinders. Each injection nozzle was removed, inspected, and found to be unobstructed.

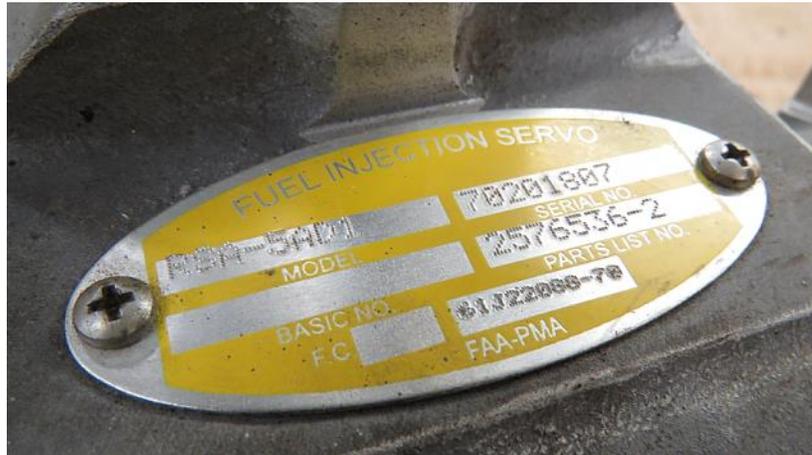
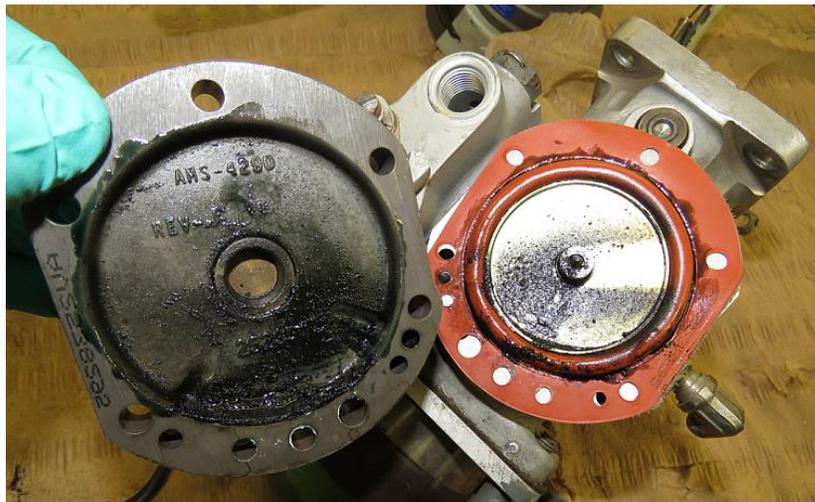
The fuel servo was attached to the engine at the time of the examination, but wasn't secure. Its hardware was found loose and the servo was removed for closer examination and disassembly. The diaphragm was found to have a dark coloration present which is consistent with fuel staining. This observed fuel staining is shown in the photos below. No anomalies with the flow divider was observed during the investigation.

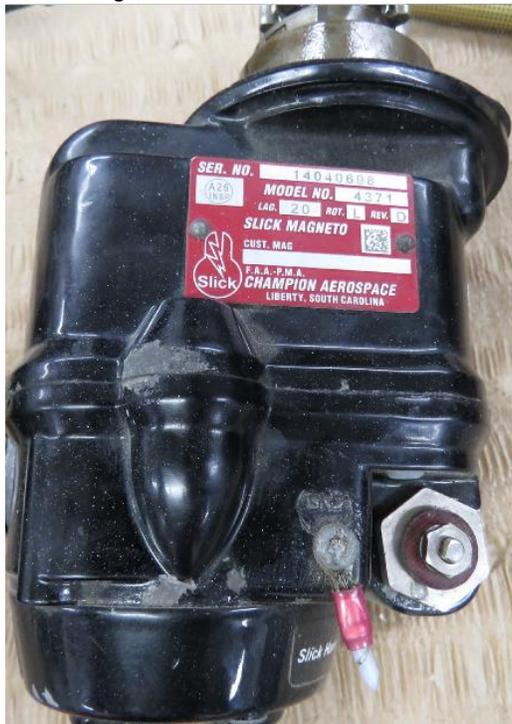
Left hand magneto

There was no noted damage to either magneto and both magnetos produced spark when rotated by hand at each lead. Magneto timing was checked and found to be 27 degrees BTC on the left-hand magneto and 26 degrees BTC the right-hand magneto. No further examination of the magnetos was performed.

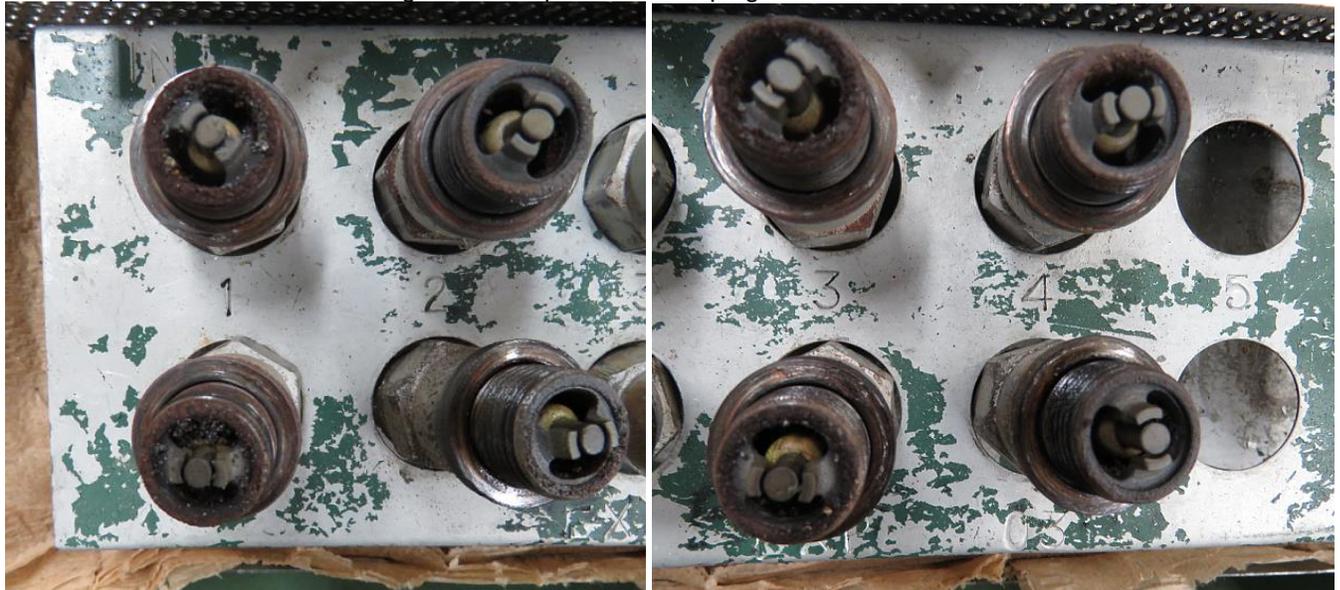
Spark plugs showed signs of corrosion especially on cylinders number 1 and 3, but coloration was consistent with normal operation when checked against champion Check-a-plug chart AV-27.

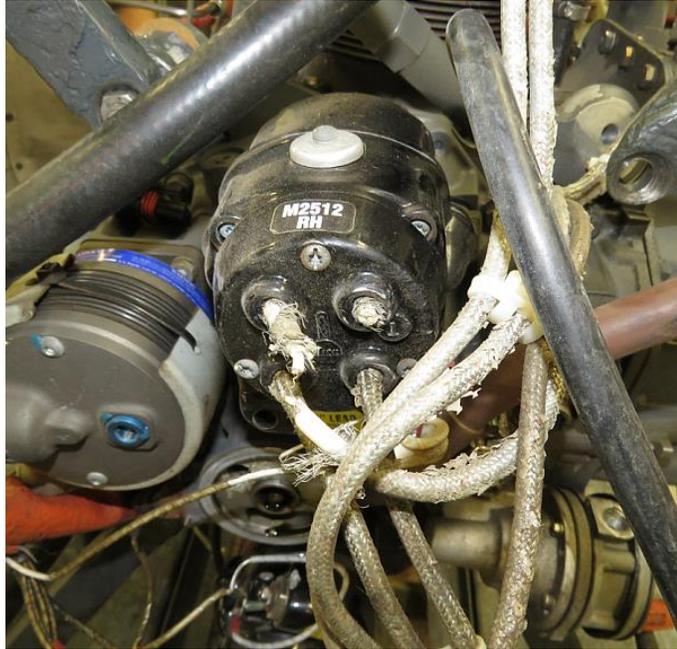
Harness showed large amounts of impact energy damage in the forms of cuts, abrasions, and disconnects of its leads. No further investigation of the harness was possible or completed.

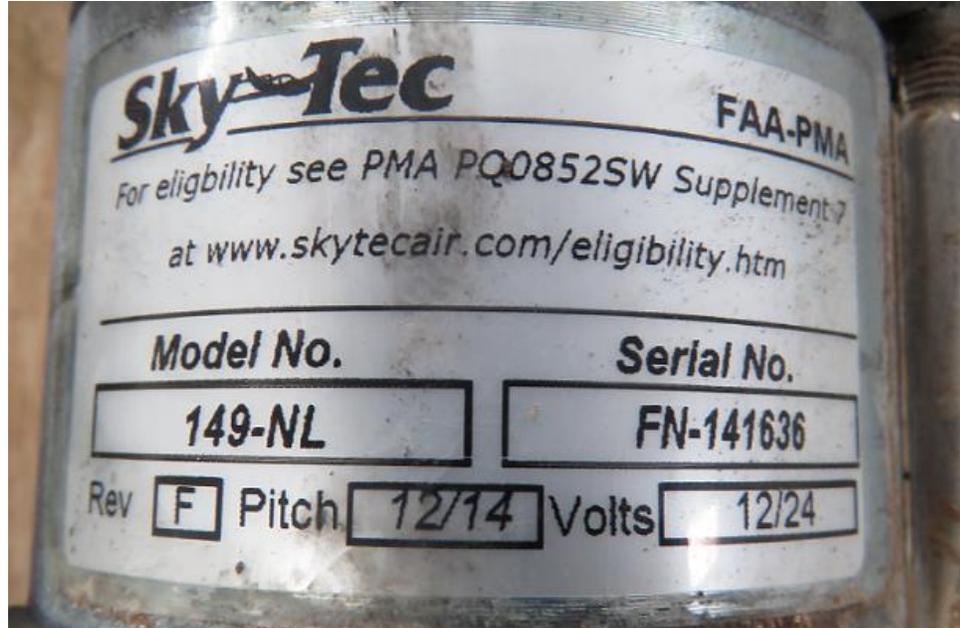
Starter was found securely installed to the engine at the time of the examination. The starter was removed from the engine to perform a crankshaft runout test to determine any bend to the crankshaft. No anomalies were noted with the starter.

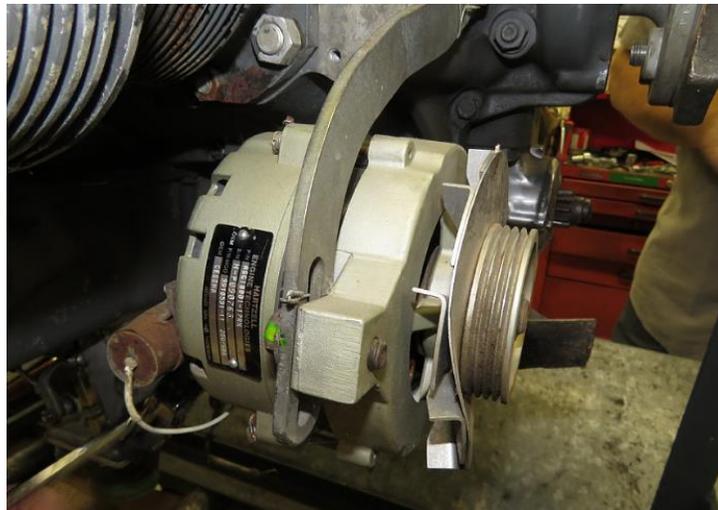
Alternator was found securely installed to engine at time of the exam with signs of damage to the cooling fan. No further examination of the alternator was conducted.

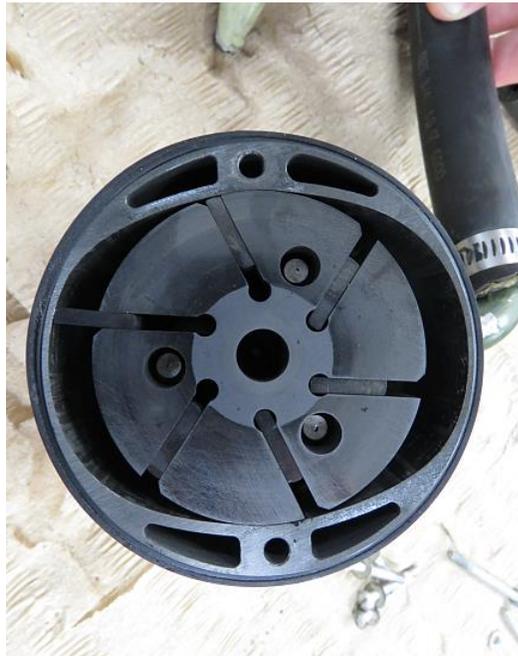
Vacuum pump was disassembled and found to be intact. No cracks to the rotor or vanes was observed upon inspection.

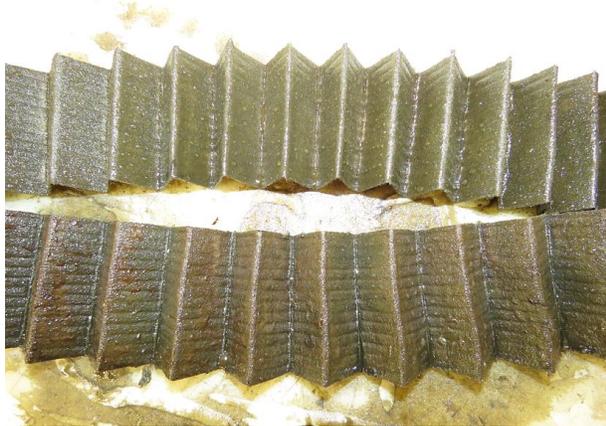
Oil filter element

The engine oil filter and oil suction screen were both installed to the engine at the time of the exam. Oil filter was cut open and filter element examined. Filter was clean but the presence of water was observed. Water finding paste was used to confirm the presence of water within the oil filter and oil passages, but it was later confirmed by the IIC that water was used to clean the engine prior to shipping.

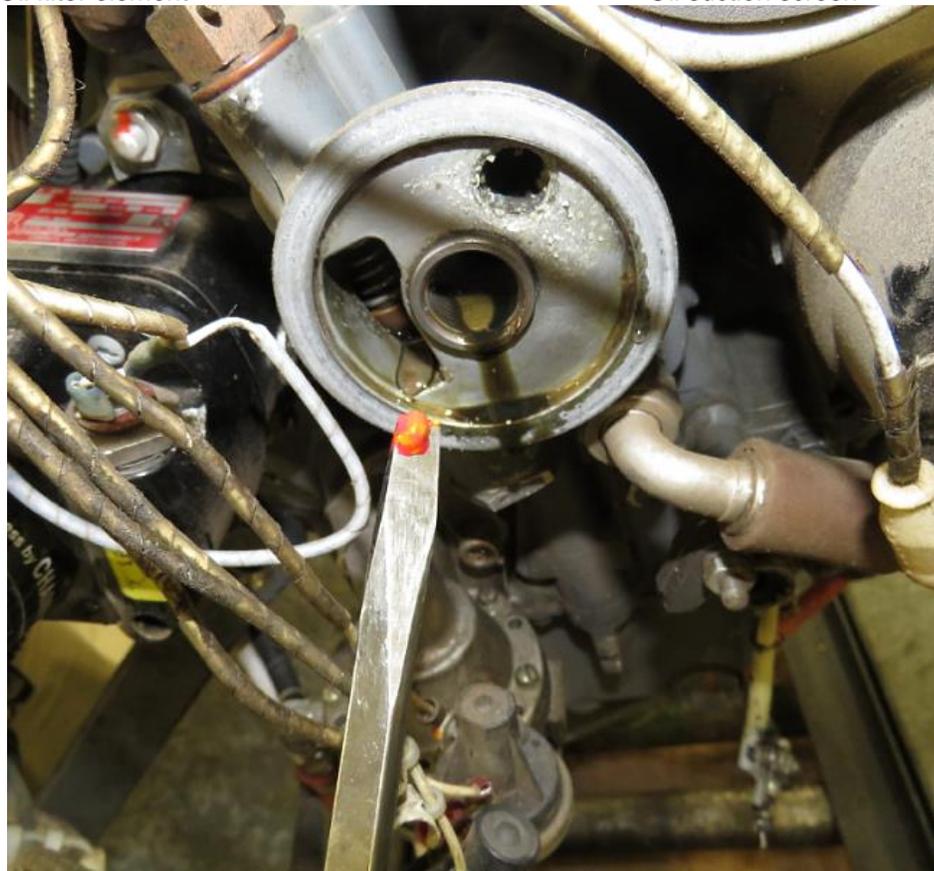
Water finding paste turning pink and indicating the presence of water
 This document may contain proprietary information, be subject to EAR or ITAR controls,
 and may not be released without the written permission of Lycoming Engines.

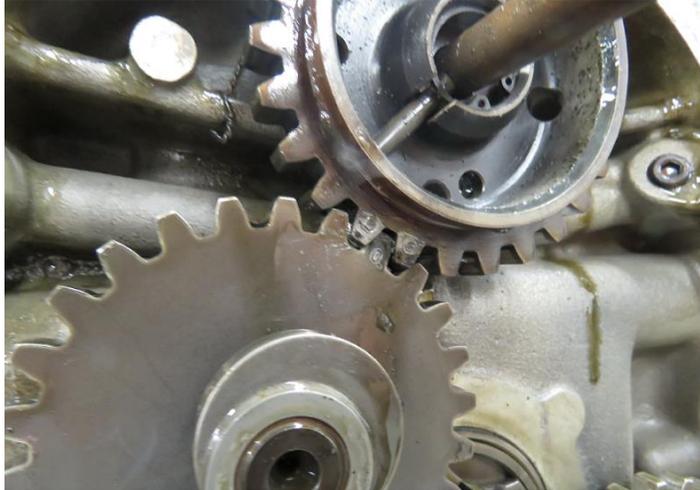
The engine was bore scoped and the cylinders were found unremarkable. A thumb compression check was conducted, each cylinder showed to have compression as the crankshaft was rotated confirming valvetrain continuity. Internal timing was checked, and the engine was confirmed to be in time.

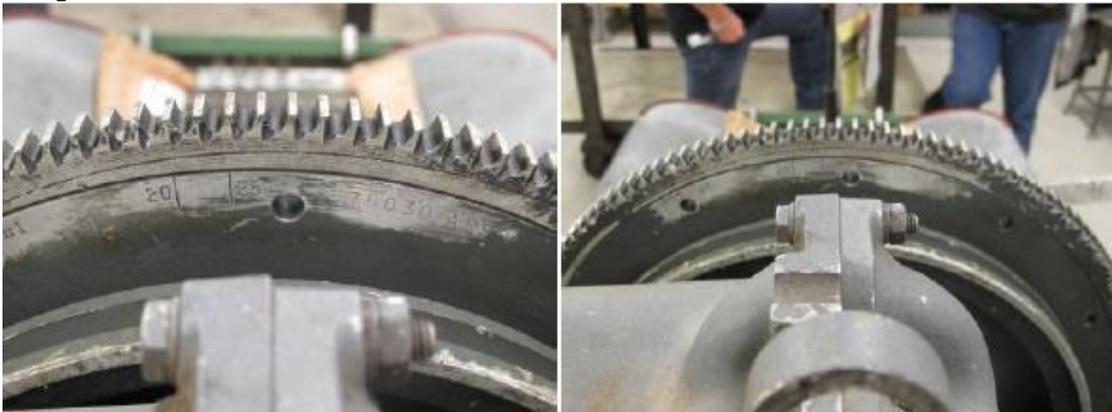
Magneto timing was checked using a timing light and the left mag was found to be at 27 degrees BTC and the right-hand magneto at 26 BTC.

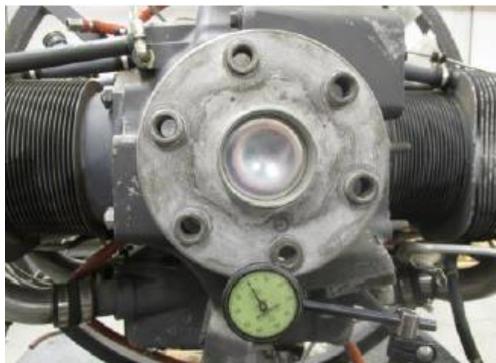
The crankshaft flange was checked for damage in the form of bending and a runout test was performed. The crankshaft flange was found to be out a total of .075 which is outside of the acceptable limits to test run the engine within the Lycoming Engines test cells. It was decided the engine would go through a teardown after this check was performed.

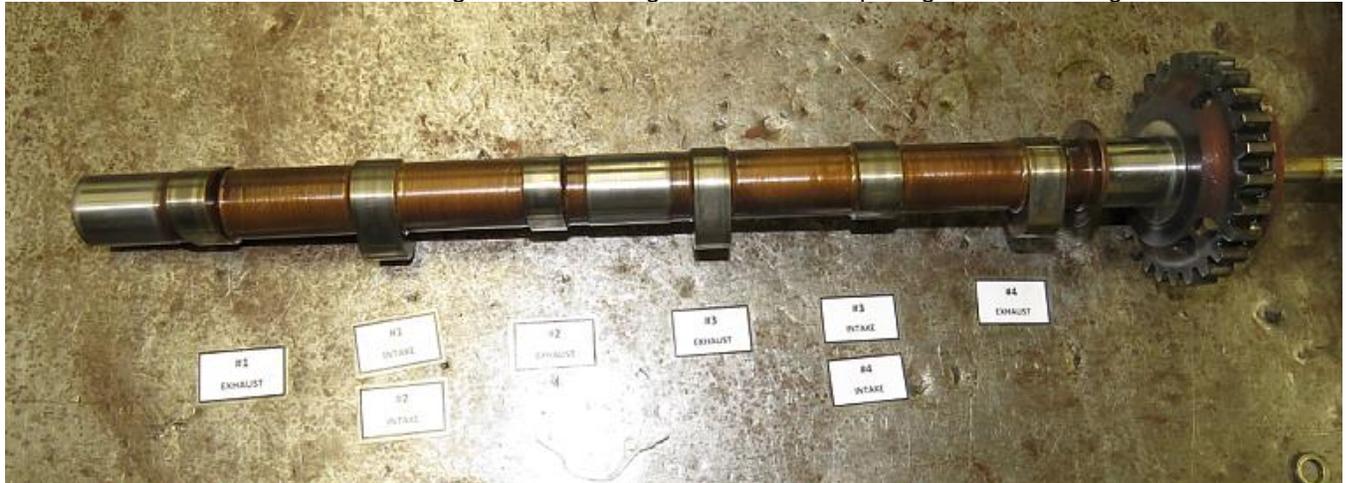
The powertrain portion of the engine was disassembled and examined. The camshaft was found to be in good condition with each of its lobes showing normal wear signatures with no spalling or other damage.

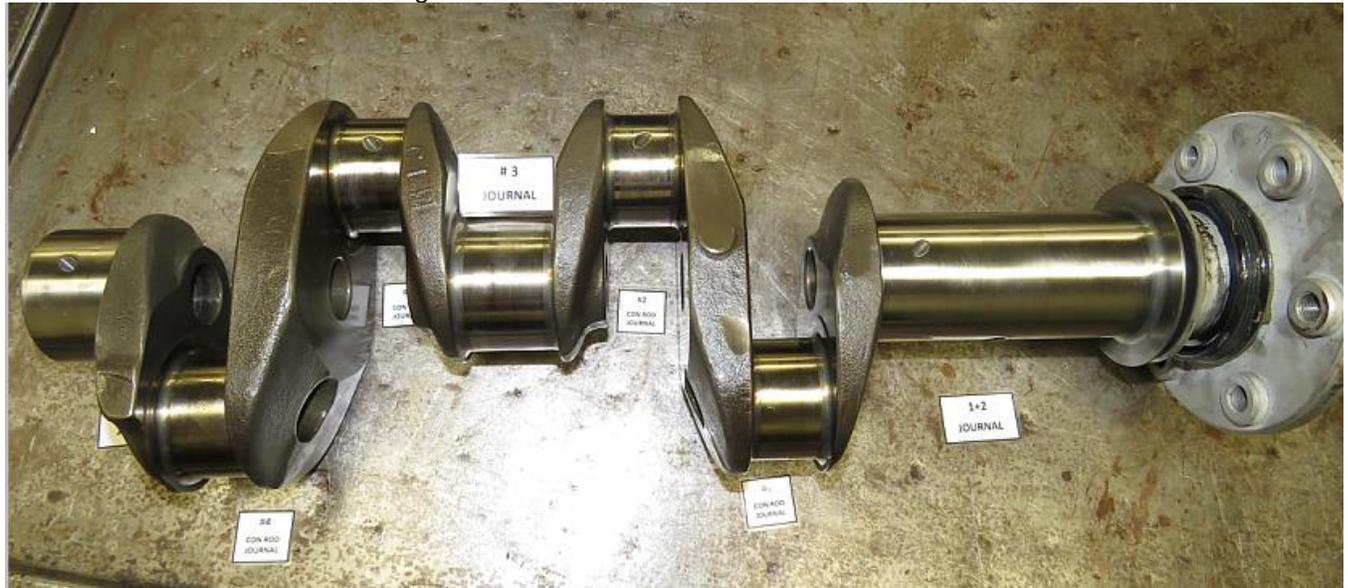
The crankshaft was removed and examined, each journal showed to be in good condition with no anomalies noted. The crankshaft main bearings were also examined and no issues were noted.

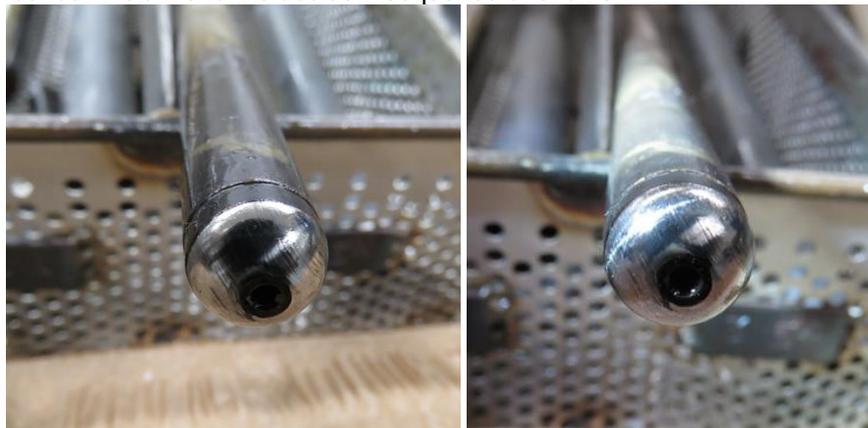
The number 3 exhaust and number 4 intake pushrods showed some signs of striations and polishing to the ball ends but were not a concern relative to the accident sequence of events.

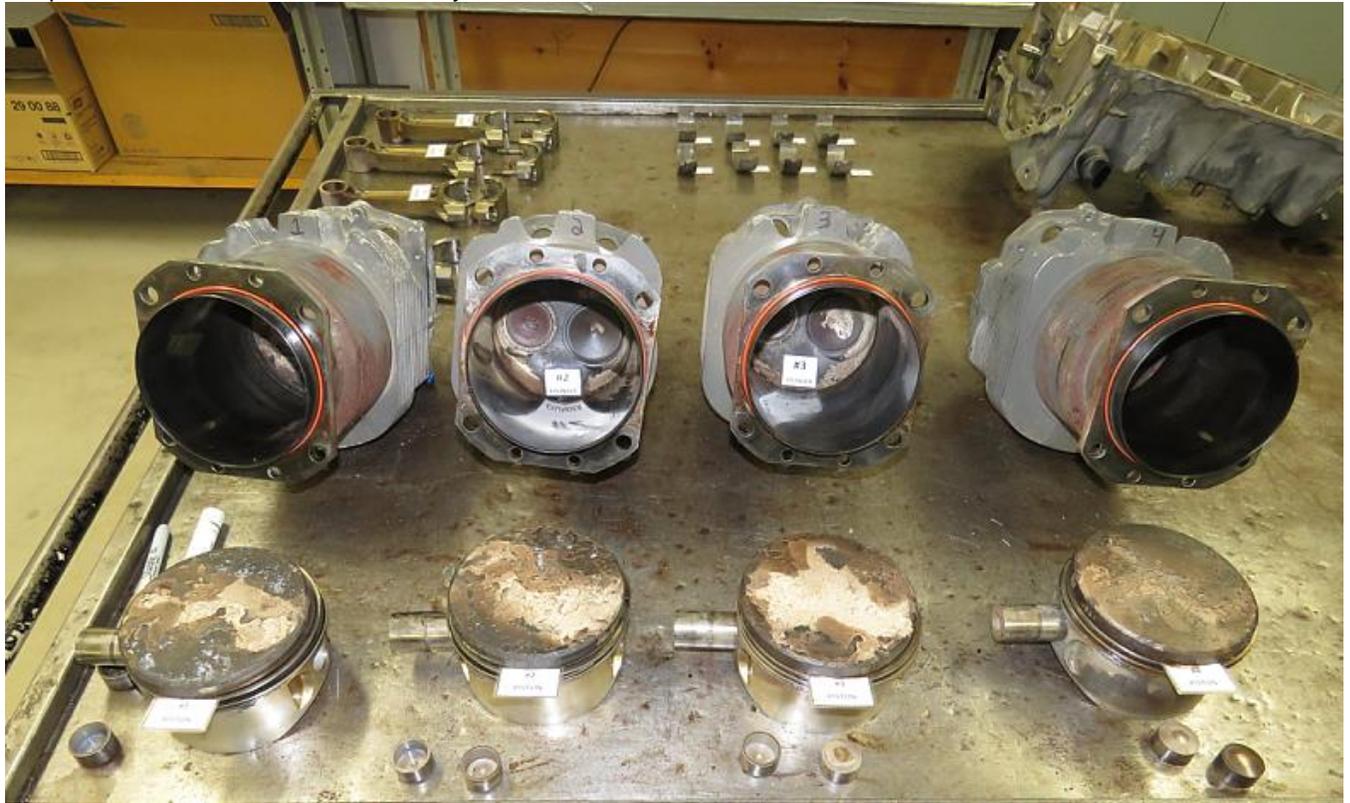
All 4 cylinders and pistons were removed and inspected. Normal amounts of combustion deposits were noted on the piston faces as well as within the cylinder heads with no other anomalies noted.
