CONSEJO TÉCNICO DE AVIACIÓN CIVIL

**UNIDAD DE ACCIDENTES E INCIDENTES
(UAI-CETAC)**

BOLETÍN INFORMATIVO

2022

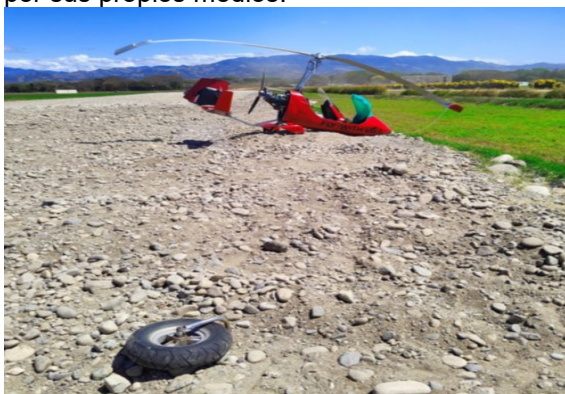
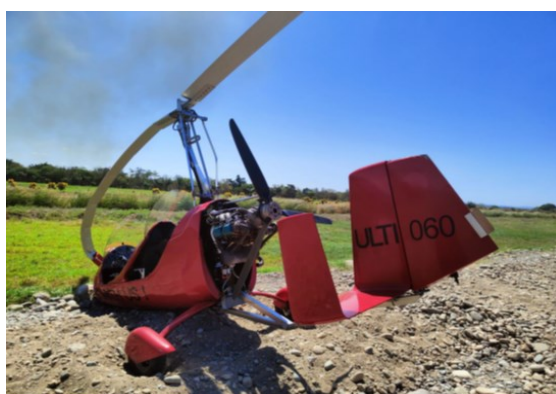
3.1 Expediente: CR-ACC-UL.CO-001-2022

Reseña del vuelo: El día 8 febrero de 2022 aproximadamente a las 16:45 HRS LT (22:45 UTC), la aeronave ULTI-060, Marca AutoGyro, modelo MTO Sport 912LS, número de serie T107G02, en un vuelo local de recreación desde el Aeródromo de Aranjuez (MRAJ) con ruta de sobrevuelo alrededor de Puntarenas, Esparza y Orotina y con regreso nuevamente al Aeródromo de Aranjuez (MRAJ) con un único ocupante, al momento del Aterrizaje por la Pista 04 ya casi sobre terreno en final corto, según la declaración del Piloto le entra una fuerte ráfaga de viento cruzado por lo cual hace que pierda el control de aeronave, aterrizando la aeronave en una zona paralela a la pista llena de piedras bruta tipo de río por lo cual se le desprende su tren de aterrizaje delantero perdiendo el control en tierra derrapando la aeronave hacia el costado derecho.

En la aeronave no se produjo fuego. El accidente se dio con luz diurna, en condiciones meteorológicas VFR y sin lluvia. El único ocupante de la aeronave sale ileso de la aeronave y por sus propios medios.

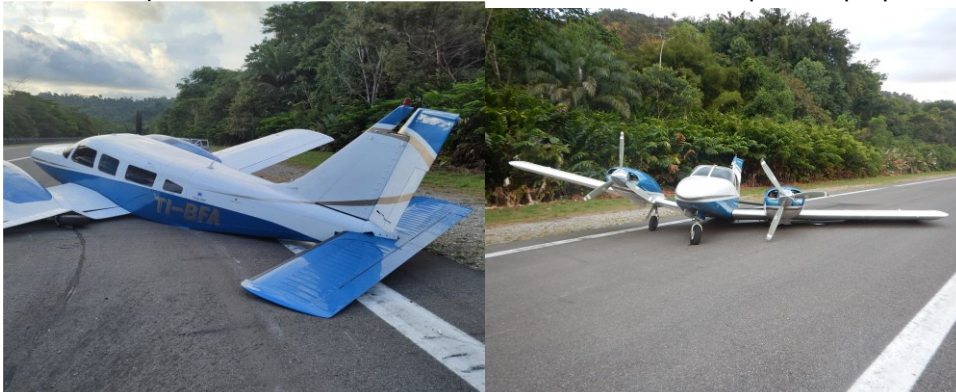
3.2 Expediente: CR-ACC-CO-01-2022

Reseña del vuelo: El día domingo 27 febrero de 2022 aproximadamente a las 07:35 HRS LT (13:35 UTC), la aeronave matrícula TI-BFA, Marca Piper, modelo Seneca II PA-34-200T, número de serie 34-7870349, en un vuelo local comercial, desde el Aeropuerto Internacional Tobías Bolaños Palma (MRPV) con ruta al Aeródromo de Golfito (MRGF) con un tripulante, y un pasajero a bordo, al momento del Aterrizaje por la Pista 31 el cual aparentemente transcurrió con normalidad, pero a los 600 metros al momento que el piloto hace su parada y querer realizar la maniobra en tierra de un giro de 180° sobre la pista activa el tren de aterrizaje principal izquierdo colapsa, por lo cual la aeronave pega la hélice del motor izquierdo contra el asfalto, la llanta se suelta dañando los flaps del ala izquierda.

En la aeronave no se produjo fuego. La aeronave tuvo daños menores, en su tren izquierdo, hélice izquierda.

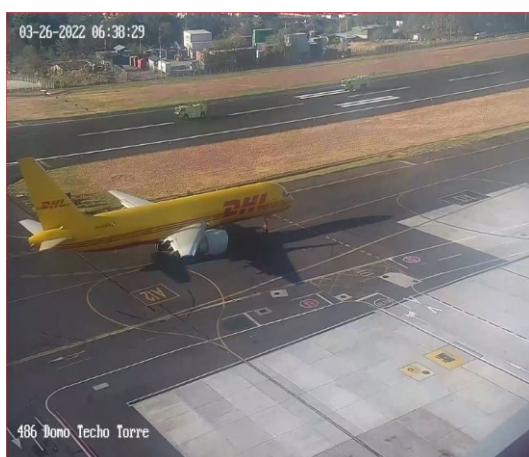
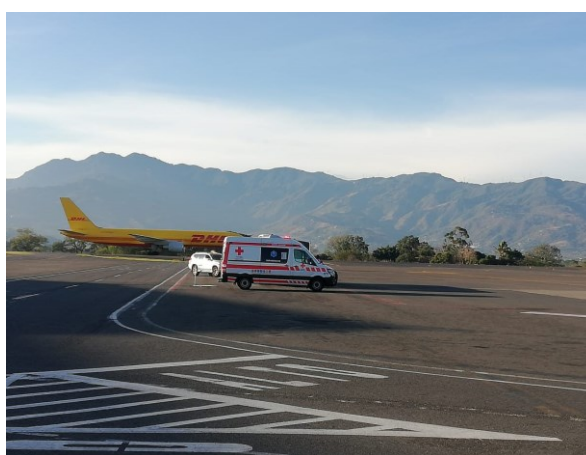
3.3 Expediente: CR-IGR-CO-001-2022

Reseña del vuelo: El 26 de marzo del 2022 en el MROC la aeronave matrícula HP2010DAE, el B-752 aproximadamente a las 06:11 a.m. (hora local) en el vuelo JOS-216, de la aerolínea de carga DHL, se declara en emergencia debido a despresurización de la cabina, obligando a la tripulación a utilizar las mascarillas de oxígeno y solicitar el aterrizaje, con dos almas a bordo, transportando mercancías peligrosas (baterías de litio) y con una autonomía para 2 horas de vuelo. Posterior la aeronave aterriza por la pista 07 sin problemas. No se presentan daños a la aeronave ni lesiones a personas.

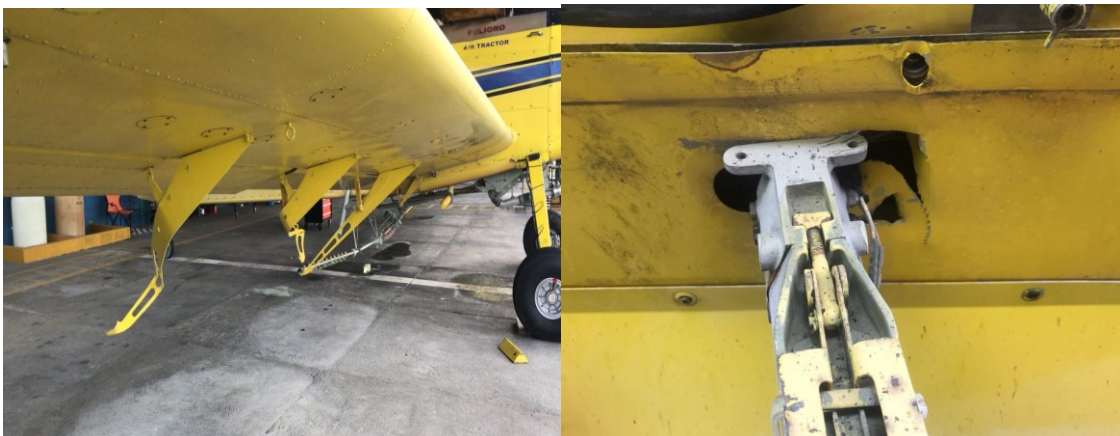
3.4 Expediente: CR-IGR-AG-001-2022

Reseña del vuelo: El día 04 de abril del 2022 aproximadamente a las 01:20 p.m. (hora local) durante la aplicación de la finca Verde Azul A1, en la salida de la línea número 7, la aeronave colisionó con un cable no señalizado, lo que provocó el desprendimiento del boom derecho. Reporta el piloto que verificó los parámetros del motor, los cuales estaban dentro de la operación estándar (normal), se procede al cierre del bypass para evitar derrame del producto. Le solicitó a otro piloto que se encontraba en la finca vecina si podía verificar visualmente el estado del tren y estructura del avión para descartar algún daño mayor, pues tenía una vibración moderada en los controles de vuelo, indicando que todo parecía estar bien y además señaló el área donde debía descargar la emergencia (carga). Realizó 3 sobrevuelos de descarga sobre la zona señalada para posteriormente, aterrizar en la Pista 09 de San Alberto. No hubo lesiones ni daños en la aeronave.

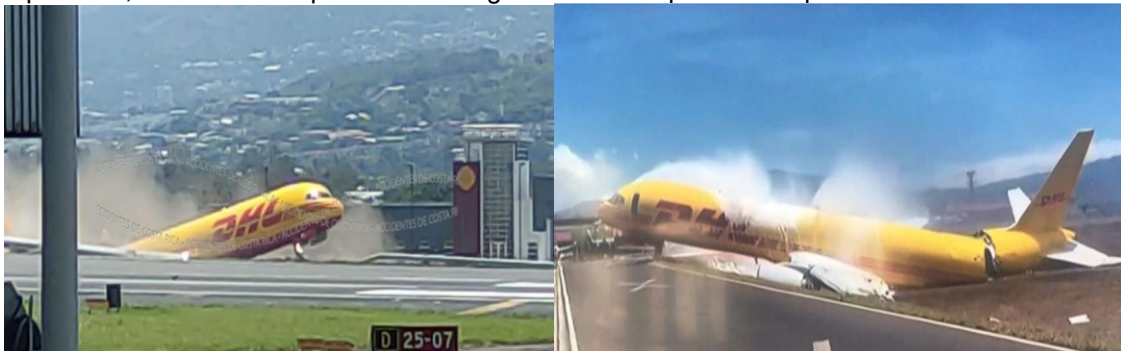
3.5 Expediente: CR-ACC-CO-002-2022

Reseña del vuelo: El día 07 de abril del 2022, al ser la 10:29 hora local (16:29 UTC), en condiciones VMC y luz diurna, la aeronave matrícula HP-2010DAE, un Boeing B757-27, operado por DHL de Guatemala, en un vuelo de transporte comercial de carga, durante el aterrizaje en el Aeropuerto Internacional Juan Santamaría Internacional (MROC) presenta una excursión de pista durante la fase de aterrizaje.

La tripulación compuesta por dos ocupantes detectó daño en el sistema hidráulico del tren principal izquierdo después del despegue, realizaron procedimientos de acuerdo a lista de chequeo y decidieron retornar al MROC, declarar la emergencia y configurar la aeronave para aterrizar notificando al ATC.

Fueron autorizados para la aproximación, pero durante la etapa final del aterrizaje a la cabecera de pista 07, con utilización del ILS no se pudo controlar la aeronave con los frenos diferenciales, lo que provoca una excursión de pista durante su viraje entre la calle de rodaje D y B. La aeronave presenta ruptura del fuselaje y daños mayores. No hubo lesiones a la tripulación, ni indicios de que hubiera fuego antes ni después del impacto.

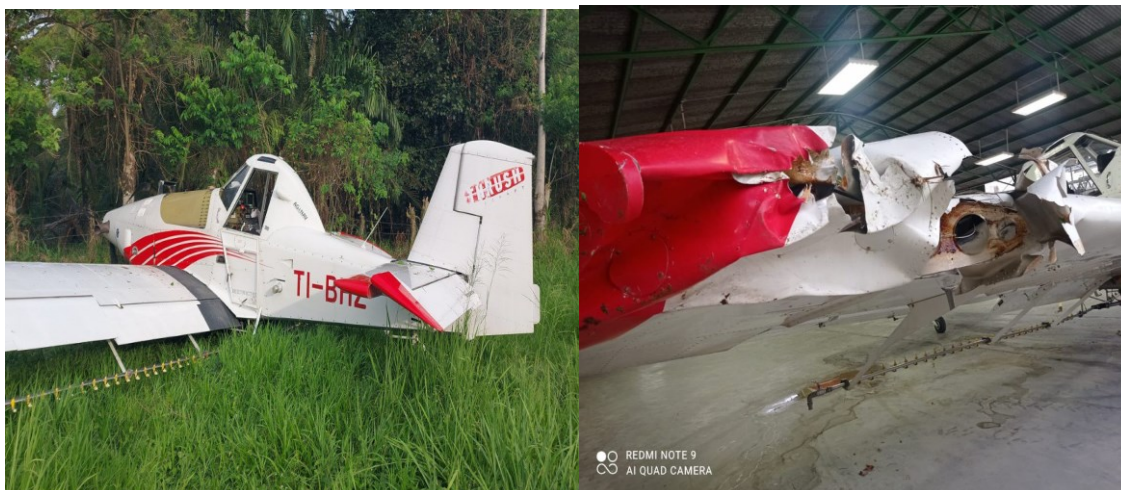
3.6 Expediente: CR-ACC-AG-001-2022

Reseña del vuelo: El día 08 de abril del 2022, en una operación agrícola con la aeronave matrícula TI-BHZ, Air Tractor AT502B, en horas diurnas y durante el aterrizaje por la cabecera de pista 18 del aeródromo de Batán, el piloto pierde control de la aeronave y se sale de la pista al lado izquierdo. La aeronave llega hasta la cerca y sufre un propeller strike y se golpea borde de ataque cerca del tip en ala derecha. El piloto resulta ileso y la aeronave con daños mayores.

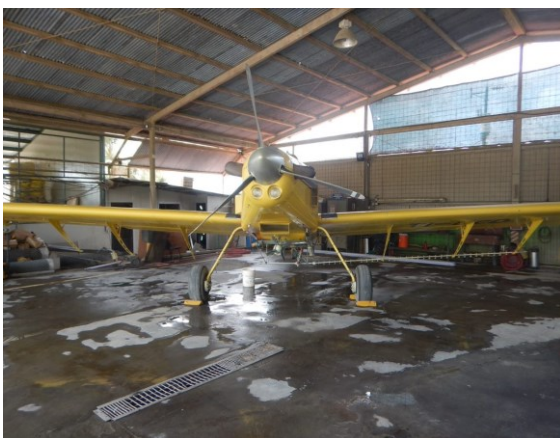
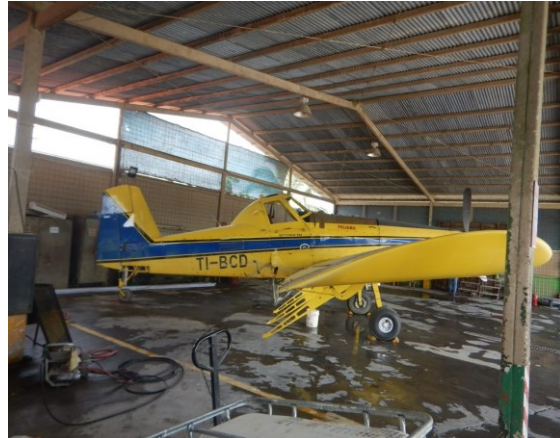
3.7 Expediente: CR-ACC-AG-002-2022

Cuando sobre pasaba un tendido eléctrico, impacta con los mismos, la aeronave sufre daños estructurales y logra retornar al aeródromo de partida.

El impacto produce desprendimiento del boom lado derecho, así como estabilizador horizontal y elevador lado derecho.

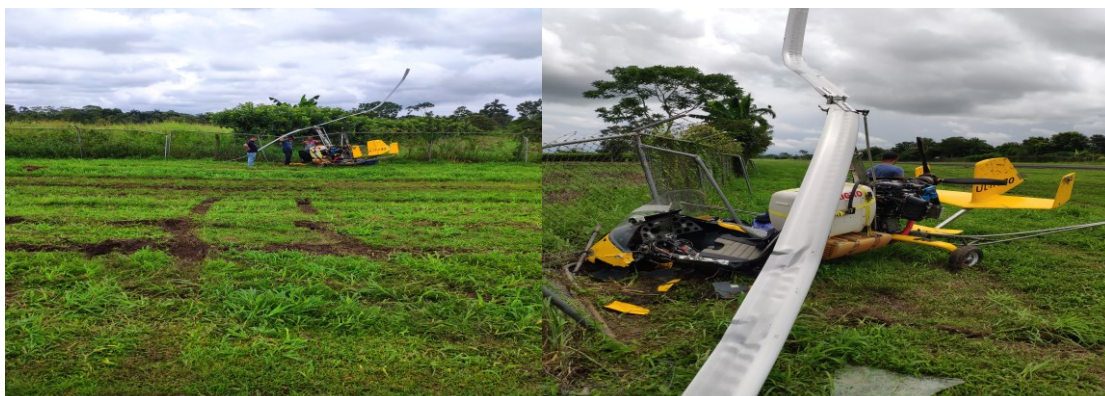
3.8 Expediente: CR-ACC-AG.UL-001-2022

Cuando el piloto realizaba la maniobra de despegue y cuando se encontraba próximo a los 200 metros de recorrido, la aeronave realiza una maniobra fuerte y brusca hacia la izquierda, por lo que el piloto pierde el control de la aeronave y termina colisionando contra la malla perimetral del aeropuerto. La aeronave sufre daños mayores en toda su estructura, rotor principal y planta moto propulsora, hélice. De acuerdo con la declaración el piloto falló con la técnica de despegue y por esa razón perdió el control de la aeronave, cabe destacar que esta fue la primera vez que volaba este modelo de aeronave. Después del impacto el piloto quedo prensado con la estructura de la malla perimetral y la aeronave, por lo que requirió de asistencia del personal de la compañía, fue trasladado en condición amarilla al hospital para su atención médica., Sufrió lesiones en su hombro izquierdo.

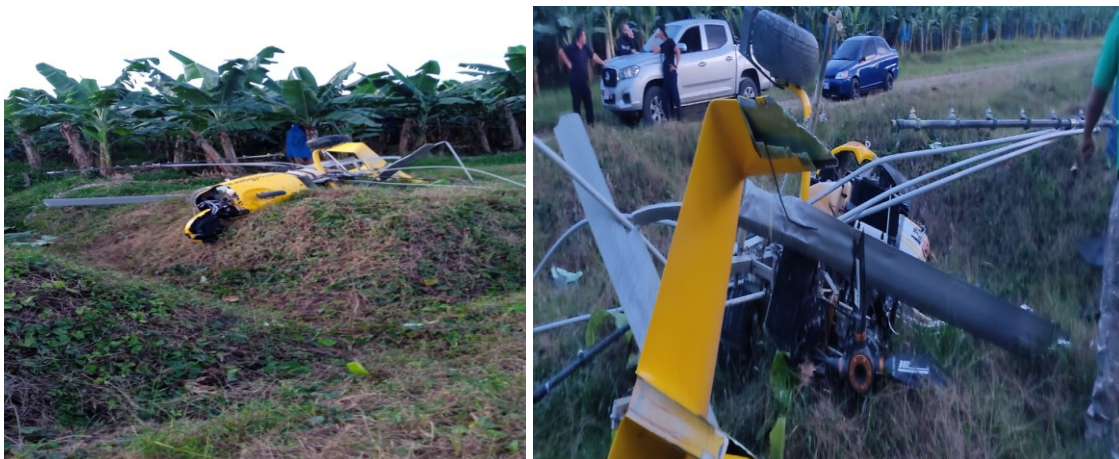
3.9 Expediente: CR-ACC-UL.CO-002-2022

Reseña del vuelo: El 05 de octubre del 2022, aproximadamente 5 minutos después de las 5 pm, el autogiro matrícula UL-TI-140 al mando del señor Marco Antonio Orcasita Celedón se había precipitado a tierra en el aeródromo de Pista Monteverde, en Matina, provincia de Limón, durante el despegue por la cabecera 03 una vez rotando la aeronave a 200 pies se pierde altitud y velocidad, lo cual obliga al piloto a aterrizar de emergencia, impactando de manera abrupta la pista, ocasionando daños mayores al autogiro y un golpe en la cabeza al piloto en la pista de Monteverde, en Matina, provincia de Limón. Debido a que no podrían esperar la llegada del equipo de la UAI al día siguiente; en vista no contar con una escena estéril y tener recursos disponibles muy limitados se decide cancelar la gira de los investigadores y no investigar el evento, con la consecuencia de no obtener recomendaciones de seguridad operacional propias de la investigación.

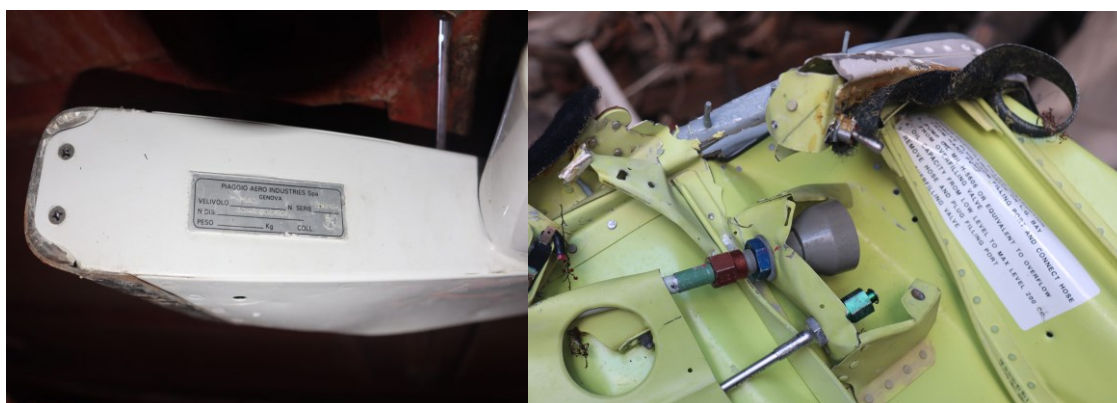
3.10 Expediente: CR-ACCID-PR-001-2022

Reseña del vuelo: El 21 de octubre del 2022, aproximadamente a las 23:55 U.T.C. (05:55 p.m.) (hora estimada), la aeronave matrícula D-IRSG, un bimotor construido por Piaggio, modelo P-180 Avanti, de operador privado, procedente de Palenque, Chiapas, México (MMPQ) (salida prevista para las 21:22 UTC) estimaba el Aeropuerto Internacional de Limón (MRLM) a las 05:58 UTC hora local (23:58 UTC), aproximadamente a 25 MN de MRLM, Costa Rica, cuando se le pierde el rastro aproximadamente 2.000 ft. (El Aeropuerto de MRLM tiene operación hasta las 6:00 pm (0:00 UTC). A bordo se encontraban el piloto suizo y cinco pasajeros (incluidos 2 menores de edad) de nacionalidad alemana todos desaparecidos.

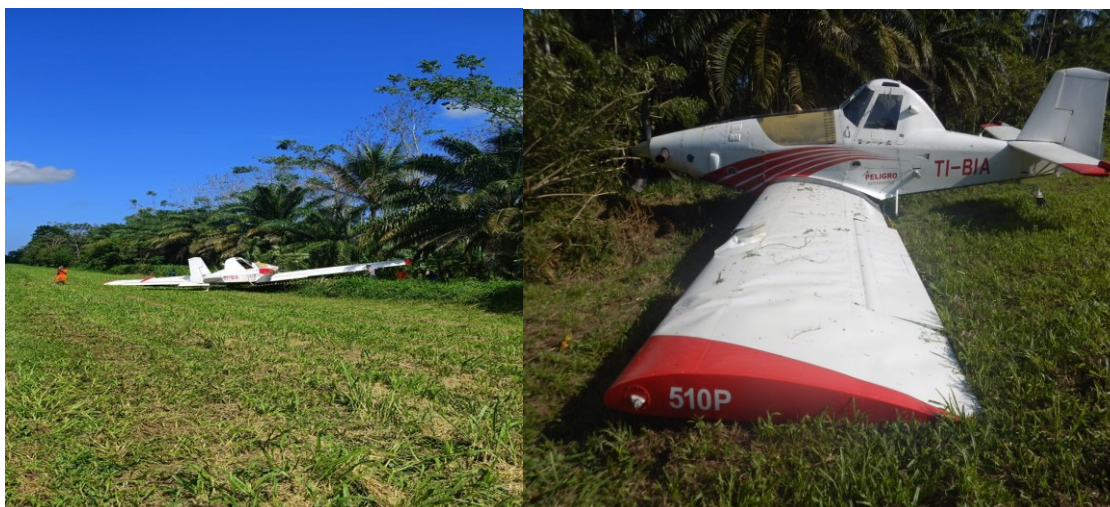
3.11 Expediente: CR-ACC-AG-003-2022

Reseña del vuelo: El 24 de diciembre del 2022, aproximadamente a las 11:53 a.m. (hora local) la aeronave matrícula TI-BIA, S2R-T34, al momento de aterrizar utilizando la cabecera 18, al momento de encontrarse ya la aeronave en tierra, indica el piloto que se ve afectado por una ráfaga de viento, perdiendo el control de la aeronave y saliéndose de la pista, quedando al costado este de la pista impactando con un tronco de una cerca ocasionando daños varios a la aeronave.
