INFORME FINAL ACCIDENTE BIRD STRIKE INTERNACIONAL
DGAC-UIA-MDI-Parte III, UIA-FORM 002-12

**Accidente ocurrido el día 17 de Marzo de 2017 a la aeronave
Piper Aircraft PA28-236, Matricula TI-AOJ, operada por
PRESTIGE WINGS a 1.30 MN al NO de la Pista 09 MRPV**

EXP. CR-A-BS-01-2017

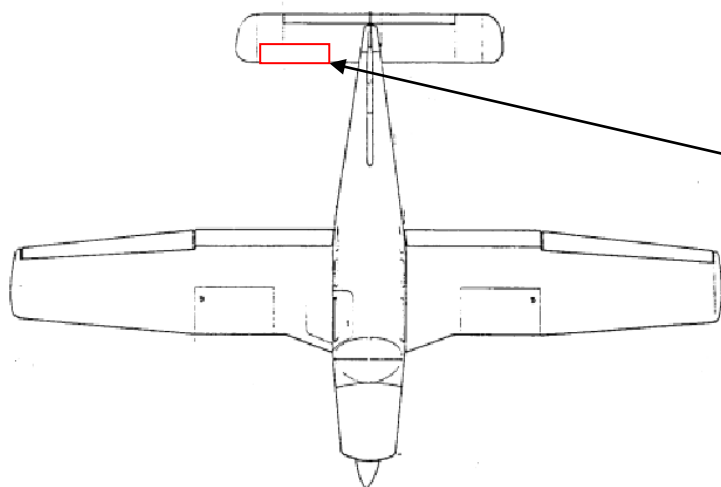
La aeronave presenta daños estructurales tanto como en el borde de ataque, el Extradós y el Intradós de la superficie del estabilizador horizontal derecho y en el elevador de esa misma posición, La Estación afectada fue la BL 5400, el diámetro del impacto mide aproximadamente 20 pulgadas y con una profundidad 2.5 pulgadas.

La Estación afectada fue la BL 5400, el diámetro del impacto mide aproximadamente 20 pulgadas y con una profundidad 2.5 pulgadas.

Se observa un incremento de los eventos de Impacto de Aves, por lo cual es necesario, que el Departamento de Aeropuertos inicie un estudio de los puntos de alta concentración de esta clase de aves y efectuar un plan de Mitigación de Fauna, para asegurar las operaciones seguras en las zonas de conflicto.

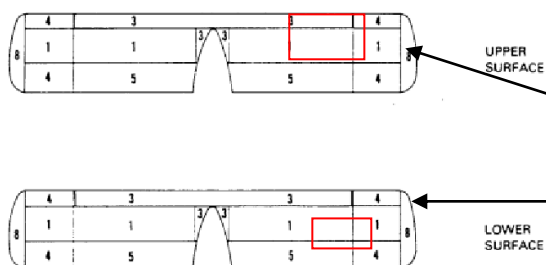
La distancia medida desde el borde externo del elevador hasta el punto de contacto es de 43.30" (1.10 cms).

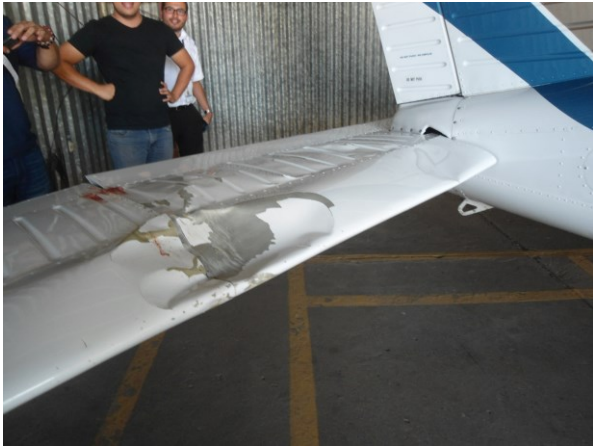
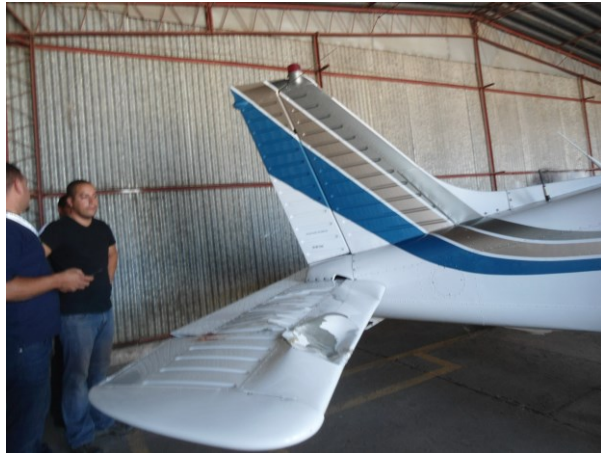
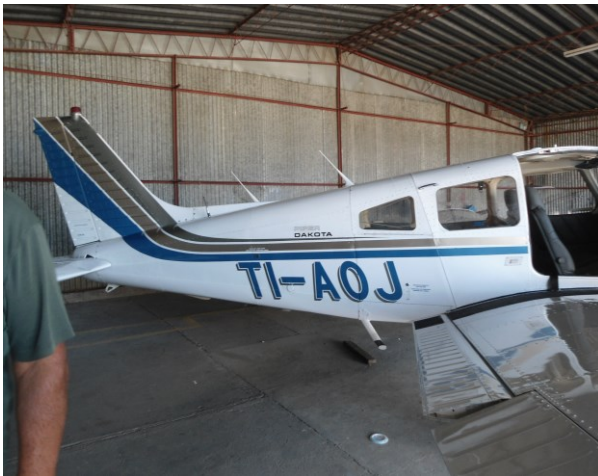
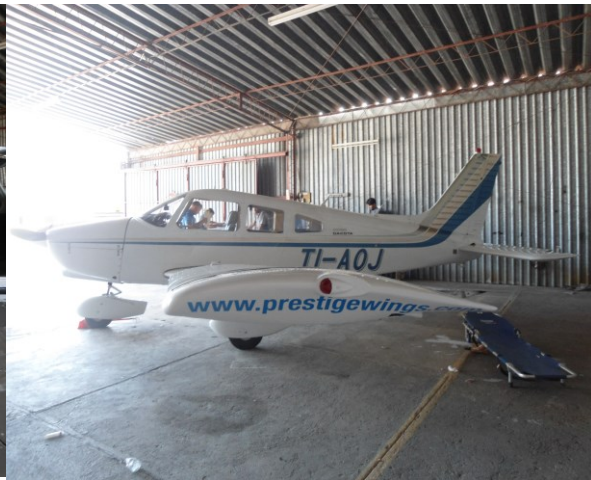
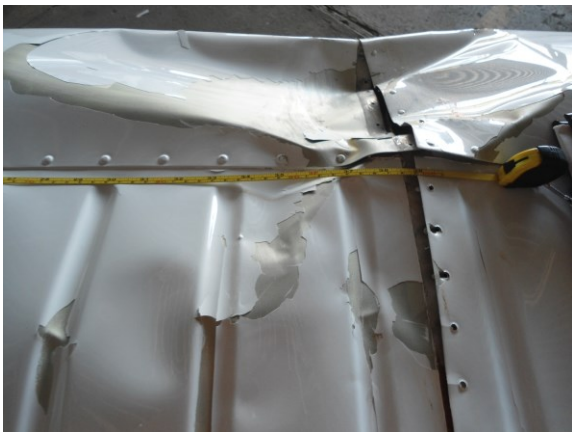
Se observa en el elevador dañado la abolladura de forma cónica, producto del impacto con el ave de tamaño considerable y manchas de sangre que evidencia lo afirmado.
