INFORME FINAL SOBRE ACCIDENTE AERONAUTICO

CONSTRUCCIONES AERONAUTICAS S.A., AVIOCAR C-212, TI-SAB

CERRO CEDRAL, PALMICHAL DE ACOSTA,

15 DE ENERO DE 1990

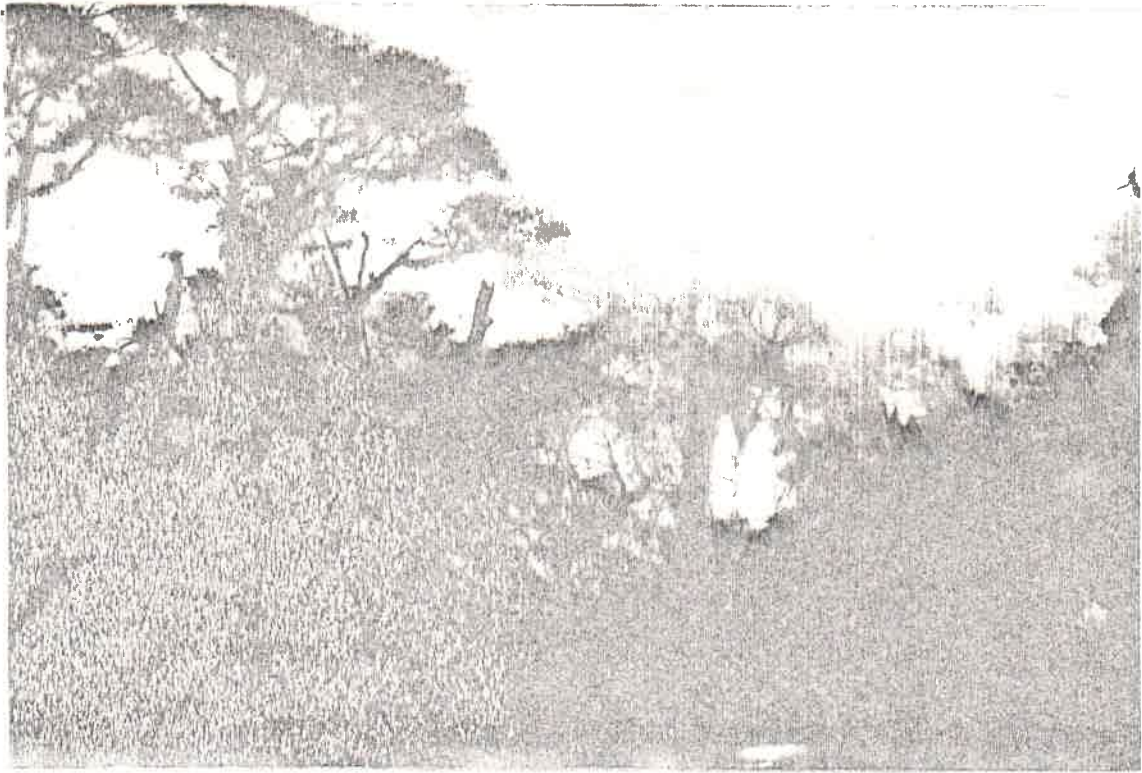
FIGURA N° 1

Ninguna de las figuras presenta una óptica clara de la trayectoria de impactos, no obstante a través de estas se puede visualizar que la aeronave se desplazaba en forma horizontal.

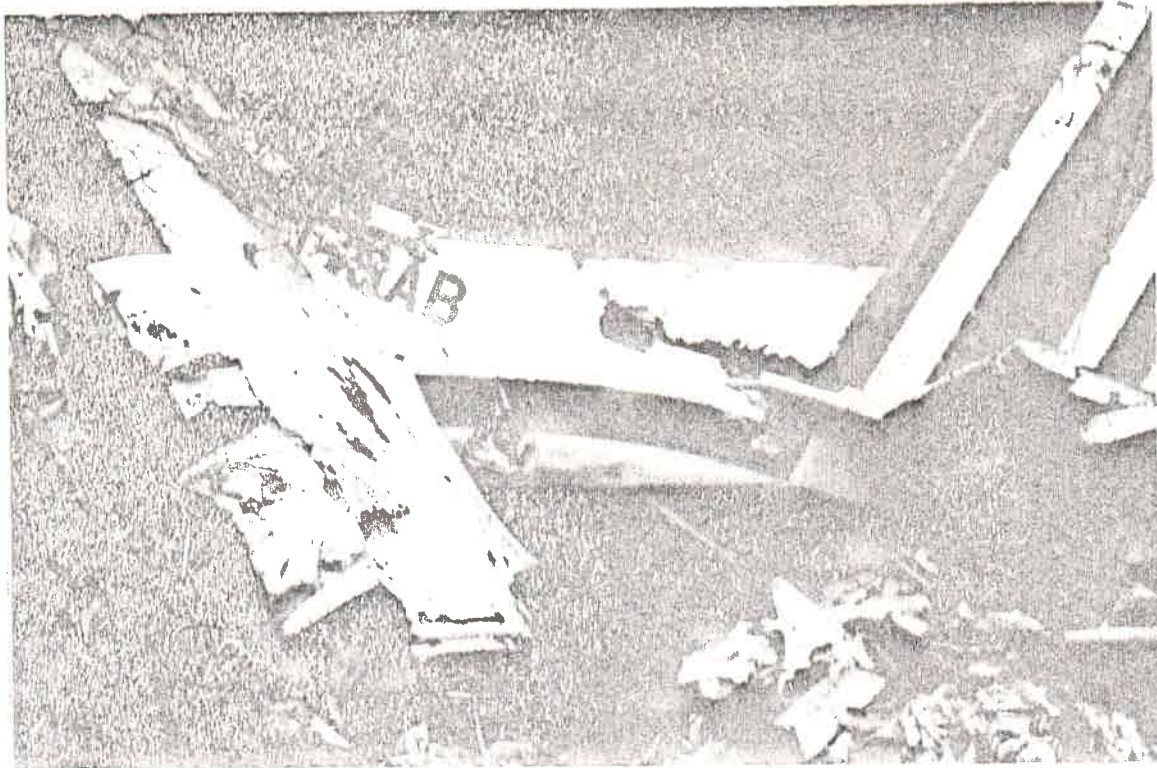
FIGURA N° 3

El plano central está desprendido del fuselaje. No se observa la sección delantera del fuselaje (*nariz*), pues se comprimió en su totalidad.

El estabilizador horizontal presenta corrugas de origen vertical en su borde de ataque lo que indica que la aeronave se desplazaba horizontalmente. También se observan los laterales y parte superior de la estructura de cola.

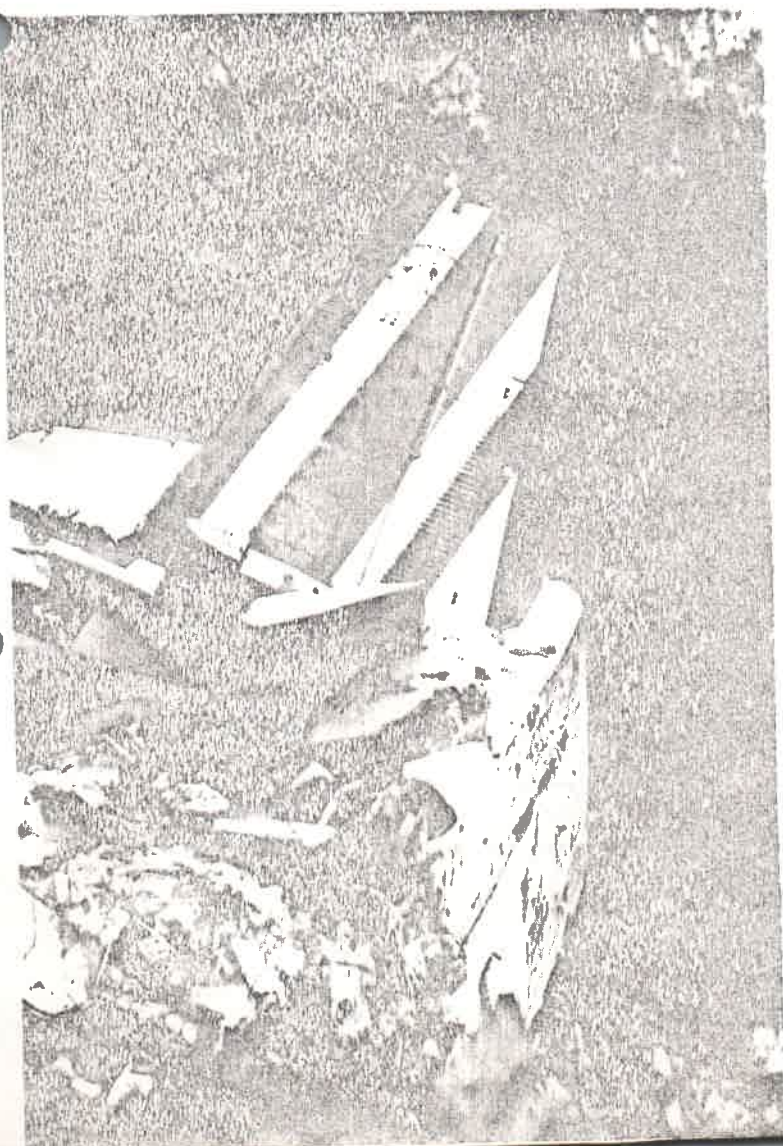
FIGURA N° 4

Presenta el lateral derecho de la cabina de pasajeros y el piso.

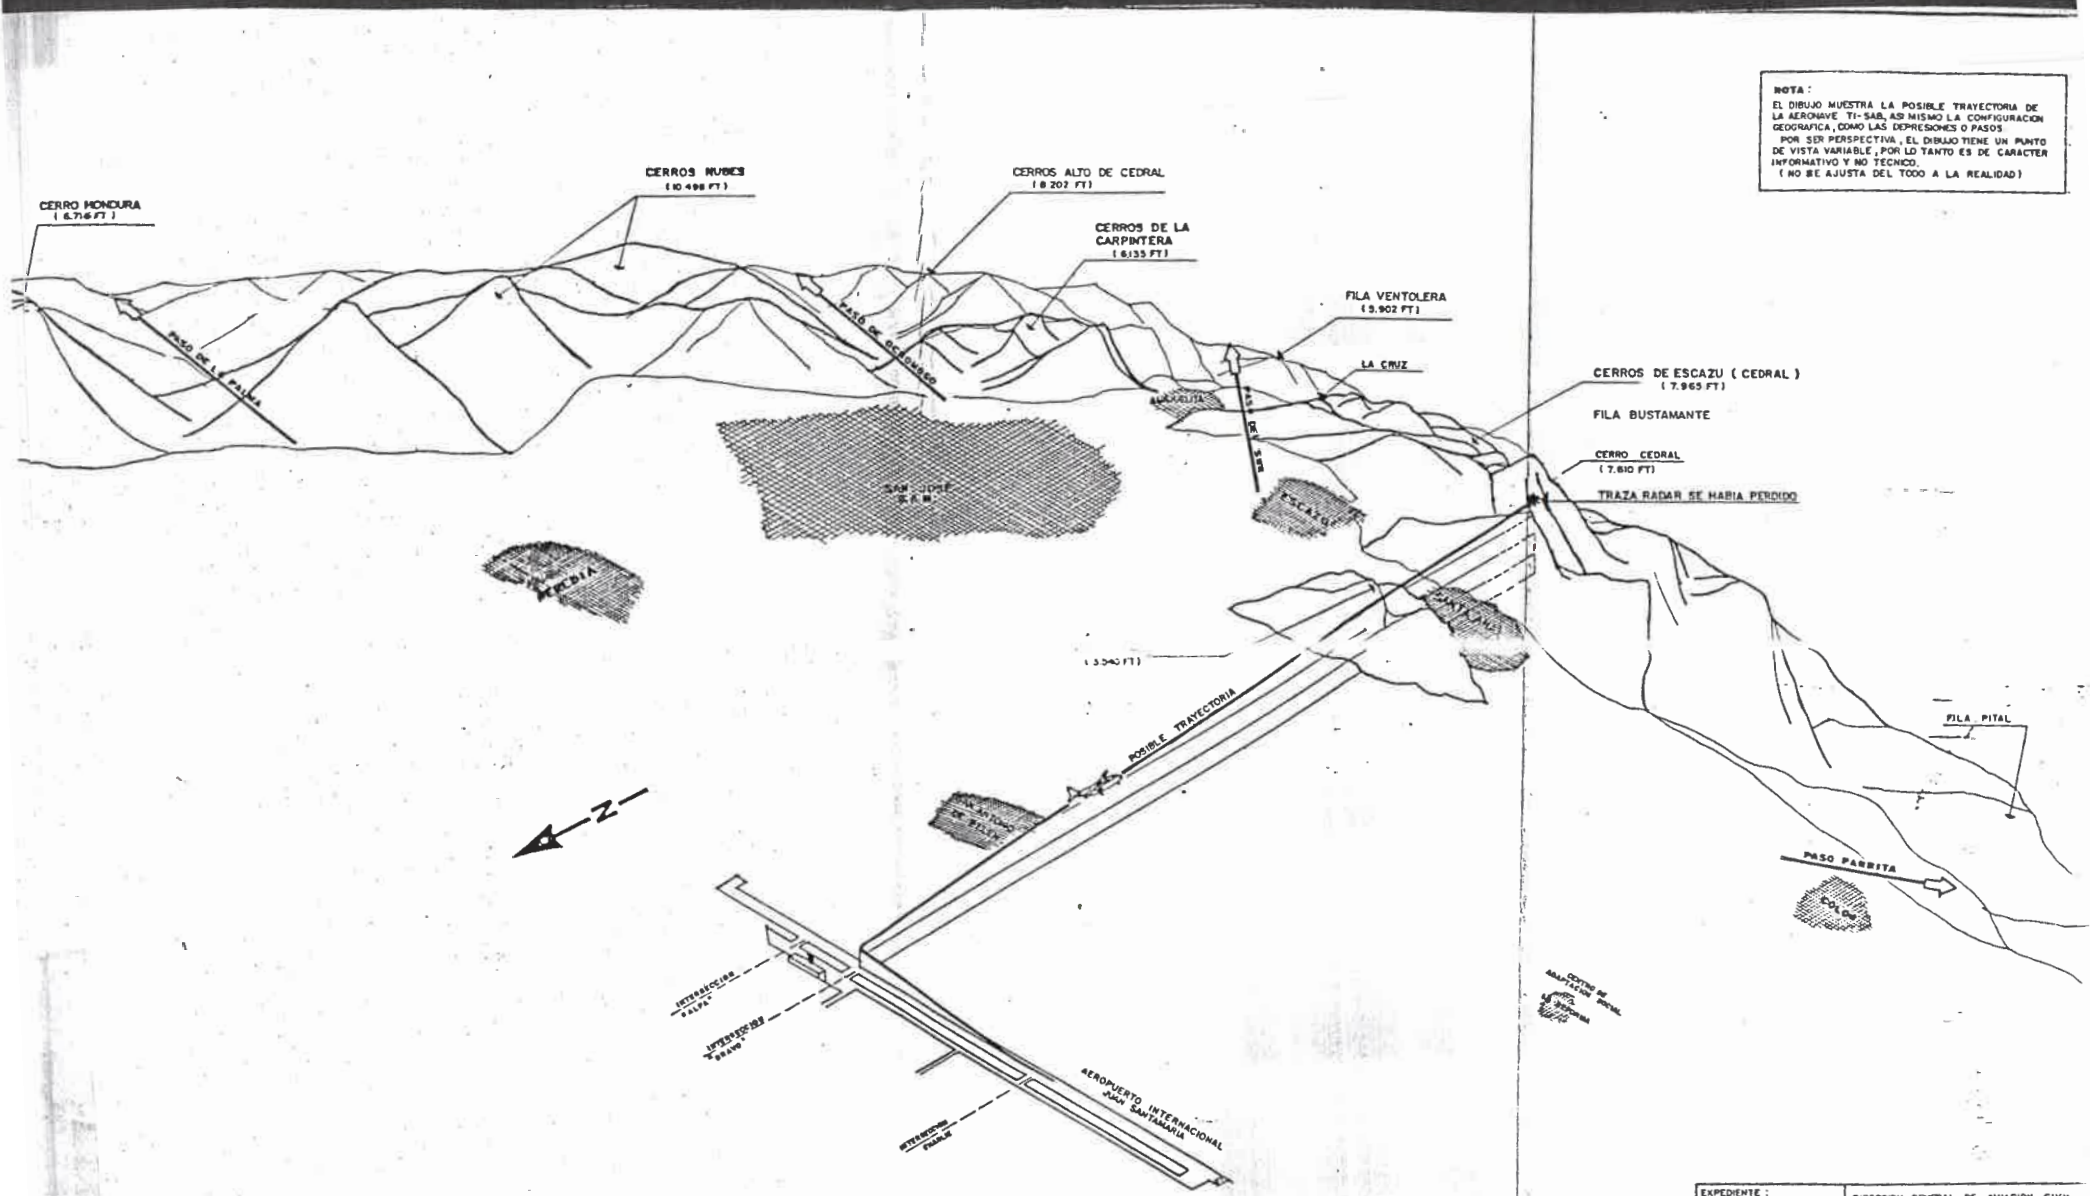
NOTA:
 EL DIBUJO MUESTRA LA POSIBLE TRAYECTORIA DE LA AERONAVE TI-SAB, ASÍ MISMO LA CONFIGURACION GEOGRAFICA, COMO LAS DEPRESIONES O PASOS. POR SER PERSPECTIVA, EL DIBUJO TIENE UN PUNTO DE VISTA VARIABLE, POR LO TANTO ES DE CARACTER INFORMATIVO Y NO TECNICO. (NO SE AJUSTA DEL TODO A LA REALIDAD)

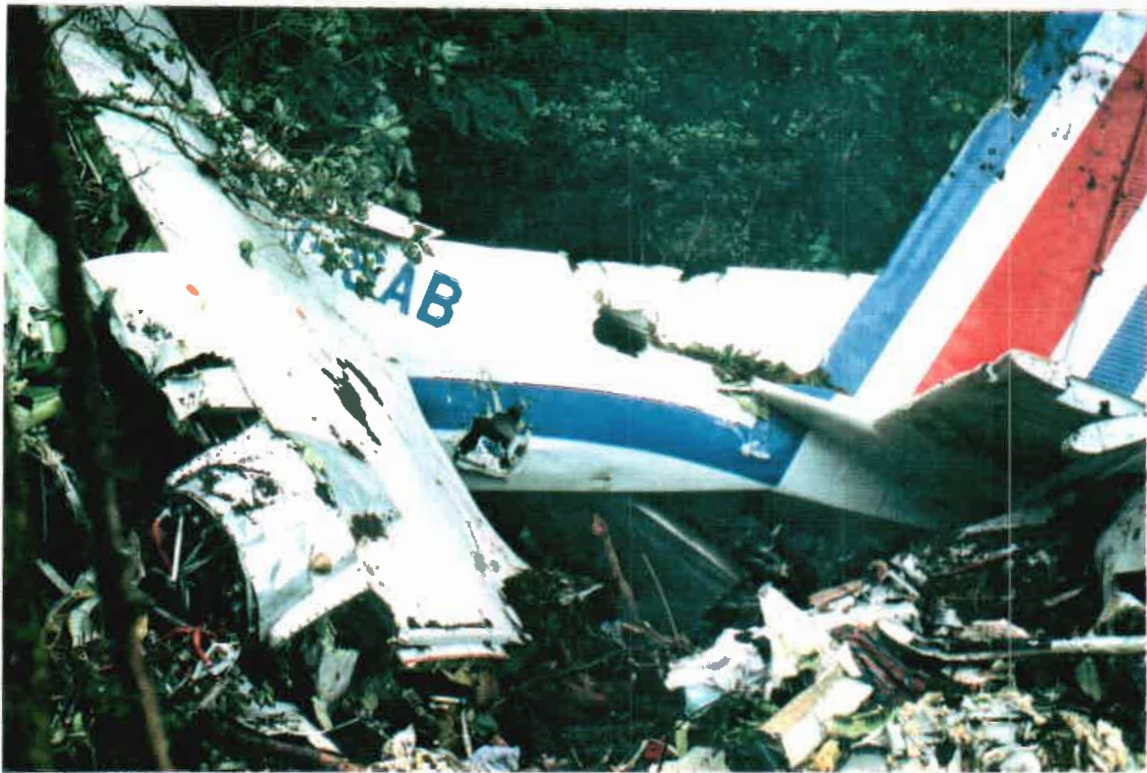
FIGURA N° ③

- Presenta una vista general de la porción mas grande de la aeronave. Se observa el plano central del ala "wing center section" con sus motores y planos de ala desprendidos.

El plano central está desprendido del fuselaje. No se observa la sección delantera del fuselaje (*nariz*), pues se comprimió en su totalidad.

El estabilizador horizontal presenta corrugas de origen vertical en su borde de ataque lo que indica que la aeronave se desplazaba horizontalmente. También se observan los laterales y parte superior de la estructura de cola.

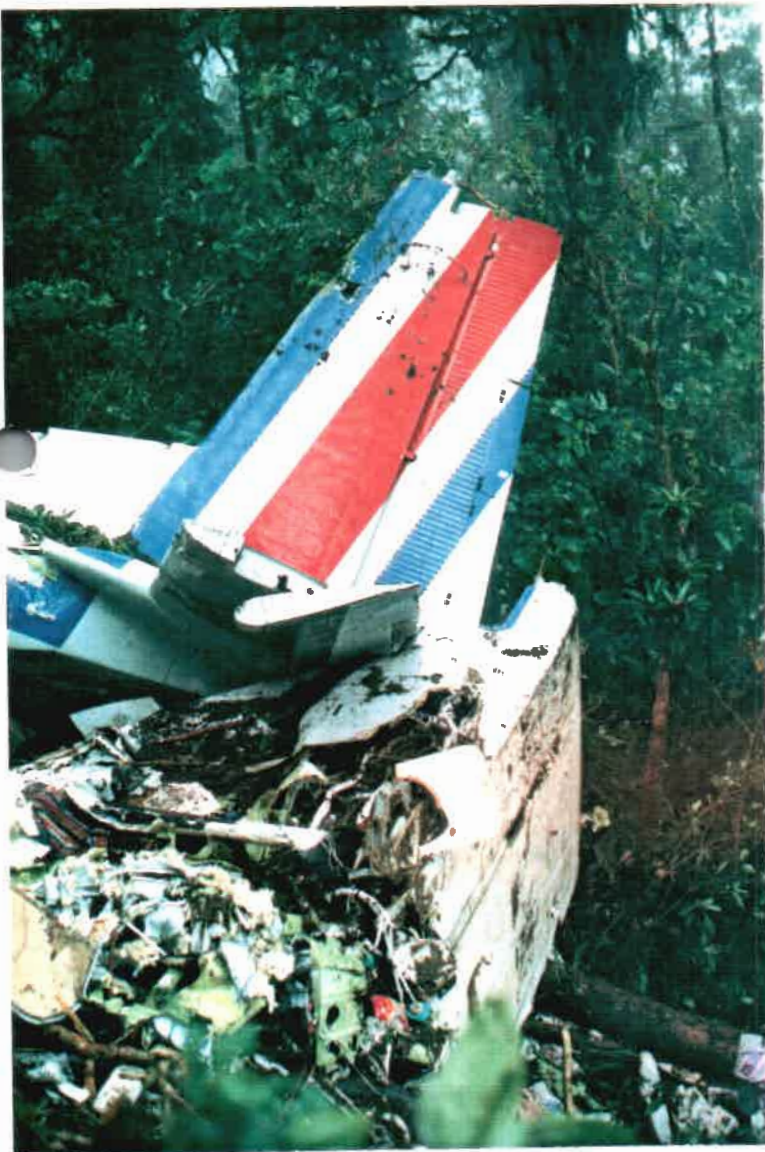
FIGURA N° ④

Presenta el lateral derecho de la cabina de pasajeros y el piso.

El piso se desprendió del fuselaje.

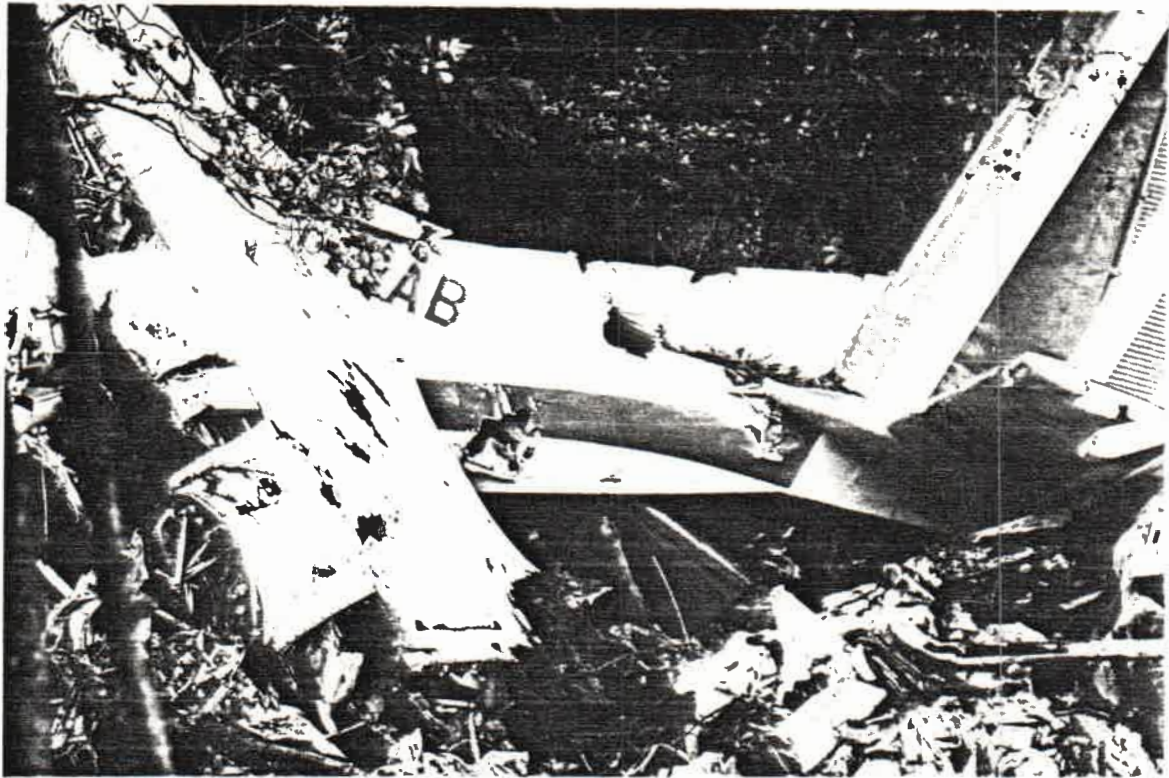
FIGURA N° ③

El plano central está desprendido del fuselaje. No se observa la sección delantera del fuselaje (*nariz*), pues se comprimió en su totalidad.

El estabilizador horizontal presenta corrugas de origen vertical en su borde de ataque lo que indica que la aeronave se desplazaba horizontalmente. También se observan los laterales y parte superior de la estructura de cola.

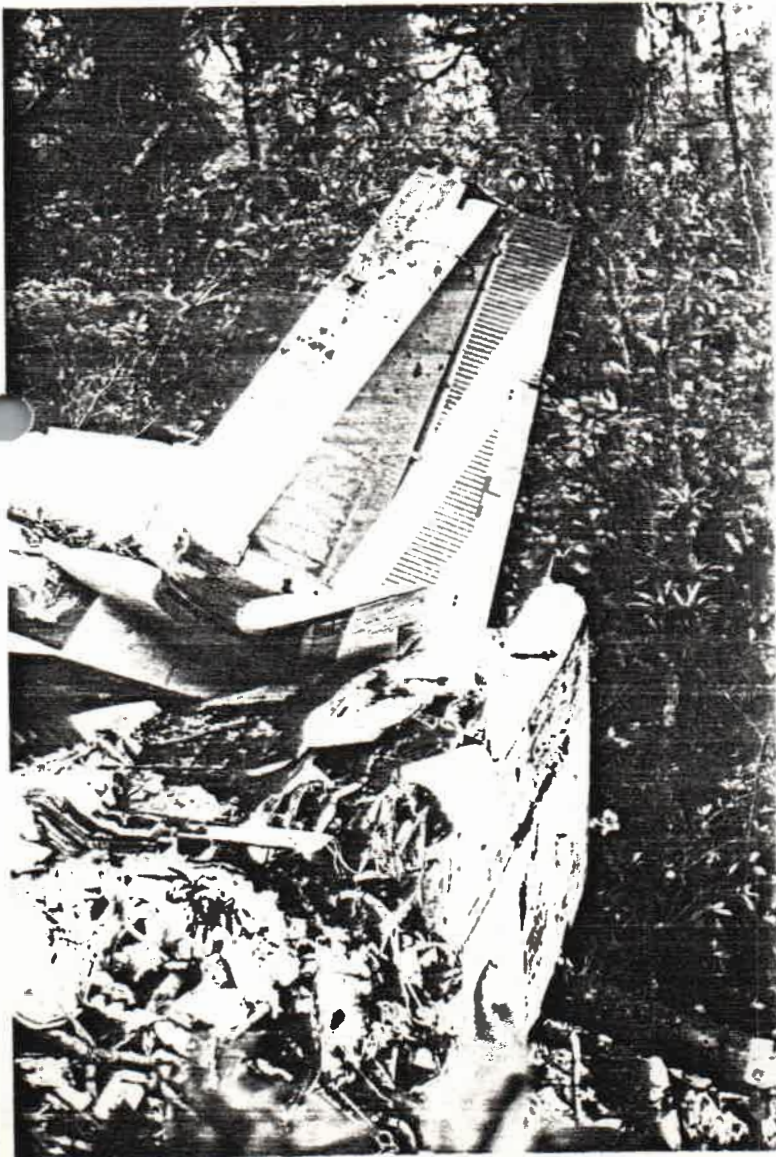
FIGURA N° ④

Presenta el lateral derecho de la cabina de pasajeros y el piso

El piso se desprendió del fuselaje

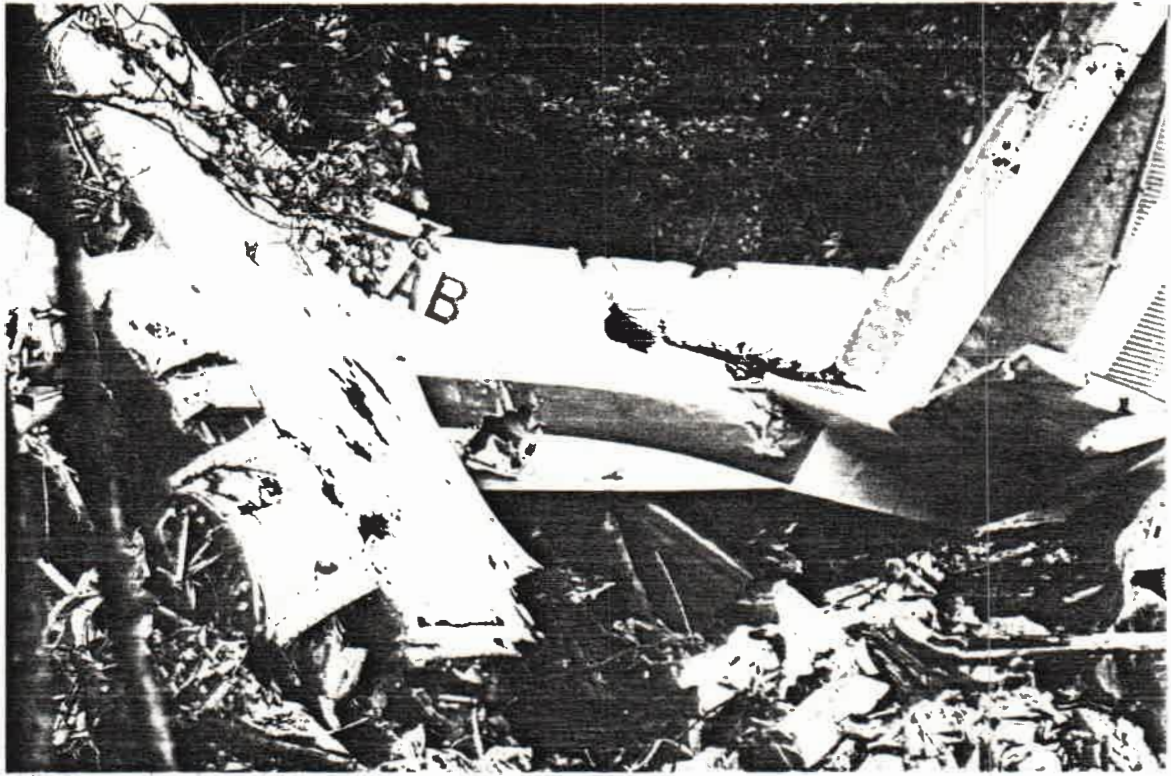
FIGURA N° 3

El plano central está desprendido del fuselaje. No se observa la sección delantera del fuselaje (*nariz*), pues se comprimió en su totalidad.

El estabilizador horizontal presenta corrugas de origen vertical en su borde de ataque lo que indica que la aeronave se desplazaba horizontalmente. También se observan los laterales y parte superior de la estructura de cola.

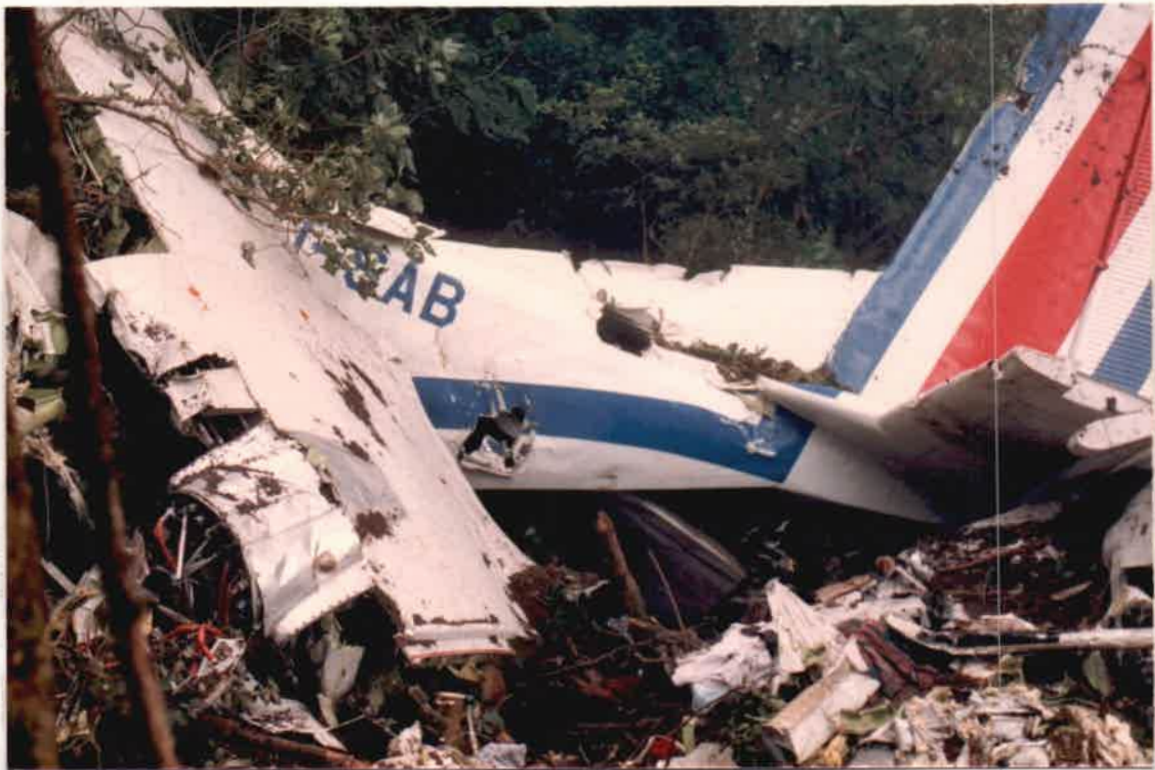
FIGURA N° 3

- Presenta una vista general de la porción mas grande de la aeronave. Se observa el plano central del ala "wing center section" con sus motores y planos de ala desprendidos.
