INTRODUCCION

El día 23 de mayo de 1988 a las 2306 UTC se accidentó la aeronave B 727-100 matrícula TI-LRC en trayectoria de despegue de la pista 07, aproximadamente a 240 metros del umbral de la pista 25, en el Aeropuerto Internacional Juan Santamaría en la Provincia de Alajuela, Costa Rica. La tripulación decidió efectuar un aborto de despegue saliéndose de la pista, impactando con las antenas del localizador del ILS, con la malla metálica, un desagüe y con el desnivel del terreno, perdiendo el tren de nariz, parte de las aletas del borde de salida derecho, tren principal derecho y ala derecha, originando un incendio post-impacto que consumió en un 75% la estructura de la aeronave, quedando enfilada al rumbo 220^o.

Para cumplir con su objetivo, la Comisión Investigadora del accidente de la aeronave TI-LRC, Boeing 727-100-22, siguió los siguientes pasos metodológicos.

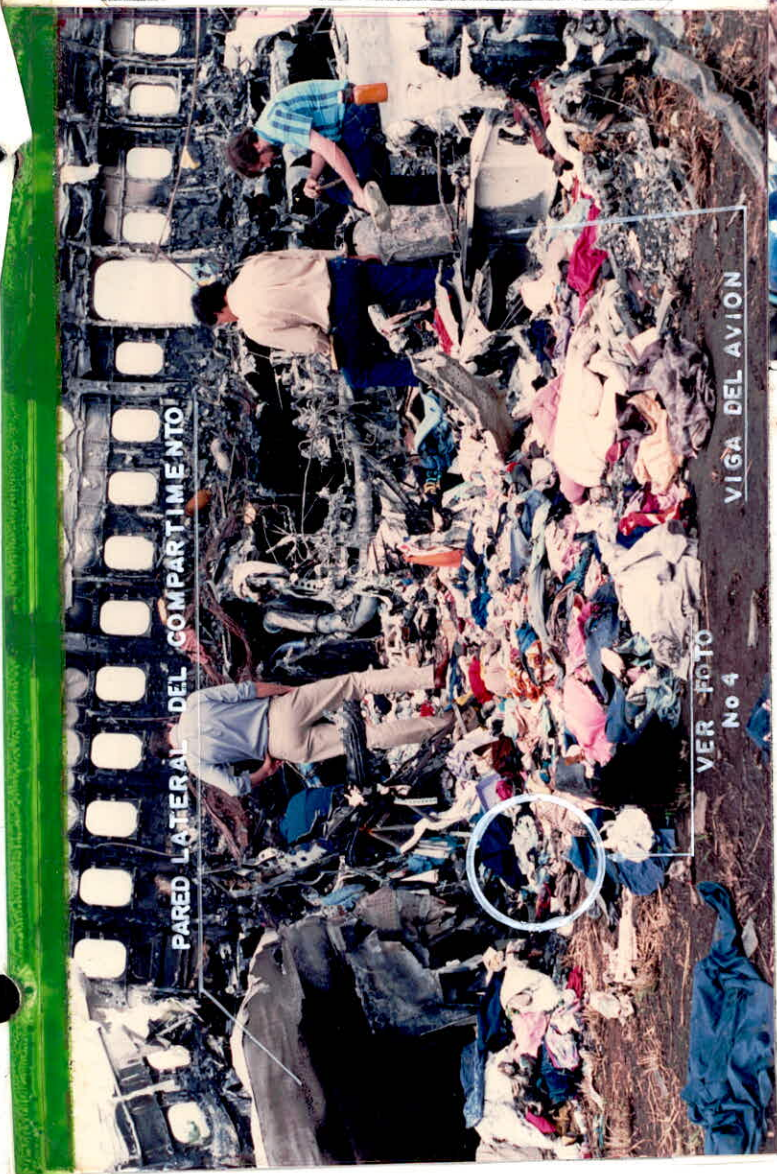
3

Otro aspecto del contenido del compartimiento trasero de carga.

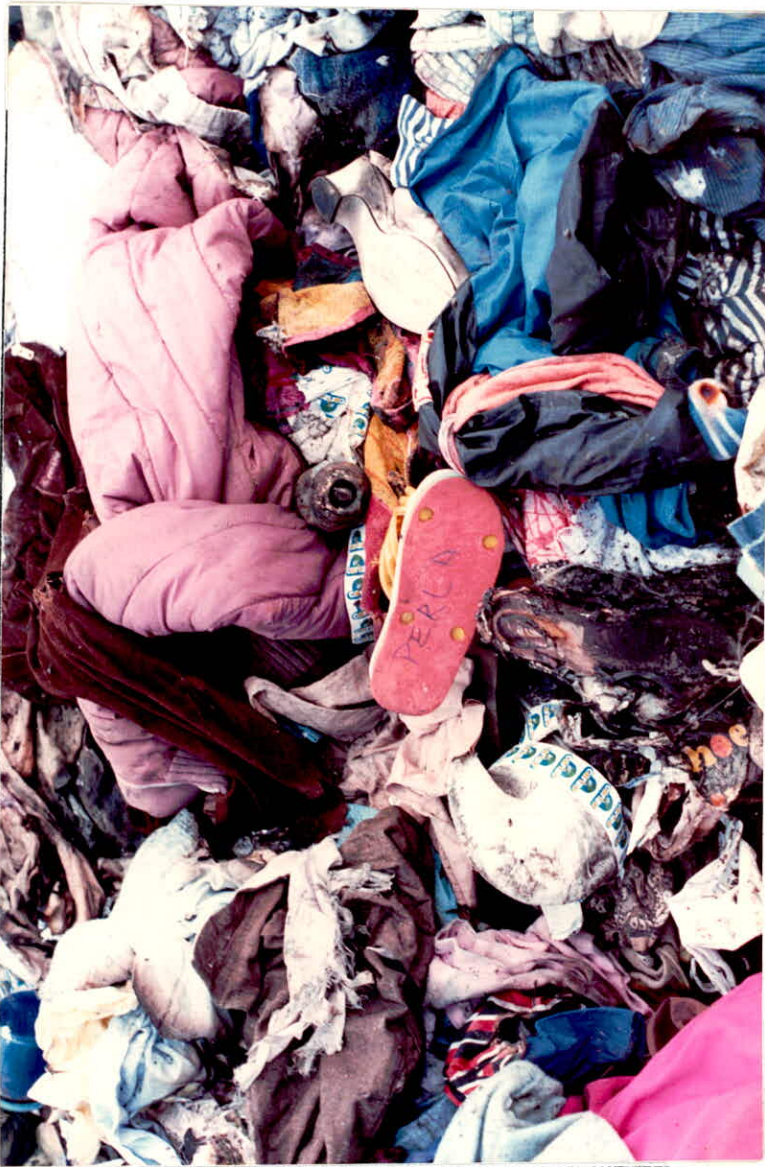
4

(Detalle de la foto #3)
Observar rollos de etiquetas entre ropa, zapatos y objetos varios.

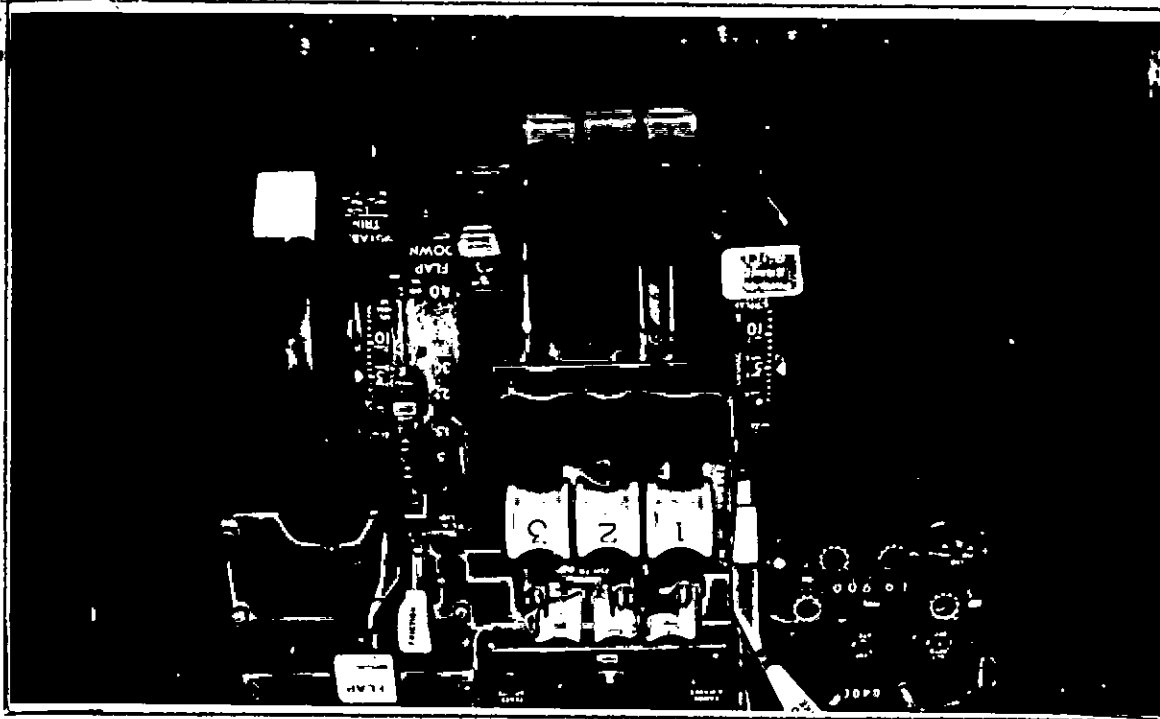
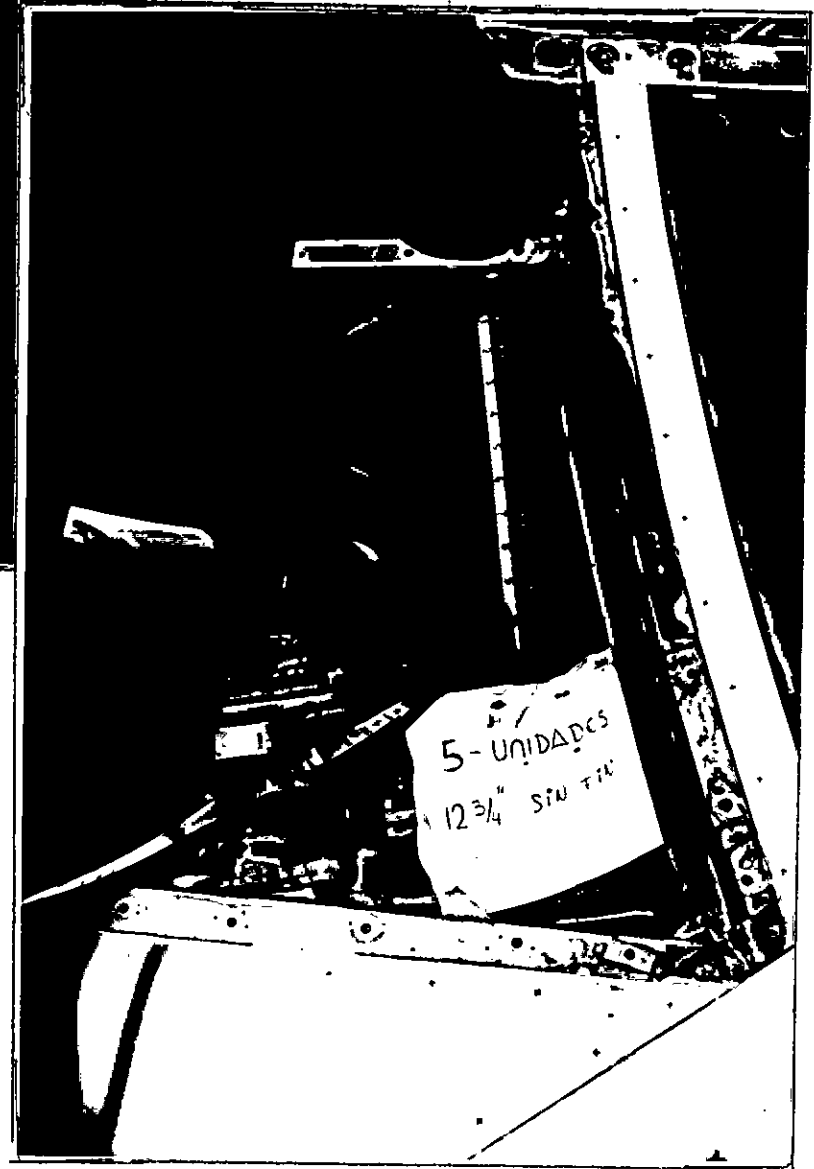
Estas medidas que aquí se presen tan concuerdan con las que se tomaron con el avión accidentado.

Para 4 1/4 unidades en el estabilizador en cabina de pilotos, correspondió a 14" de carrera de sinfin del estabilizador.

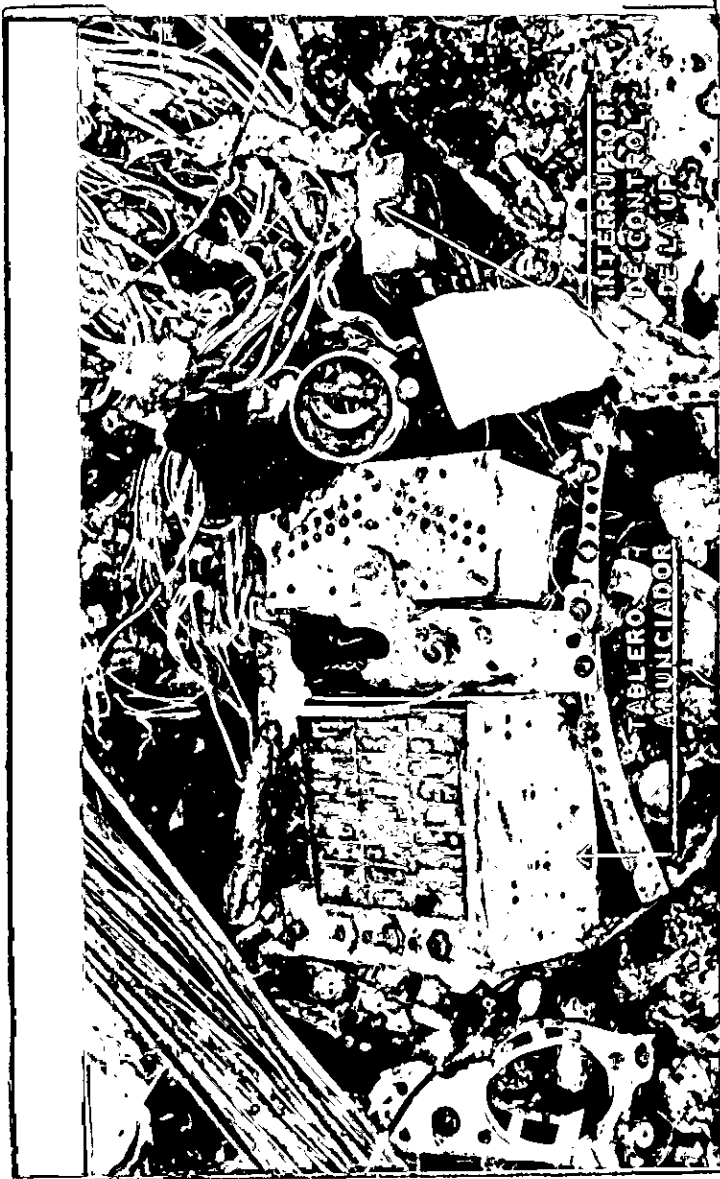
Tablero anunciador de fallas
 electricas pared lateral del
 P-3, Indicador de upa, gases
 de escape o amperímetro
 interruptor de control de la
 UPA indica que está en
 cortado.

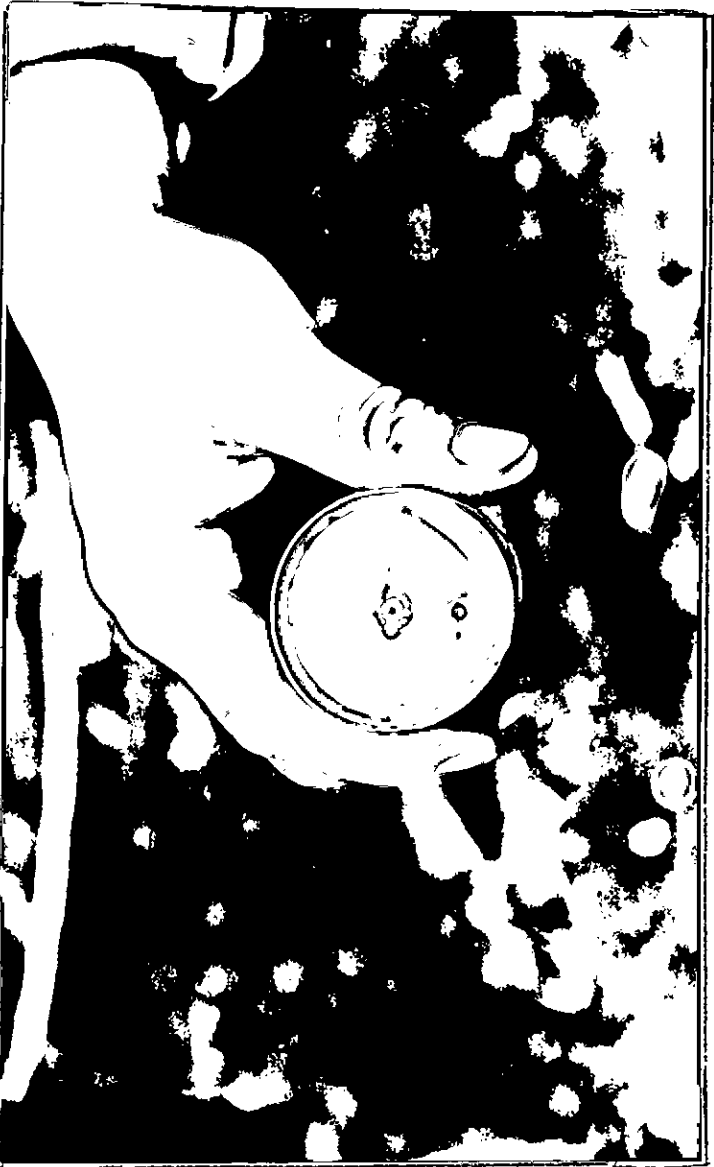
45

Un indicador del panel del P-3
 Este panel fue destruido en un
 93% de su totalidad por fuego.
 Esto que se indica es de lo
 poco que quedó.

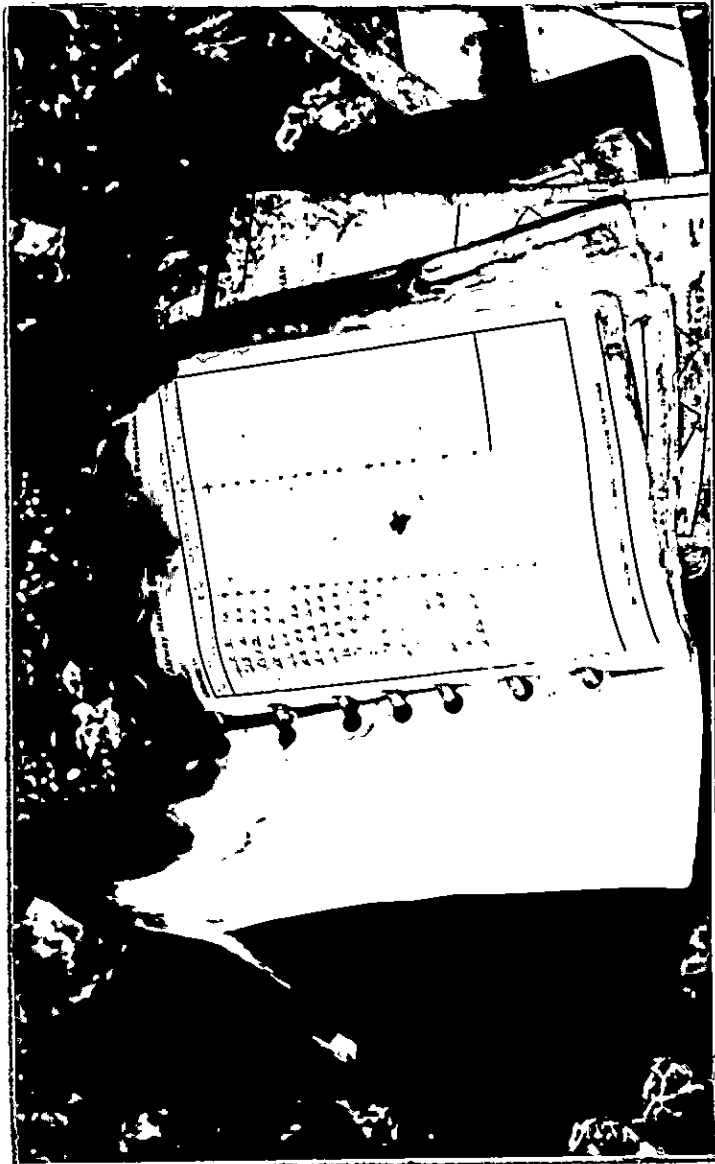
46

Este es uno de los manuales
 que se consumió por el fuego e
 indica que la revisión del
 mismo está al día.

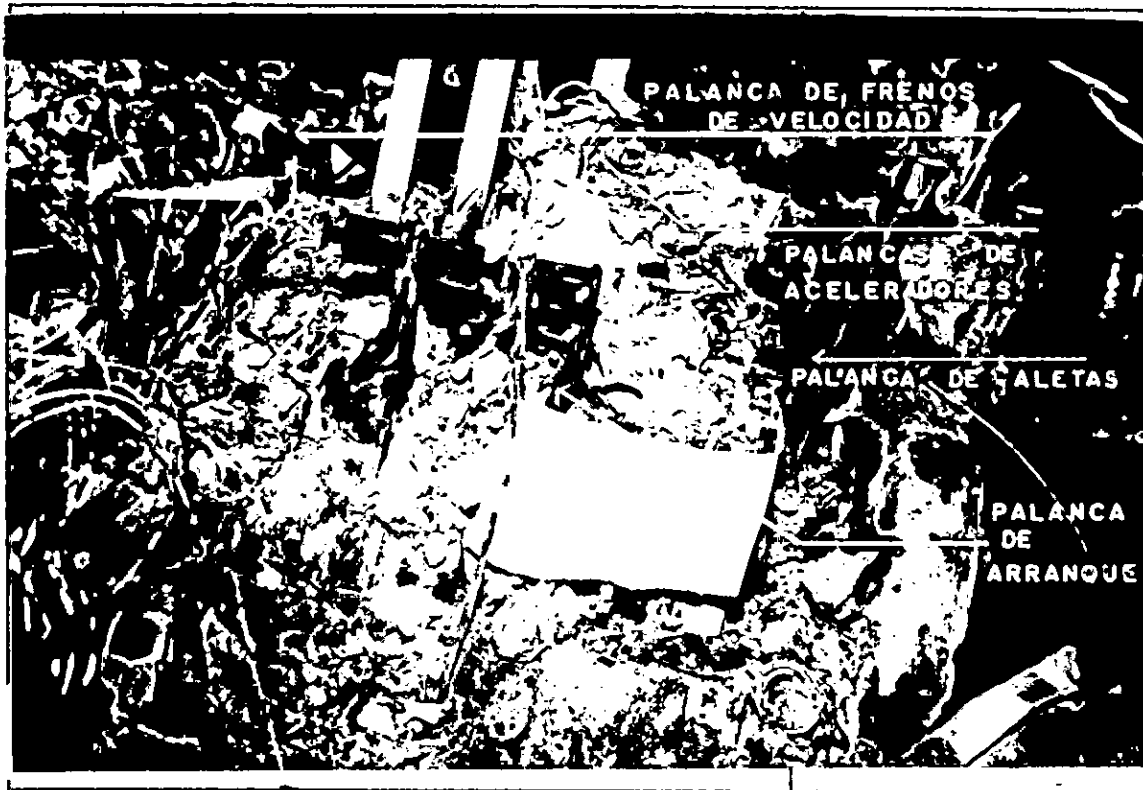
38

Se observa: Las tres palancas de arranque arriba. Palancas de aceleradores la #3 más adelante que la uno y dos. Nota: la posición de estas palancas para este tipo de accidente es mejor no tomarlas en cuenta, ya que se pueden mover ésta por un sin número de razones y además éstas no cuentan con muesca alguna que las atore.

La pluma amarilla señala la posición de la palanca de los frenos de velocidad, ésta se encuentra hasta adelante.

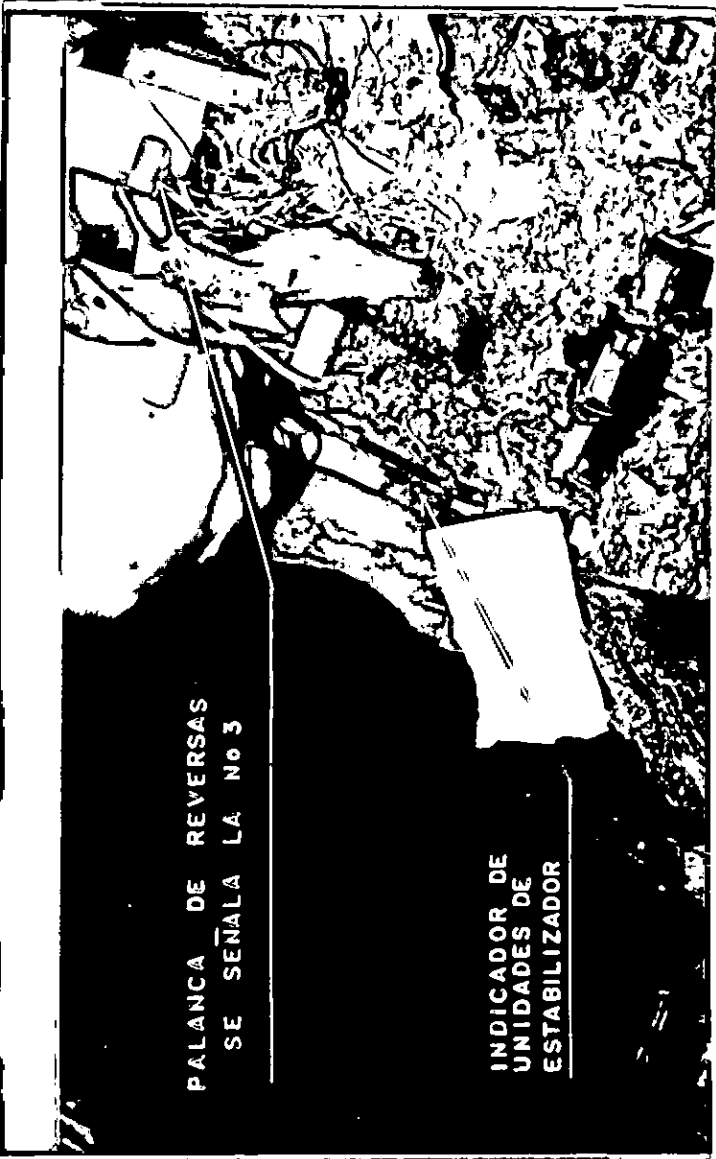
40

(Detalle foto #39)
 Distancia del rango del estabilizador.
