## INFORME FINAL

Accidente de superficie ocurrido el martes 06 de octubre del 2020 en el aeropuerto internacional Juan Santamaría (MROC) en Alajuela, Costa Rica; en operación comercial de carga del explotador Aerolínea del Caribe S.A. (AerCaribe S.A.) con aeronave Boeing 737-4B6 matrícula HK5228.

Informe Final: **CR-AS-C-01-2020.**

Clasificación y categoría ADREP del evento: **Accidente de superficie, Colisión durante el rodaje hacia o desde una pista en uso (GCOL).**

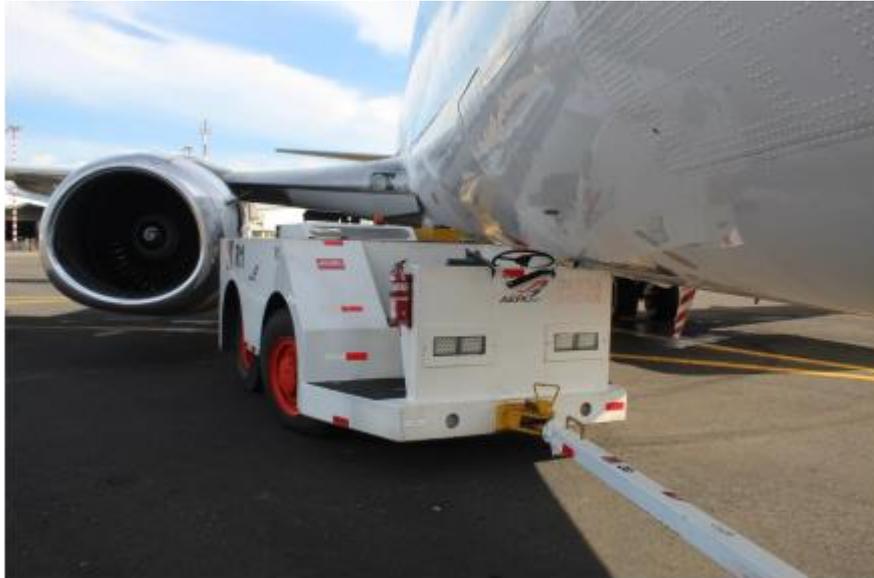
**Imagen 1.** Plano visual frontal de los daños.

El fuselaje de la aeronave sufrió roturas que perforaron la parte del lado inferior derecho del fuselaje, desde la estación Sta 480 hasta la Sta 500F y entre los largueros Str 28R y Str 22R. Los daños a la estructura incluyen el revestimiento del fuselaje, la puerta del compartimento de carga delantero y estructura envolvente, marcos, largueros, intercostales, clips y la estructura de soporte del piso del compartimento de carga. Además, debido al movimiento repentino, el tren de aterrizaje de la nariz excedió el ángulo de giro.

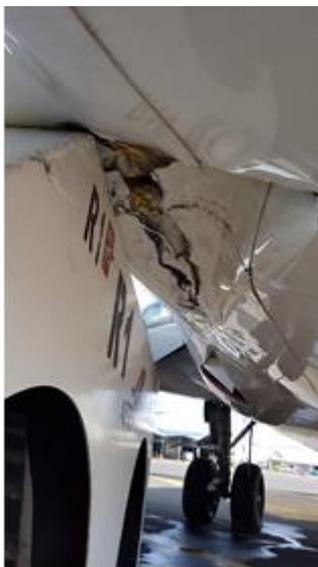
**Imagen 2.** Impacto del remolque y la aeronave desde un ángulo inferior interno.

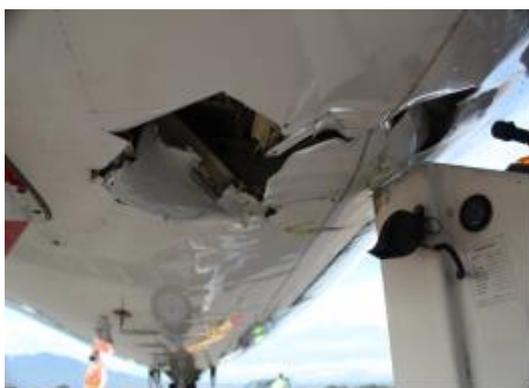
**Imagen 3.** Daño producido en la aeronave por el impacto con el remolque.

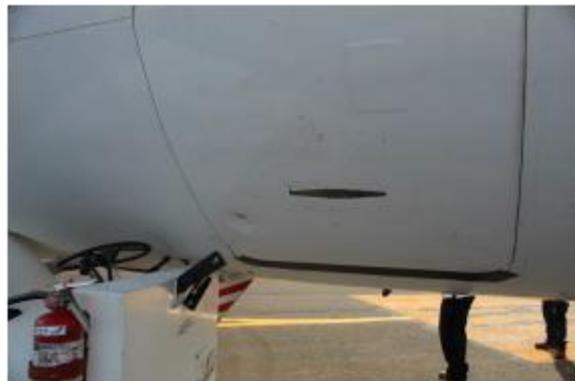
**Imagen 4.** Puerta de la bodega de carga presenta evidencia de golpe.

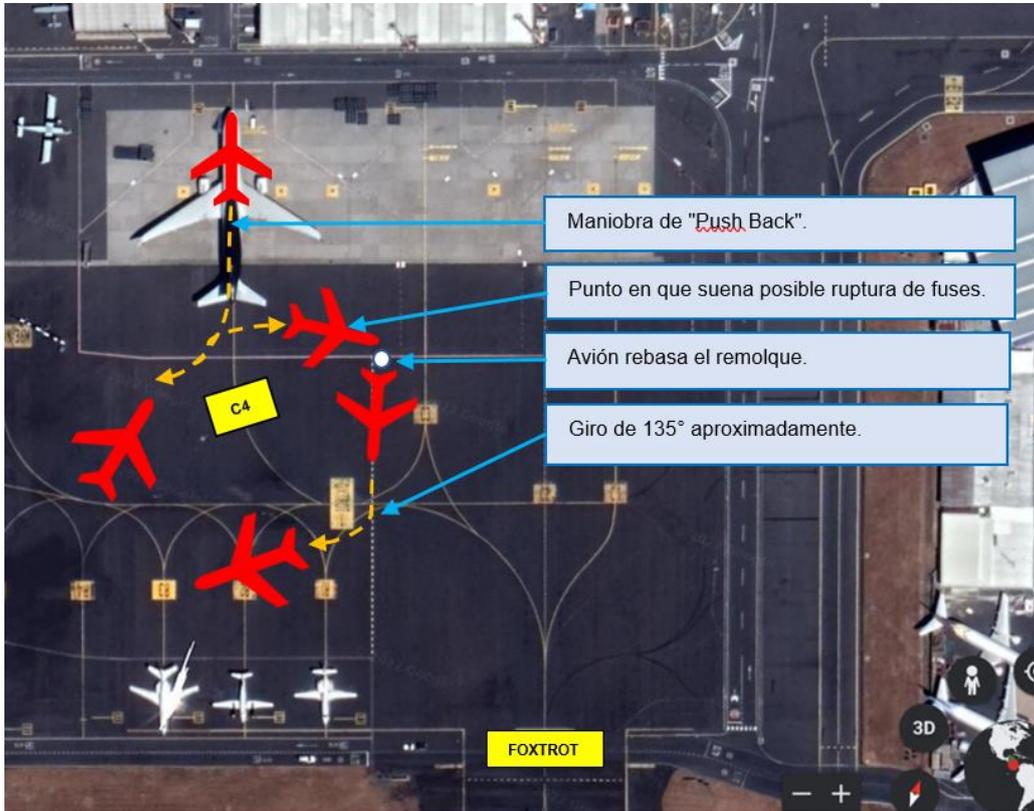
La siguiente imagen explica cuál fue la dinámica del remolque desde su inicio, cuando la aeronave rebasa al remolque y su posición final.

**Imagen 8:** Secuencia gráfica del evento.

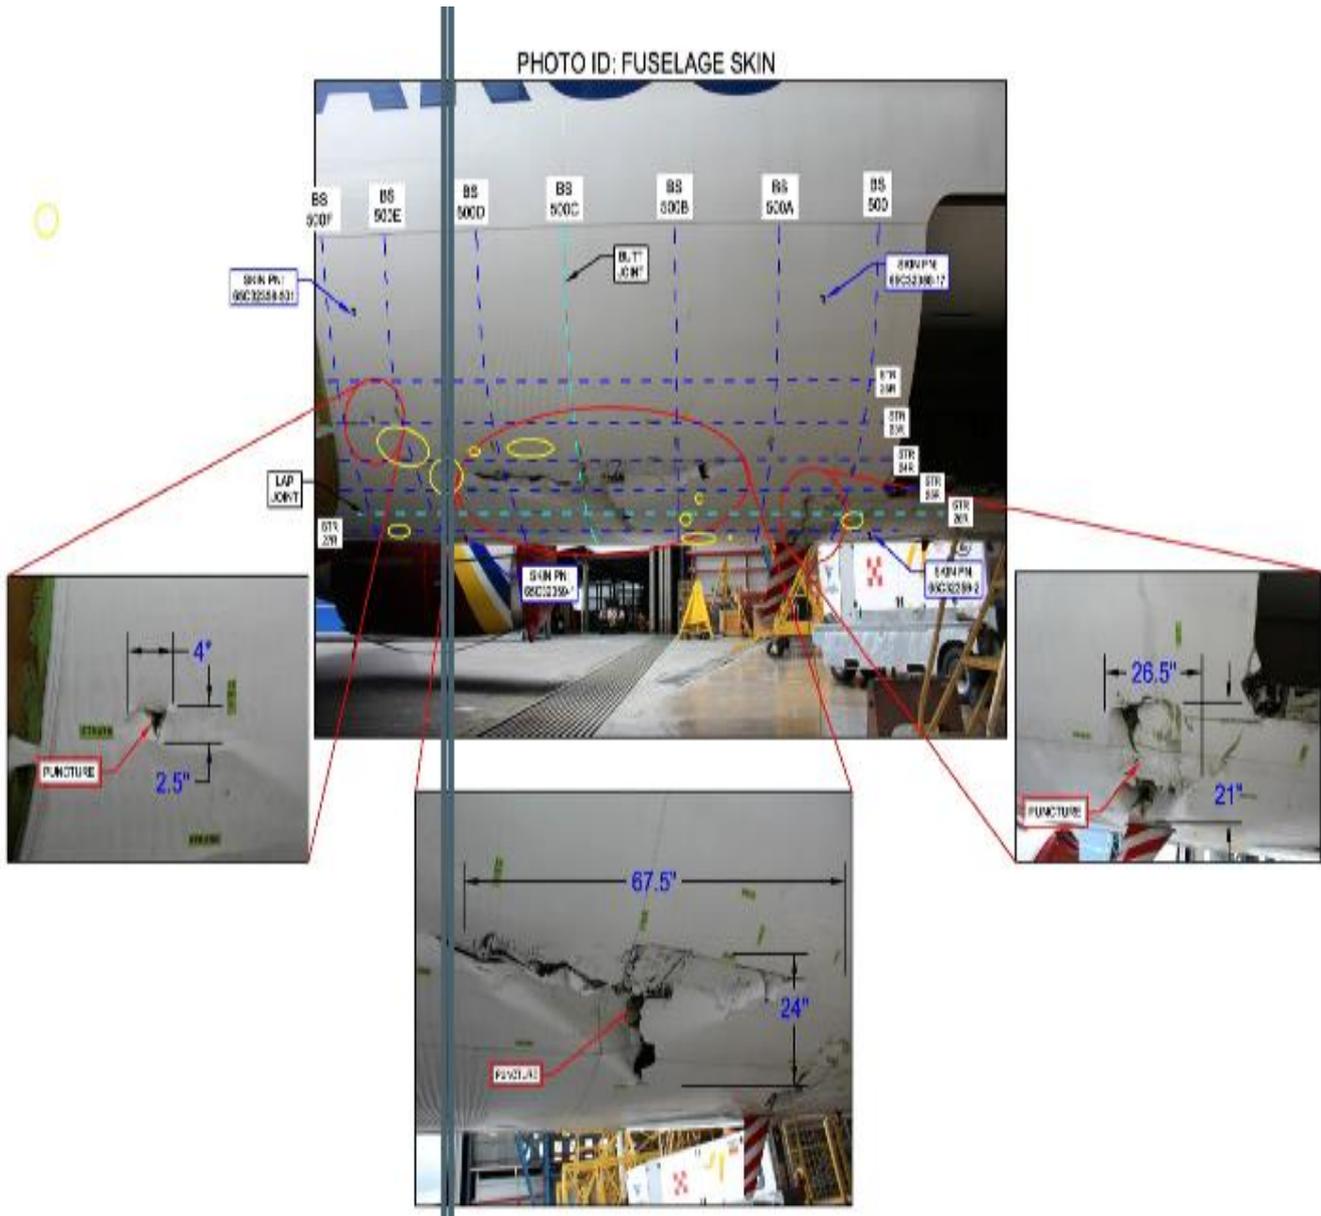
Al finalizar la maniobra de remolque hacia atrás de la aeronave matrícula HK-5228, y durante la maniobra de remolque hacia adelante para posicionar la aeronave en la línea del eje central de rodaje en la plataforma, estando la aeronave aún enganchada al tractor de remolque, se produjo la rotura de los pernos fusibles de la barra de remolque, esto produjo que se liberara la cabeza de remolque de la alineación en la dirección opuesta a la torsión aplicada, la aeronave sobrepaso al tractor por la izquierda de este, con un giro no comandado hacia la derecha e impacto al tractor remolque con la parte inferior derecha a la altura de la estación 480 hasta la estación 500F y entre Str 28R y Str 22R.

Los daños a la estructura incluyen piel de fuselaje, puerta del compartimiento de carga delantero (Fwd) y estructura envolvente, marcos, encordadores, intercostales, clips y suelo compartimental de carga y su estructura de soporte.

**Imagen 11:** Piel del fuselaje.

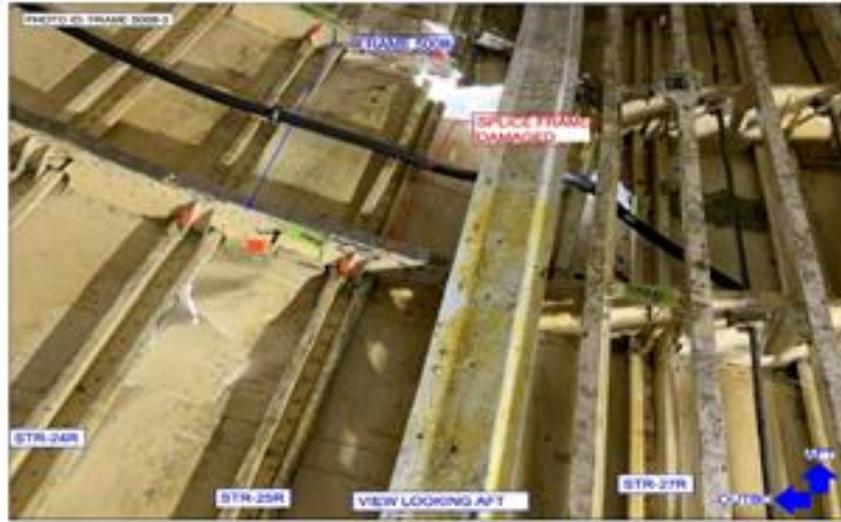
**Imagen 12.** Plano visual interno de los daños - 1.

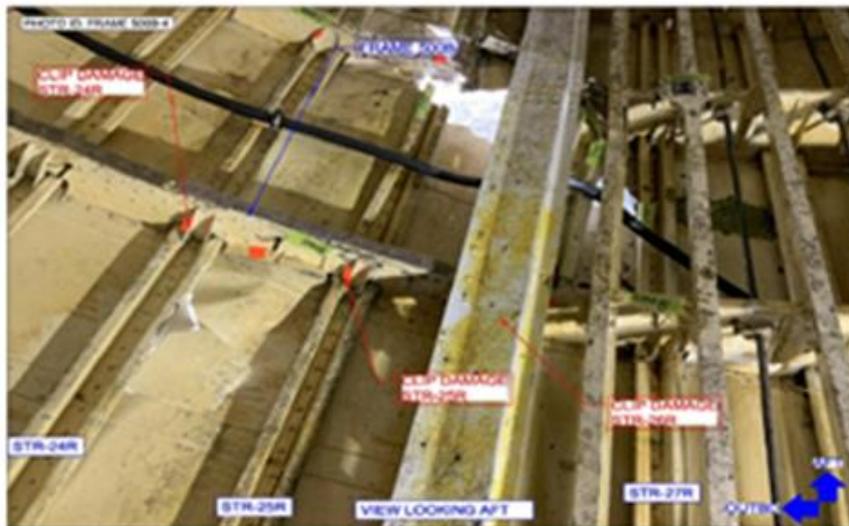
**Imagen 13.** Plano visual interno de los daños - 2.

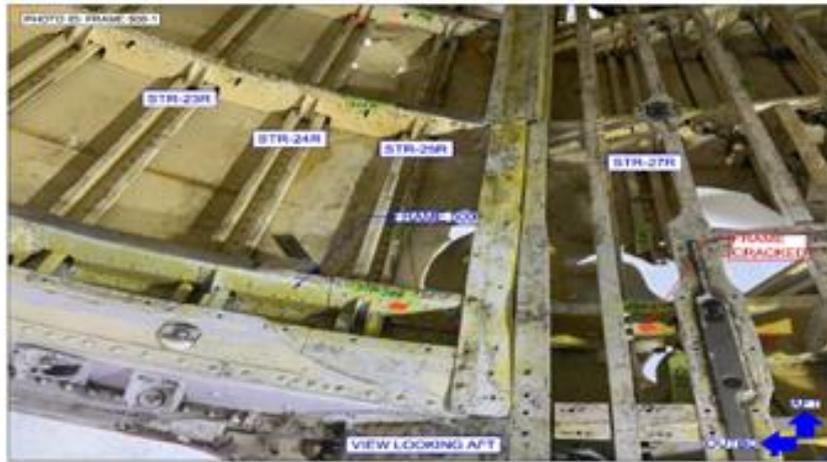
**Imagen 14.** Plano visual interno de los daños - 3.

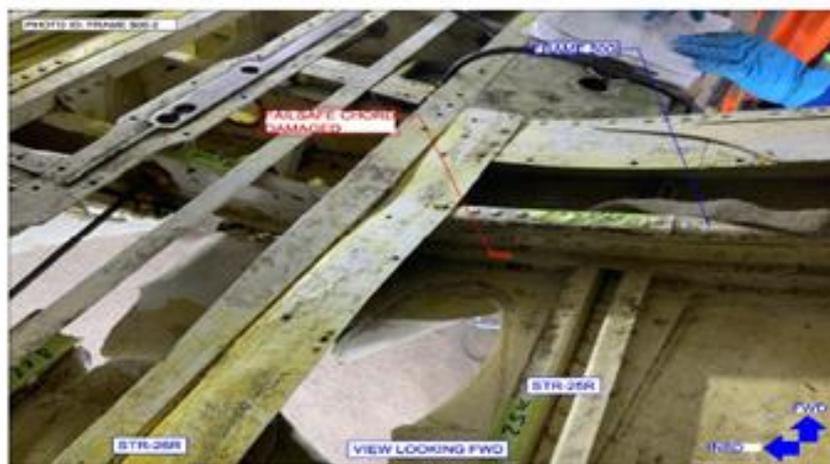
**Imagen 15.** Plano visual interno de los daños - 4.

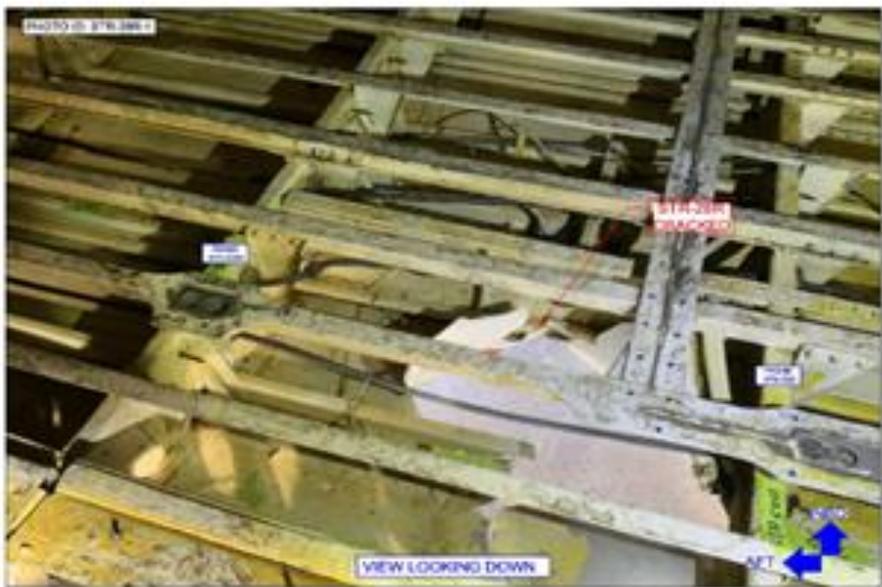
**Imagen 16.** Plano visual interno de los daños - 5.

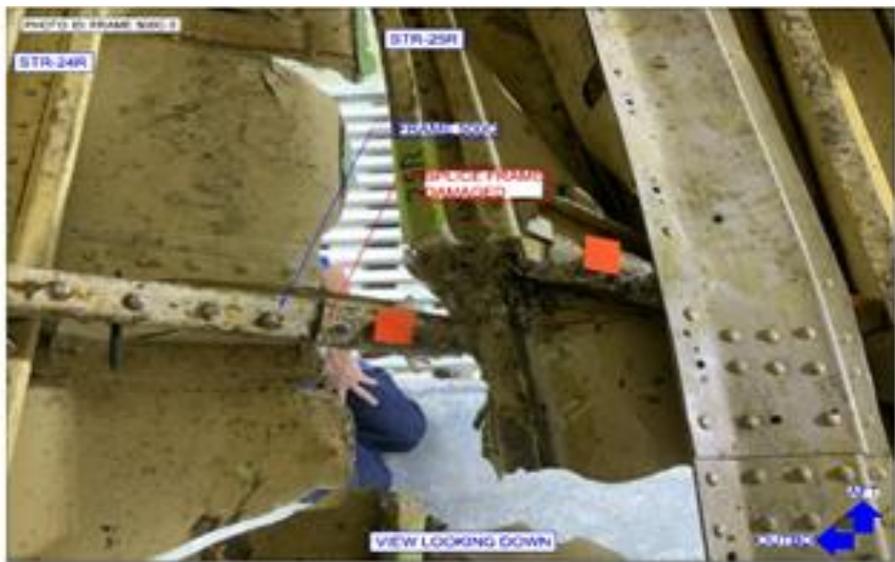
**Imagen 17.** Plano visual interno de los daños - 6.

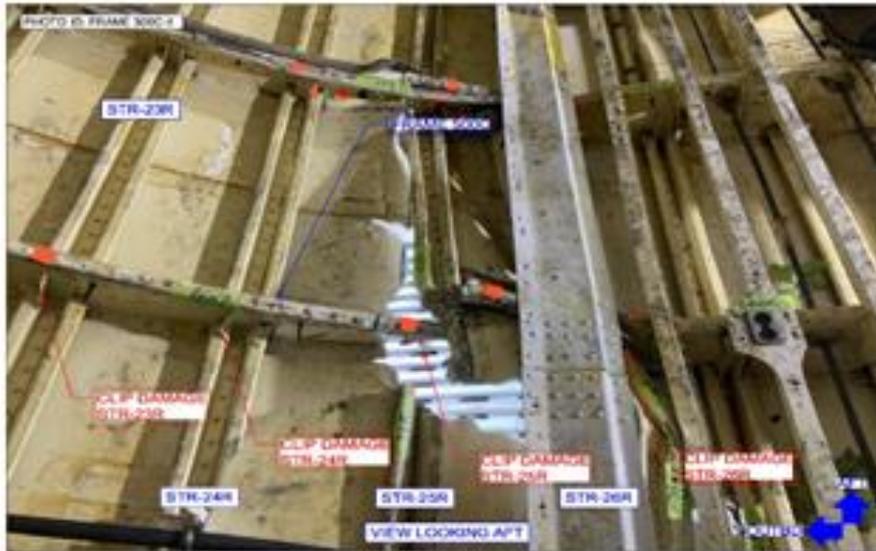
**Imagen 18.** Plano visual interno de los daños - 7.

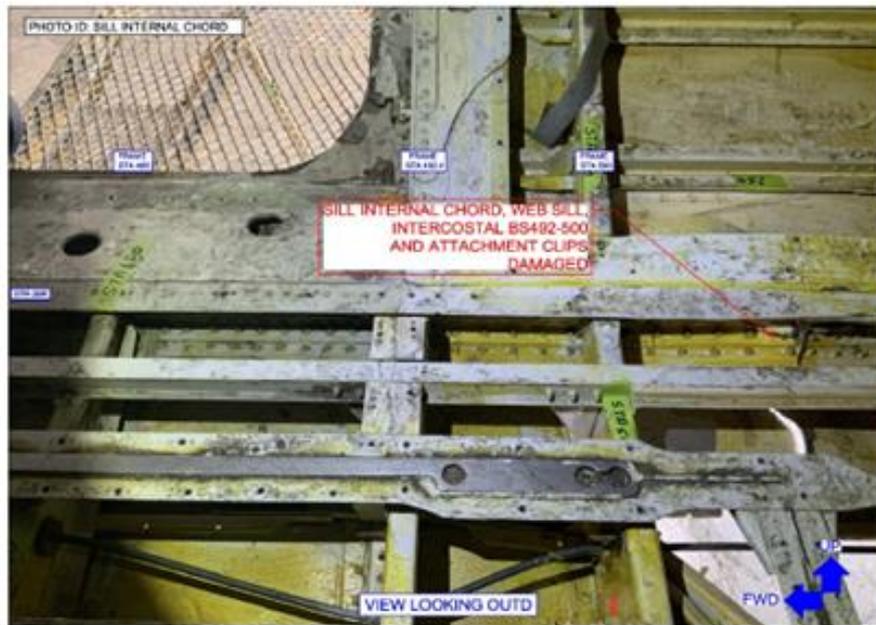
**Imagen 19.** Plano visual interno de los daños - 8.

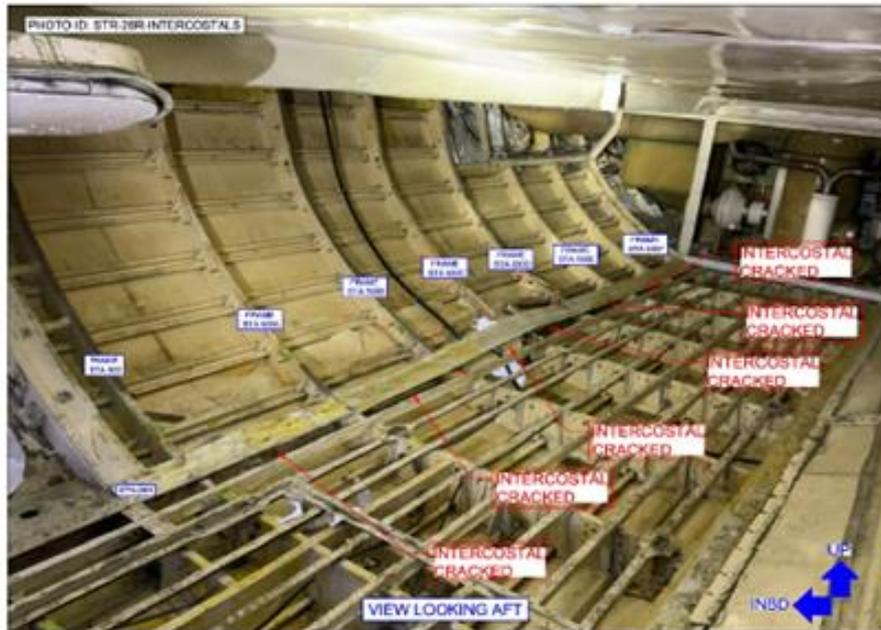
**Imagen 20.** Plano visual interno de los daños - 8.

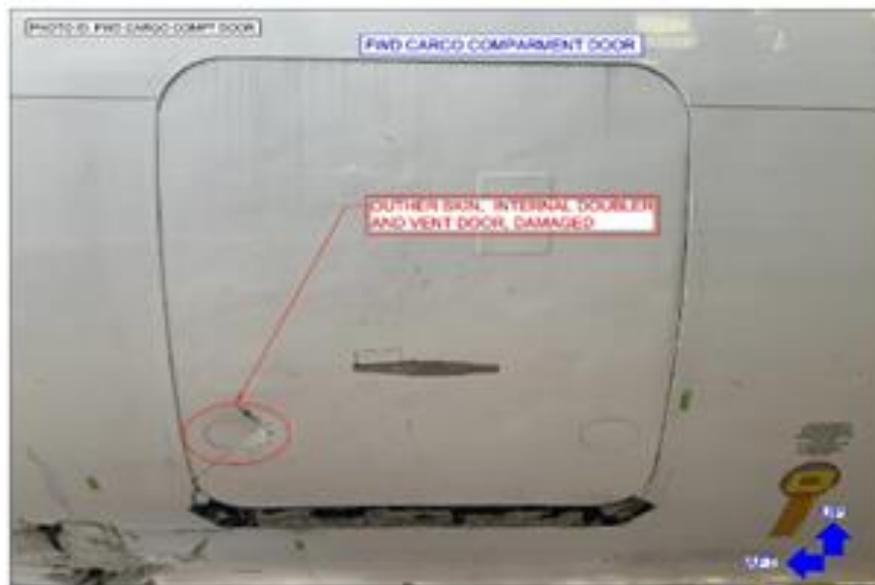
**Imagen 21.** Daños en la compuerta del compartimento de carga delantero.

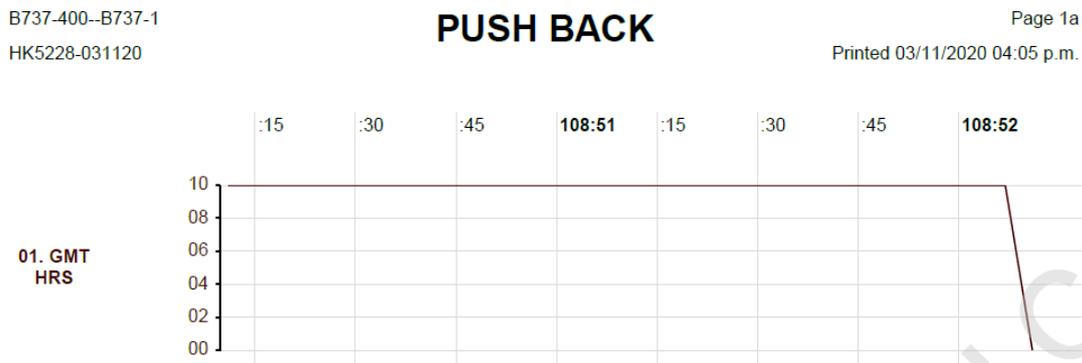
**Imagen 22.** FDR. Eventos que ocurrieron entre la hora 108:50 y 15 segundos y 108:52:10 segundos aproximadamente (1 minuto y 55 segundos previos al accidente).

En el gráfico anterior, la indicación de las aceleraciones longitudinales que se muestran nos permiten establecer que el “pushback” se finalizó en la hora 108:50:15 segundos aproximadamente de grabación del FDR, es decir 1 minuto y 55 segundo previos al suceso.

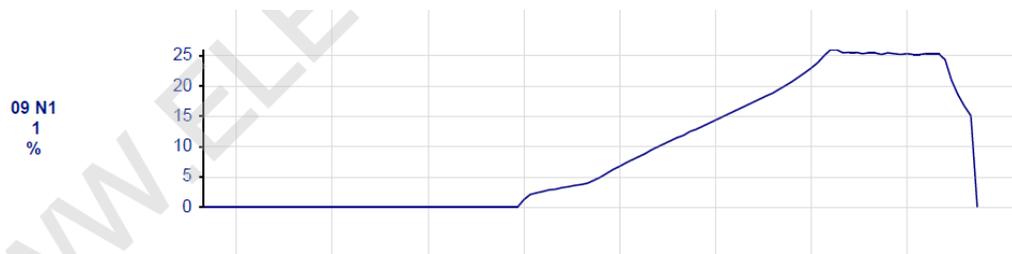
**Imagen 23.** FDR. Indicación de motor N° 1 en porcentaje de rpm.

De los dos gráficos anteriores se desprende que el motor N°2 fue puesto en marcha durante la maniobra de remolque hacia atrás y el motor N° 1 durante la maniobra de remolque hacia adelante mientras la aeronave seguida enganchada al tractor de remolque y trasladada a la posición remota F (Foxtrot) para su desenganche.

Respecto al motor N° 1, al lado izquierdo de la aeronave, fue encendido 1 minuto 12 segundos antes de la ocurrencia del accidente.

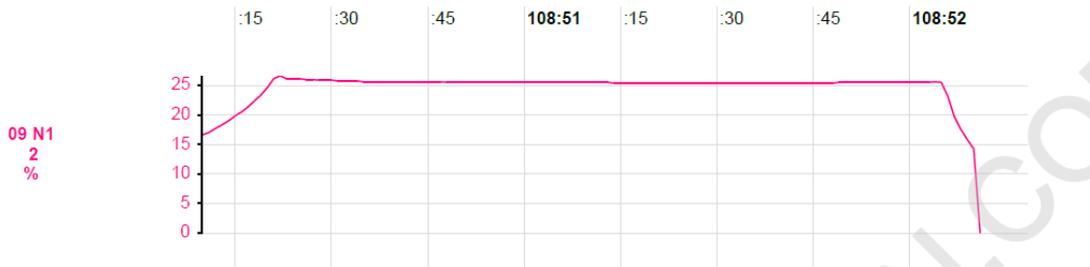
**Imagen 24.** FDR. Indicación de motor N° 2 en porcentaje de rpm.

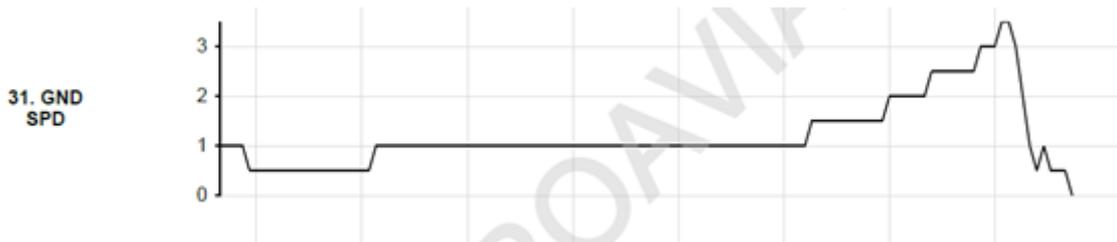
**Imagen 25.** FDR. Velocidad terrestre en Kts.

El gráfico anterior muestra que cuando se inicia el remolque hacia adelante la velocidad terrestre sobre la plataforma era constante y luego comenzó a incrementarse, a los 32 segundos posterior a que el motor N° 1 fue encendido, duplicándose al momento de estabilizar N1, luego siguió incrementándose hasta el momento del giro y el impacto de la aeronave con el vehículo de remolque.

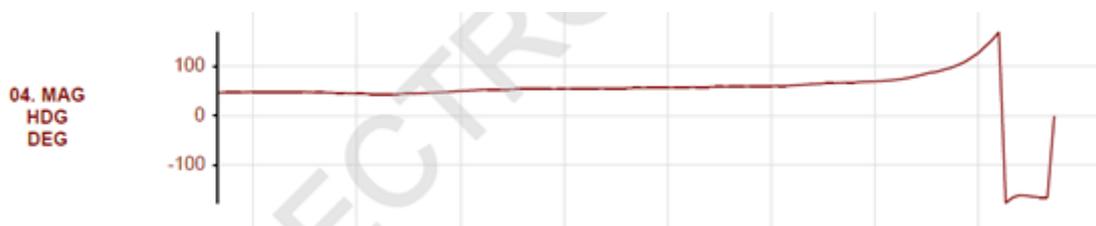
**Imagen 26.** FDR. Rumbo magnético en grados.

En el gráfico anterior se puede observar que la primera parte del remolque es con un rumbo de 050° aproximadamente, luego de un 1 minuto se ve que se inició una trayectoria circular con velocidad de giro mínimo generado por el remolque hacia la posición Foxtrot. Sin embargo, al momento que la aeronave empieza a

acelerarse se ve que la aeronave comienza a aumentar su velocidad de giro, hasta alcanzar un rumbo de 135° aproximadamente (promedio de 5° x segundo en los últimos 17 segundos). En ese punto la aeronave incremento bruscamente su velocidad de giro por derecha cambiando su rumbo en 260° para quedar finalmente con rumbo norte.

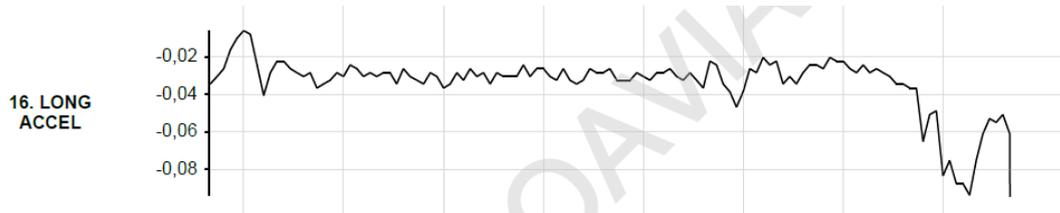
**Imagen 27.** FDR. Aceleración longitudinal expresadas en m/s<sup>2</sup>.

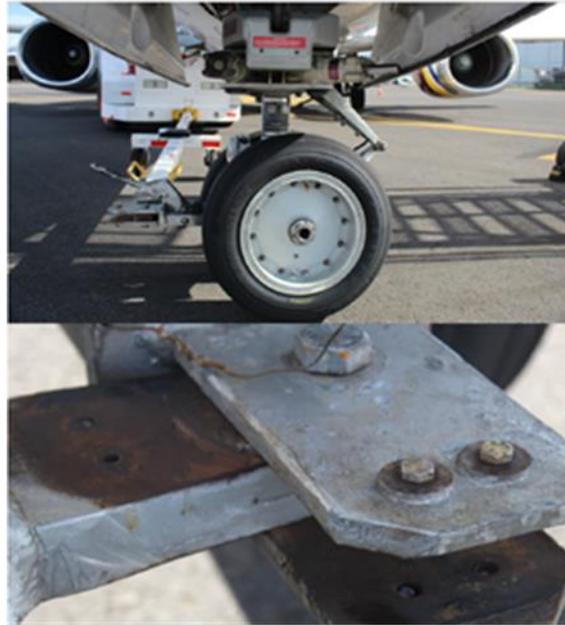
**Imagen 32.** Barra de remolque PSE-192. Pernos fusibles y ángulo de la barra.

6. La rotura de los pernos fusibles de la barra de remolque permitió que la aeronave sobrepasara al camión remolque por su izquierda.
7. Cuando la distancia de sobrepaso de la aeronave superó el largo de la barra ocasiono que la rueda de nariz girara por derecha con un ángulo mayor a 135 grados que excedió los límites de giro de la rueda del tren de aterrizaje de nariz.

- ✓ La rotura de los pernos fusibles de la barra de remolque, debido a esfuerzos tangenciales sobre estos, que fueron la causa raíz que permitió que la aeronave continuara con una trayectoria de desplazamiento divergente y sobrepasar al tractor remolque por su izquierda.
- ✓ Sobrepasado el tractor remolque por la aeronave y al continuar enganchada a este, la barra hizo que la rueda de nariz de la aeronave virara hacia la derecha con un ángulo mayor a 135 grados, que provoco que la misma realizara un giro no comandado de unos 260° aproximadamente por derecha e impactara contra el vehículo de remolque.
