**Consejo Técnico de Aviación Civil**  
(UAI-CETAC)

### Declaración Provisional

| <b>Aeronave (Marca/Modelo):</b> | Cessna, U-206-G |
| <b>Número de expediente:</b> | <b>CR-ACC-C-01-2024</b> |

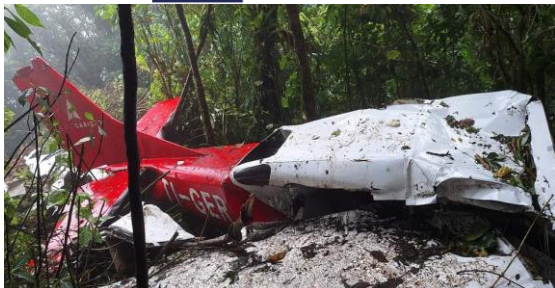
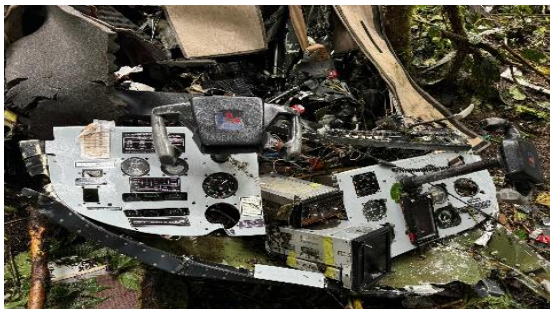
La aeronave en su totalidad resultó con daños mayores (destruida), en todas sus Estaciones estructurales hubo daños por compresión, en el fuselaje, en la zona habitáculo de pasajeros, en la zona del habitáculo de la cabina de mando, en la cola y ambos planos

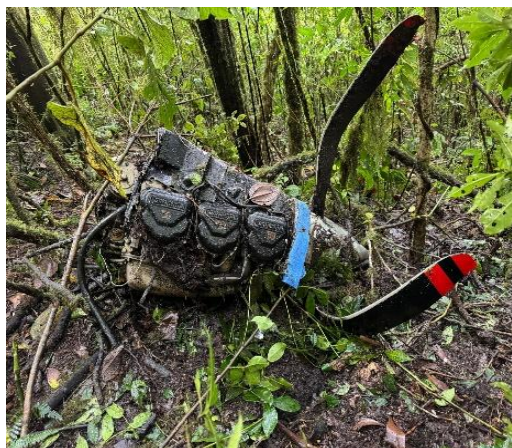
El motor se desprendió de su bancada y salió expulsado (mientras todavía entregaba potencia), su ubicación final fue a 50 metros de distancia de los restos principales del fuselaje

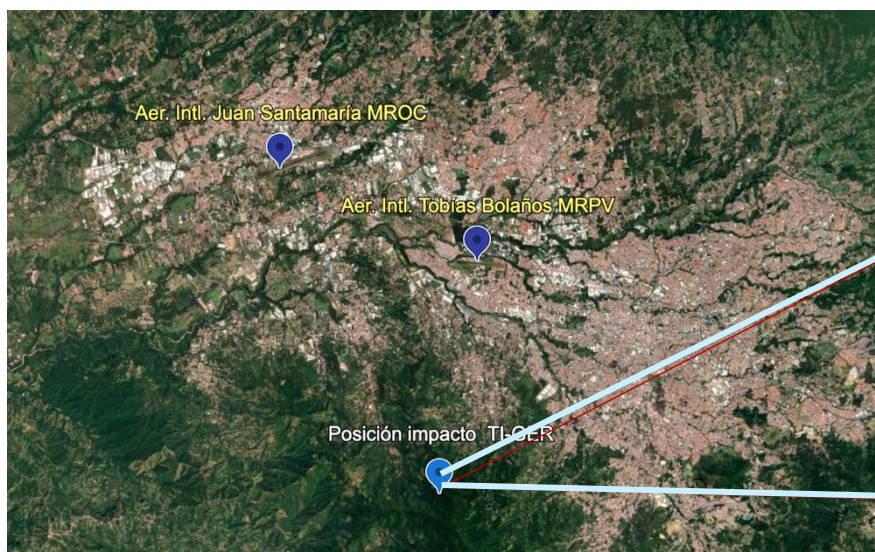
La aeronave impactó contra la ladera del cerro Pico blanco a 2.237 mts / 7.339 ft aproximadamente de altitud y a una distancia de 8.22 NM (Nautical Miles) del aeropuerto Juan Santamaría.

Fig. Imagen del lugar del accidente

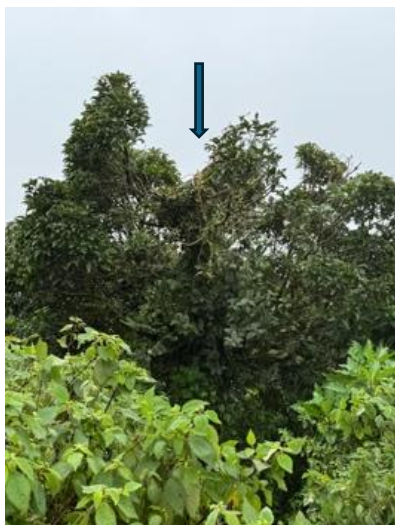
La trayectoria final de vuelo muestra que la aeronave realizó un primer impacto con la copa de los árboles a una altura aproximada de 20 metros sobre el terreno. Posteriormente, impactó contra el terreno con un ángulo estimado de 15 grados, desplazándose unos 45 metros sobre la superficie hasta colisionar con el tronco de un árbol, donde quedó finalmente detenida.

Fig. Arbol impactado por la aeronave

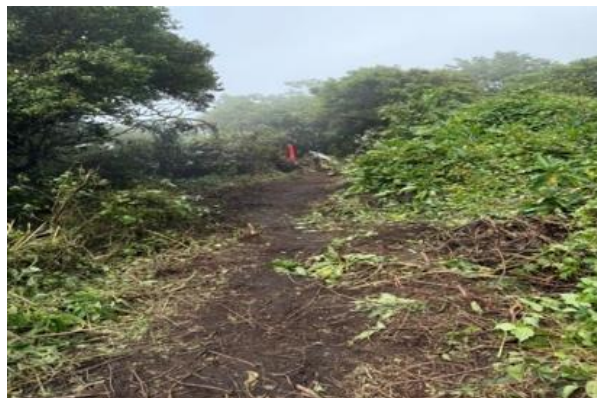
Fig. Marcas dejadas en el terreno durante  
su desplazamiento

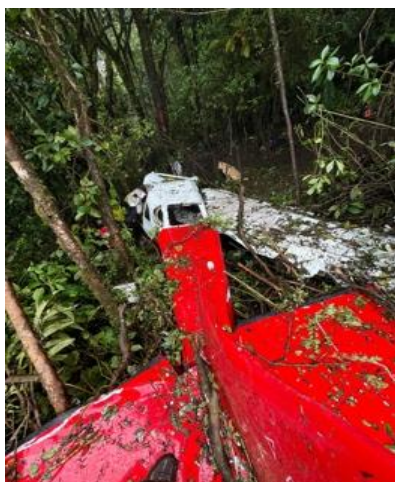
Fig. Posición final de la aeronave

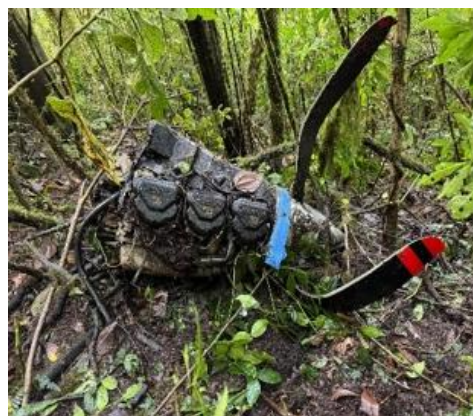
El impacto, combinado con la potencia que continuaba desarrollando el motor, generó esfuerzos que excedieron la capacidad de la bancada, lo que provocó su ruptura y el desprendimiento del motor, el cual fue hallado aproximadamente 50 metros por delante de la aeronave.

Fig. Motor de la aeronave

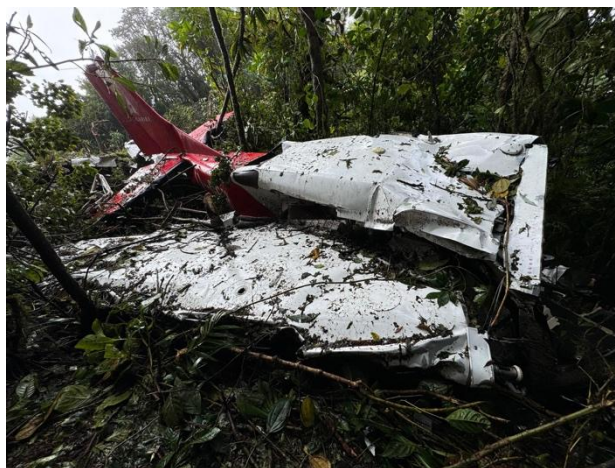
Los daños estructurales encontrados en todas las estaciones de la aeronave y principalmente en el habitáculo de la cabina de pasajeros y la cabina de mando, muestran que su resistencia estructural por el impacto fue sobrepasada y comprometió su integridad estructural, provocando el colapso estructural que no pudo mantener una carcasa protectora alrededor de los ocupantes durante el impacto, no logró minimizar las aceleraciones aplicadas. A consecuencia de esto todos los ocupantes fueron despedidos de la aeronave de los cuales cinco de ellos recibieron lesiones fatales y una pasajera sufrió lesiones graves quien fue trasladada al hospital al Hospital San Juan de Dios.

Fig. Estado en que se encontró el habitáculo de pasajeros y tripulación
