## Consejo Técnico de Aviación Civil

### Declaración Provisional de aniversario

<b>Fecha:</b>	Viernes 13 de marzo del 2020
<b>Hora:</b>	11:33 a.m. (17:33 U.T.C.)
<b>Lugar del suceso:</b>	Finca Tres Ríos, Paquera, Provincia de Puntarenas
<b>Latitud/longitud:</b>	09°48'25.2" N/84°55'13.6" W
<b>Aeronave (Marca/Modelo):</b>	TI-AGV, Piper Aircraft, PA28-151
<b>Explotador:</b>	Instituto Aeronáutico Centroamericano S.A. (IACA)
<b>Categoría del suceso:</b>	ACCID/ (SCF-PP) Failure or Malfunction (Powerplant) / Abnormal Runway Contact (ARC)
<b>Estados involucrados:</b>	E.E.U.U., Costa Rica
<b>Número de expediente</b>	CR-ACC-IT-01-2020

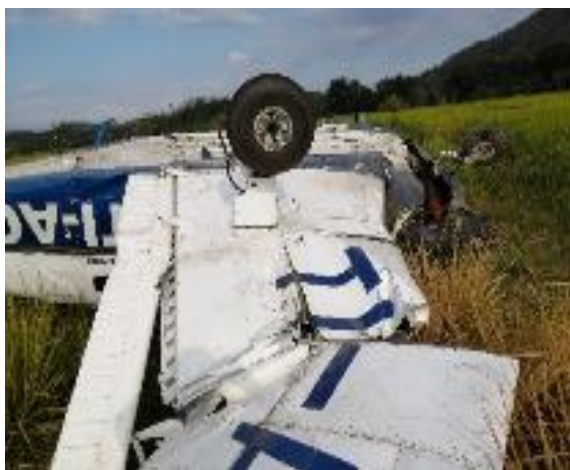
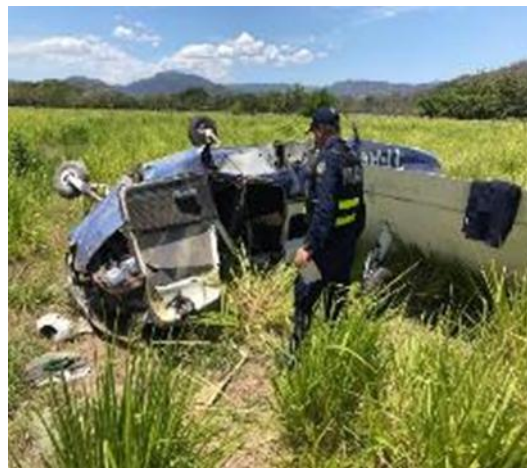
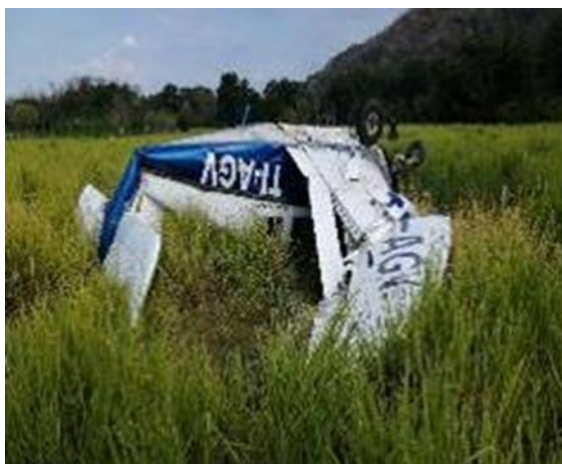
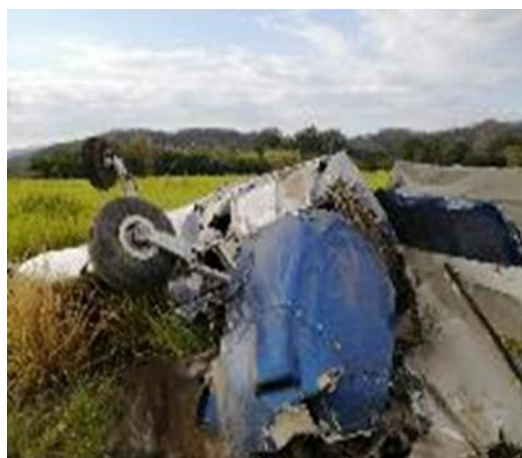
La aeronave sufrió daños mayores, los mismos fueron localizados en la mayoría de su fuselaje, ambos planos aerodinámicos sufrieron deformación por compresión, esto debido al impacto contra el terreno y la sección de cola sufrió daños importantes por compresión.

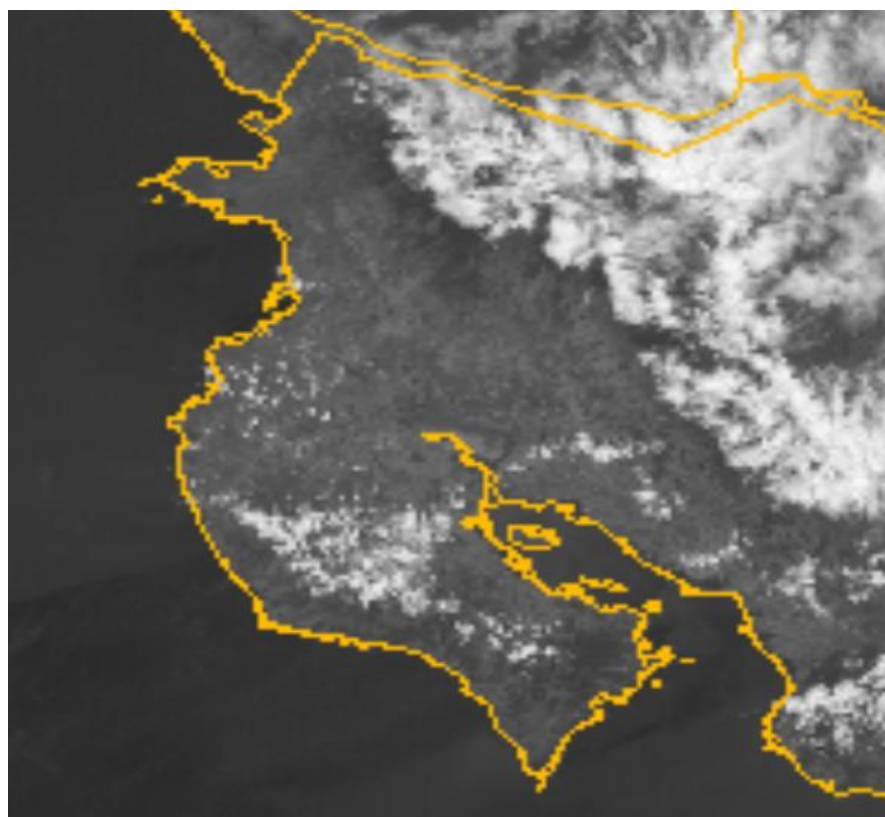
La imagen satelital es bastante clara, donde en la zona del accidente las condiciones meteorológicas no fueron un factor a la hora del evento se puede observar la zona de Tambor libre de nubes.

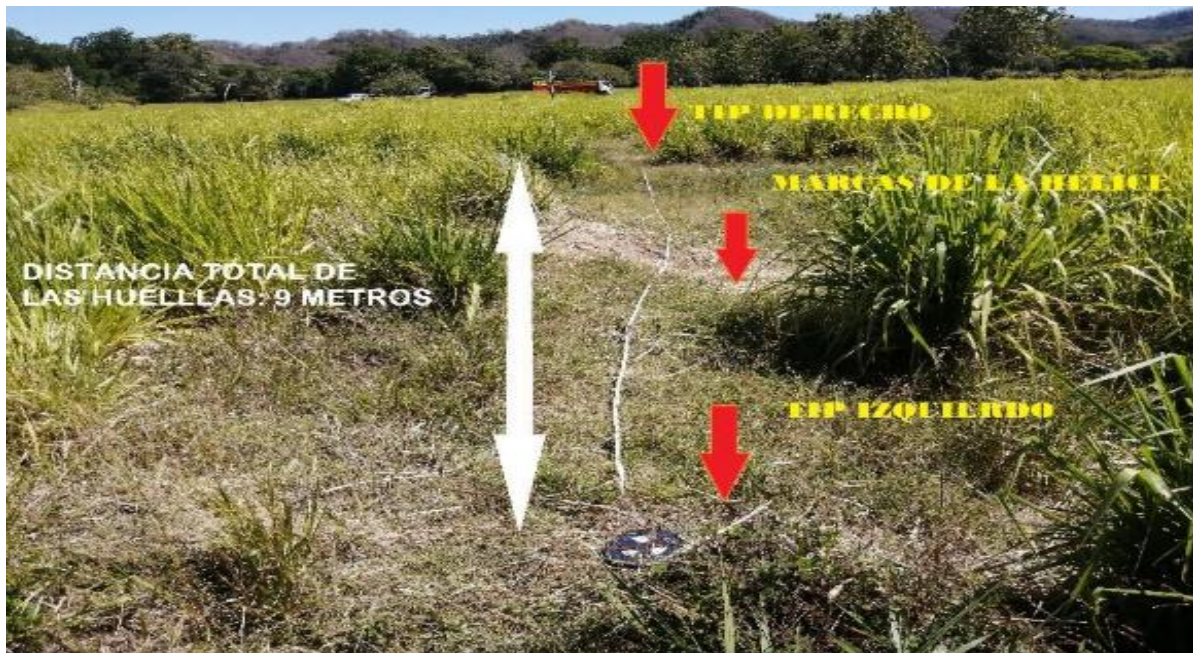
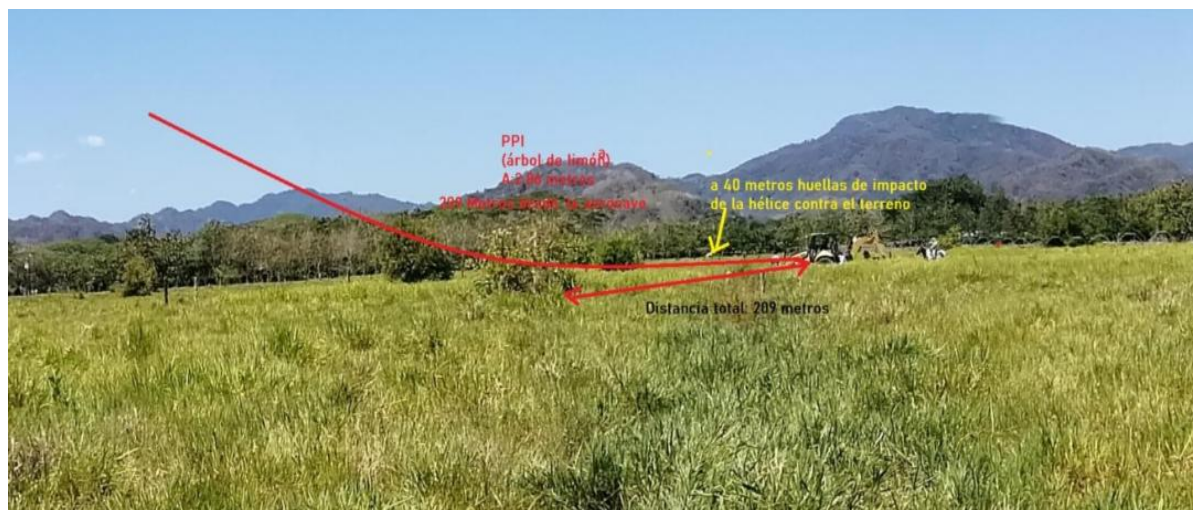
De acuerdo con los cálculos del recorrido de desaceleración la aeronave, hay evidencia de que aterrizó a una velocidad mayor a la de aproximación.

Durante la visita al campo se encontró que la trayectoria final de vuelo de la aeronave fue de Este a Oeste, que antes de hacer contacto con el terreno impactó primeramente contra un árbol de mandarina de baja altura (2.86 metros de altura) este árbol se considera como el PPI (Primer Punto de Impacto), el impacto se produjo en un ángulo aproximado de 45° de cabeceo (nariz abajo) evidenciado por los cortes en las ramas.

Posterior a la colisión con el árbol, la aeronave rebotó y volvió a elevarse para caer nuevamente 40 metros adelante, donde se encontraron marcas de impacto contra el terreno, de la hélice, ruedas de ambos trenes principales y marcas de las puntas de ala de ambos planos. Luego continuó su recorrido con un rumbo 291°, de 169 metros aproximadamente, donde quedó detenida finalmente en forma invertida con un rumbo de 03° aproximadamente.

El capotaje se debió, a consecuencia de las matas de pasto que obstruyeron el desplazamiento de la rueda de nariz.
