**ARTÍCULO. – 07** “Se conoce el oficio N° CETAC-UAI-OF-075-2026, del 24 de abril del 2026, suscrito por la señora Rocío Briceño Matarrita, investigadora de accidentes de la Unidad de Accidentes e Incidentes Aéreos, mediante el cual remite el informe solicitando que se ratifiquen los acuerdos anteriormente tomados, relacionados con el seguimiento a las recomendaciones de seguridad operacional, parte esencial de conformidad al Anexo 13 de la OACI.

| <b>Consejo Técnico de<br/>Aviación Civil</b><br>(UAI-CETAC) | <b>Código:</b> MDI-Forma-021<br><b>Nombre:</b> CR-ACC-IT-01-2020<br><b>Edición:</b> 01 |

## **Capítulo 1 Información Factual (sobre los hechos)**

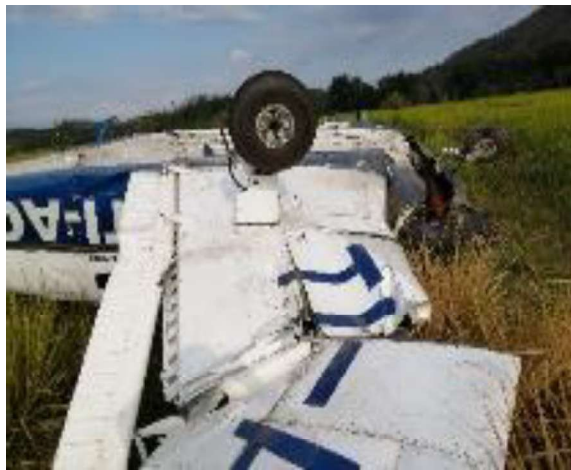
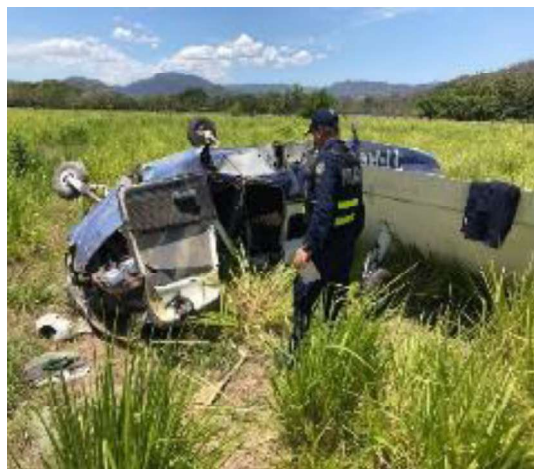
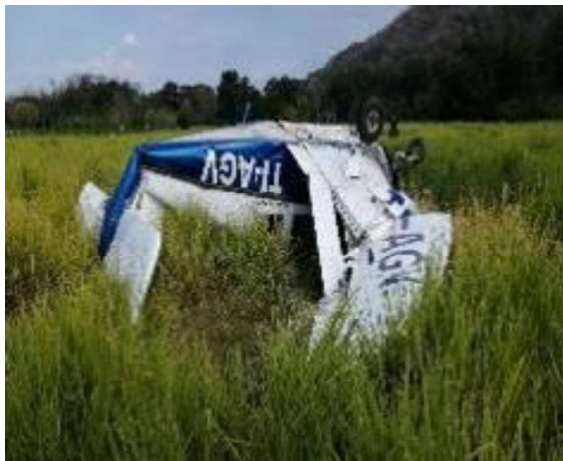
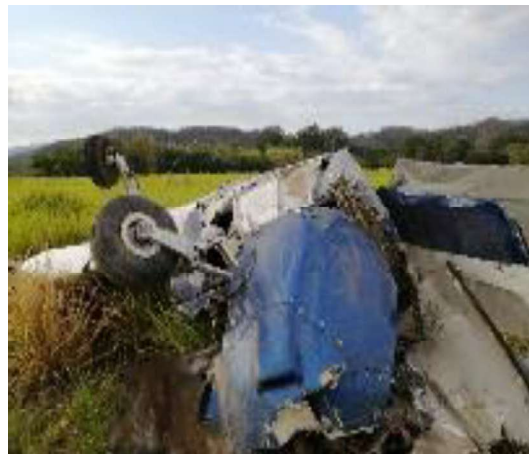
La aeronave sufrió daños mayores en la mayor parte del fuselaje.

Ambos planos aerodinámicos (alas) presentaron deformaciones por compresión debido al impacto contra el terreno; asimismo, la sección de cola registró daños estructurales de importancia por la misma causa.

En síntesis, los principales elementos estructurales de la aeronave resultaron comprometidos.

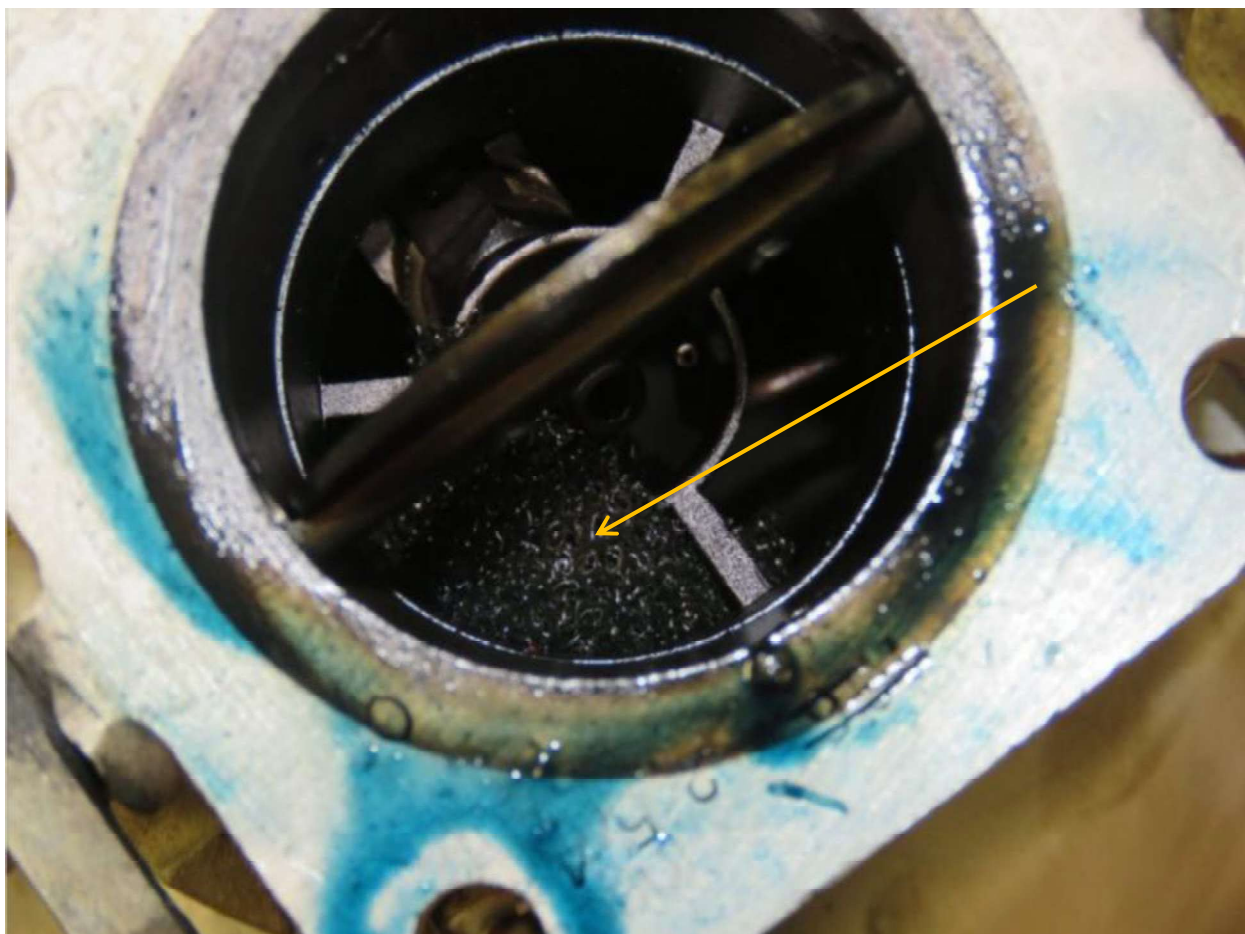
**Nota:** Durante la inspección interna del motor, se identificó la presencia de material extraño en la entrada del carburador, así como tinciones azules (depósitos de colorante de combustible Avgas 100LL) en la válvula de admisión y en los componentes internos del cilindro n.º 2

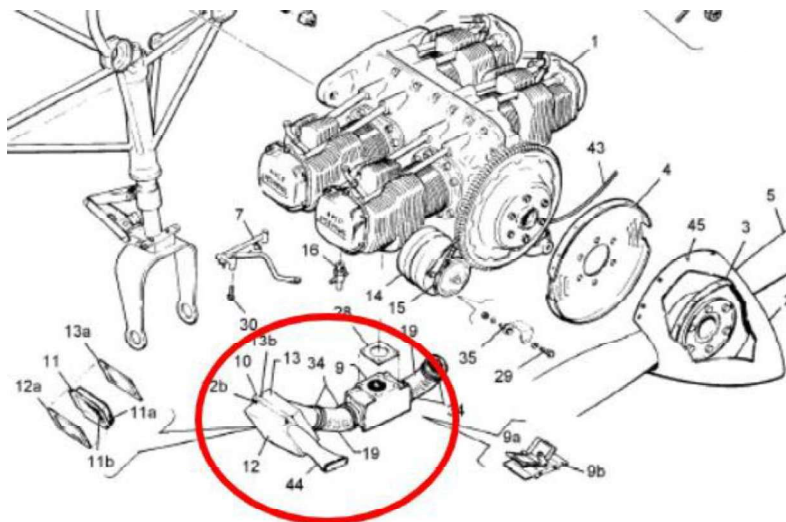
Según el catálogo de piezas del modelo PA-28-151/161, este filtro de espuma de poliuretano de tipo húmedo debe inspeccionarse al menos cada 50 horas, o con mayor frecuencia en condiciones de operación adversas.

La vida útil máxima del componente es de 100 horas; no obstante, debe reemplazarse de inmediato si la inspección revela suciedad excesiva o evidencias de daños, tales como perforaciones o rupturas

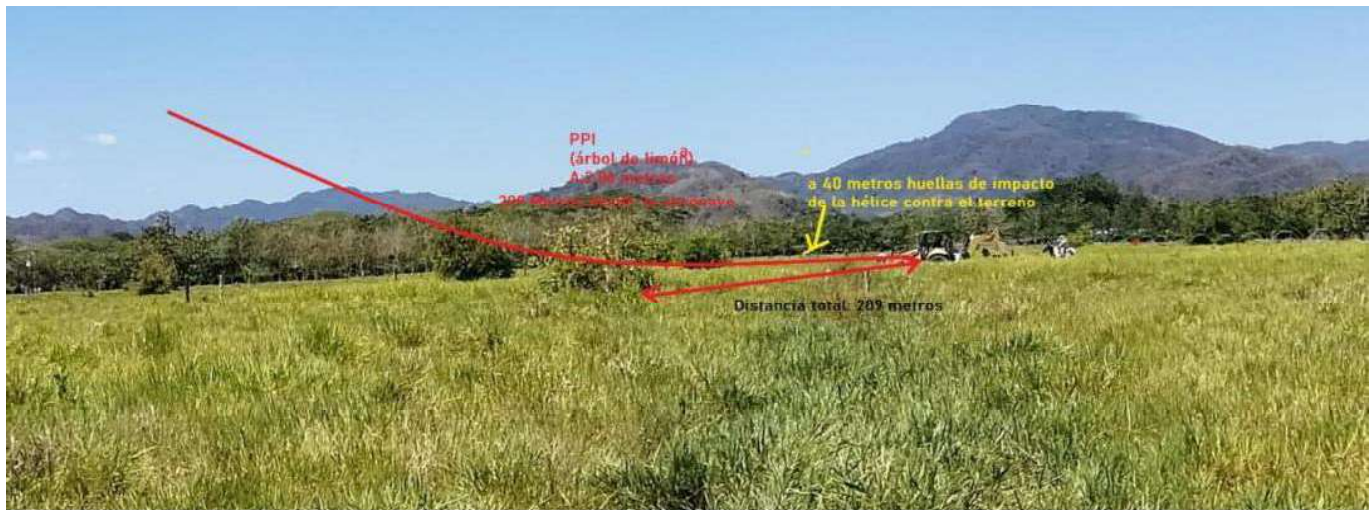
Durante la inspección de campo, se determinó que la trayectoria final de la aeronave fue de este a oeste.

Antes del contacto con el terreno, impactó un árbol de mandarina de 2.86 metros, identificado como el Primer Punto de Impacto (PPI).
