### INFORME FINAL DE INVESTIGACION

| <b>Aeronave (Marca/Modelo):</b> | Airbus Lama, modelo SA315B |
| <b>Matrícula</b> | TI-BLF |
| <b>Número de expediente</b> | <b>CR-ACC-AG-02-2025</b> |

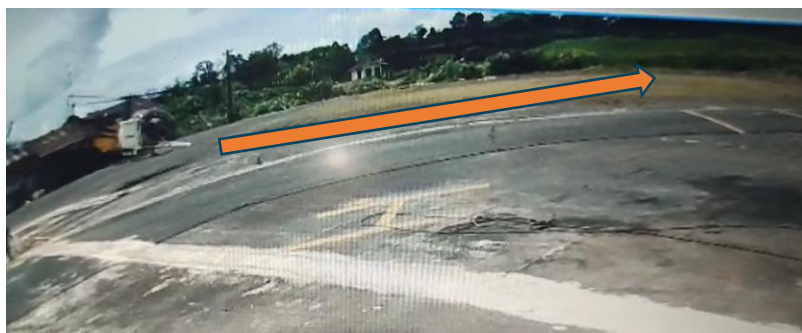
FIGURA 1

*Tomada desde una Cámara de seguridad, donde se observa que despegue hacia una zona con muy poca área o distancia disponible para la traslación, afectando el efecto de tierra y con afectación de viento de cola.*

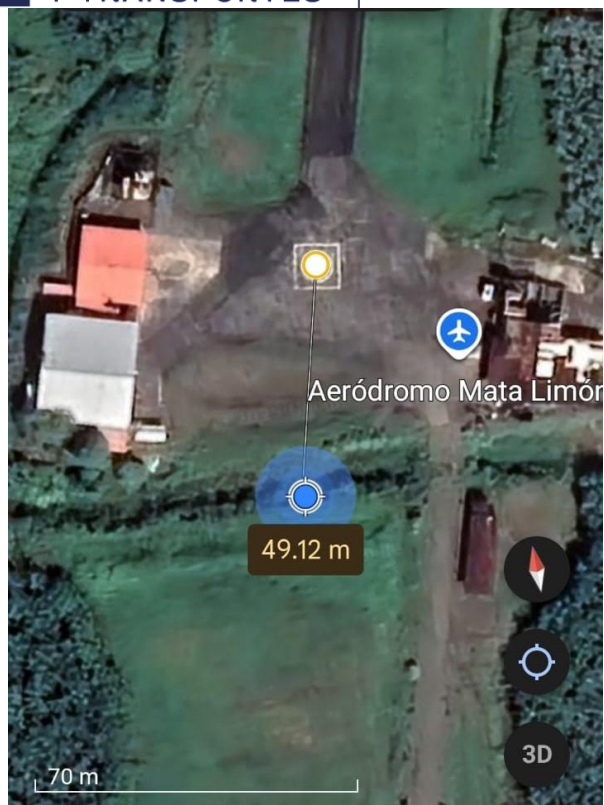
*FIGURA 3 (vista aérea y rampa usada para el despegue)*

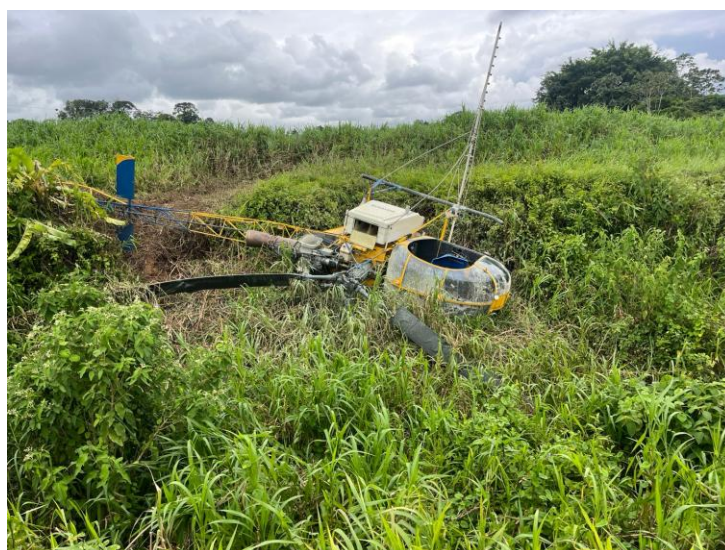
*Figura 4 Aeronave Accidentada*

La aeronave presentó daños mayores en todas sus estaciones, durante la inspección en campo se realizaron caza fallas en el lugar del accidente y se descartó alguna falla mecánica de la aeronave y de su turbina, también se analizaron ambas transmisiones (principal y de cola) y las mismas trabajaron correctamente girando libremente.

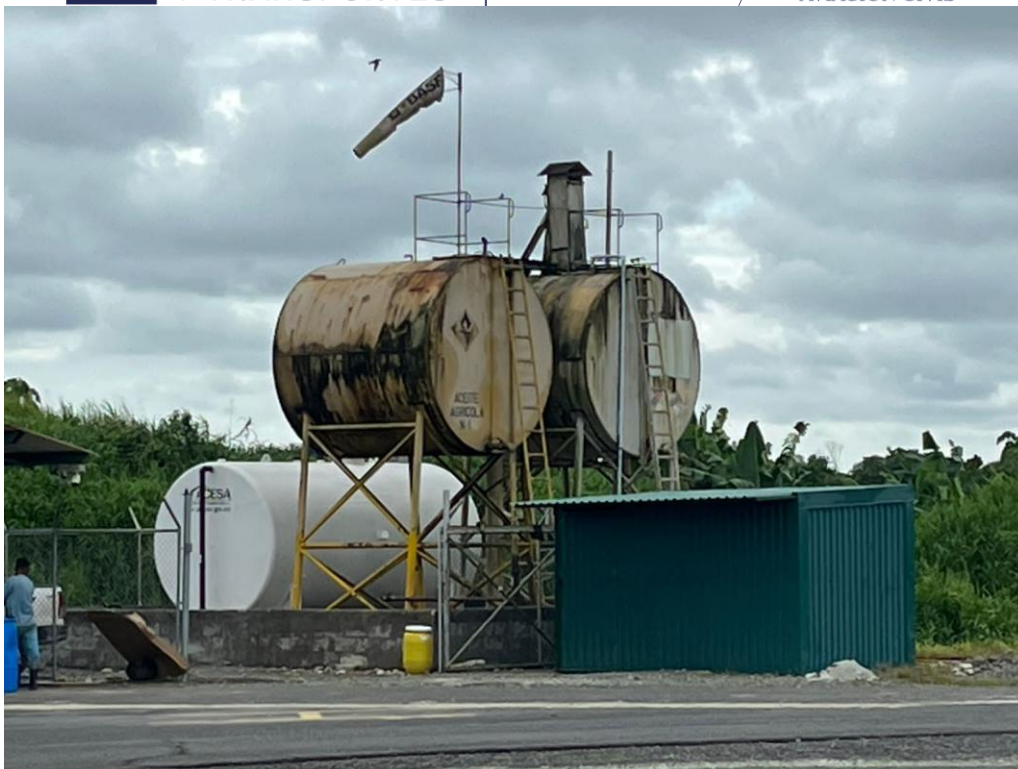
*Figura 7 Indicador de Viento y Obstáculos.*

En este caso, obstáculos estructurales (alcantarillas) fuera de la cabecera generaron un entorno con un margen de recuperación limitado ante una degradación de performance.
