# INFORME FINAL DE INVESTIGACION

<b>Fecha:</b>	Lunes 8 de enero del 2025
<b>Hora:</b>	18:44 U.T.C. (12:44 p.m.)
<b>Lugar del suceso:</b>	Aeródromo de Punta Banco (MRPO)
<b>Latitud/longitud:</b>	082631.4N/0832732.9W
<b>Aeronave (Marca/Modelo/Matricula):</b>	Daher Group, Kodiak 100, N193KQ
<b>Explotador:</b>	American O-Zones LLC
<b>Clasificación y Categoría del suceso:</b>	<b>SINCID</b>
<b>Estados involucrados:</b>	E.E.U.U., Francia, Costa Rica
<b>Número de expediente</b>	<b>CR-SINC-P-01-2025</b>

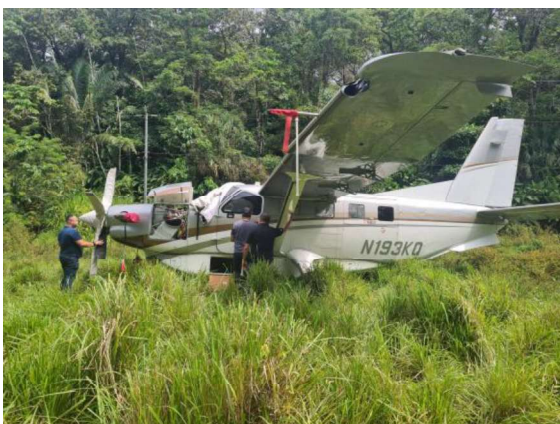
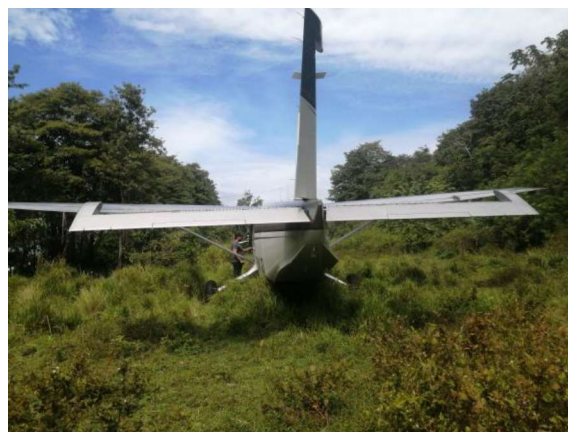
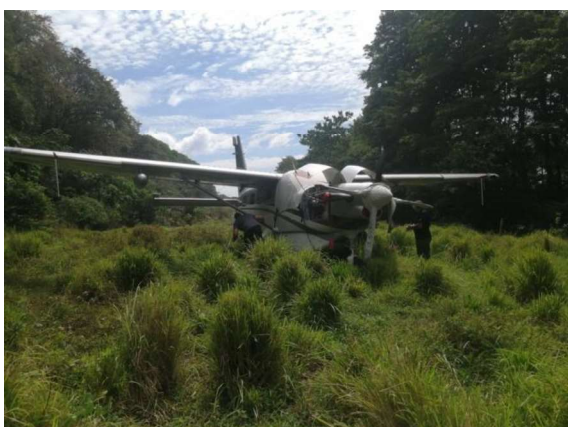
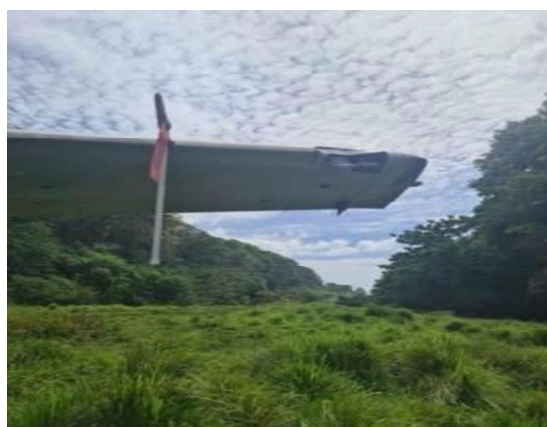
Posteriormente, se efectuó la inspección técnica de la aeronave, constatándose la existencia de daños menores, circunscritos al faro de aterrizaje izquierdo y la hélice que fueron ocasionados por el impacto con un poste situado en la trayectoria de detención. No se evidenciaron daños aparentes en el resto de la estructura ni en los sistemas y componentes de la aeronave.

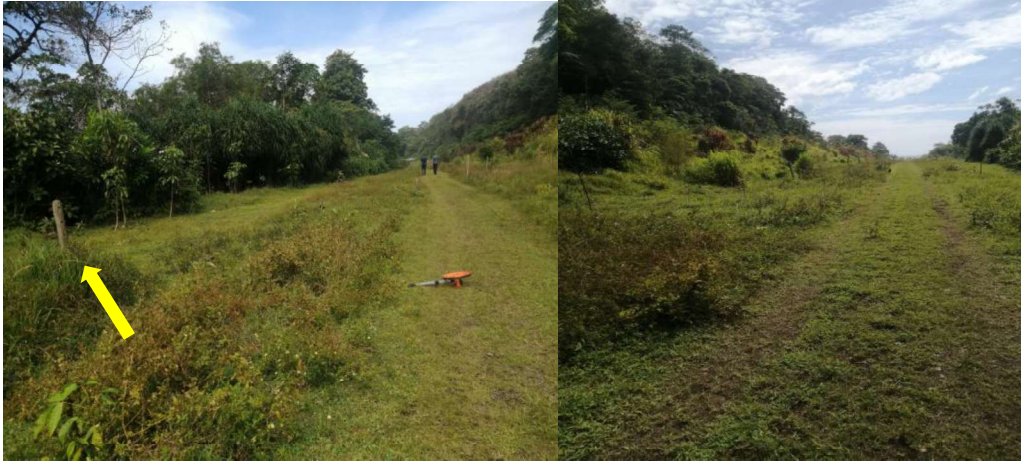
El aterrizaje se efectuó sobre la antigua pista del ex aeródromo, la cual se encontraba inoperativa. Las condiciones de la superficie al momento del incidente se caracterizaban por la presencia de pasto alto sin mantenimiento, vegetación arbustiva y postes instalados por el propietario con el objeto de impedir su utilización, posteriores al cierre del aeródromo.
