Informe Final de Accidente, Aeronave Autogiro Magni M24C Orion,  
Matrícula ULTI-122, Aeropuerto Internacional Tobías Bolaños Palma  
(MRPV), San José, Costa Rica

| Número de expediente | CR-ACC.UL-P-01-2026 |

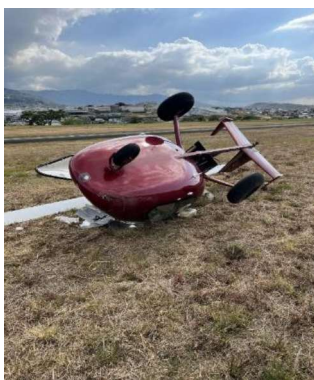
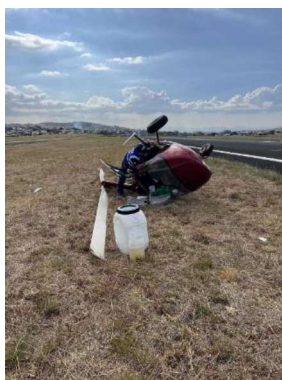
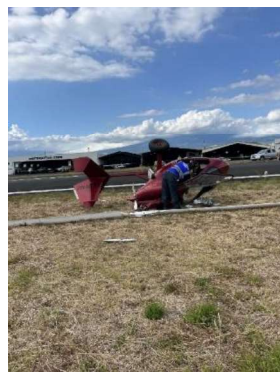
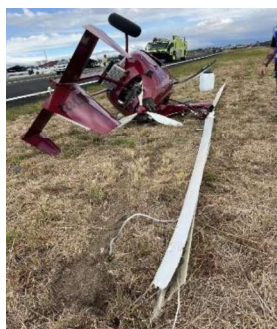
La aeronave sufrió daños mayores en la totalidad de su célula.

El conjunto de palas del rotor resultó con daños severos y deformaciones por impacto directo contra el terreno durante la secuencia del vuelco.

Asimismo, debido a la posición final invertida en que se detuvo la aeronave, el fuselaje delantero y el conjunto del empenaje, específicamente el estabilizador vertical y el timón de profundidad, presentaron fallas estructurales por compresión al servir como puntos de apoyo contra la superficie.
