Informe final de Gestión

Julio 2015-Mayo 2018

Enio Cubillo Araya

Gestión del proceso de Infraestructura Aeronáutica

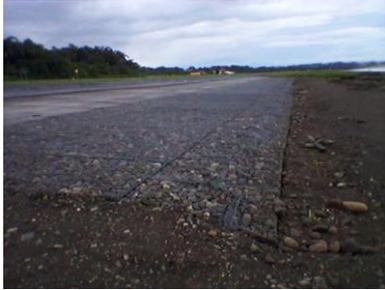
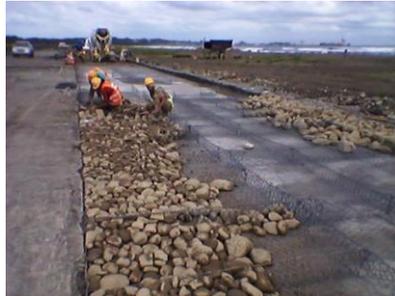
Mejoramiento de la Franja de Seguridad del Aeropuerto Internacional de Limón

Actualmente la socavación que se generó provocó un deterioro de las colchonetas existentes de al menos 100 metros de longitud por un metro de ancho, socavando la estructura de pavimentos.

Mejorar la Franja de seguridad de la Pista del Aeropuerto Internacional de Limón, rehabilitando parte de las colchonetas existentes, construyendo 1 colchoneta tipo Gavión de 6m x 0.23m por una longitud de 100 metros, otra de 1m x 0.23m por una longitud de 100 metros y la construcción de canastas de Gavión de 1m x 1.5m por una longitud de 100 metros con el fin de evitar un desplazamiento de la última colchoneta. Por otra parte se requiere la reparación del Dique existente en la cabecera 32, cuyas dimensiones son de 2m de base y 1m de corona x 1.5m altura x 46m de longitud.

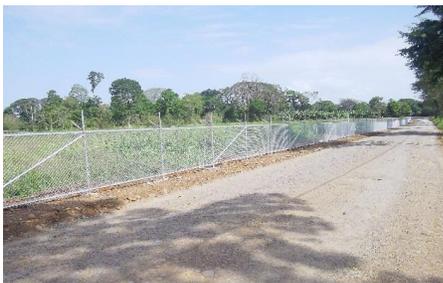
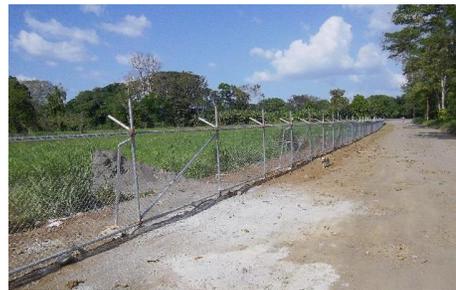
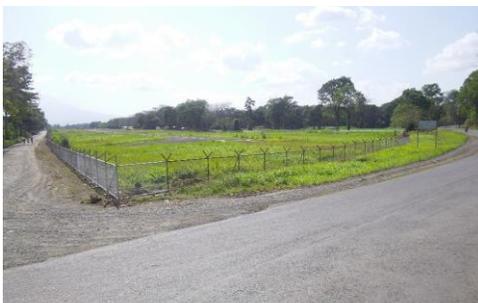
Instalación de un cercado Perimetral sobre el Lindero del Aeródromo de Upala

- Intervenir el cercado perimetral existente con una longitud aproximada a 3050 metros sobre el lindero de aeródromo con estructura de metal con malla ciclón de la siguiente forma: Construcción de cercado en malla ciclón nueva 2640 metros, Mejoramiento de 404 metros de malla ciclón existente en varios tramos sobre el perímetro del Aeródromo, Construcción de un portón corredizo de acceso de 6 metros para aeronaves de fumigación.

Estado Actual: El Proyecto se encuentra en un 100% ejecutado. Hubo una afectación con el Huracán OTTO donde se afectó 500 metros lineales de malla perimetral producto de la cabeza de agua en dicha zona.

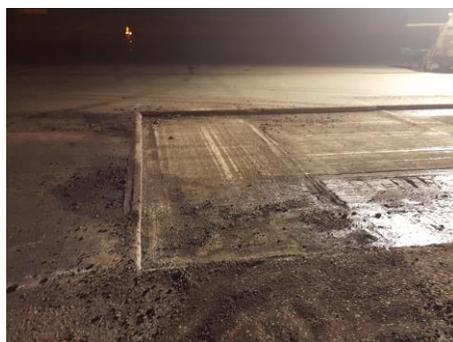
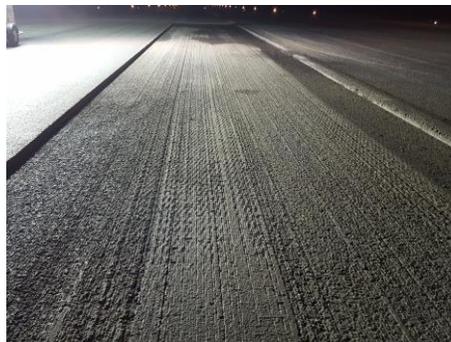
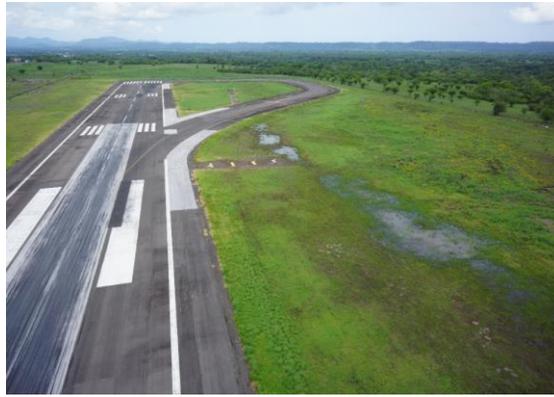
Mantenimiento y reparación en la pista principal del Aeropuerto Internacional Daniel Oduber Quirós

El trabajo consistió en el suministro y colocación de mezcla asfáltica para reparar ciertas zonas de la pista principal. Para lo cual el contratista tuvo que levantar una capa de 7 cm de espesor máximo mediante una perfiladora y una vez limpia la superficie realizar una imprimación, posteriormente colocar y compactar la mezcla asfáltica graduación B en una capa de 7 cm de espesor garantizando un adecuado acabado de la misma.

Inicialmente el proyecto contemplaba el perfilado y recarpeteo de los primeros 650 metros de la pista 07 y el bacheo formal del resto de la pista; debido a las condiciones de la misma, se determinó ampliar la cantidad de toneladas de carpeta a través del recarpeteo y disminuir la cantidad del bacheo, de manera tal que se perfiló y recarpeteo 800 m lineales; y de igual forma se ejecutó el bacheo de zonas estratégicas que permitían su intervención.

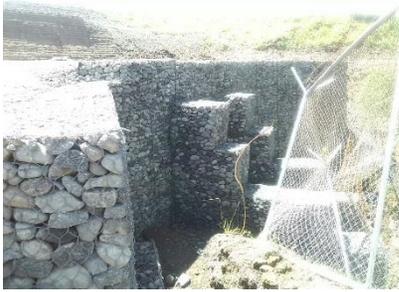
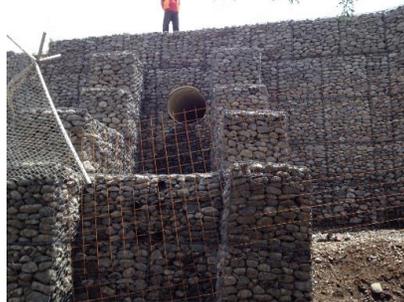
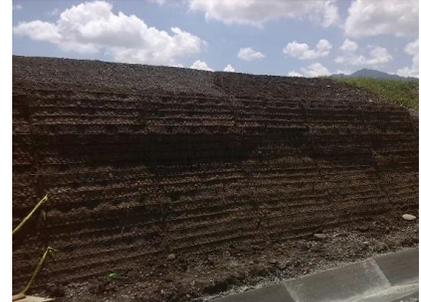
MEJORAS EN LA ESTABILIZACION DE TALUDES Y CONTROL DE AGUAS DEL SECTOR OESTE DEL AEROPUERTO INTERNACIONAL TOBIÁS BOLAÑOS PALMA

El Aeropuerto Internacional Tobías Bolaños Palma presentó en el sector oeste, problemas con la estabilización de sus taludes. El suelo presentó una condición suelta sumamente filtrante, se trata de un material tipo orgánico y de poca capacidad de soporte, por otra parte se tiene un cambio en la estratigrafía del suelo, el cual indica que se trata de arcillas de alta plasticidad y poco permeables.

Lo anterior indica que se tiene un suelo que absorbe un gran volumen de agua en la parte superior, la cual queda sumida dado que el estrato siguiente no es capaz de drenarla, lo que produce un levantamiento en la presión de poros reflejando un desplazamiento del suelo que aflora en la calle vehicular.

Dicho desplazamiento ya mostró daños, a raíz del aumento en la precipitación promedio diaria, cuando un cabezal de desfogue de las pluviales fue desplazado por la fuerza de arrastre del agua, generando daño incluso en la malla perimetral.

Con este proyecto se pretende estabilizar dos taludes por medio de un muro tipo Terramesh y un muro de Gaviones, la construcción de un nuevo cabezal de desfogue, implementación de una nueva alcantarilla, restauración de la alcantarilla existente, una caja de registro pluvial, restauración de la seguridad por medio de la malla perimetral que se dañó y la construcción de drenajes en el camino vehicular.

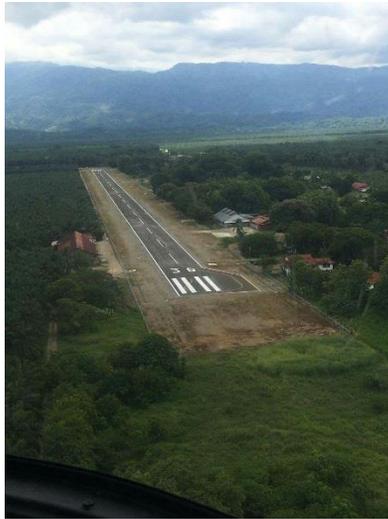
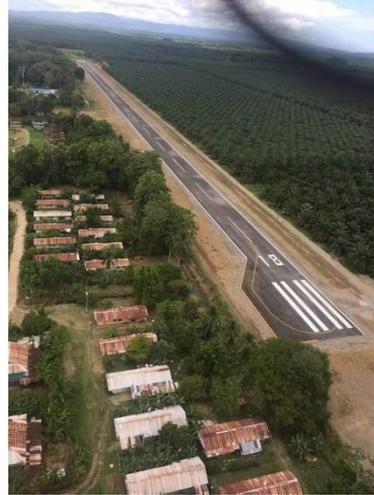
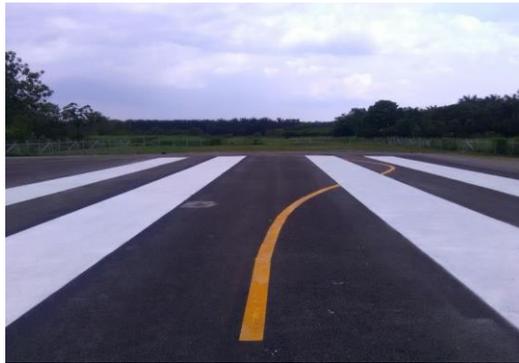
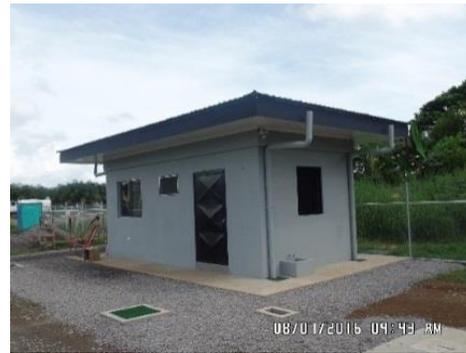
La pista cuenta con una longitud de 1008 metros por 9 metros de ancho. Esta presenta Hundimientos de la Sub-rasante el cual se refleja en la superficie, grietas en la carpeta (piel de cocodrilo), exposición del agregado de la carpeta asfáltica.

El cercado perimetral está compuesto por cerca de alambre en ciertos sectores del perímetro permitiendo el acceso a personas ajenas a la actividad aeronáutica al aeródromo ocasionando daño a las luces de pista. Además la pintura de señalización de pista se encuentra en mal estado.

El presente concurso plantea el mejoramiento del aeródromo, principalmente, por deficiencias en dimensiones y estado del pavimento de la pista, obstrucción del sistema de evacuación de aguas que atraviesa la pista, deterioro del sistema de iluminación de pista, faltante de seguridad de las instalaciones y por el mal estado cercado perimetral.

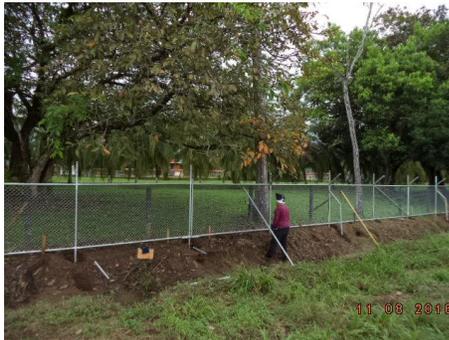
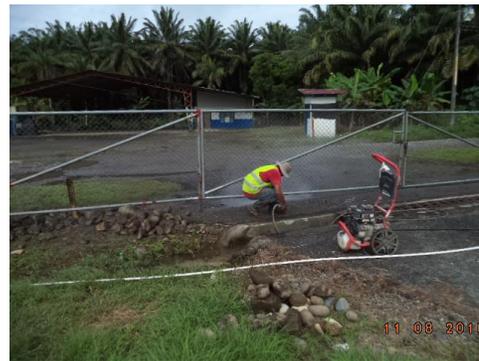
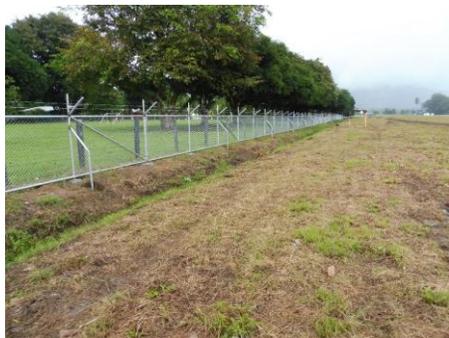
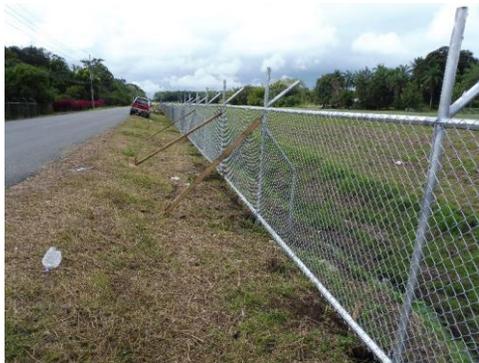
Mejoramiento y Construcción del Cercado Perimetral del Aeródromo de Palmar Sur

La licitación plantea la construcción de la malla perimetral, sustitución de postes de concreto por malla ciclón y mejoramiento de la malla existente del aeródromo de Palmar Sur, principalmente, por deficiencias, faltante de seguridad de las instalaciones. Con la realización de este proyecto se reducirá el impacto negativo de la seguridad operacional, previendo accidentes o incidentes aéreos debido a la estancia o cruce de personas y/o animales por pista.

- Eliminación total del cercado perimetral de postes de concreto con alambre de púas existente, de forma cuidadosa sin causarle daños, almacenar los postes e inventariarlos hasta su envío.
- Custodiar los postes de cerca en buenas condiciones y trasladarlos a la Unidad de mantenimiento de la DGAC, ubicada en San José, Pavas.
- Suministro y colocación de 2450 ml malla nueva perimetral tipo ciclón en el perímetro del aeródromo, indicado en planos.
- Nivelación y conformación en donde varié la topografía.
- Mejoramiento de 900 ml de malla ciclón existente con pintura, cambio de tubos, concretos y conformación de topografía.
- Descuaje de árboles existentes sobre perímetro de colocación de malla en lo que afecte la construcción de la misma.
- Mejoramiento de portón de acceso para aeronaves de fumigación en malla ciclón.

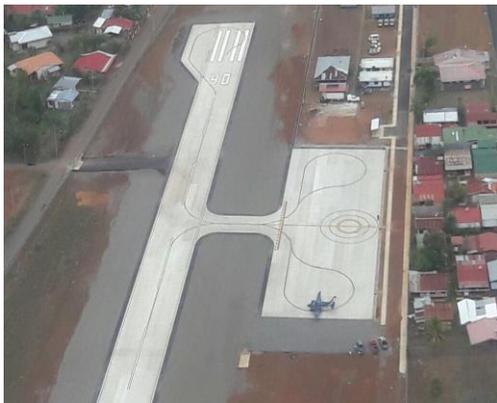
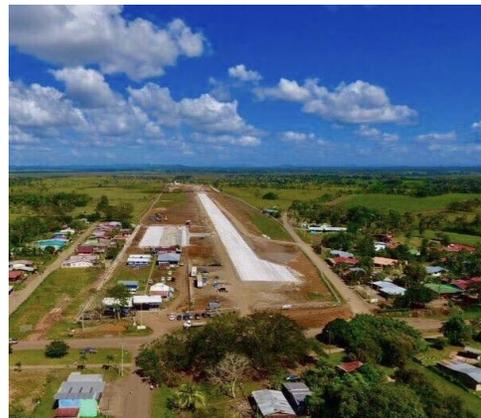
LICITACIÓN PÚBLICA 2016LN-000003-0006600001 MEJORAMIENTO DEL AERÓDROMO DE LOS CHILES

El pavimento contaba con patologías de agrietamiento, fatiga y desprendimiento de materiales, como se menciona en la regulación establecida en el punto 10.2.2 del Anexo 14 la superficie de una pista se mantendrá de forma que se evite la formación de irregularidades perjudiciales, manteniendo condiciones que proporcionen a su superficie, características de rozamiento iguales o superiores al nivel mínimo de rozamiento especificado.

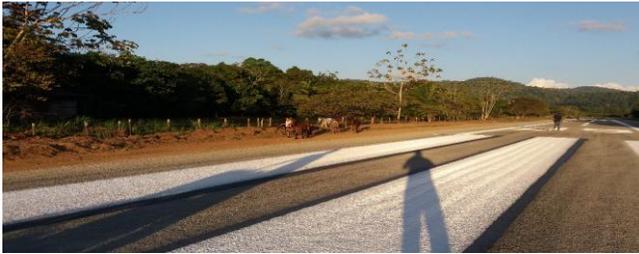
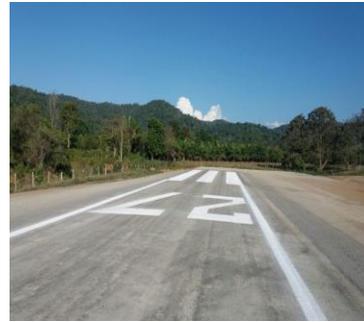
MEJORAMIENTO DE LA PISTA DEL AERÓDROMO DE DRAKE (Fase 1)

Existen una zona no pavimentada la cual está deteriorada tanto por el estacionamiento de las aeronaves para el trasbordo de pasajeros como por la erosión por escorrentía superficial, ambas influencias (pesos puntuales y escorrentía) producen cambios en las pendientes generando falta de nivelación y obstáculos en una posible salida de pista, de forma similar en la franja de la zona de la cabecera 27, existe un valle en el cual se depositan aguas de escorrentía superficial generando inestabilidad a la estructura de pista, proliferando el peligro aviar y una eventual salida de pista de una aeronave.

Kg/cm² a los 7 días con un espesor de 20 cm, posterior a la construcción de la base estabilizada se colocará una capa de rodadura tipo TS2 (tratamiento superficial doble), sin embargo debido a que la estructura del pavimento cuenta con un espesor heterogéneo, se prevé un recrecido de la estructura de 10 cm con 770 m³ de material de base, con el fin de asegurar los 20 cm de la estabilización, en vista del deterioro con el que cuentan zonas no pavimentadas (franjas) y debido al recrecido se conformarán las franjas o zonas no pavimentadas con 1200 m³ de material de préstamo, previendo que dicha estructura se acople a la fase dos de mejoras en este emplazamiento, la cual no es objeto de la presente contratación.

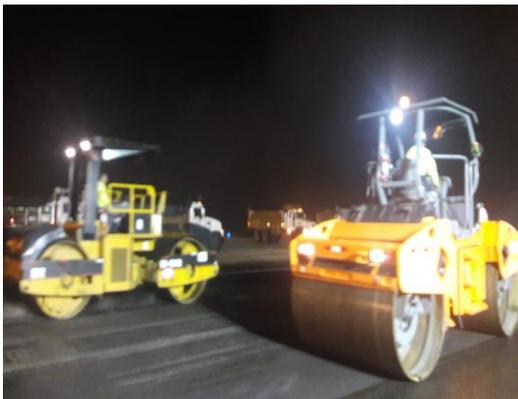
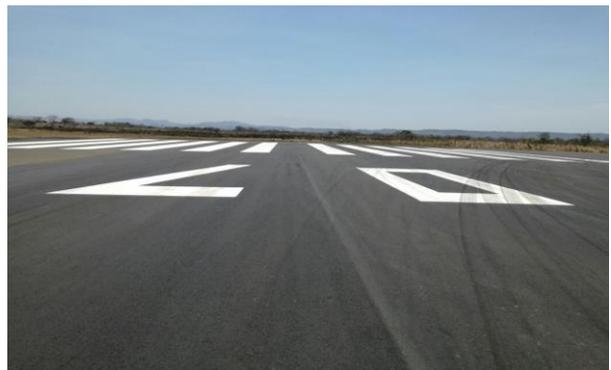
MEJORAMIENTO DE LOS PAVIMENTOS DE LA PISTA DE ATERRIZAJE, CALLES DE RODAJE DE CONEXIÓN ADYACENTES, FRANJAS DE SEGURIDAD Y SISTEMA DE EVACUACIÓN DE AGUAS DEL AEROPUERTO INTERNACIONAL DANIEL ODUBER QUIRÓS.

La estructura de pavimento de la pista, así como las calles de rodaje Alfa, Bravo, Charlie y las plataformas de rodaje (gotas) de ambas cabeceras de la pista del AEROPUERTO INTERNACIONAL DANIEL ODUBER QUIRÓS (AIDOQ) presentan problemas como agrietamiento, piel de cocodrilo con severidad de media a alta y fisuras en el pavimento asfáltico por lo que se requiere un mejoramiento urgente para prevenir inconvenientes operacionales y de seguridad; y que igualmente busca satisfacer los requerimientos de este Aeropuerto y cumplir con el manual de Aeropuertos (anexo 14) de la Organización de Aviación Civil Internacional (O.A.C.I.).

La estructura del pavimento de estos sectores se encuentran en la sección de la curva de deterioro en la cual una intervención menor no representa una solución adecuada, dado que el deterioro actual es acelerado y genera desprendimientos de material que ponen manifiestamente en riesgo la operación del aeropuerto, por lo anterior es recomendable tomar las medidas correctivas al menor plazo posible.

Es importante rescatar que los problemas que se han venido presentando en la pista implican una atención prioritaria y emergente por cuanto el riesgo es muy alto; la contrariedad radica en que la vida útil del pavimento de la pista en apariencia ha llegado a cumplir su plazo, generando desprendimientos de material en bloques de diversos tamaños, esta situación se genera como un efecto normal de degradación del asfalto que al haber llegado a su punto máximo de fatiga, pierde incluso su condición de adherencia con las capas inferiores, generando así que al momento de verse sometido a fuerzas puntuales y de gran magnitud como lo son, las que transmiten las turbinas de los aviones, se den los desprendimientos que se han venido presentando.

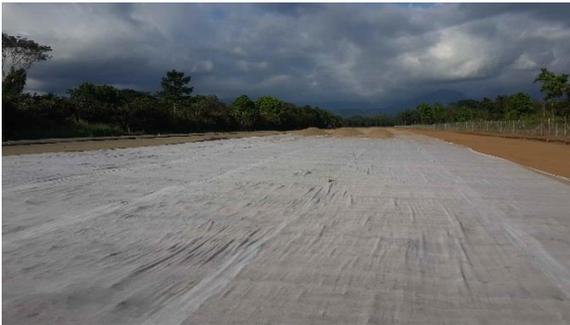
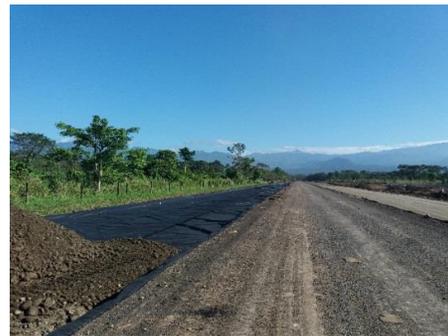
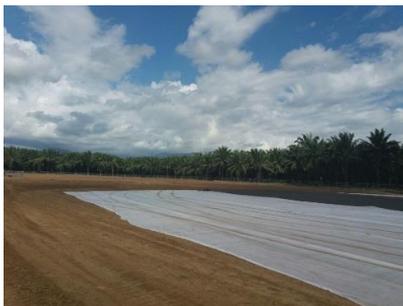
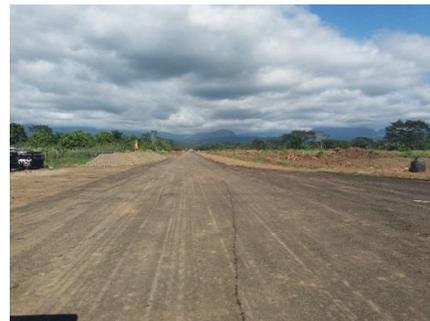
Mejoramiento del Aeródromo La Managua (Quepos)

Actualmente el pavimento cuenta con patologías de agrietamiento, fatiga y desprendimiento de materiales, como se menciona en la regulación establecida en el punto 10.2.2 del Anexo 14 de la OACI, la superficie de una pista se mantendrá de forma que se evite la formación de irregularidades perjudiciales, manteniendo condiciones óptimas de su superficie, características de rozamiento iguales o superiores al nivel mínimo de rozamiento especificado.

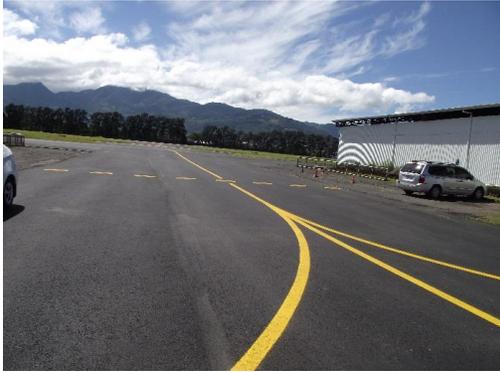
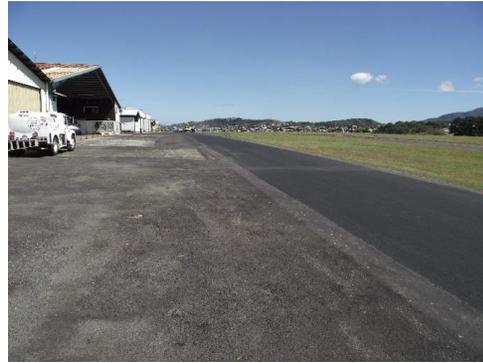
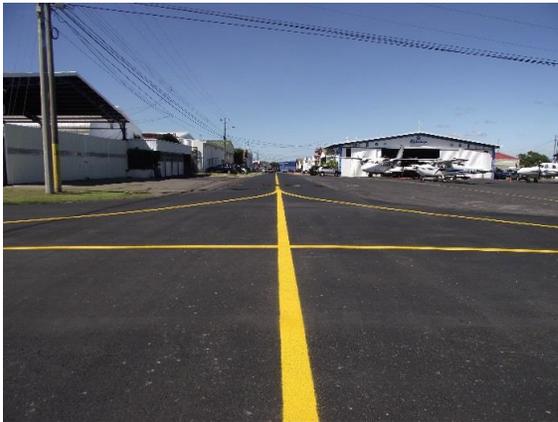
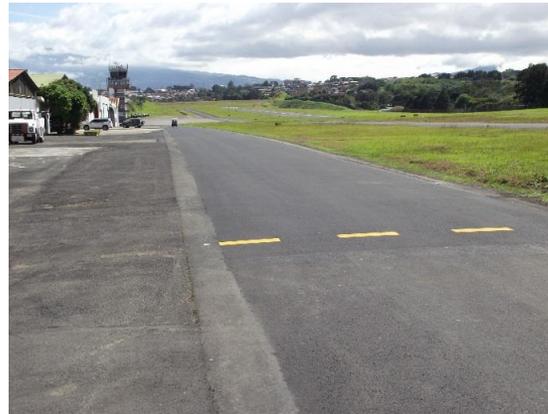
Mejoramiento del Aeropuerto Internacional Tobías Bolaños P

La estructura de pavimento de las calles de rodaje Alfa, Bravo, Charlie del Aeropuerto Internacional Tobías Bolaños Palma, presentan deterioros y problemas como agrietamiento, piel de cocodrilo con severidad de media a alta y fisuras en el pavimento asfáltico por lo que se requiere un mejoramiento urgente para prevenir inconvenientes operacionales y de seguridad; buscando satisfacer los requerimientos de este Aeropuerto y cumplir con el manual de Aeropuertos (anexo 14) de la Organización de Aviación Civil Internacional (O.A.C.I.).

La estructura del pavimento de estos sectores se encuentran en la sección de la curva de deterioro en la cual una intervención menor no representa una solución adecuada, dado que el deterioro actual es acelerado y genera desprendimientos de material que ponen manifiestamente en riesgo la operación del aeropuerto, por lo anterior es recomendable tomar las medidas correctivas al menor plazo posible.

Es importante rescatar que los problemas que se han venido presentando en las calles de rodaje, implican una atención prioritaria y emergente por cuanto el riesgo es muy alto; la contrariedad radica en que la vida útil del pavimento de las calles de rodaje, en apariencia ha llegado a cumplir su plazo, generando desprendimientos de material en bloques de diversos tamaños, esta situación se genera como un efecto normal de degradación del asfalto que al haber llegado a su punto máximo de fatiga, pierde incluso su condición de adherencia con las capas inferiores, generando así que al momento de verse sometido a fuerzas puntuales y de mediana magnitud como lo son, las que transmiten las aeronaves, se den los desprendimientos que se han venido presentando.

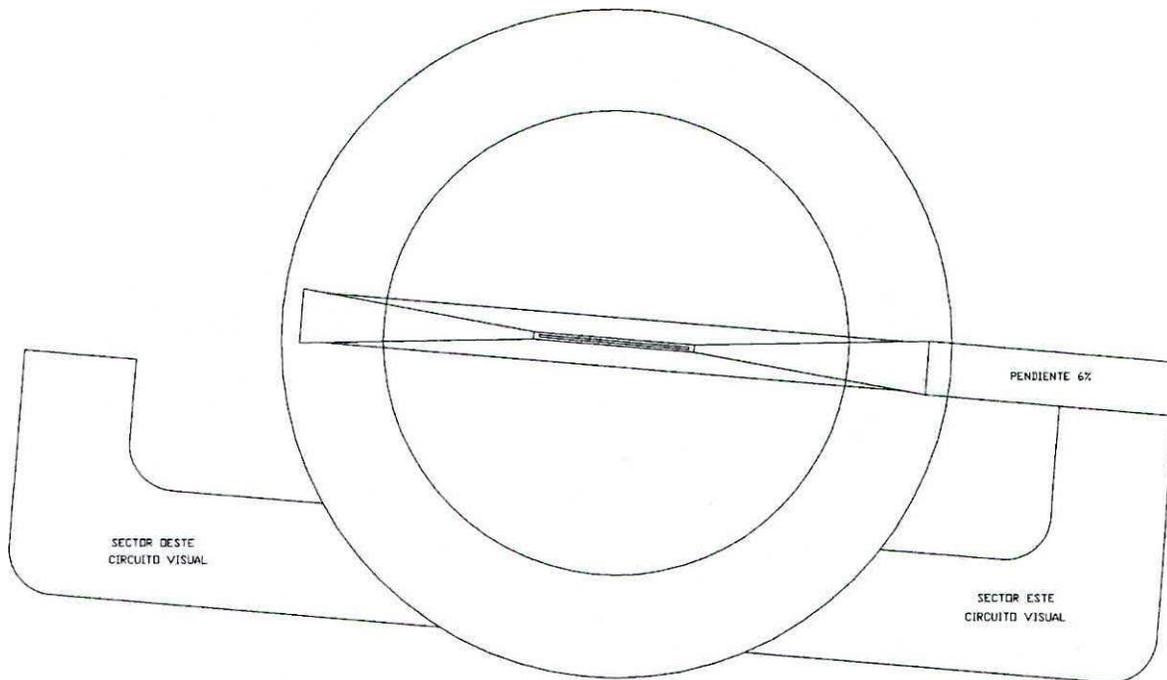
- Se establece un ancho de 600 m a ambos lados del eje de la trayectoria de la aeronave.
- Se establece 1433 m.s.n.m. (4700 pies) como actitud máxima del circuito
- Para el sector este del circuito se establece una protección de 198 m (650 pies), por tal motivo ninguna futura edificación podrá sobrepasar los 1235 m.s.n.m.
- Para el sector oeste del circuito se establece una protección de 304 m (1000 pies), por tal motivo ninguna futura edificación podrá sobrepasar los 1129 m.s.n.m.
- Para el sector del circuito posterior a la superficie de aproximación de la pista 27 se establece una pendiente del 6%
- Se extiende el circuito de tránsito al este de la estación, seleccionando los siguientes puntos visuales como referencia a la figura siguiente:

Plantel del ICE en Colima de Tibás, Cementerio General (Avenida 10), Santa Ana, Edificio Torre Forum.
