## UNIDAD DE INVESTIGACIÓN DE ACCIDENTES E INCIDENTES

## **BOLETÍN INFORMATIVO 2011**

UNIDAD DE INVESTIGACIÓN ACCIDENTES E INCIDENTES

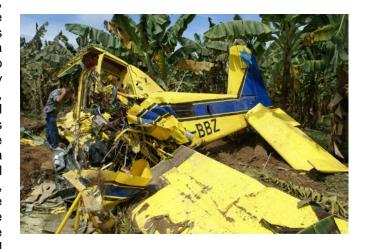
Informe: A-04-2011

Reseña del vuelo: El día martes 21 de junio del 2011, se notifica a la Unidad de Prevención e Investigación de Accidentes e Incidentes por parte de Operaciones aeronáuticas de la DGAC, sobre el percance sufrido a la aeronaves matriculas TI-BCB y TI-BBZ, ambas tipo monomotor, fabricadas por Air-tractor, modelo AT 401 y AT 502B. Las aeronaves, ambas d fumigación agrícola, operadas por el Colono Agropecuario S.A el día del percance, se encontraba realizando las primeras operaciones de aeroaspeción en una finca de cultivo de banano, la cual se localiza en Cariari de Pococi, Finca la Frutera. Después de que las aeronaves despegan del aeródromo de Ticaban (MRTB) en la Rita de Pococí, con un tiempo aproximado de cinco minutos de diferencia entre ambas aeronaves, y a una distancia de 6 MN del Aeródromo de partida, colisionan en el aire provocando la destrucción de las aeronaves y el fallecimiento de los pilotos.

Causa Probable: La Sección de Investigación de Accidentes determinó, que la posible causa probable del accidente fue la sucesión de una serie de elementos que provocaron el desenlace de un accidente aéreo. Colisión en el aire.

Factores Contribuyentes: Factor humano, cultura de la comunicación de informar en todo momento ubicación en un mismo campo a fumigar, falta de procedimientos de la compañía en operaciones de un mismo campo por parte de varias aeronaves, uso inapropiado del equipo de banderero electrónico

A la DGAC: Fiscalización del buen uso del GPS y del conocimiento de este en los tripulantes, Realización de estudios apropiados y coordinado con la DGAC para la creación de procedimientos en la operación de áreas compartidas de fumigación, Fiscalización por parte de la compañía de la compañía de la existencia del soporte técnico en tierra.

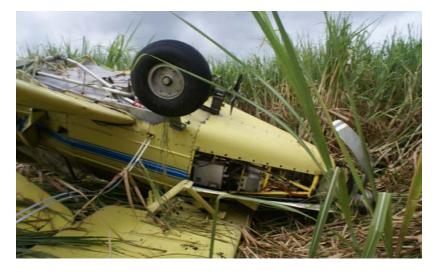
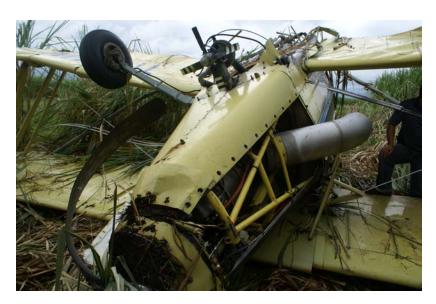
Informe: A-05-2011

Reseña del vuelo: Después de haber efectuado la maniobra de despegue desde el Aeródromo de en Guanacaste, el tripulante reporta al personal de la compañía que tiene problemas con la aeronave, el piloto trata de aterrizar en un camino que logro divisar (pista abandonada conocida como Río Blanco) que se ubica a 1.1 MN del punto de despegue. Al aproximar y poner las ruedas en la superficie, lo hace desplazado afuera de la pista, lo cual ocasiona que la aeronave se dirija a dos drenajes (zanjas) que le sirven de rampa, la aeronave reboto y capotea y queda en una posición invertida. La aeronave presenta daños mayores en toda su estructura, ambos planos aerodinámicos, la planta moto propulsora y la hélice. El tripulante sale por sus propios medios v sufre lesiones menores, es trasladarse a un centro médico de lugar para ser evaluado.

Causa Probable: vuelo excesivamente próximo al terreno, baja altitud.

Maniobra brusca inducida por la tripulación.

Sobrepeso/centro de gravedad incorrecto en el despegue.

Factores Contribuyentes: piloto era nuevo en la compañía y se encontraba realizando prácticas de aplicación agrícola.

Personal – Entrenamiento Procedimientos – Cumplimiento

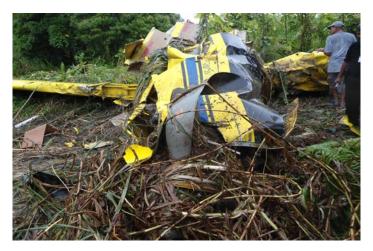
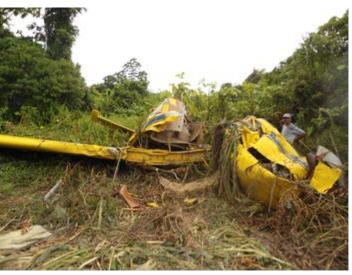
Informe: A-06-2011

Reseña del vuelo: El 11 de octubre de 2011, al ser aproximadamente las 10:00 (hora local) (16:00 U.T.C.), la aeronave matrícula TI-AYJ, un AT-502B se encontraba en labores de fumigación en la Finca El Roble, en Puerto Viejo de Sarapiquí y durante su último vuelo la aeronave se precipitó a tierra impactando contra el terreno. El piloto salió por sus propios medios y posteriormente fue trasladado al centro hospitalario más cercano, El accidente fue notificado a la Unidad por Coco Radio de los Servicios de Tránsito Aéreo a la jefatura de accidentes.

Causa Probable: La Unidad de Investigación de Accidentes Aéreos (UIA), determinó que la causa probable, posiblemente se debió a que durante un vuelo comercial de trabajo aéreo, en la fase de recorrido de aplicación, la aeronave impactó con un obstáculo (árbol) durante la maniobra de viraje, que provocó que se precipitara contra el terreno.

Factores Contribuyentes: Obstáculos cercanos

Maniobra a baja altura.

Poca familiaridad con el lugar.

Poca experiencia y pericia por parte del piloto al mando

**Recomendaciones:** El Departamento de Operaciones debería verificar que los equipos de seguridad, tales como cascos, viseras, mascarillas utilizadas en las operaciones agrícolas, no influyan en la reducción de la visibilidad de los tripulantes, El operador debería mantener más control con el inspector de riego, establecer un procedimiento y mejorar las comunicaciones entre éste y el piloto, haciendo énfasis en los obstáculos.

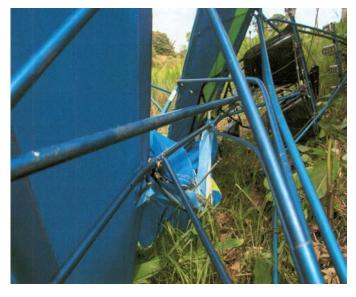
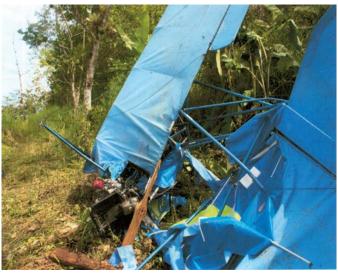
Informe: A-07-2011

El día martes 2 de agosto del 2011 al ser las 5:15 p.m. hora local, la prensa emite información sobre un accidente aéreo en la zona de San Jerónimo de Moravia, Provincia San José, una vez confirmado el evento se procedió al traslado al día siguiente hacia el lugar, se detectó lo siguiente: la aeronave involucrada en el accidente era un ultraligero marca Quick- Silver, tipo MXL-Sport, de color azul, tipo ala delta, tipo tanden, monomotor sin la correspondiente matrícula. De acuerdo a las declaraciones de los testigos, se encontraba efectuando vuelos alrededor del poblado. Según las declaraciones de la persona que lo volaba, Durante la maniobra de ascenso fue sorprendido por una falla súbita del motor provocando que se precipitara a Tierra, el tripulante no sufrió lesión alguna.

Factor Humano

Factor Ambiental
