BOLETIN INFORMATIVO 2014

UNIDAD DE INVESTIGACIÓN DE ACCIDENTES E INCIDENTES

Informe: A-01-2014

Informe: A-02-2014

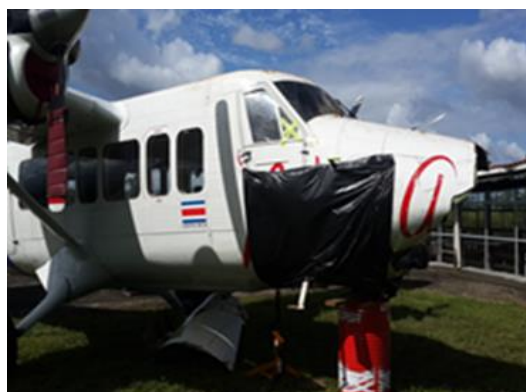
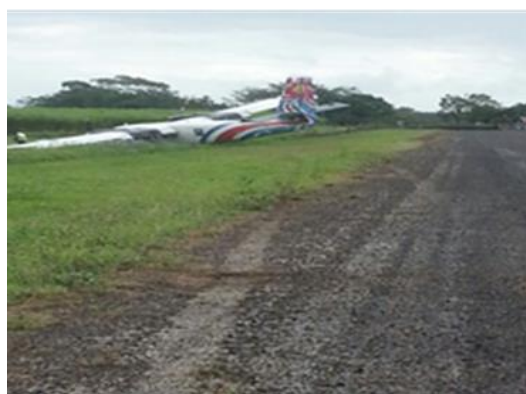
Durante la maniobra de aterrizaje en la toma de contacto, la aeronave expedita por la izquierda y cae en una zanja. El piloto y el Copiloto salen por sus propios medios de la aeronave sin lesiones.

Causa Probable: Factor Humano

Factores Contribuyentes: Poca cultura CRM
Aproximación desestabilizada.

Al operador: Robustecer las capacitaciones teóricas de CRM – SMS, como también los entrenamientos prácticos sobre las aproximaciones en aeródromos no controlados a sus tripulaciones.

Efectuar un plan de acción para la implementación del SMS en la compañía

A la DGAC: Establecer los lineamientos para establecer los explotadores aéreos (CO y COA) la implementación del SMS

Establecer mayor vigilancia en los cursos CRM y los recurrentes prácticos la maniobra de aproximación en aeródromos no controlados

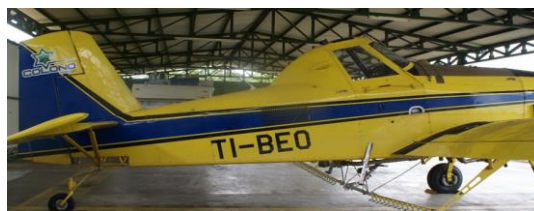
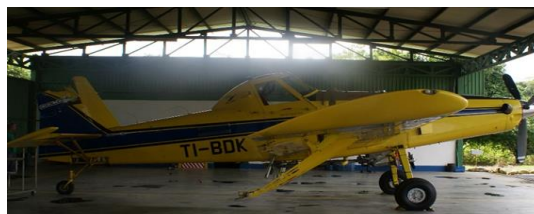
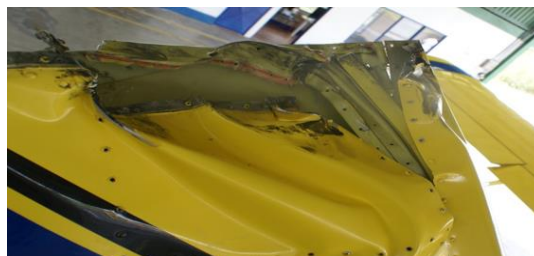
Reseña del vuelo: Las aeronaves estaban realizando vuelos de trabajos agrícolas, en una misma finca, la cual se encuentra dividida en dos sectores. La aeronave TI-BEO, iniciaría los trabajos de aplicación en el segundo bloque, el piloto hizo el llamado de los puntos GPS para iniciar con la primera pasada, una vez realizado esto, asumió que la aeronave TI-BDK se encontraba en otro punto e inició su recorrido y cuando se disponía a virar impacta con el tren de aterrizaje la cola en la superficie de control direccional (rudder) de la aeronave TI-BDK.

Causa Probable: Factor Humano (Falta de comunicación de los Pilotos de ambas aeronaves)

Factores Contribuyentes: Omisión por parte de los pilotos en no notificar su posición e intención a las aeronaves.

Iniciar la entrada a un lote sin haber localizado e identificado a otras aeronaves

A la Compañía: Se recomienda a la compañía incluir los procedimientos en los recurrentes de sus tripulaciones de vuelo y vigilar que todo se ejecute

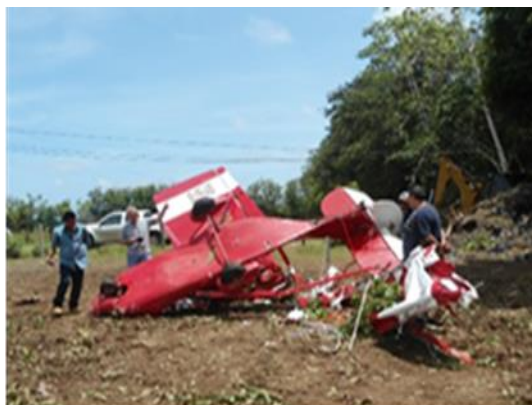
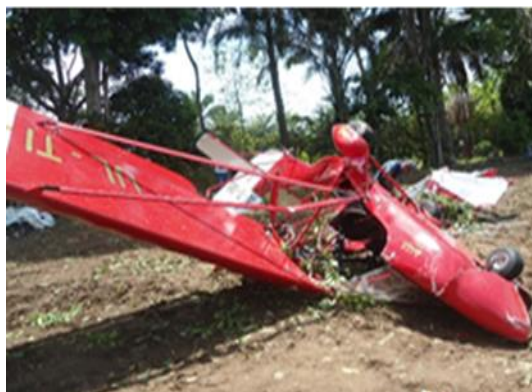
Informe: A-03-2014

El vehículo despegó con rumbo sur hacia playa Bandera, la duración del vuelo fue de aproximadamente diez minutos, posteriormente en dirección al norte realizó varios giros y a baja altura con una trayectoria hacia el sur, en viraje pronunciado hacia la derecha, colisiona el ala derecha con un obstáculo (árbol) cayendo en posición invertida hacia el terreno.

Causa Probable: Operaciones a baja altitud

Factores Contribuyentes: Factor humano: posible problema de salud del tripulante

Recomendaciones sobre la seguridad: Ningún vehículo ultraligero podrá desarrollar actividades de vuelo, a menos que esté debidamente inscrito en una entidad aerodeportiva y registrado ante la DGAC, como se describe en las secciones RAC 103.39 y 130.41. Deben tener un control de horas de vuelo de vehículo y motor de acuerdo al RAC 103.17 inciso

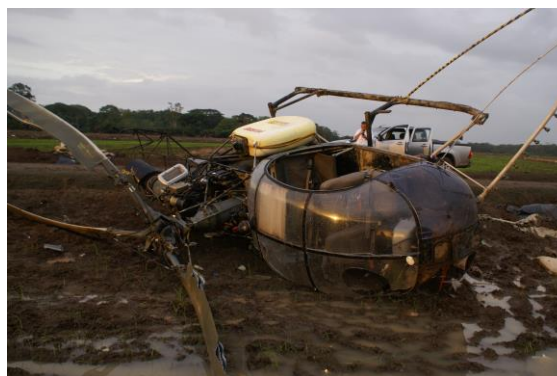
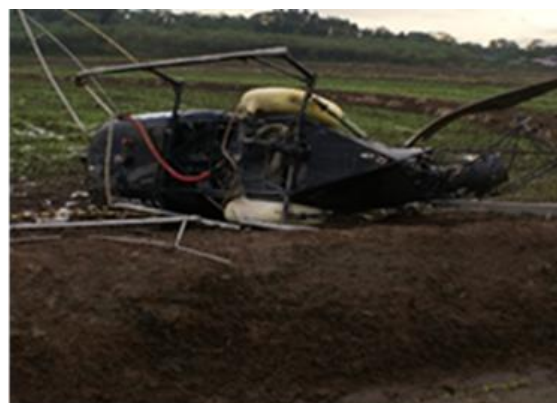
Informe: A-04-2014

Reseña del vuelo: El piloto estaba realizando vuelos de trabajos aéreos de aplicación agrícola, el evento ocurrió durante el cuarto vuelo del día, venía efectuándose maniobras de aplicación y se encontraba en la tercera línea, un ave (zopilote) sale desde el frente y vuela en dirección hacia la aeronave, el piloto la detecta y aplica potencia sobre el colectivo y jala el cíclico, para evadir al ave, debido a esto la aeronave impacta la guarda del rotor y después el rotor de cola, sufriendo la pérdida de control y posterior a eso se precipita a tierra.

Causa Probable: Factor Humano (Fuerte Maniobra)

Factores Contribuyentes: Factor Ambiental
El lugar de operación de esta compañía se encuentra cerca de una gran concentración de humedales y zonas de refugio silvestre. Se detectó gran cantidad de aves de considerable tamaño

1. Equipos de comunicación de tierra donde se alerta la presencia de aves
2. Coordinar el uso de explosivos sonoros para ahuyentar las aves cercanas al lugar de aplicación

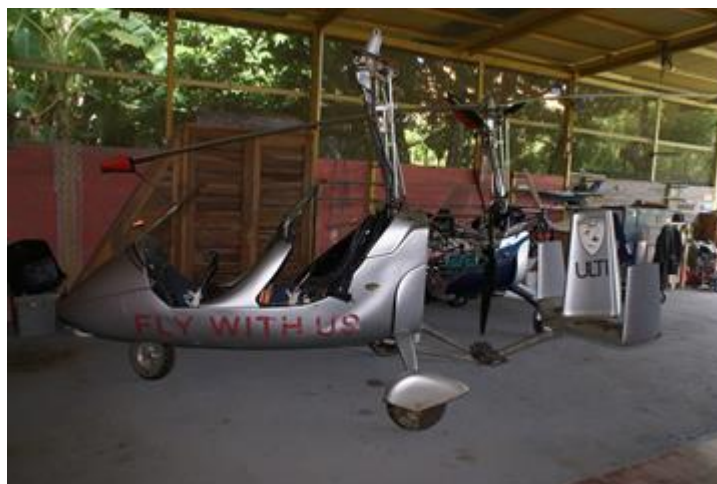
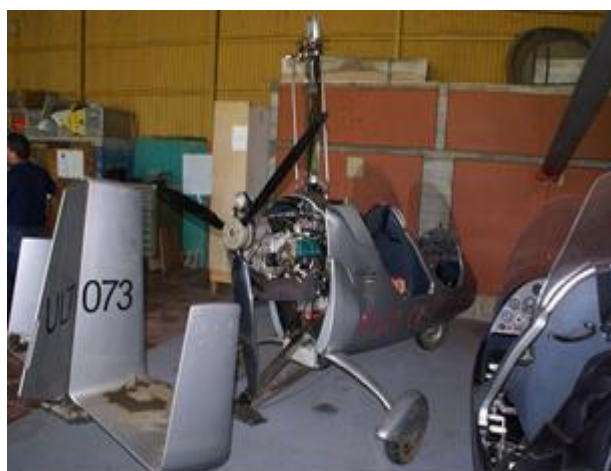
Informe: A-05-2014

Reseña del vuelo: Despegó de la pista 08 MRFC, hubo cambio de viento inesperado a viento cola baja velocidad, lo cual provocó que el piloto realizara una maniobra de aterrizaje de emergencia a 200 m después del cabezal de la Pista 26.

Causa Probable: Factor Humano

Factor Humano de Infraestructura:
El piloto no planificó correctamente su vuelo, debido a que la información que obtuvo de la bolsa indicadora de dirección e intensidad de viento se encuentra a una altura mayor a la requerida, la evaluación de los vientos de superficie es sumamente importante para obtener el mejoramiento requerido para el despegue, al encontrarse a unos 13 sobre la superficie, lo que registra es la dirección e intensidad de los vientos de baja altura, lo correcto es tener la bolsa a nivel de superficie de la pista.

Factor Ambiental: vientos repentinos

Colocar una bolsa indicadora de intensidad y dirección del viento cerca de la superficie de la pista para garantizar la elección correcta cabecera de pista para el despegue
