PRESENTACIÓN DE PROYECTO DE INFORME FINAL

Documento	Proyecto Informe Final CR-A-C-03-2018
Suceso	Accidente: Aeronave TI-BIL
Elevación del Proyecto de Informe Final	Autoridad de Investigación de Accidentes de Aviación Civil Costa Rica
Comisión de revisión de Informes COCESNA	Convenio GRIAA-COCESNA – COSTA RICA
Asesor/es Técnico/s designado/s	Daniel Barafani/Ing. Ricardo Cano
Fecha de presentación del proyecto de informe final revisado por la Comisión de trabajo.	28/07/2022

Matrícula:	TI-BIL
Tipo y modelo de la Aeronave:	Cessna C172S.
Nº de Serie:	172S9121.
Año de fabricación:	2.002.
Propietario:	Ligra Ventures Inc.
Lugar del incidente:	Corozalito de Nandayure, provincia de Guanacaste, Costa Rica.
Fecha y Hora local del incidente:	Fecha: 28 de abril del 2018. 11:30 a.m. local (17:30 UTC).
Daños a la aeronave:	Los daños sufridos por la aeronave incluyen la hélice, ambos perfiles aéreos completamente deformados, el tren de aterrizaje, el empenaje y la ondulación detectada en todo el eje longitudinal. Estos daños son el resultado de la compresión y la tensión. En general, la aeronave presentaba daños importantes, por lo que se consideró destruida.

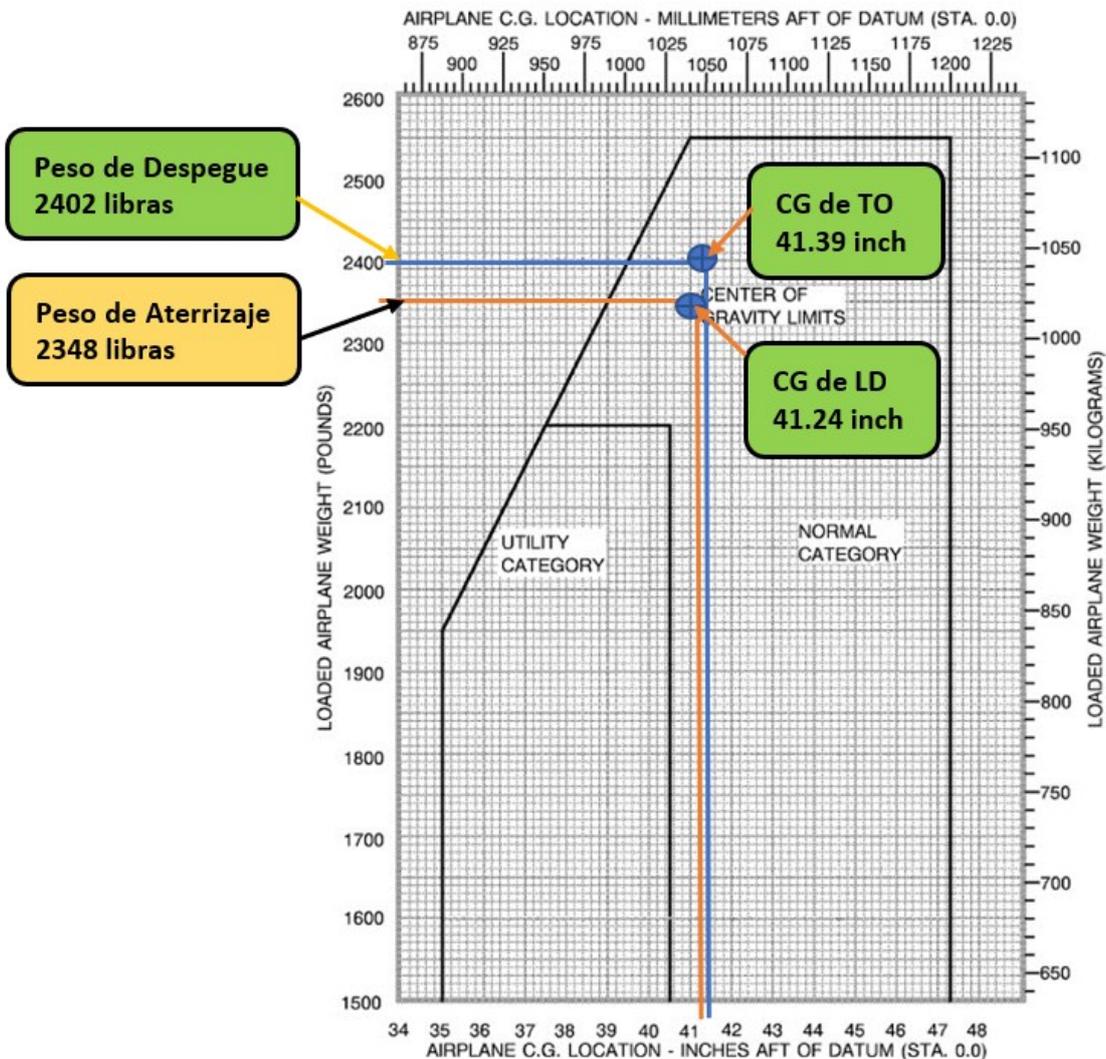
Imagen 10. Gráfica de Peso y Balance de la aeronave matrícula TI-BIL.

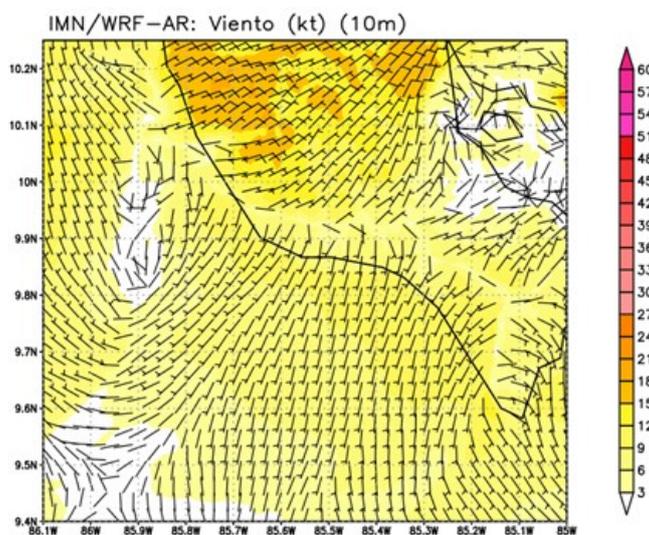
Imagen 11: Diagrama de datos de velocidad y dirección del viento para el área de interés.

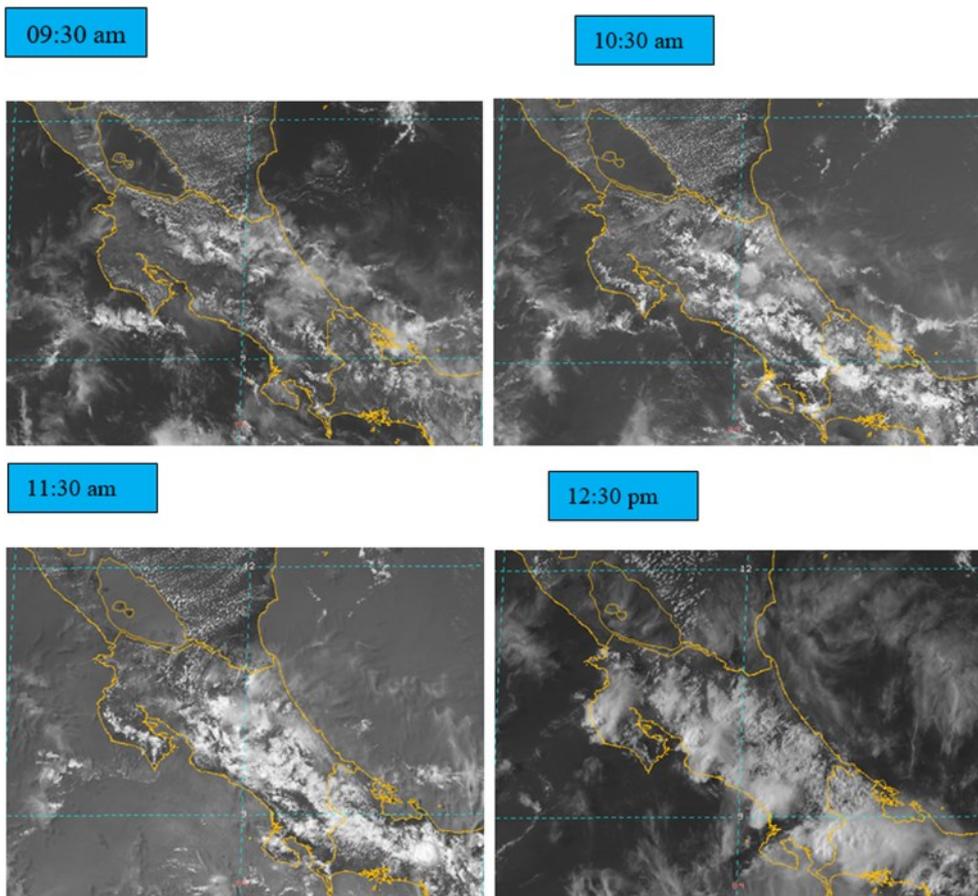
Imagen 12: Condiciones de visibilidad y nubosidad presentes el 28 de abril de 2018 desde las 09:30 a.m. a las 12:30 p.m.

En las fotografías anteriores, se determina que, a partir de las 10:30 a.m. y como se muestra también en la imagen de las 11:30 a.m. (hora cercana al accidente) existió el ingreso de corrientes marinas, que afectaron al sistema montañoso de la Península de Nicoya. Por ende, se generó confluencia de vientos con brisa marina en costa y vientos en el sistema montañoso. Dicha situación afectó al Aeródromo de Islita al momento del accidente.

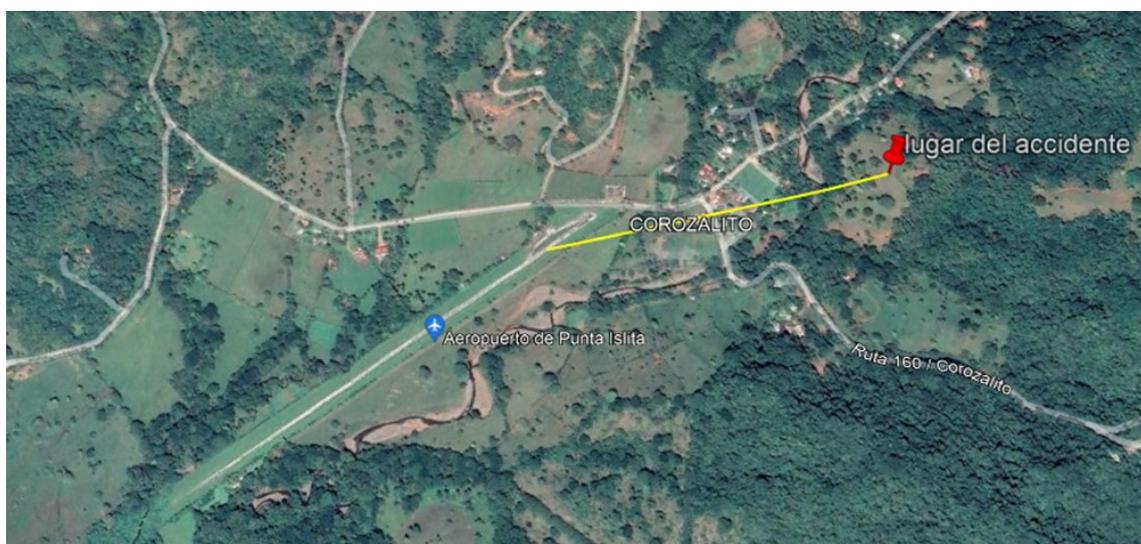
Imagen 14. Imagen aérea del del lugar del suceso.

El lugar del accidente se encuentra a 730 metros de la cabecera 21 y a 340 metros lateral a la prolongación del eje de pista de la misma cabecera. El terreno posee ondulaciones de vegetación baja y algunos árboles de

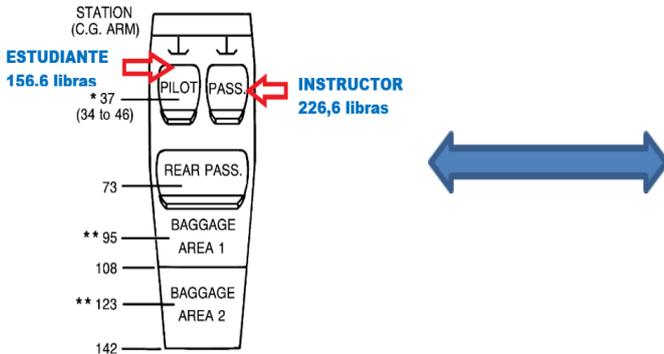
Imagen 16: Ubicación de los miembros de la tripulación.

Los cinturones de seguridad lograron contener a sus ocupantes dentro de la aeronave; sin embargo, las fuerzas producidas por el impacto fueron transmitidas de frente del fuselaje, motor, hélice, pared de fuego y de ahí directo al panel de instrumentos. Provocó compresión en el habitáculo (cabina) y la transmisión directa a los ocupantes de la aeronave, sumado al desplazamiento de la parte superior de los ocupantes hacia el frente de la aeronave por la inercia del impacto.

Los asientos y los sistemas de retención (cinturones) lograron soportar las fuerzas aplicadas, pero la compresión de la cabina produjo el contacto con los pilotos y la energía transmitida excedió los límites de la tolerancia del cuerpo humano, debido al ángulo en que se generó el impacto de la aeronave contra el terreno, con lesiones a nivel torácico y craneal.

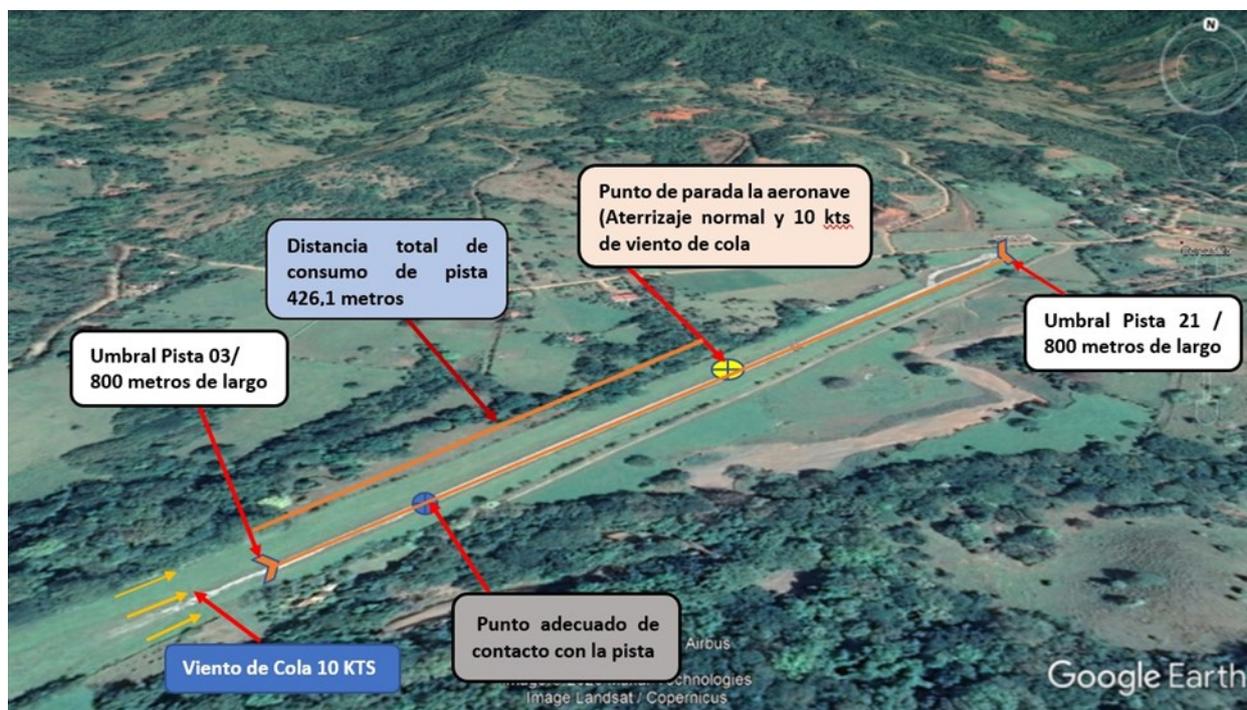
Imagen 24. Perspectiva aérea del aeródromo de Islita (MRIA).

Después de realizar el análisis del video de seguridad, se detectó que, por un periodo muy corto y rápido, que la aeronave venía realizando una serie de rebotes.

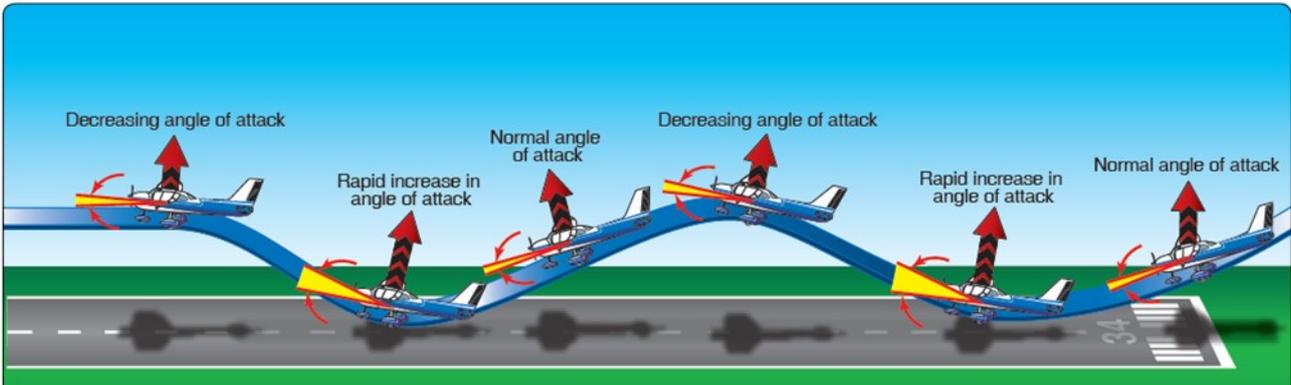
Imagen 25. Secuencia de aterrizaje con rebotes.

Cuando se toma la decisión de realizar la maniobra de ida al aire, la tripulación debe recordar lo establecido en el manual de la aeronave, donde está documentada la configuración de las superficies hipersustentadoras por utilizar. Esto es de suma importancia debido a que el manejo de los controles de vuelo, durante un recorrido de ascenso, se vuelve mucho más difícil por la fuerza ejercida por la resultante de la máxima potencia del motor y una selección de flaps mayor a 10°.

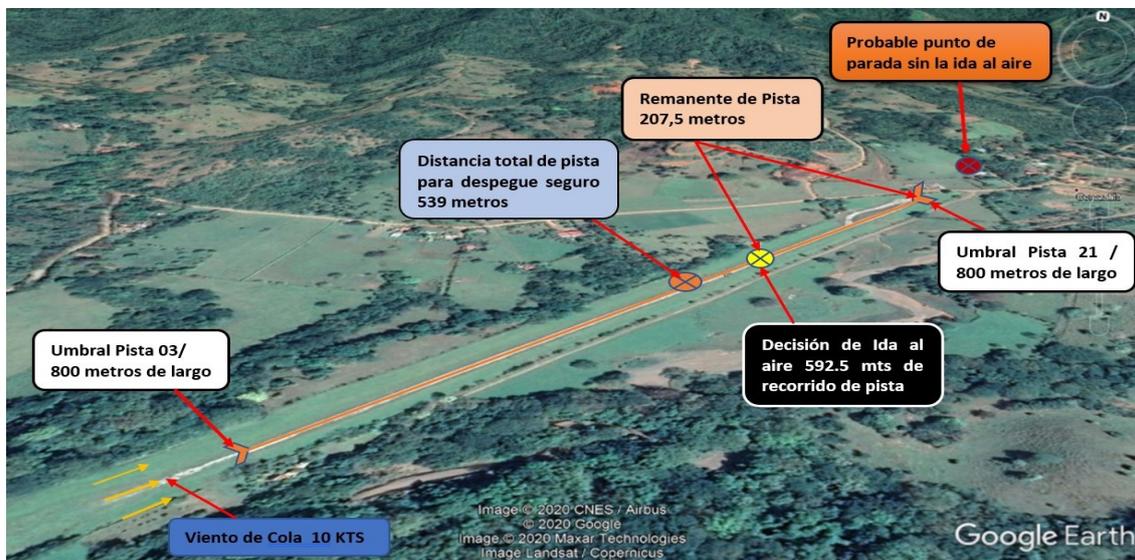
Imagen 27. Perspectiva aérea de la secuencia del segundo aterrizaje.

Cabe destacar que al momento de que la tripulación decidió dar motor y realizar un despegue, la pista remanente era de 207 metros más 135 metros de la zona de parada, y considerando que la distancia de aterrizaje del Cessna 172S es de 175 metros la distancia disponible era mayor que la necesaria para detener la aeronave, si completaban el aterrizaje.

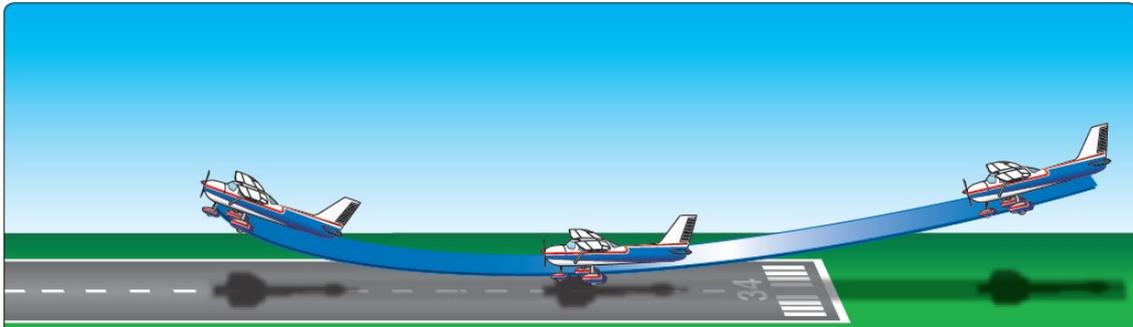
Imagen 28. Secuencia gráfica de una maniobra de Toque y Despegue.

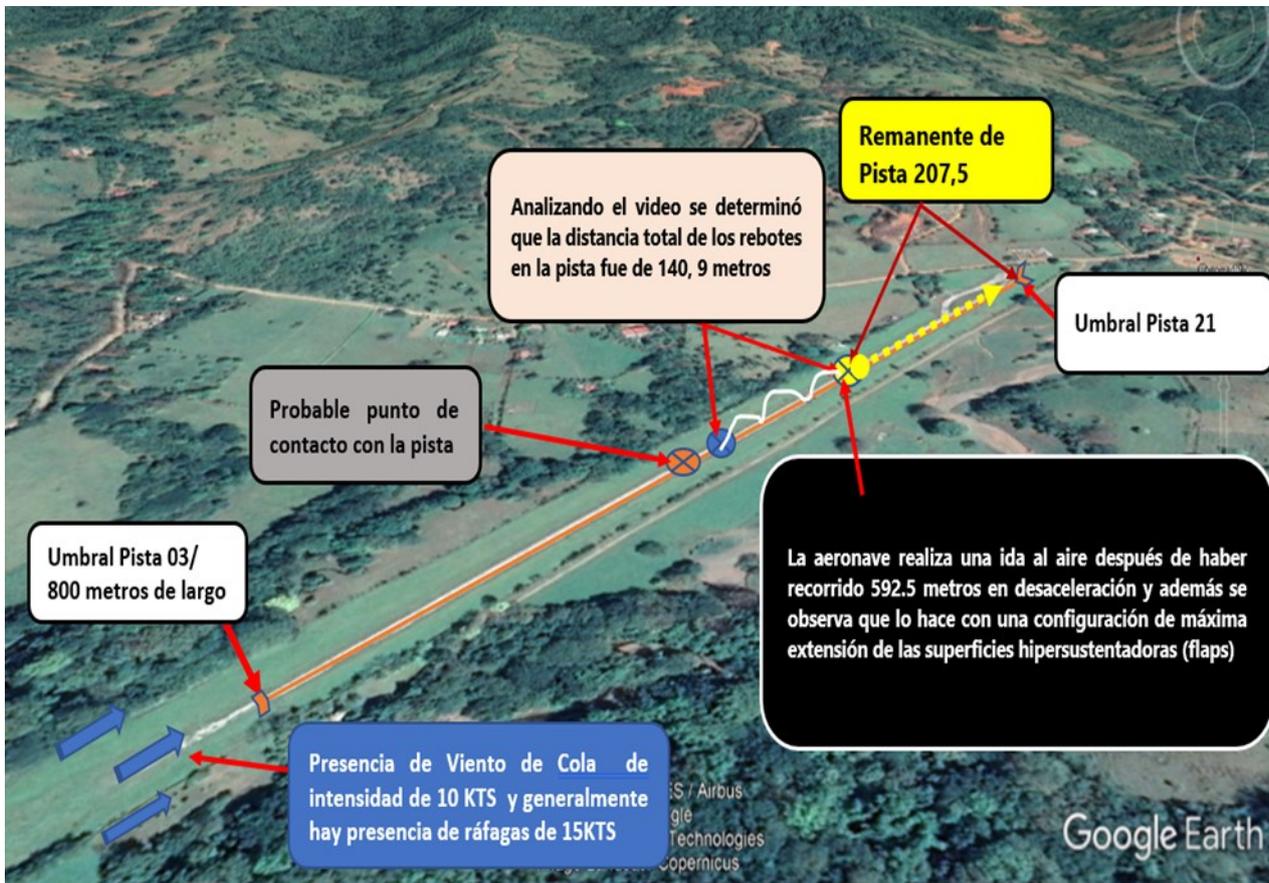
Imagen 29. Perspectiva aérea de la secuencia del segundo aterrizaje luego de los rebotes.

En el segundo despegue luego de los rebotes, en el video se observó a la aeronave con un ángulo de nariz arriba mayor a lo normal para esta maniobra y casi inmediatamente se ve una pérdida de altura, posiblemente, esta situación fue provocada por varios elementos: la pérdida del efecto suelo, la configuración de las superficies hipersustentadoras no adecuadas que provocaron la tendencia de nariz arriba, el despegue prematuro sin la velocidad de despegue y la presencia de corrientes de cortantes de viento, que bajan de los cerros que están circundantes a esta cabecera.

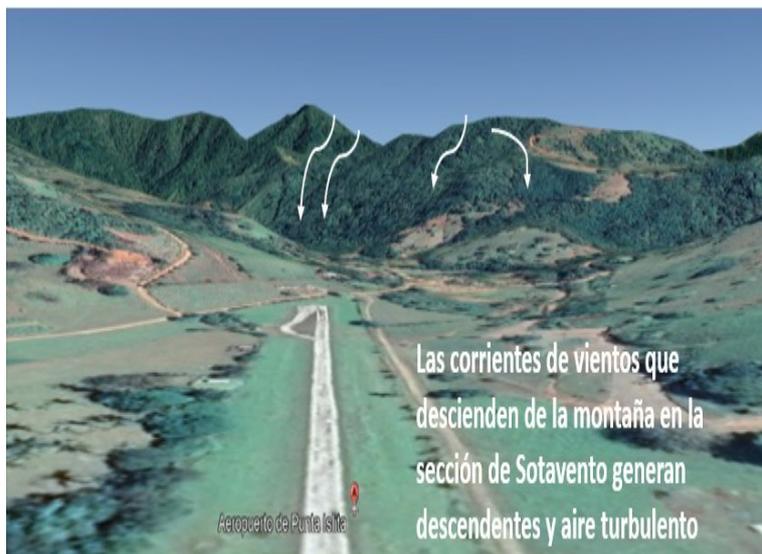
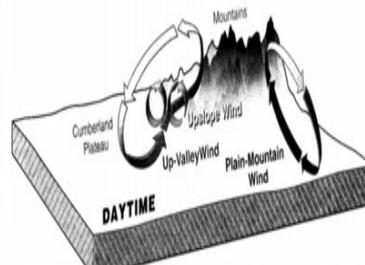
Imagen 30: Perspectiva aérea del costado de sotavento

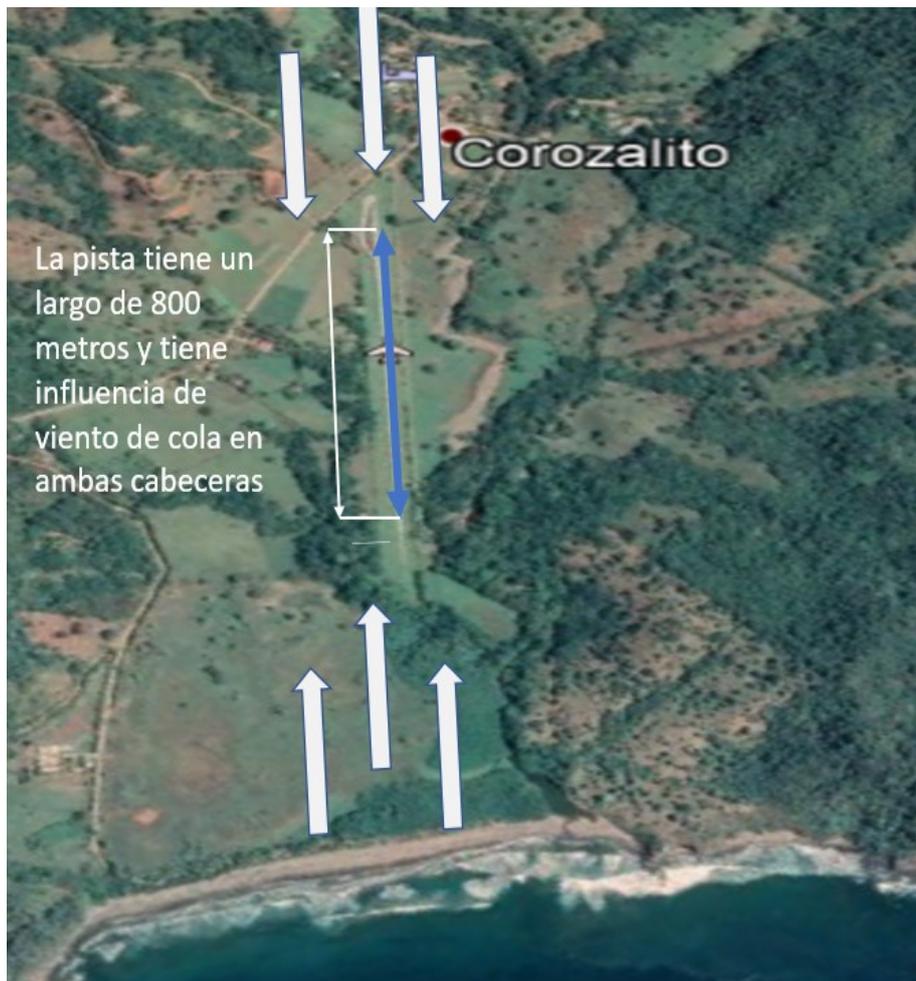
La información más relevante para análisis referente a fenómenos meteorológicos es la confluencia de vientos en las cercanías del Aeródromo de Islita; es decir, la existencia de viento de cola en la cabecera 03 proveniente del mar y la presencia de corrientes de vientos turbulento de frente procedentes del sistema montañoso cerca de la cabecera 21.

Imagen 31: Confluencia de vientos en las cercanías del Aeródromo de Islita.

Esta tendencia de vientos se confirma con el modelo matemático en donde se pronostican vientos de cinco a diez nudos sostenidos y algunas ráfagas que podrían alcanzar los 12 a 15 nudos.

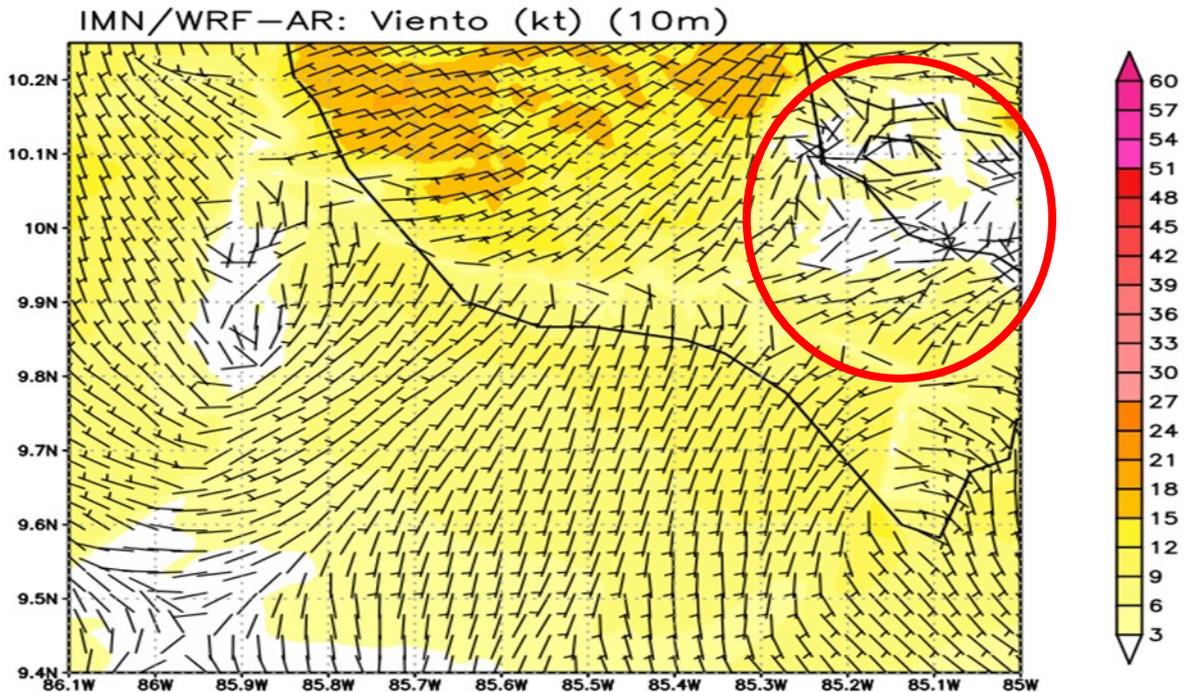
Imagen 31: Viento desordenado y turbulento.

Cabe destacar que, esta condición de viento a la hora del accidente pudo haber afectado en cierta medida el performance de la aeronave. Aunado a esto, al tratarse de un aterrizaje desestabilizado, con rebotes en pista y si se le suma a la hora de la ida al aire tardía una configuración inadecuada de despegue, no se generó el performance suficiente para superar los obstáculos del terreno montañoso, que colinda este aeródromo hacia el noreste. En este terreno se generan ráfagas de aire turbulento que afectaron el ascenso.

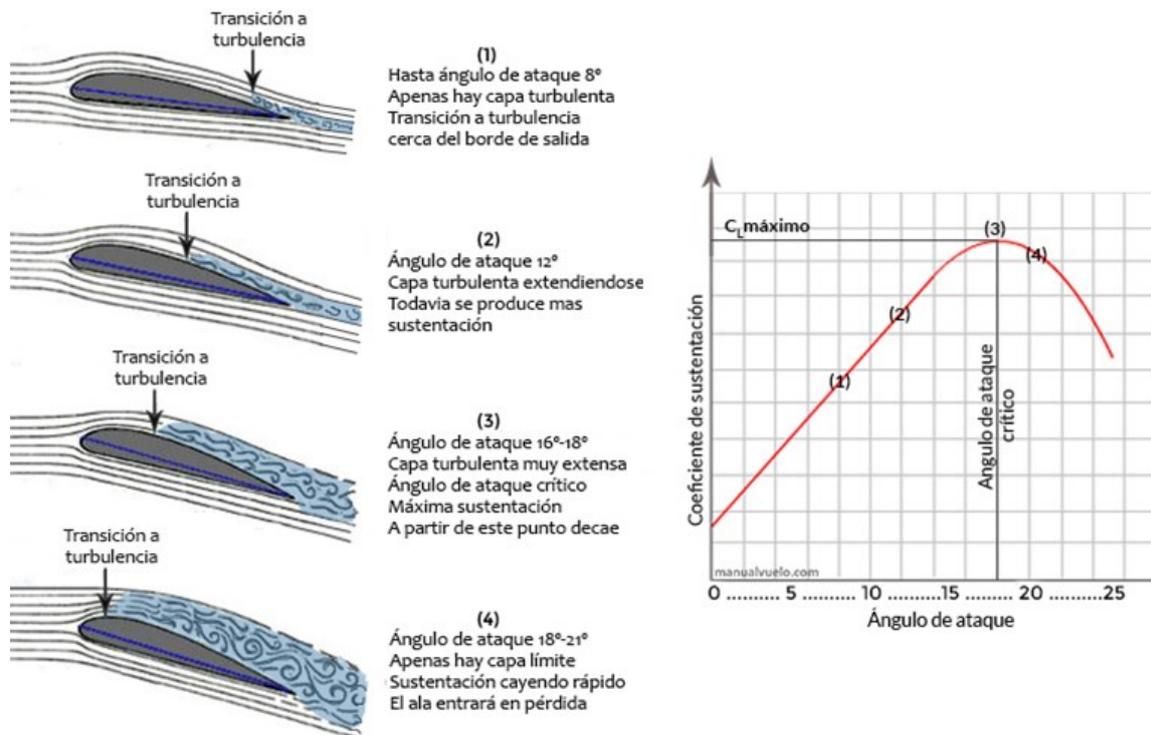
nariz de la aeronave tenderá a cabecear hacia arriba y generará que el ángulo del ala se incremente y sobrepase su límite y entre en pérdida de sustentación. Todo ello por la ruptura de la capa laminar del flujo del aire a través del perfil aerodinámico.

Imagen 33: Teoría de los perfiles aerodinámicos.

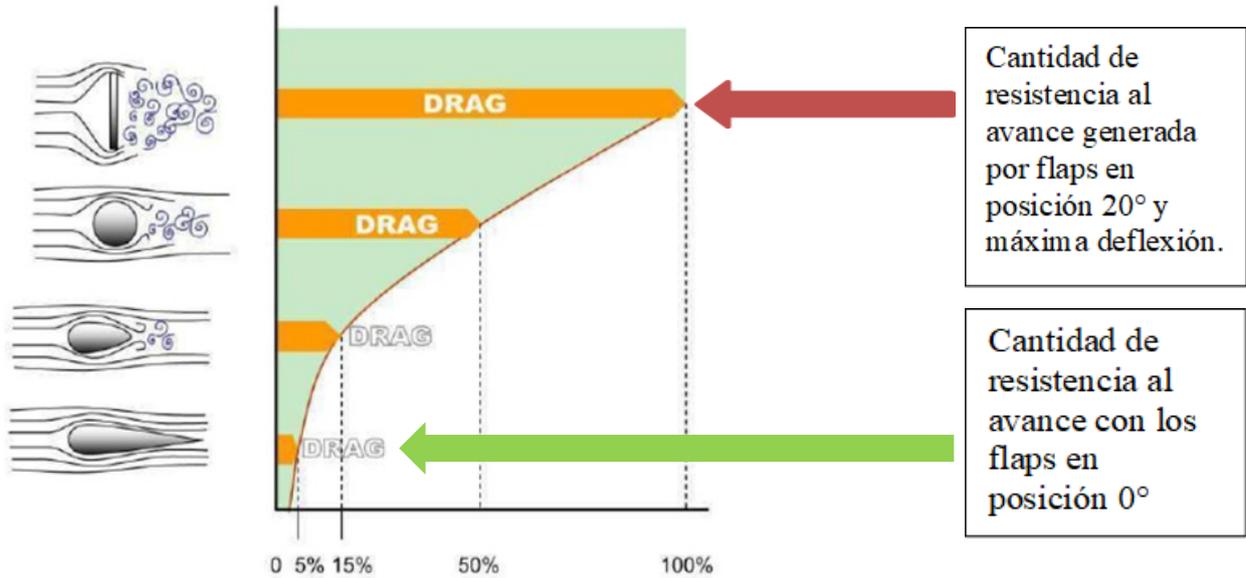
Imagen 34: Relación entre la posición de los flaps y el arrastre o resistencia al avance.

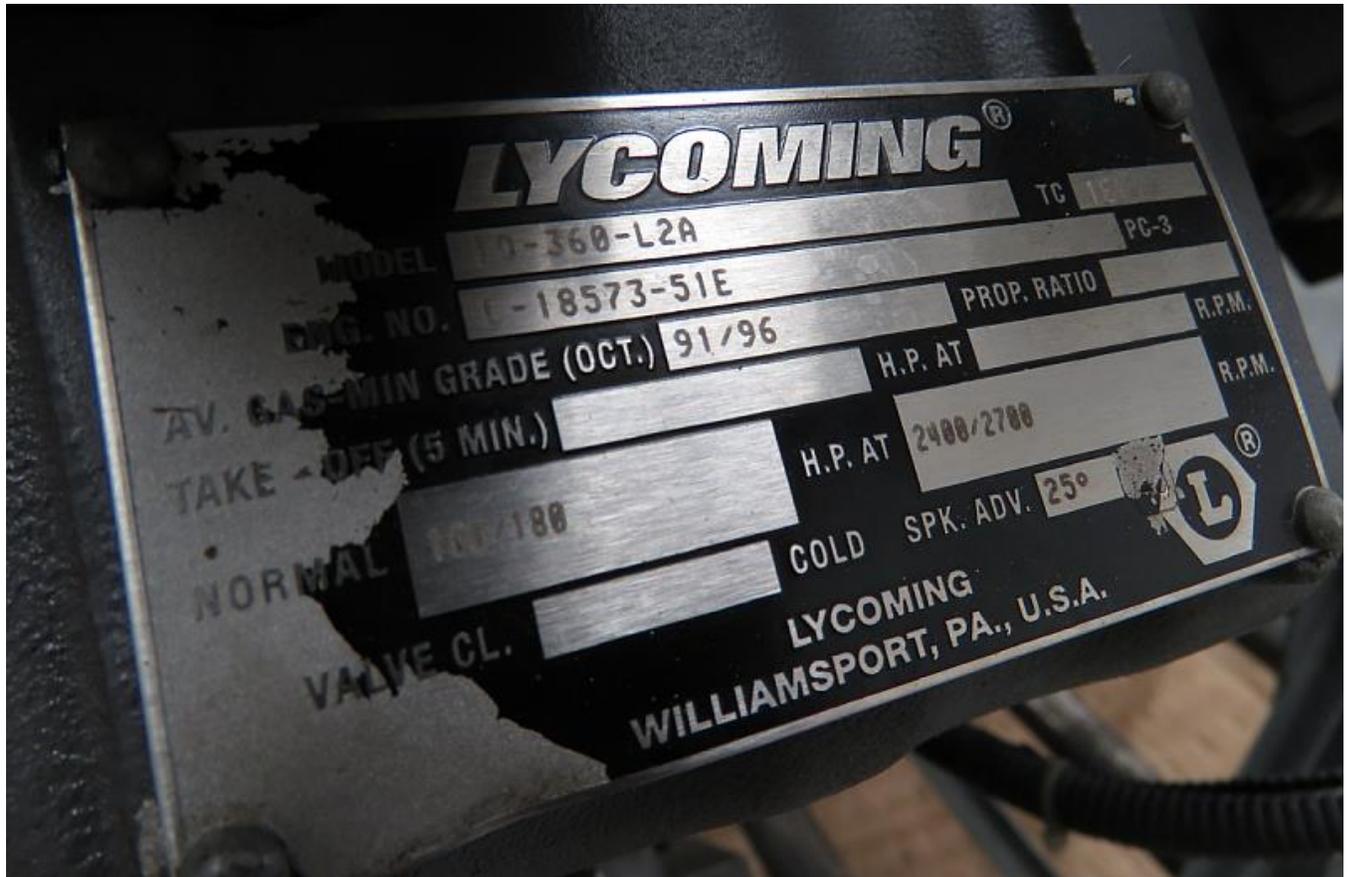
The engine was sent to Lycoming Engines on June 17, 2019 and remained in secure storage until the date of the examination. A detailed engine disassembly and examination occurred on October 16th-17th, 2019 in Williamsport, PA at the Lycoming engines factory under the oversight of both the NTSB and the DGAC. The details and findings are listed in this report.
