INFORME FINAL SOBRE ACCIDENTE AERONAUTICO

CONSTRUCCIONES AERONAUTICAS S.A., AVIOCAR C-212, TI-SAB

CERRO CEDRAL, PALMICHAL DE ACOSTA,

15 DE ENERO DE 1990

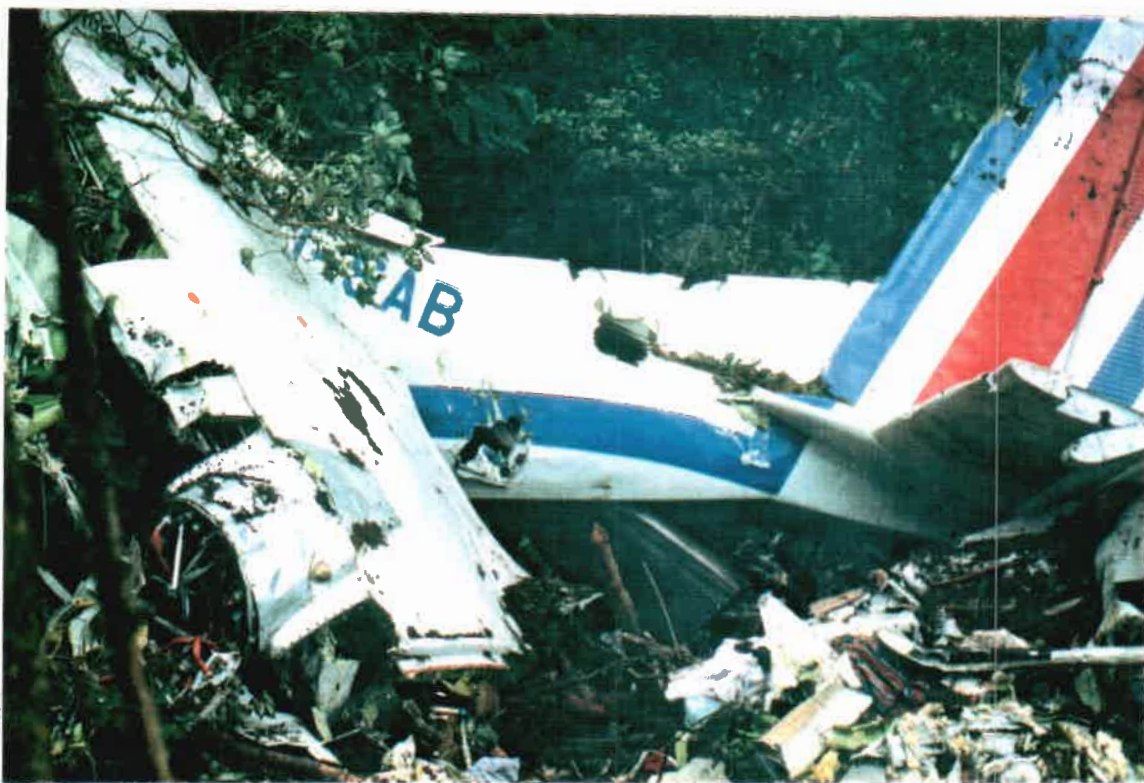
FIGURA N° 3

El plano central está desprendido del fuselaje. No se observa la sección delantera del fuselaje (nariz), pues se comprimió en su totalidad.

El estabilizador horizontal presenta corrugas de origen vertical en su borde de ataque lo que indica que la aeronave se desplazaba horizontalmente. También se observan los laterales y parte superior de la estructura de cola.

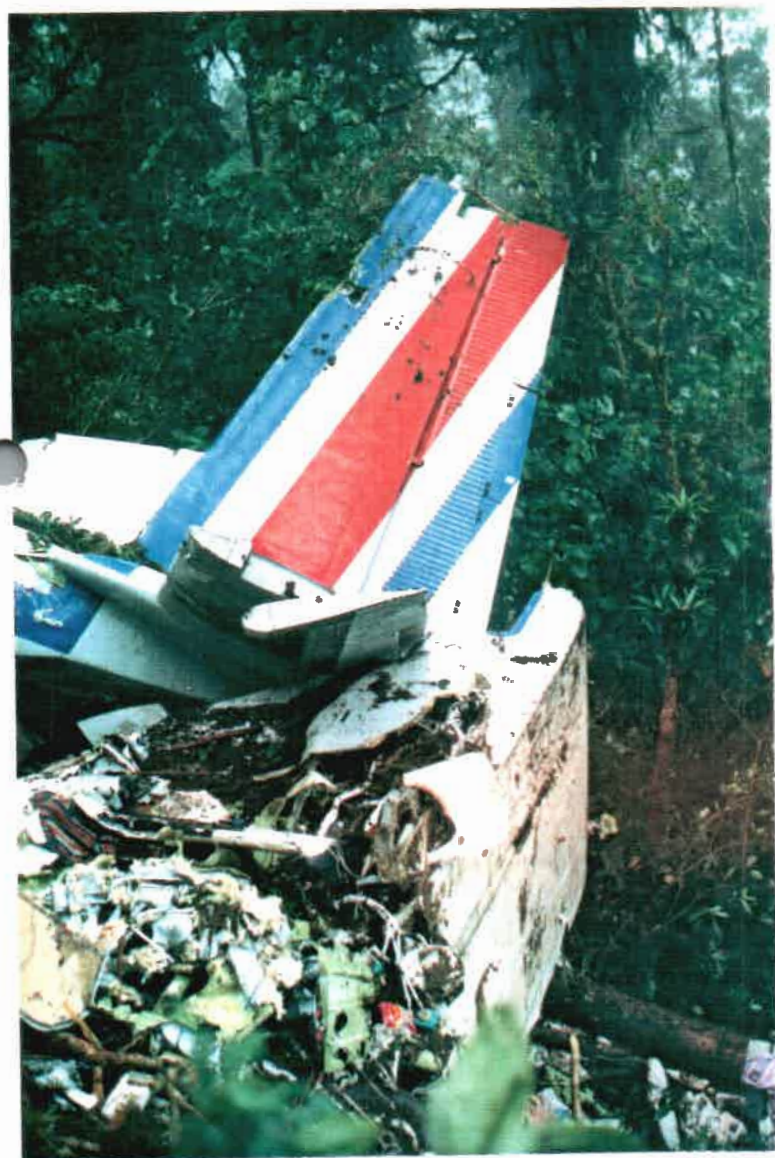
FIGURA N° 4

Presenta el lateral derecho de la cabina de pasajeros y el piso.

El piso se desprendió del fuselaje.

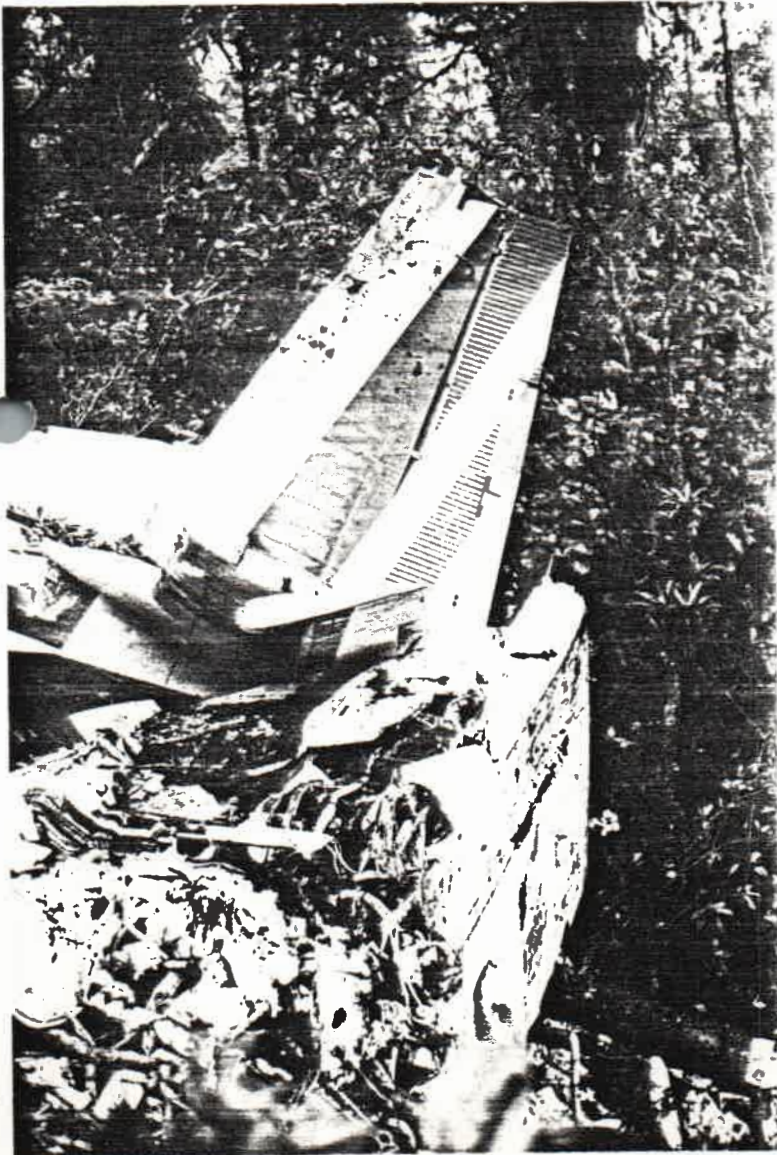
FIGURA N° ④

Presenta el lateral derecho de la cabina de pasajeros y el piso

El piso se desprendió del fuselaje

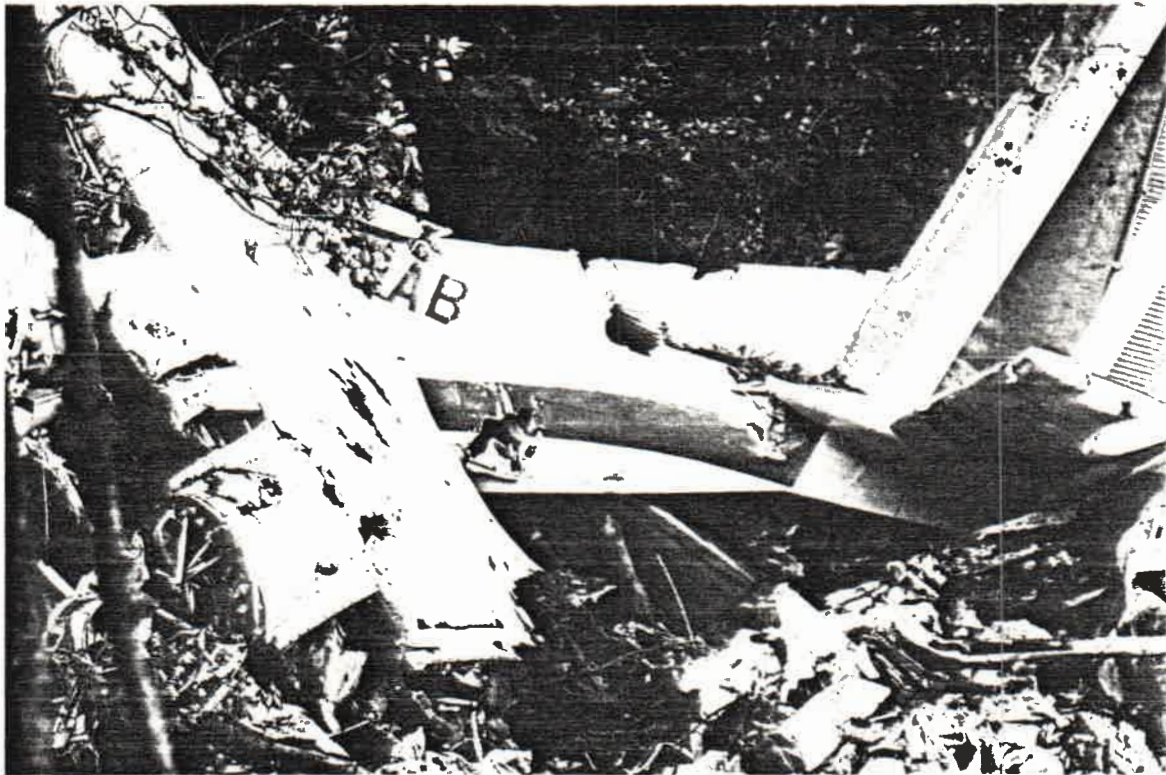
FIGURA N° 3

- Presenta una vista general de la porción mas grande de la aeronave. Se observa el plano central del ala "wing center section" con sus motores y planos de ala desprendidos.

El plano central está desprendido del fuselaje. No se observa la sección delantera del fuselaje (*nariz*), pues se comprimió en su totalidad.

El estabilizador horizontal presenta corrugas de origen vertical en su borde de ataque lo que indica que la aeronave se desplazaba horizontalmente. También se observan los laterales y parte superior de la estructura de cola.

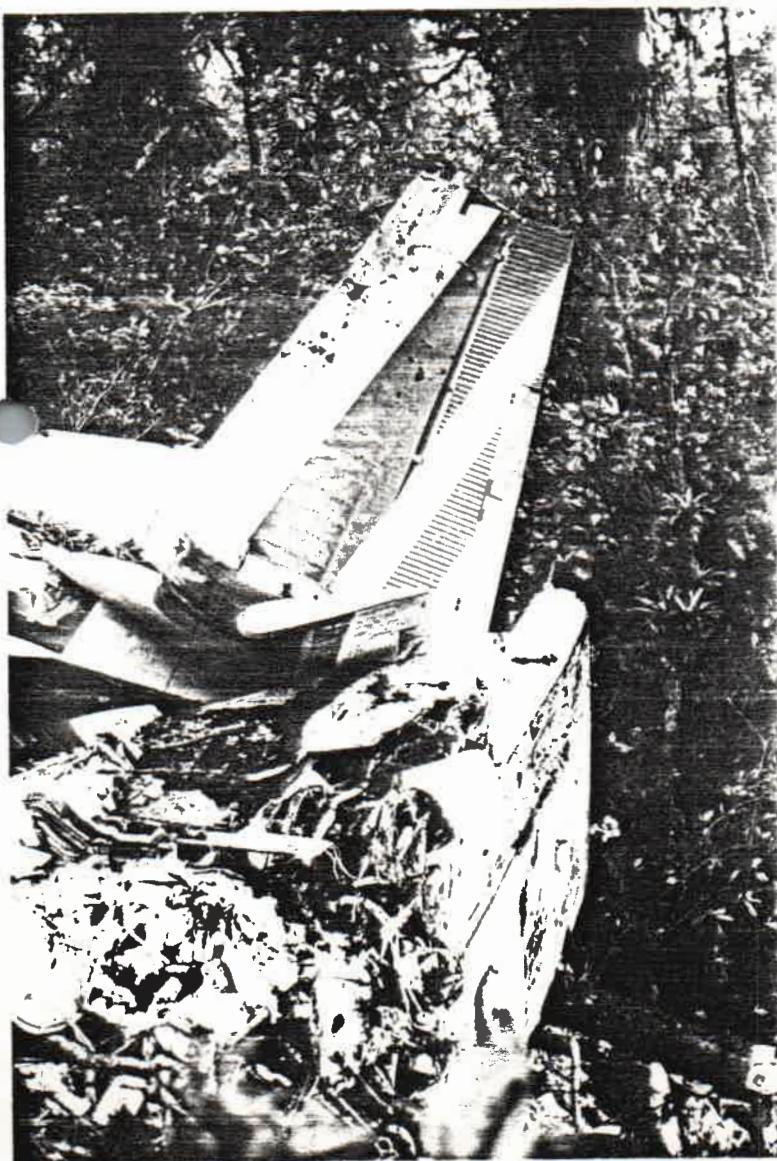
FIGURA N° 4

Presenta el lateral derecho de la cabina de pasajeros y el piso

El piso se desprendió del fuselaje

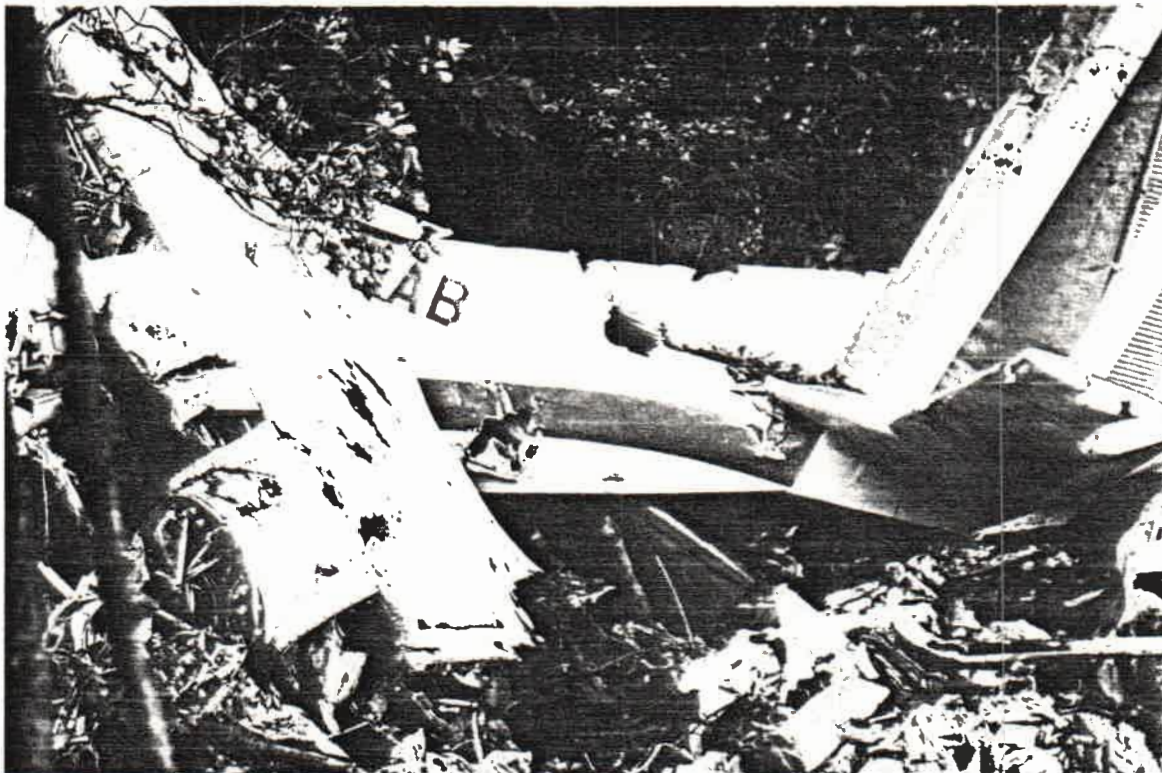
FIGURA N° 3

- Presenta una vista general de la porción mas grande de la aeronave. Se observa el plano central del ala "wing center section" con sus motores y planos de ala desprendidos

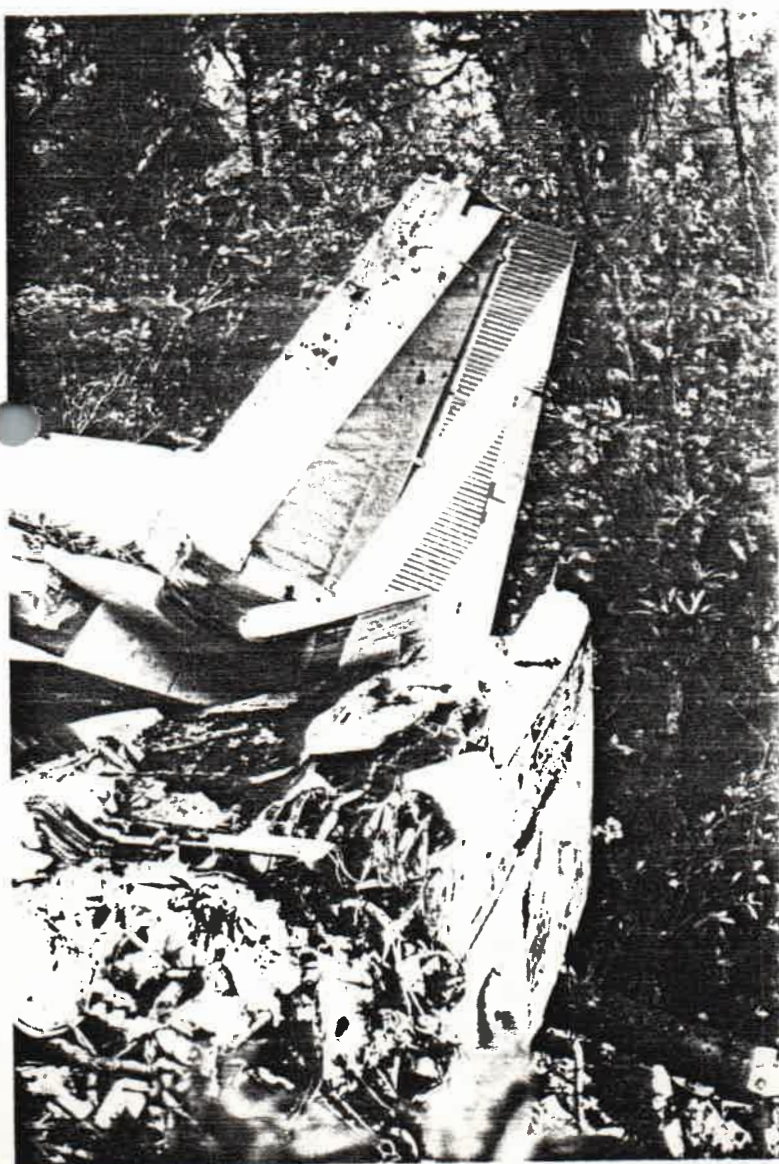
FIGURA N° 4

Presenta el lateral derecho de la cabina de pasajeros y el piso

El piso se desprendió del fuselaje

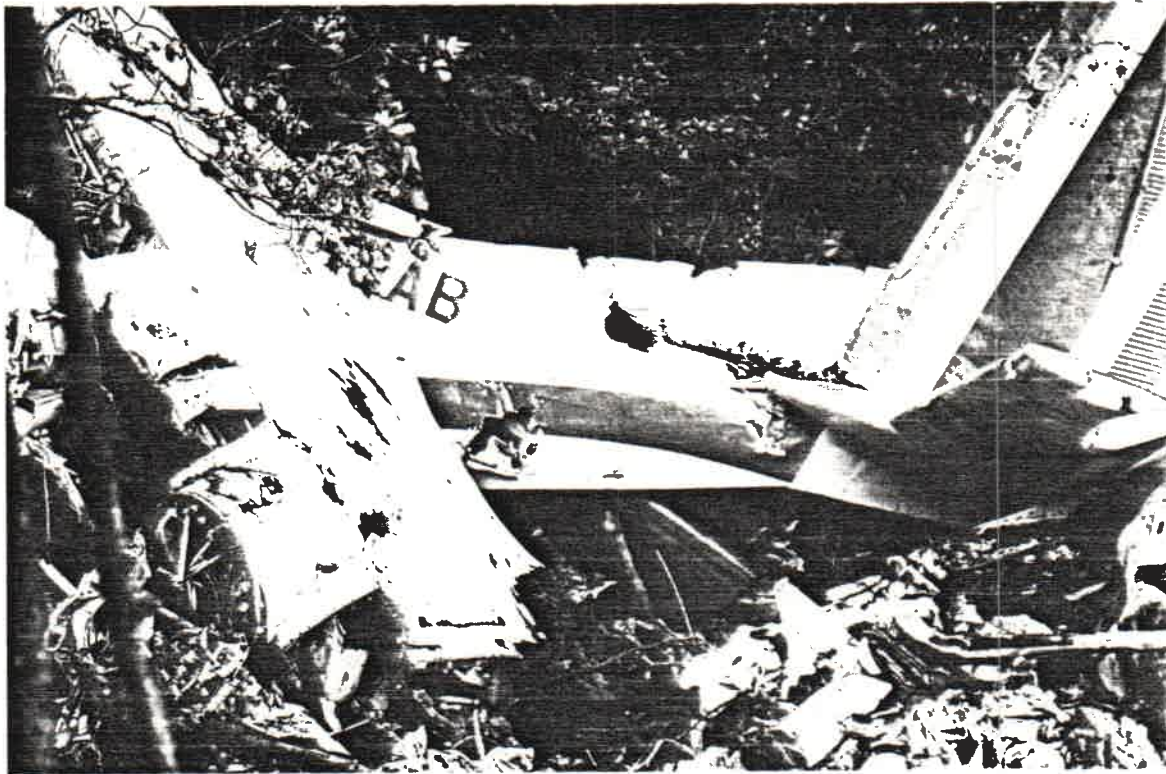
FIGURA N° ③

El plano central está desprendido del fuselaje. No se observa la sección delantera del fuselaje (*nariz*), pues se comprimió en su totalidad.

El estabilizador horizontal presenta corrugas de origen vertical en su borde de ataque lo que indica que la aeronave se desplazaba horizontalmente. También se observan los laterales y parte superior de la estructura de cola.

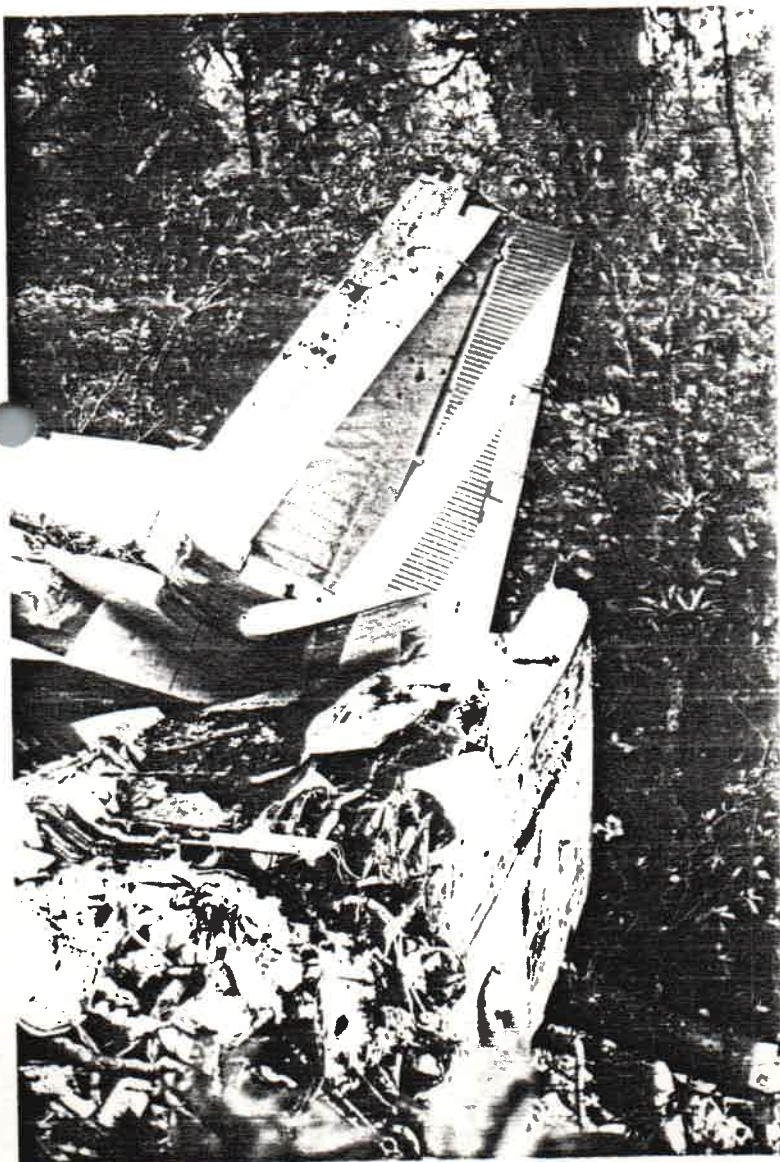
FIGURA N° ④

Presenta el lateral derecho de la cabina de pasajeros y el piso

El piso se desprendió del fuselaje

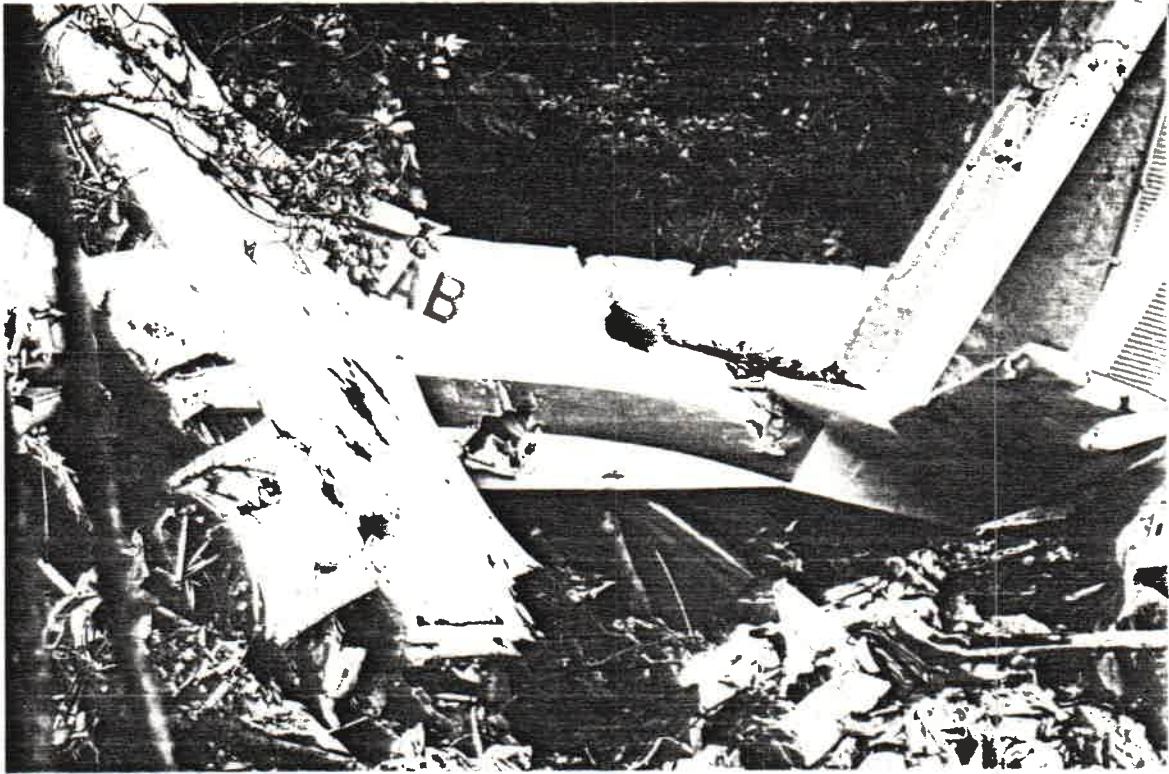
FIGURA N° 3

El plano central está desprendido del fuselaje. No se observa la sección delantera del fuselaje (*nariz*), pues se comprimió en su totalidad.

El estabilizador horizontal presenta corrugas de origen vertical en su borde de ataque lo que indica que la aeronave se desplazaba horizontalmente. También se observan los laterales y parte superior de la estructura de cola.

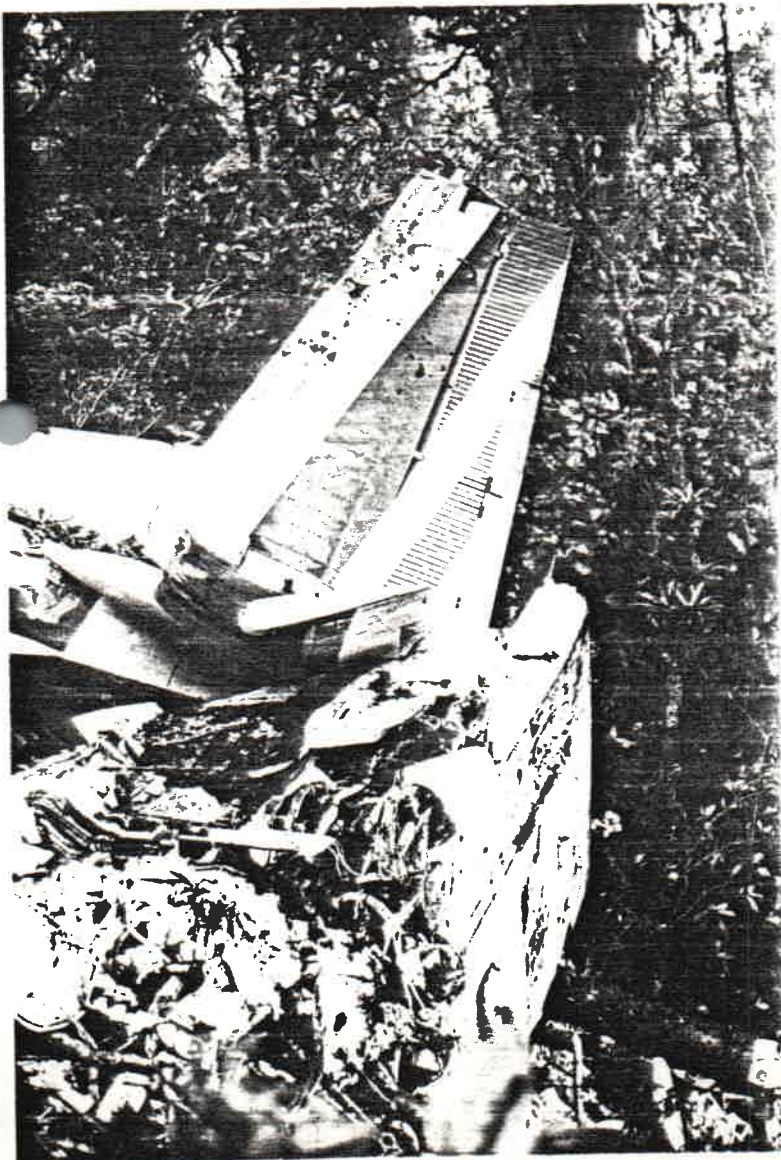
FIGURA N° 4

Presenta el lateral derecho de la cabina de pasajeros y el piso

El piso se desprendió del fuselaje.

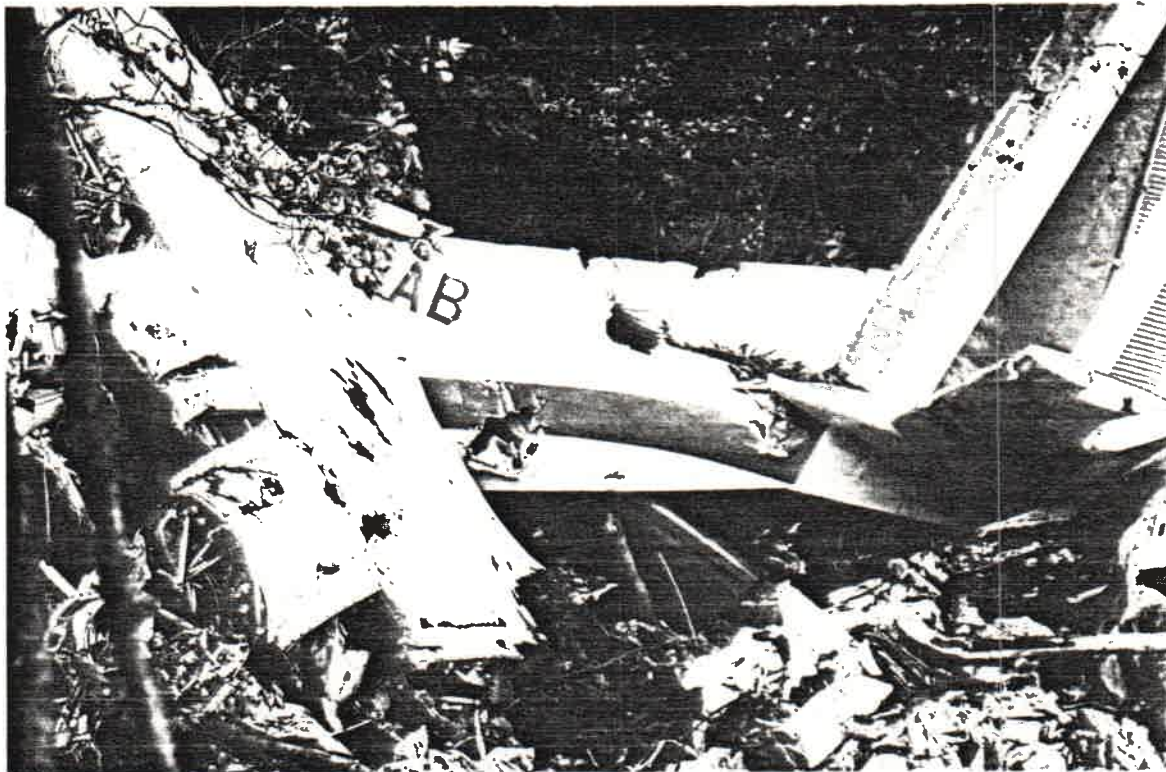
FIGURA N° ③

El plano central está desprendido del fuselaje. No se observa la sección delantera del fuselaje (*nariz*), pues se comprimió en su totalidad.

El estabilizador horizontal presenta corrugas de origen vertical en su borde de ataque lo que indica que la aeronave se desplazaba horizontalmente. También se observan los laterales y parte superior de la estructura de cola.

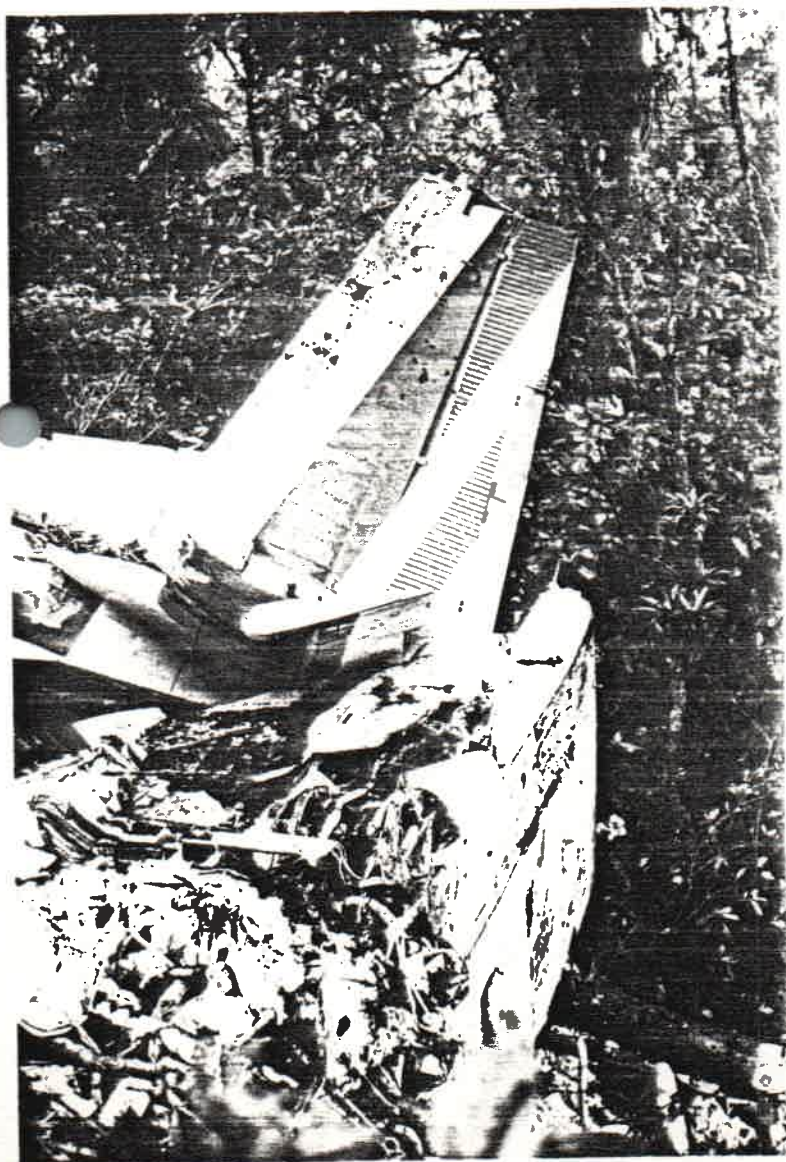
FIGURA N° ④

Presenta el lateral derecho de la cabina de pasajeros y el piso

El piso se desprendió del fuselaje

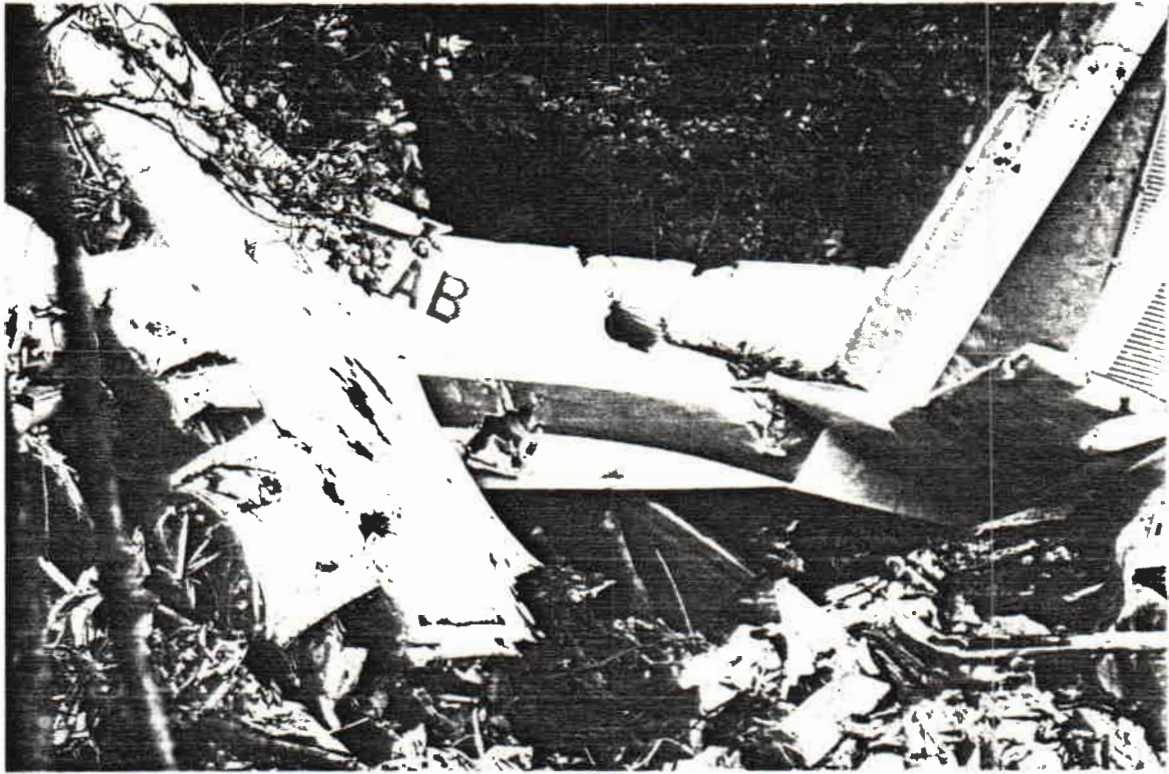
FIGURA N° 3

El plano central está desprendido del fuselaje. No se observa la sección delantera del fuselaje (nariz), pues se comprimió en su totalidad.

El estabilizador horizontal presenta corrugas de origen vertical en su borde de ataque lo que indica que la aeronave se desplazaba horizontalmente. También se observan los laterales y parte superior de la estructura de cola.

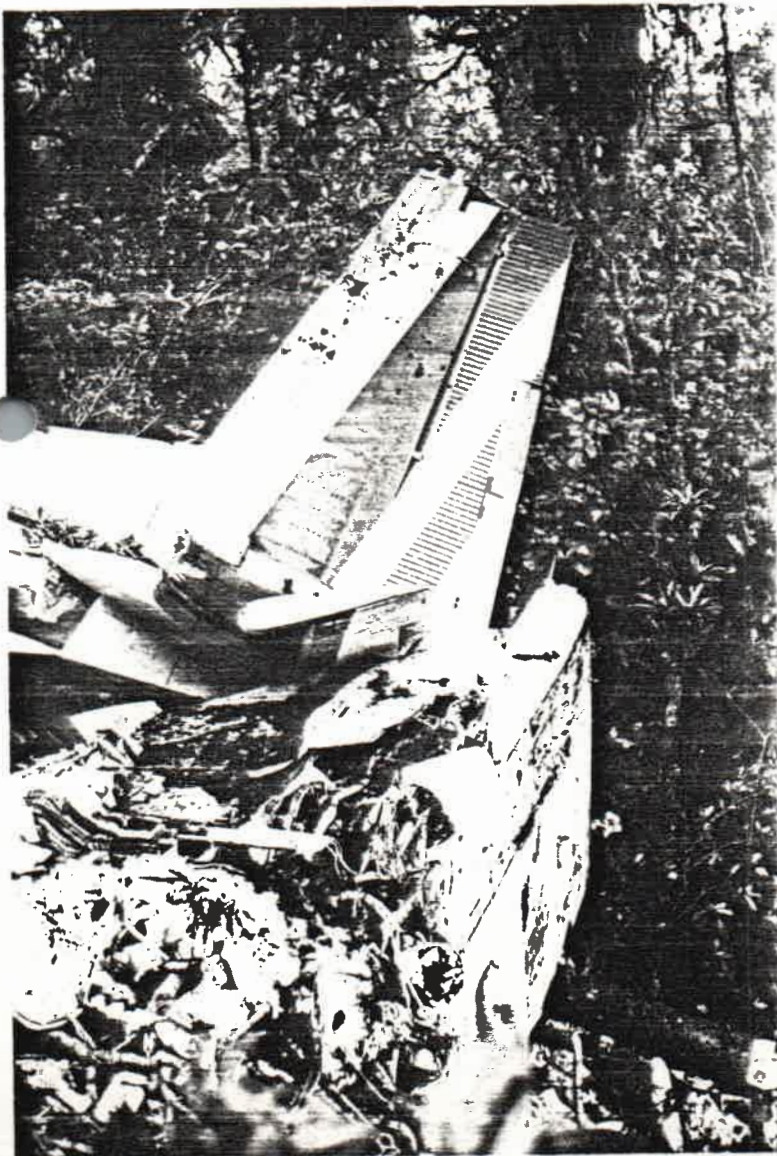
FIGURA N° 4

Presenta el lateral derecho de la cabina de pasajeros y el piso

El piso se desprendió del fuselaje

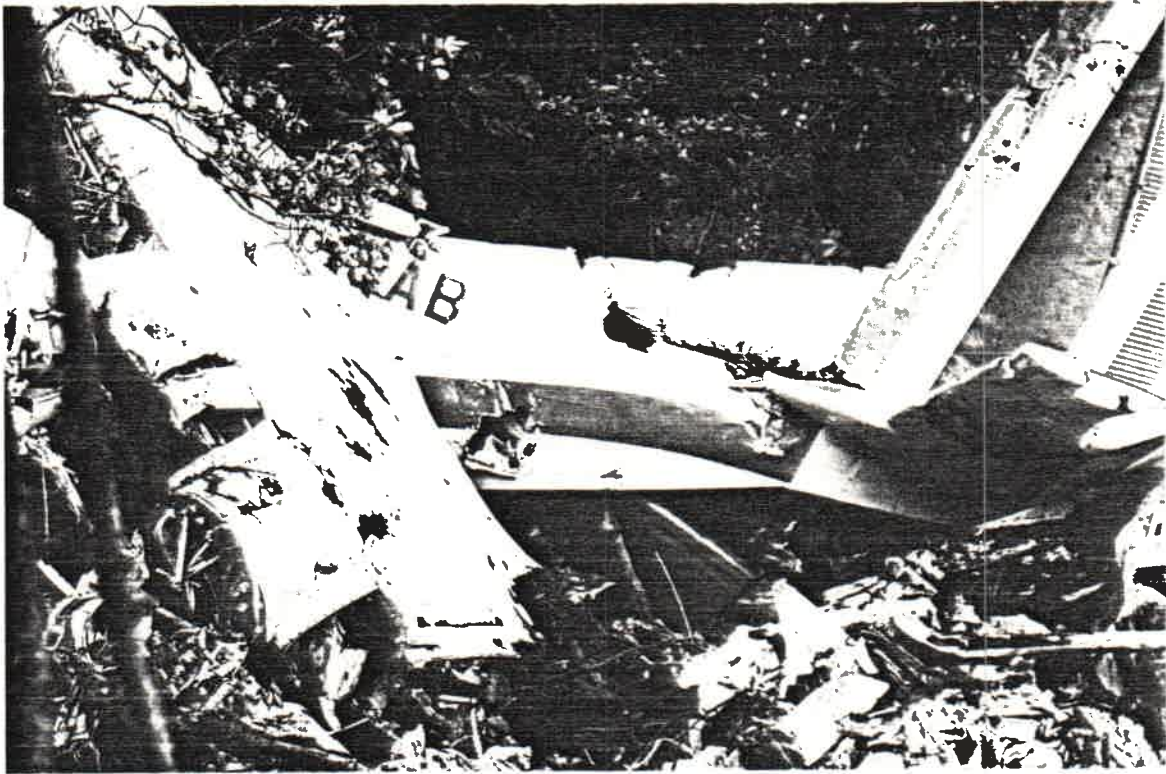
FIGURA N° ③

El plano central está desprendido del fuselaje. No se observa la sección delantera del fuselaje (*nariz*), pues se comprimió en su totalidad.

El estabilizador horizontal presenta corrugas de origen vertical en su borde de ataque lo que indica que la aeronave se desplazaba horizontalmente. También se observan los laterales y parte superior de la estructura de cola.

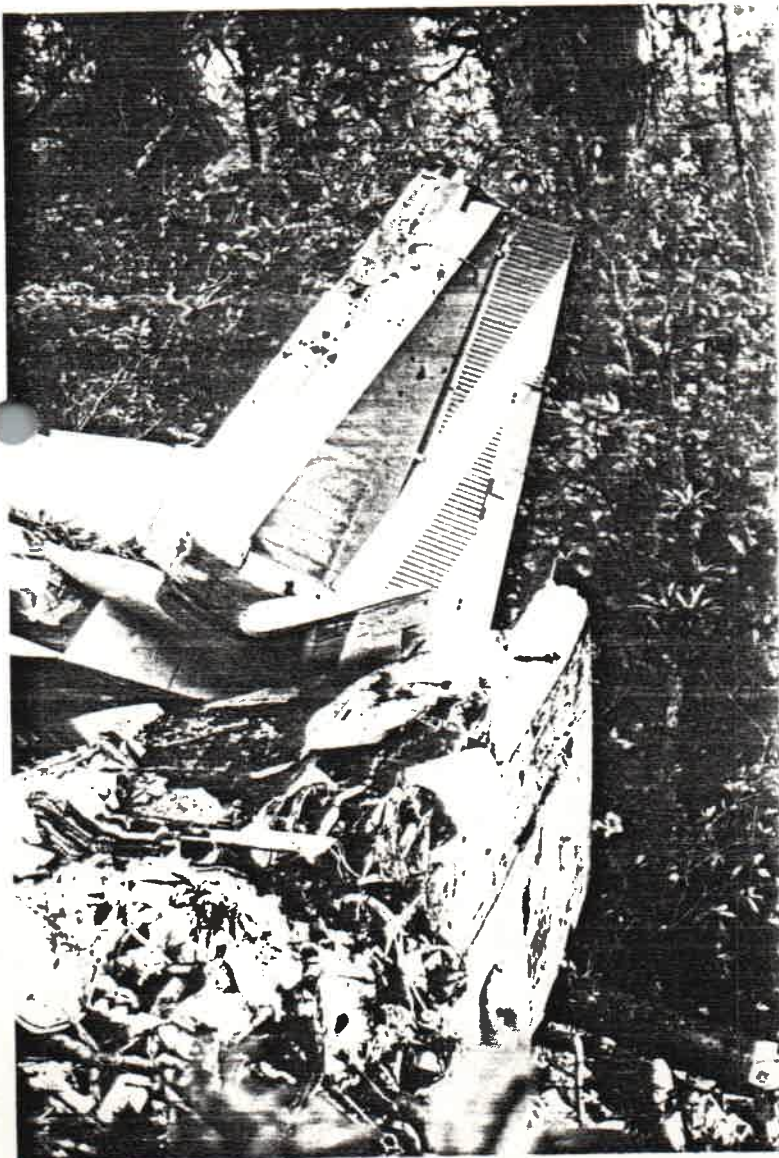
FIGURA N° ④

Presenta el lateral derecho de la cabina de pasajeros y el piso

El piso se desprendió del fuselaje.

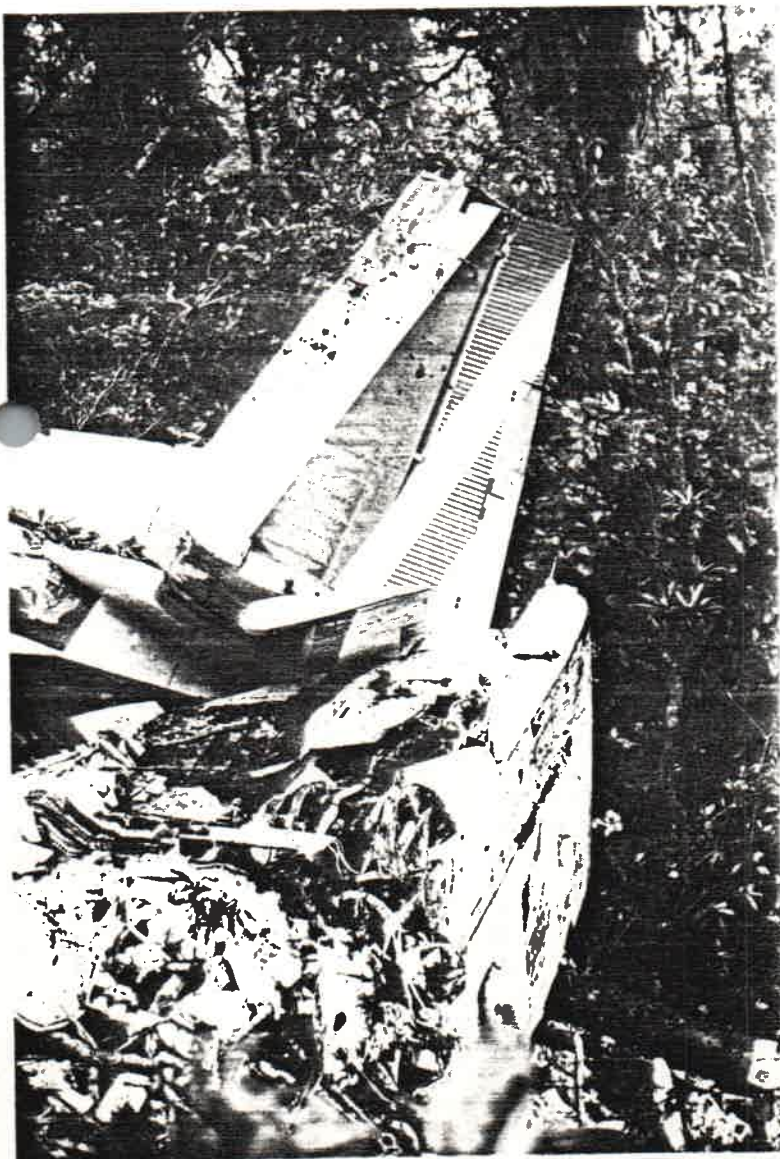
El piso se desprendió del fuselaje

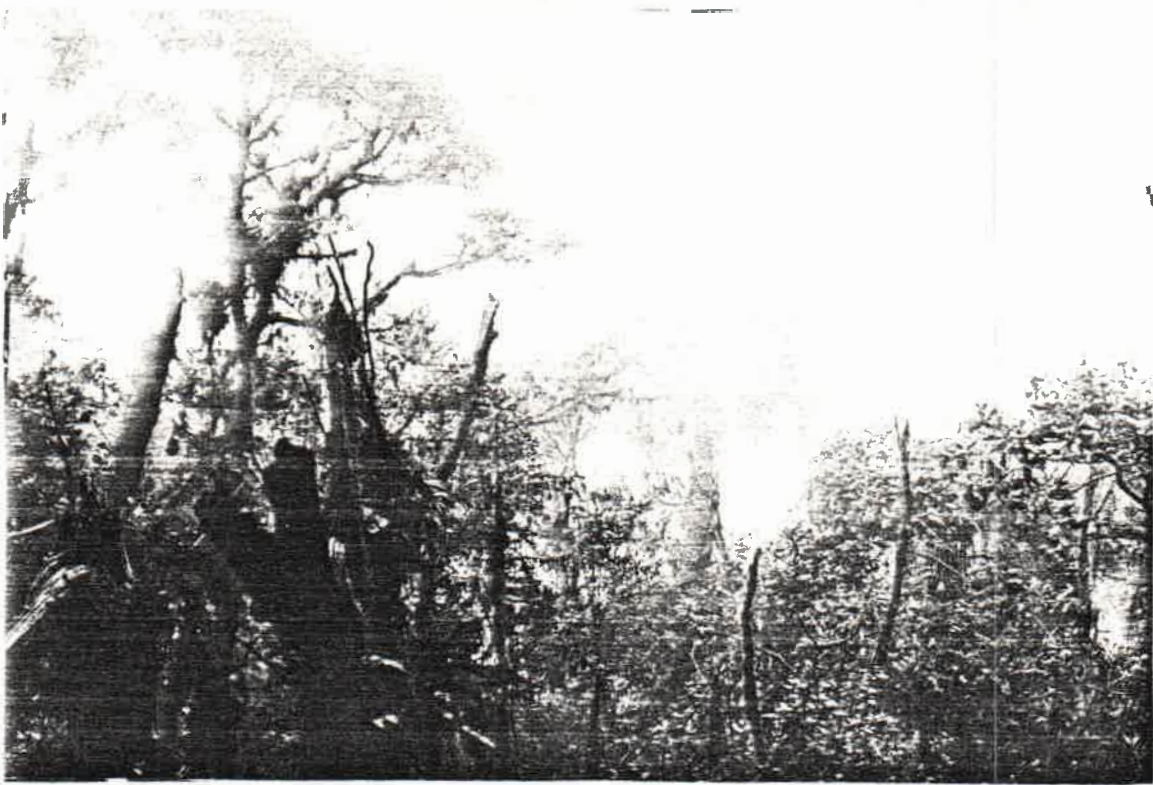
FIGURA N° 1

Ninguna de las figuras presenta una óptica clara de la trayectoria de impactos, no obstante a través de estas se puede visualizar que la aeronave se desplazaba en forma horizontal.

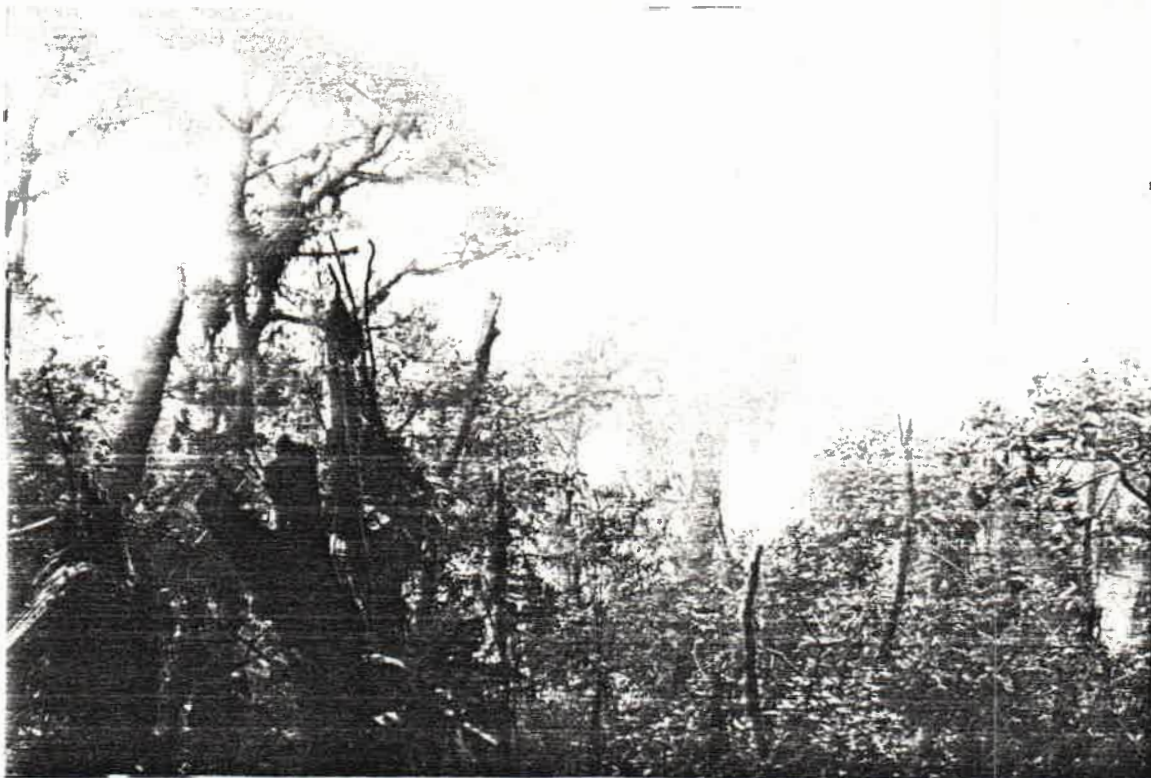
FIGURA N° 1

Ninguna de las figuras presenta una óptica clara de la trayectoria de impactos, no obstante a través de estas se puede visualizar que la aeronave se desplazaba en forma horizontal.

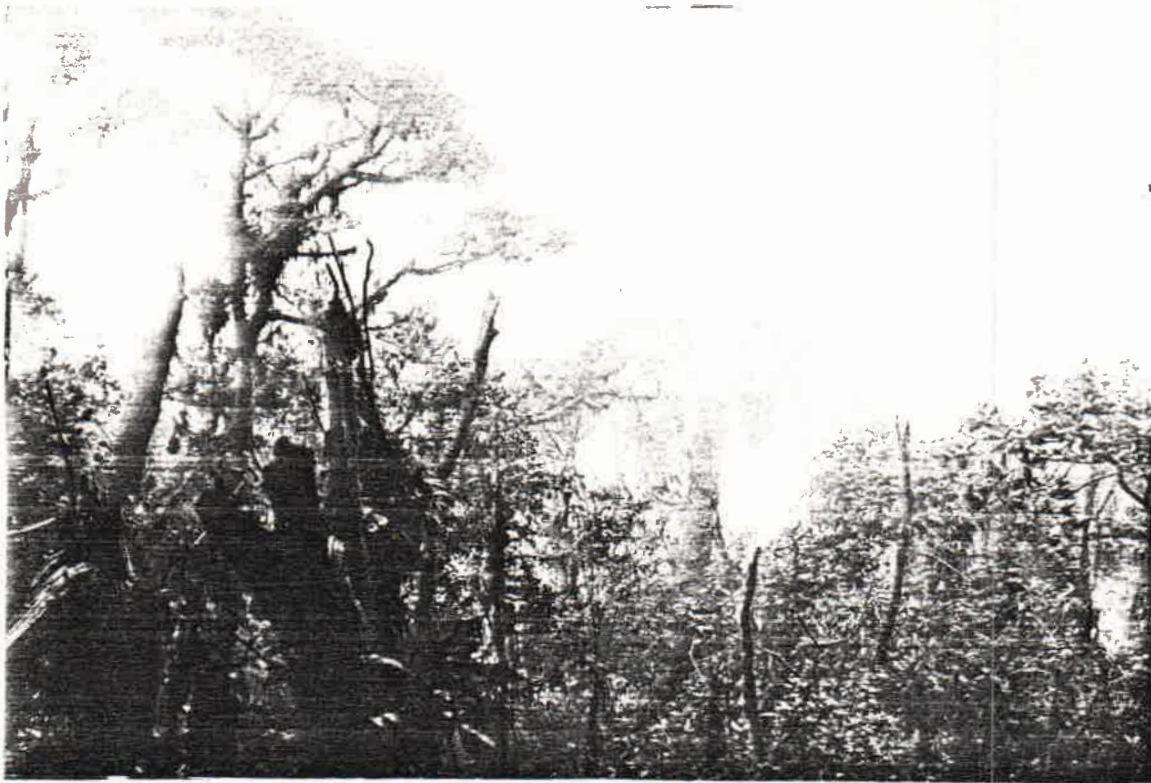
FIGURA N° 1

Ninguna de las figuras presenta una óptica clara de la trayectoria de impactos, no obstante a través de estas se puede visualizar que la aeronave se desplazaba en forma horizontal.

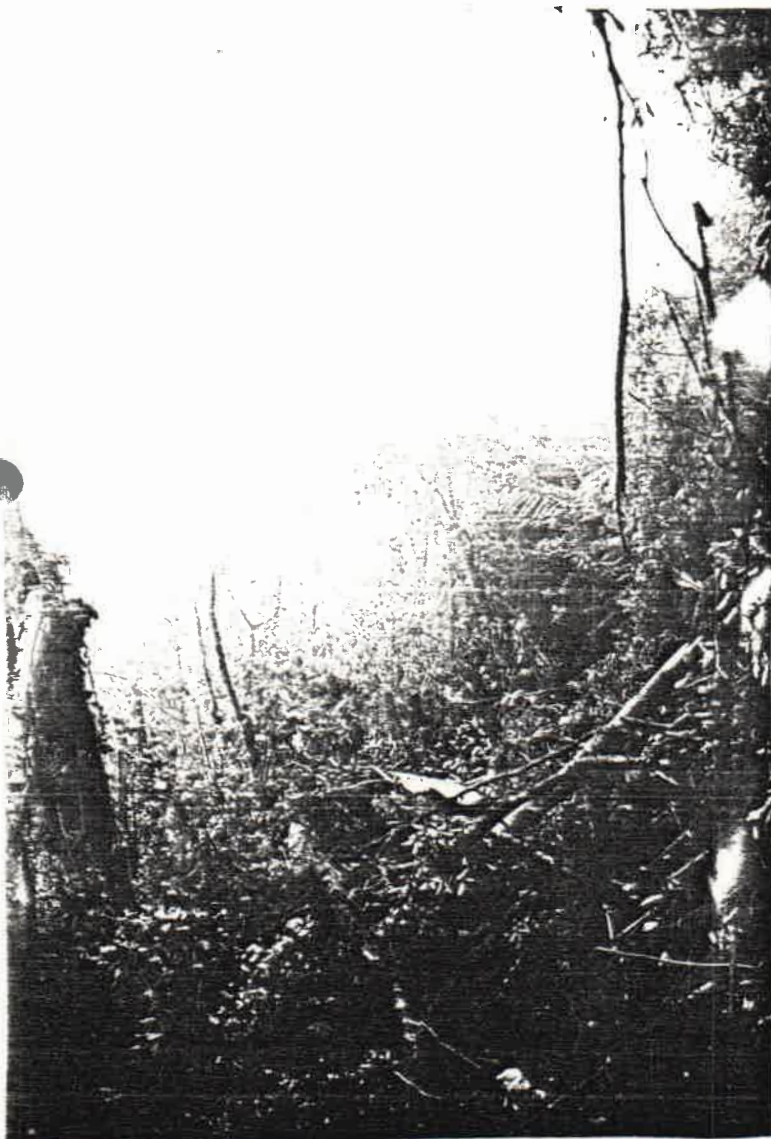
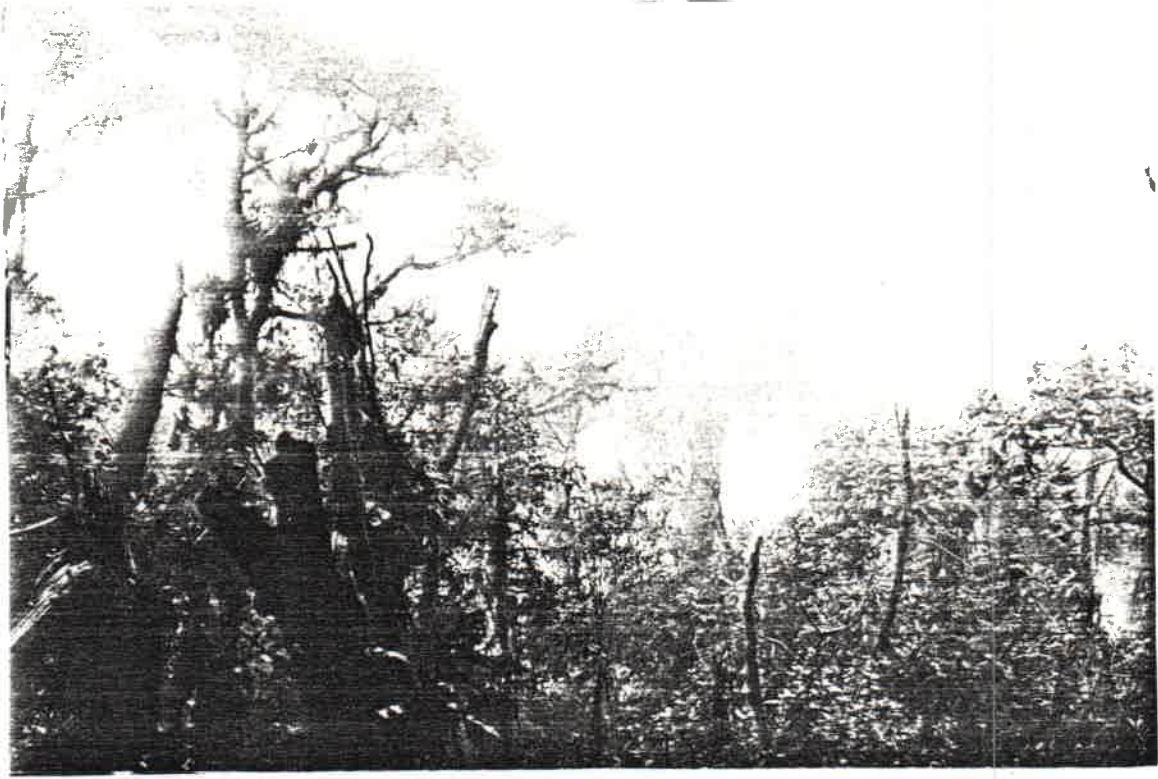
FIGURA N° 1

Ninguna de las figuras presenta una óptica clara de la trayectoria de impactos, no obstante a través de estas se puede visualizar que la aeronave se desplazaba en forma horizontal.
