INFORME FINAL SOBRE ACCIDENTE AERONAUTICO

CONSTRUCCIONES AERONAUTICAS S.A., AVIOCAR C-212, TI-SAB

CERRO CEDRAL, PALMICHAL DE ACOSTA,

15 DE ENERO DE 1990

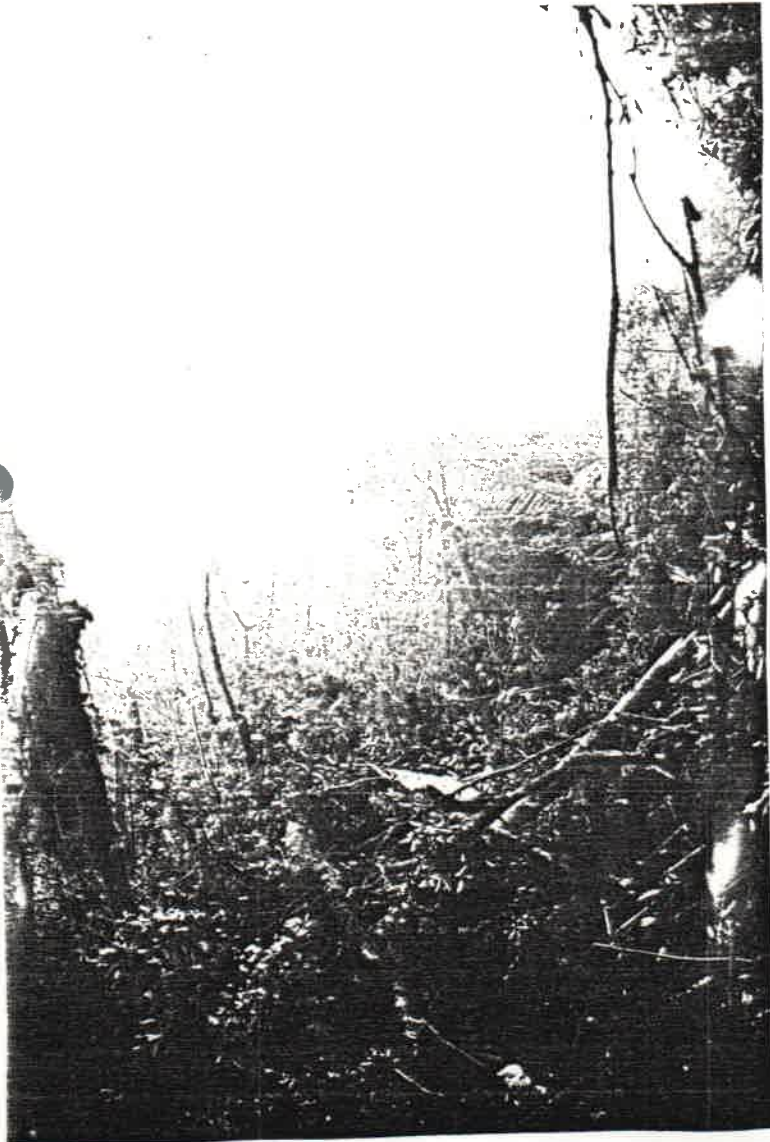
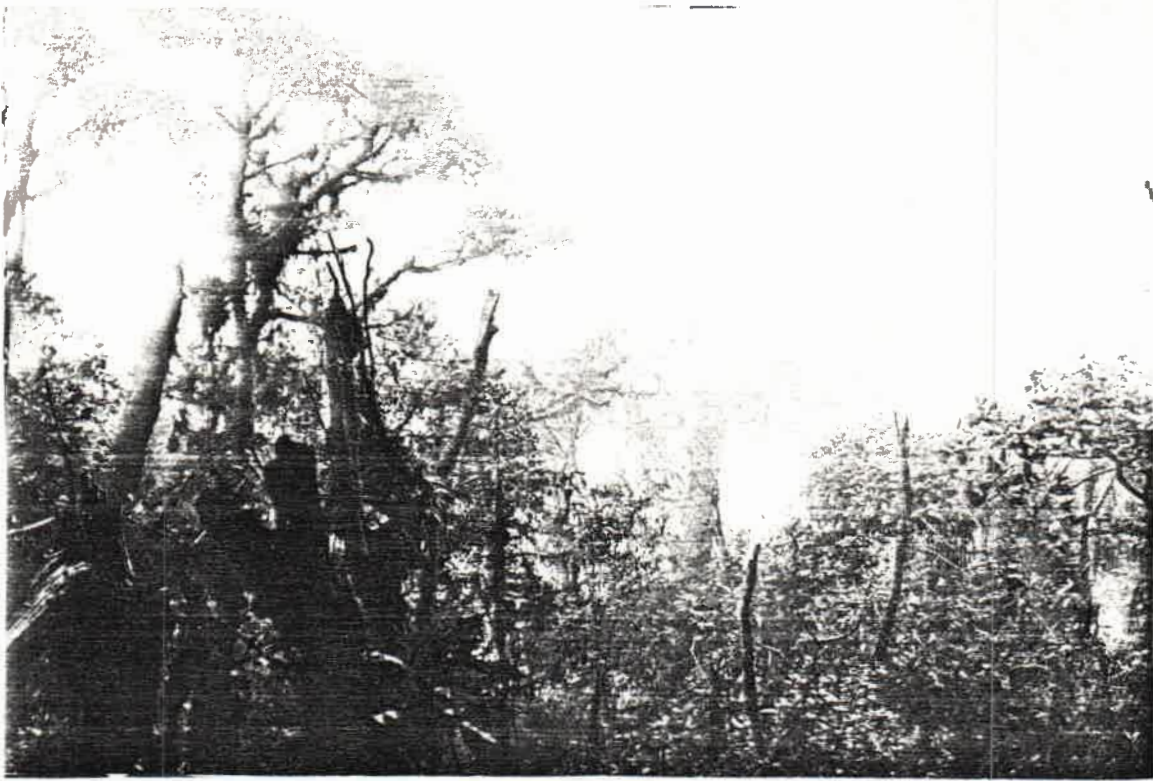
FIGURA N° 1

Ninguna de las figuras presenta una óptica clara de la trayectoria de impactos, no obstante a través de estas se puede visualizar que la aeronave se desplazaba en forma horizontal.

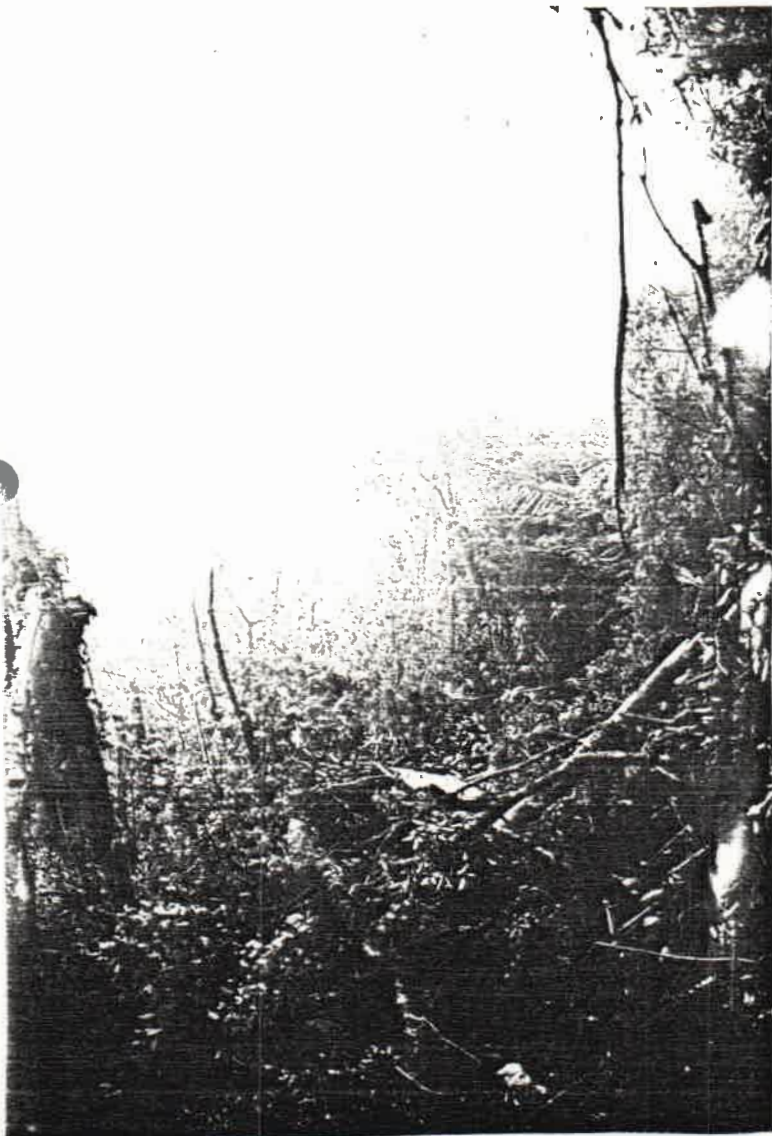
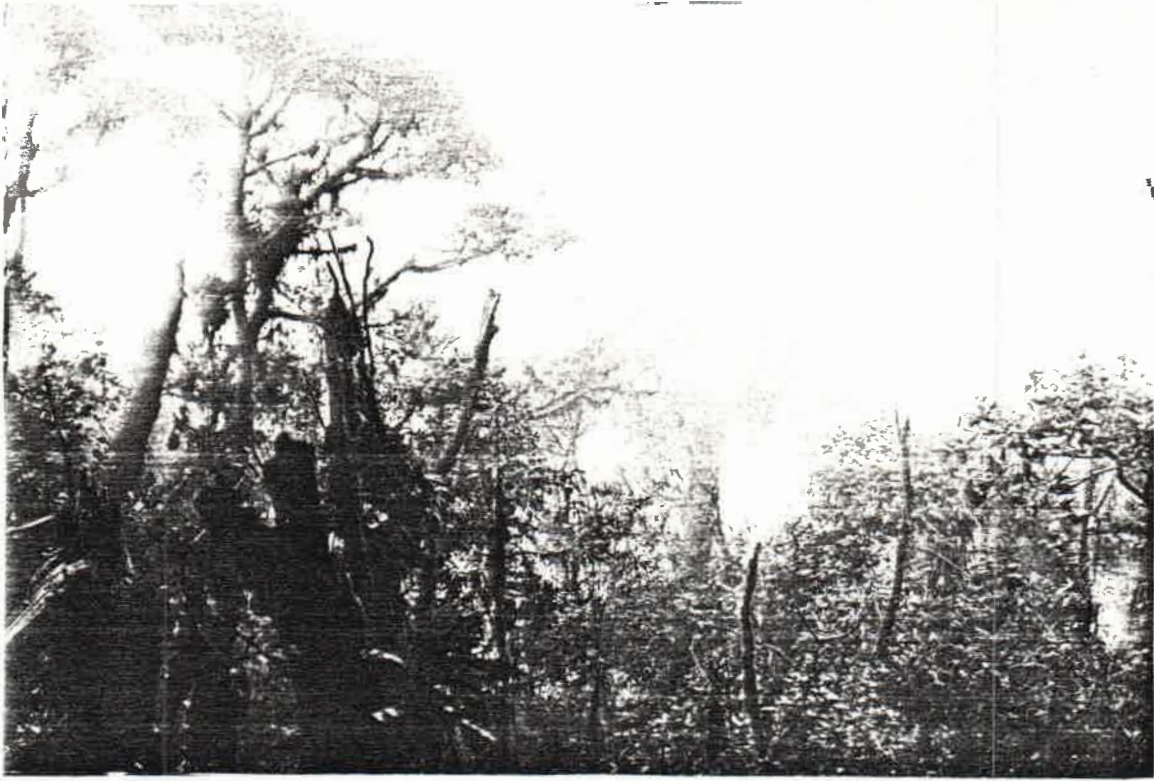
FIGURA N° 1

Ninguna de las figuras presenta una óptica clara de la trayectoria de impactos, no obstante a través de estas se puede visualizar que la aeronave se desplazaba en forma horizontal.

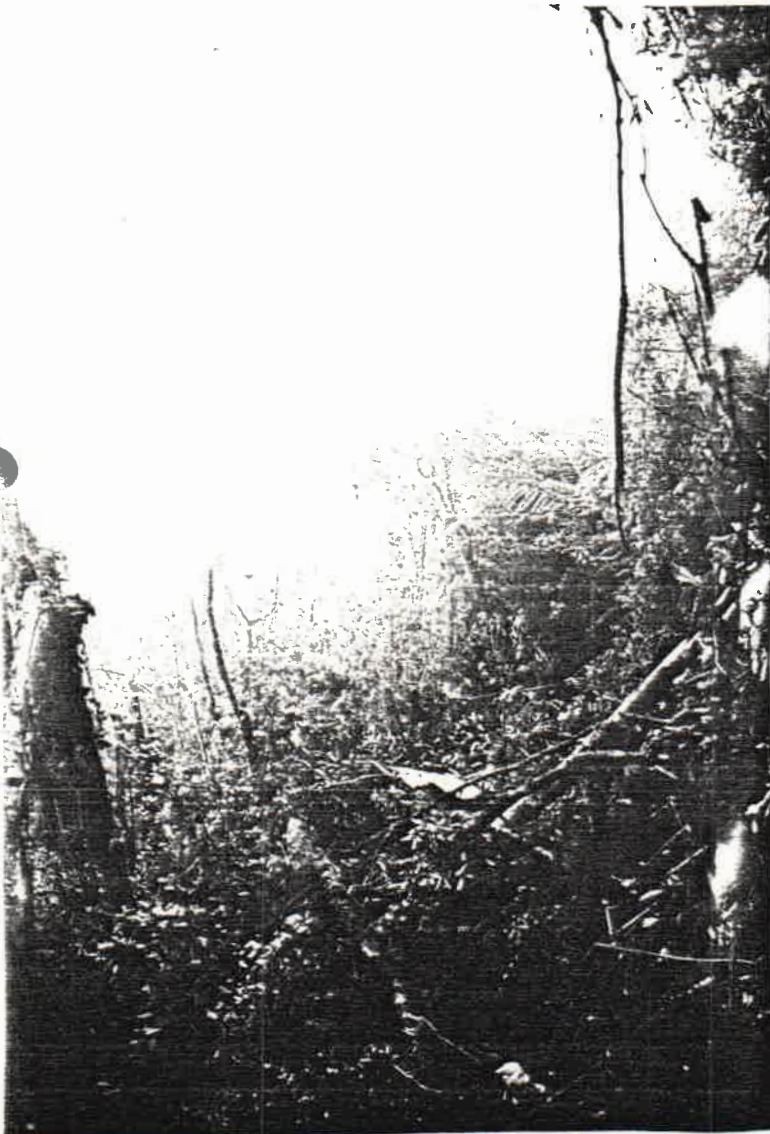
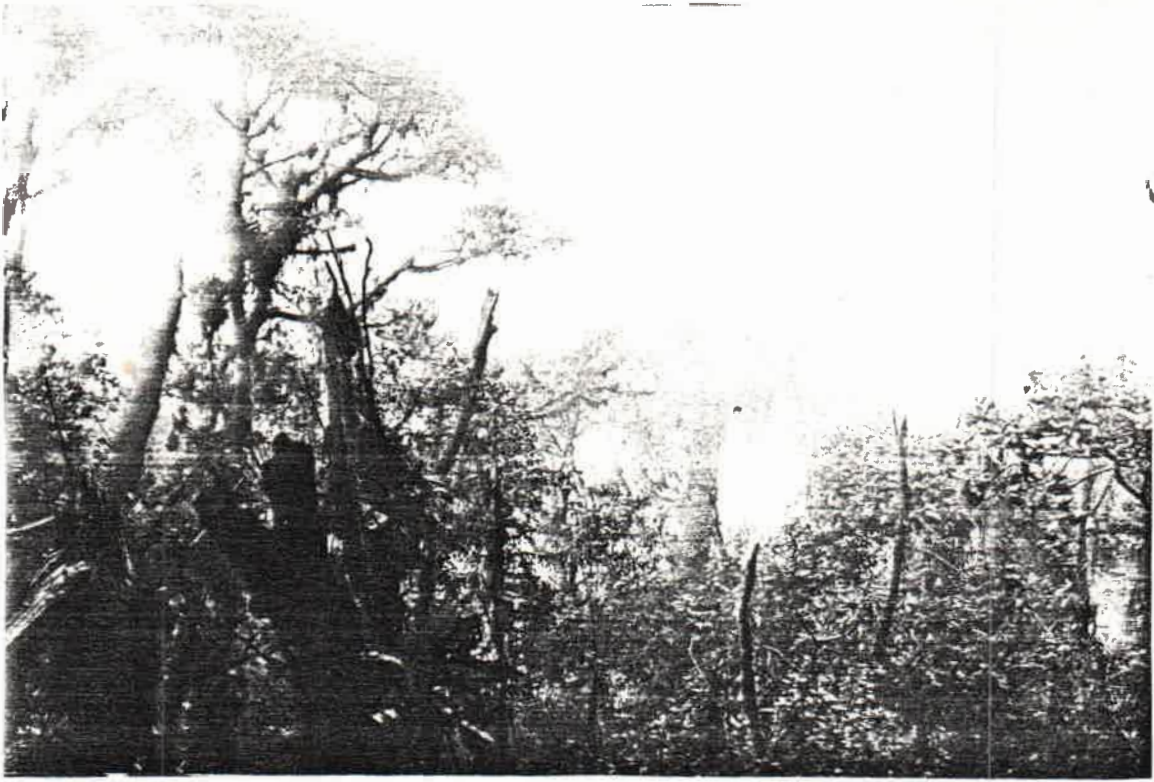
FIGURA N° 1

Ninguna de las figuras presenta una óptica clara de la trayectoria de impactos, no obstante a través de estas se puede visualizar que la aeronave se desplazaba en forma horizontal.

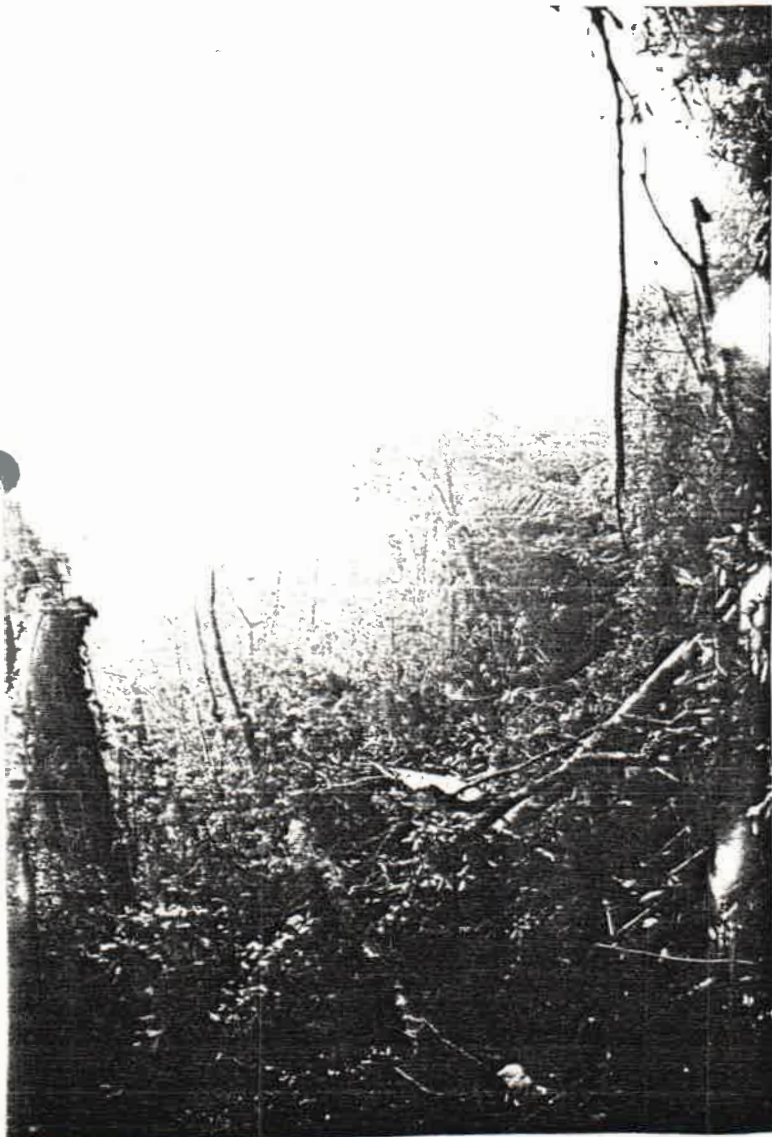
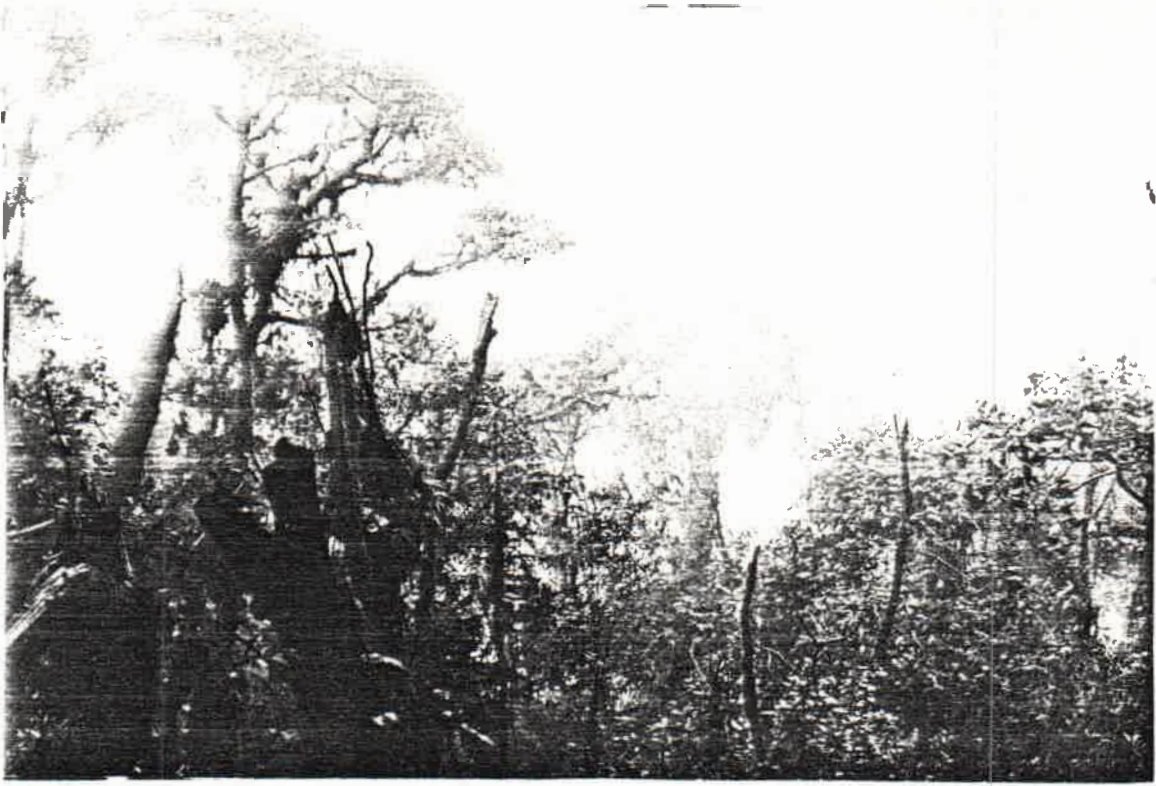
FIGURA N° 1

Ninguna de las figuras presenta una óptica clara de la trayectoria de impactos, no obstante a través de estas se puede visualizar que la aeronave se desplazaba en forma horizontal.

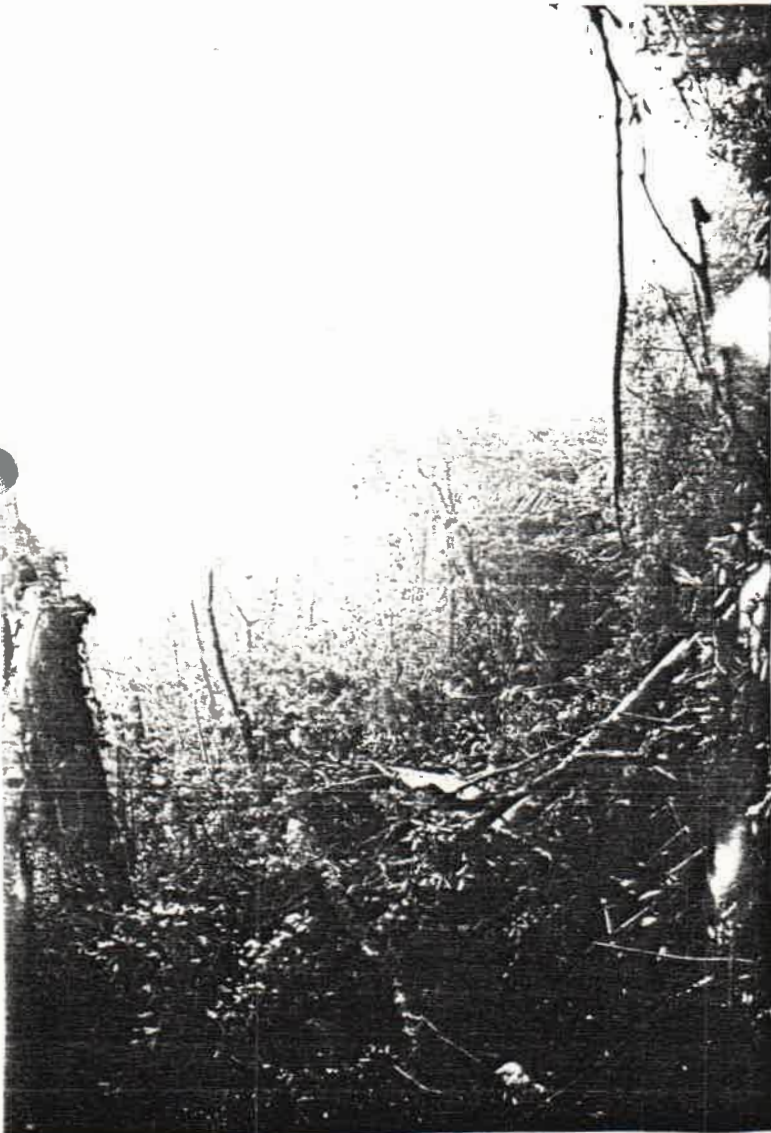
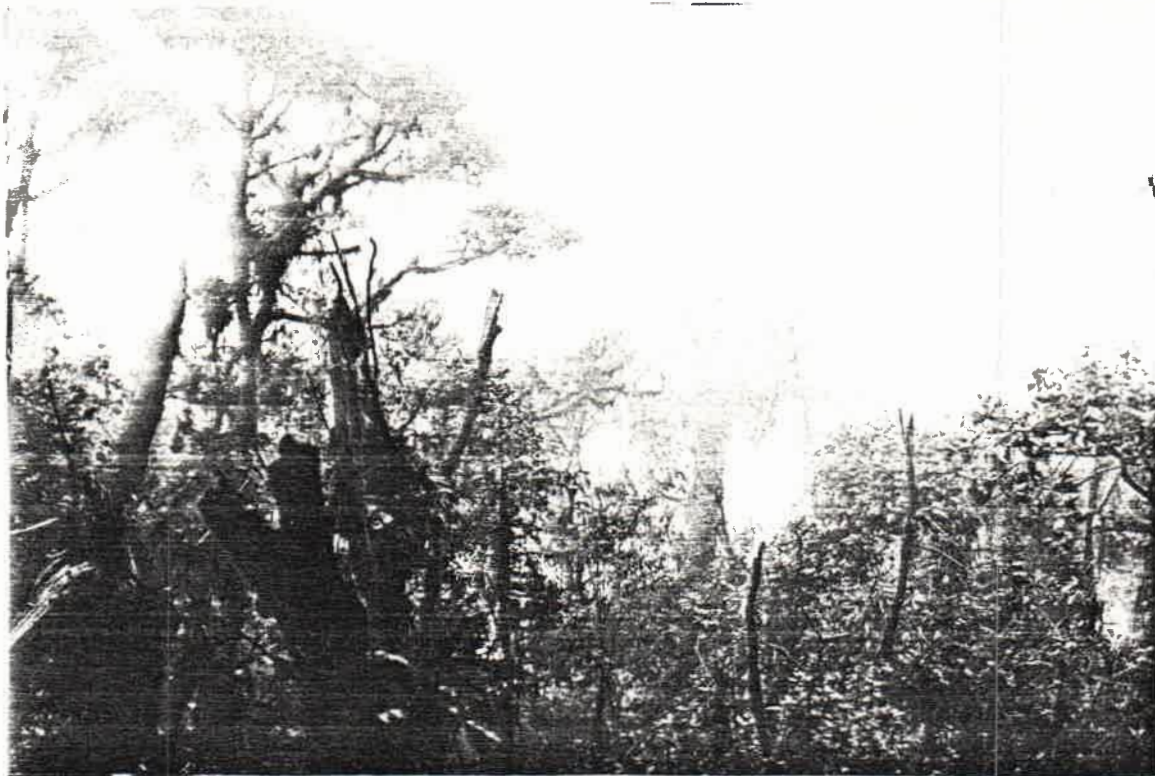
FIGURA N° 1

Ninguna de las figuras presenta una óptica clara de la trayectoria de impactos, no obstante a través de estas se puede visualizar que la aeronave se desplazaba en forma horizontal.

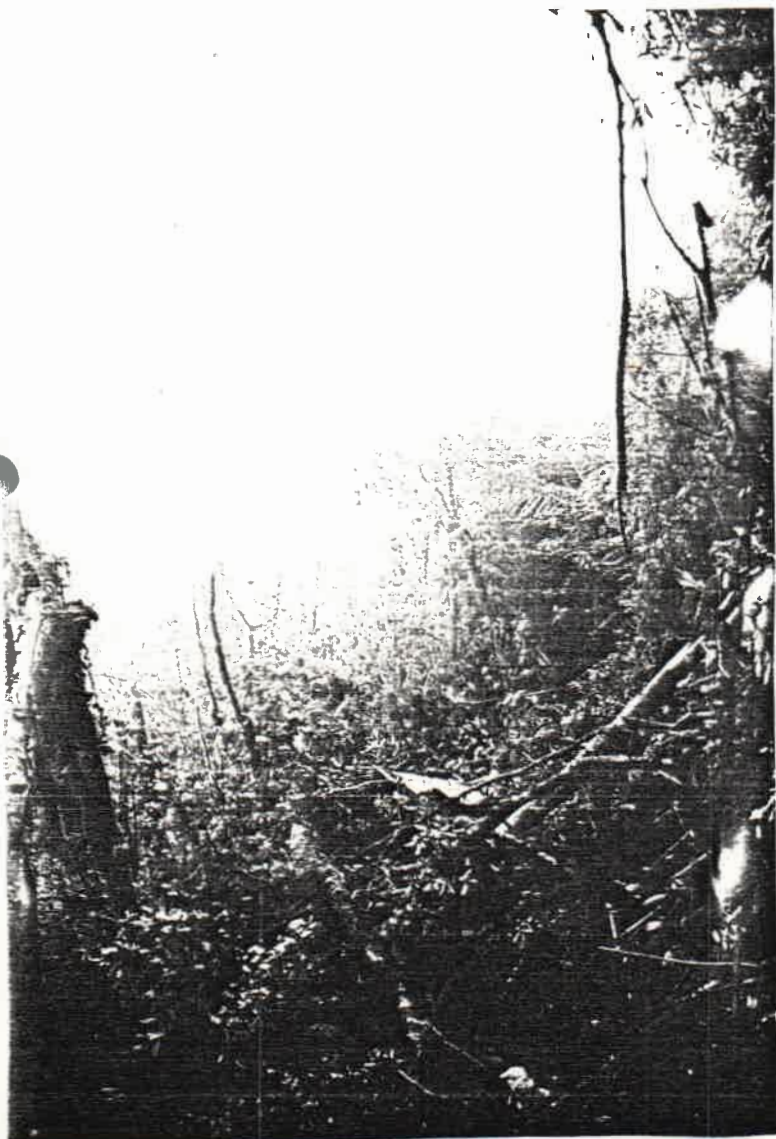
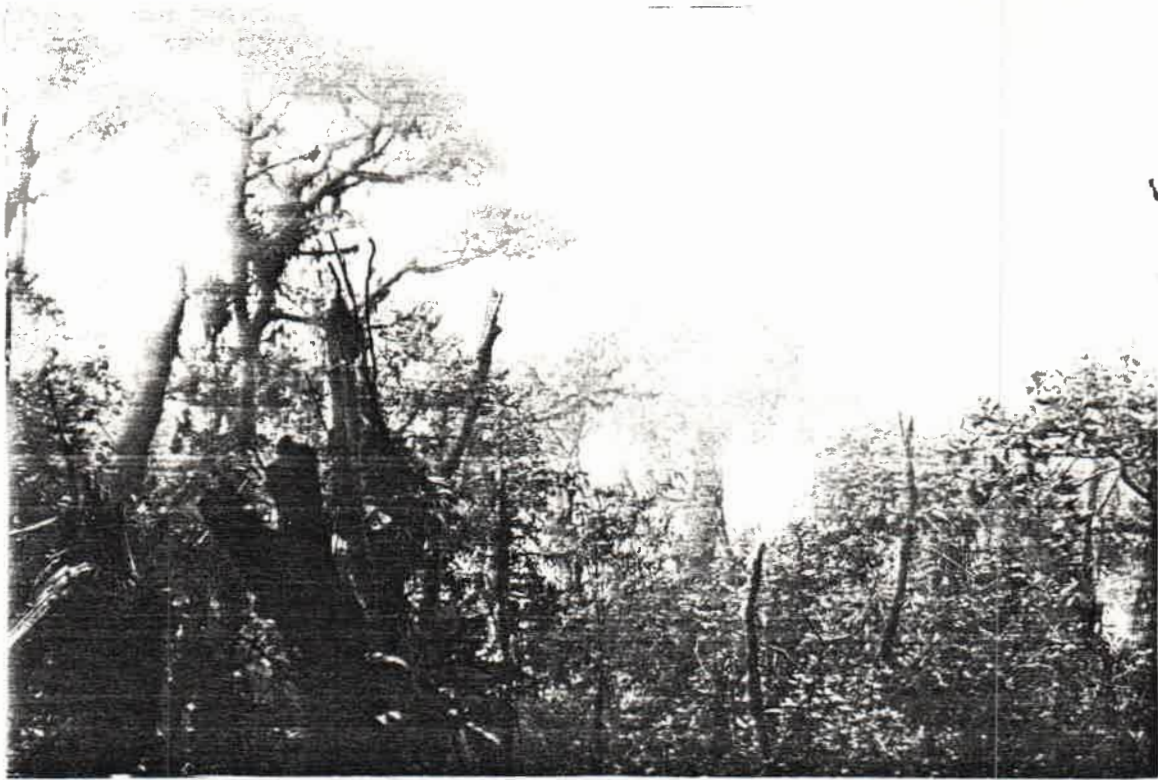
FIGURA N° 1

Ninguna de las figuras presenta una óptica clara de la trayectoria de impactos, no obstante a través de estas se puede visualizar que la aeronave se desplazaba en forma horizontal.

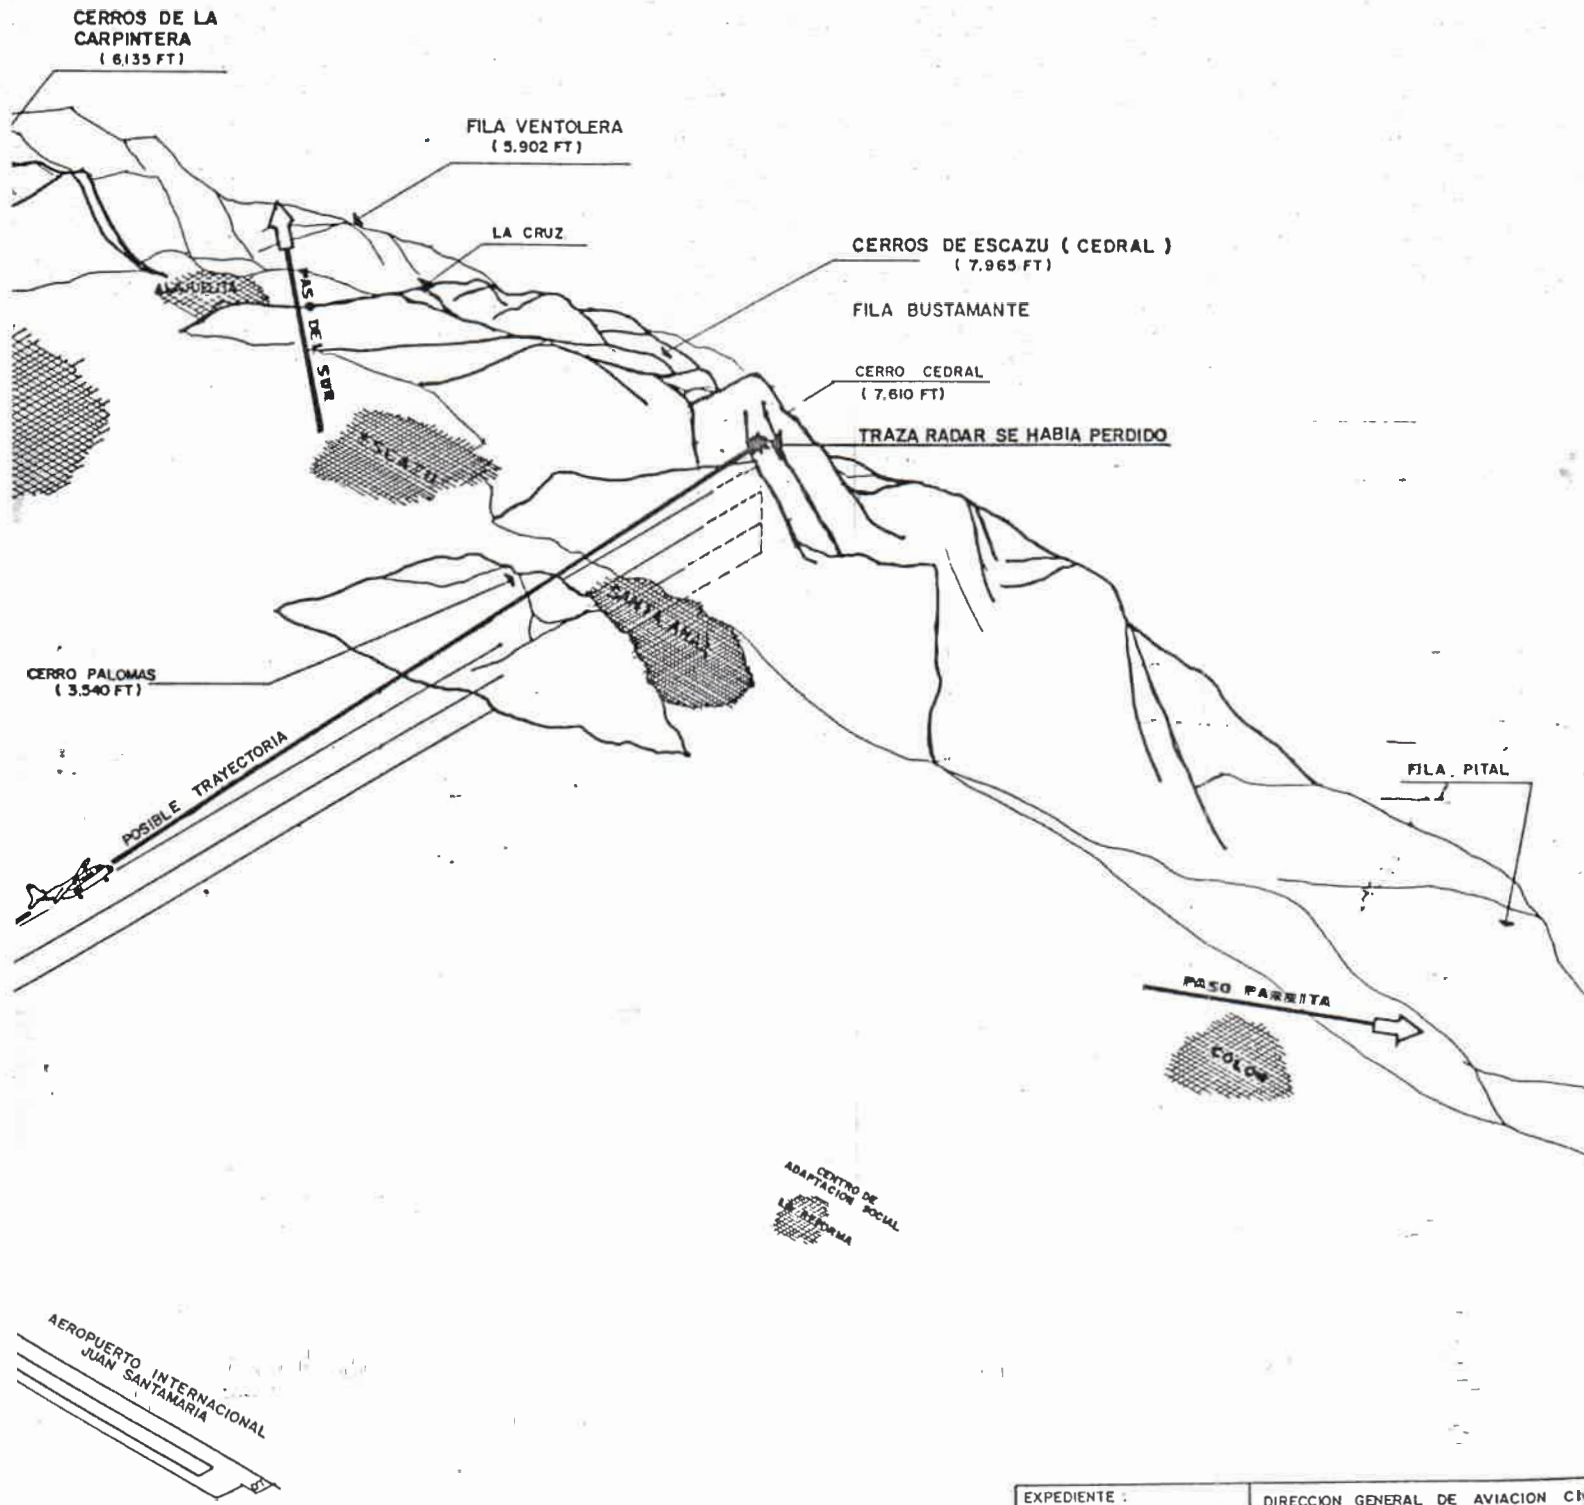
NOTA:
 EL DIBUJO MUESTRA LA POSIBLE TRAYECTORIA DE LA AERONAVE TI-SAB, ASI MISMO LA CONFIGURACION GEOGRAFICA, COMO LAS DEPRESIONES O PASOS.
 POR SER PERSPECTIVA, EL DIBUJO TIENE UN PUNTO DE VISTA VARIABLE, POR LO TANTO ES DE CARACTER INFORMATIVO Y NO TECNICO.
 (NO SE AJUSTA DEL TODO A LA REALIDAD)
