**Consejo Técnico de Aviación Civil**  
(UAI-CETAC)

### Declaración Provisional

| <b>Aeronave (Marca/Modelo):</b> | Cessna, U-206-G |
| <b>Número de expediente:</b> | <b>CR-ACC-C-01-2024</b> |

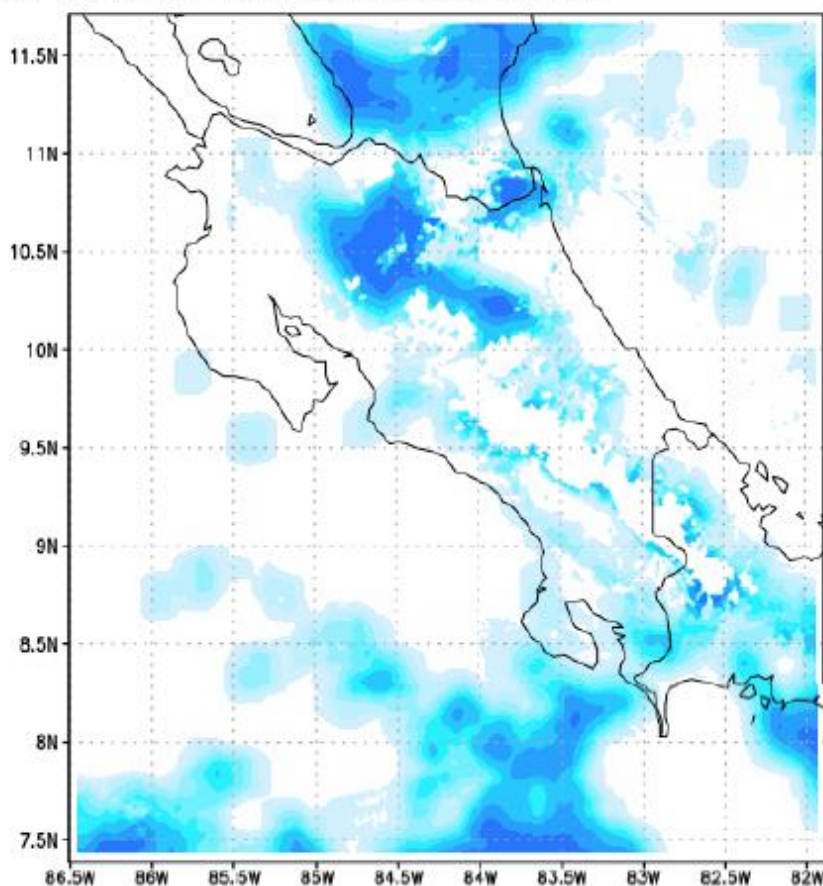
WRF-Sarapiquí 5: Nubosidad en niveles bajos (%)

Durante la mañana se preveía la presencia de nubosidad entre los 5000 y 10 000 pies, con una tendencia a disminuir hacia las 18Z. No obstante, en las proximidades de MRPV y sus alrededores se mantenía la probabilidad de persistencia de nubosidad. Para las 19Z se evidenciaba una disminución significativa en su cobertura.

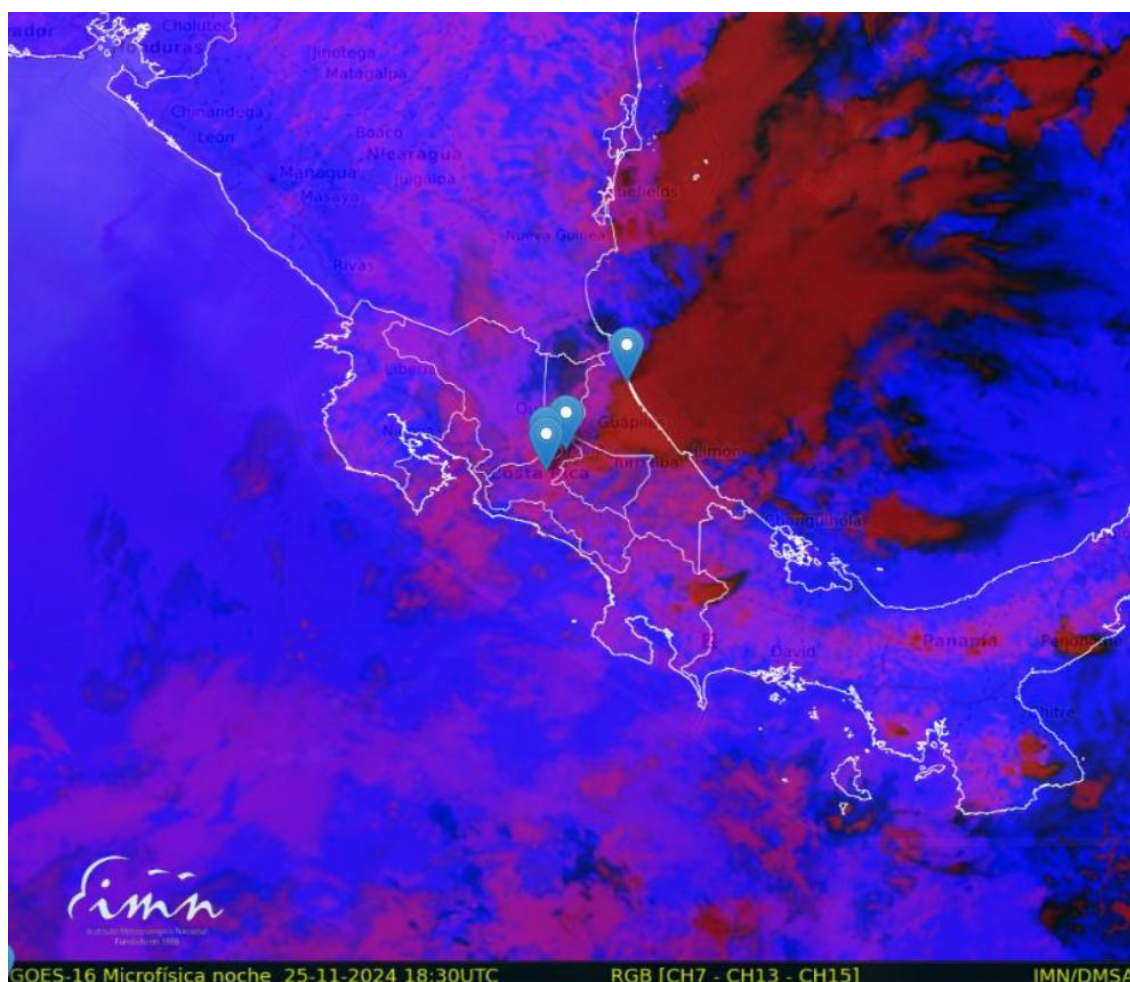
Las imágenes satelitales mostraron una densa cobertura nubosa sobre el Caribe, la cual favoreció el ingreso de nubosidad hacia el Valle Central. Esta dinámica generó, en el segundo tramo de la ruta, la presencia de nieblas, neblinas y bancos de niebla, entre otros fenómenos asociados. La condición se mantuvo durante toda la mañana, con una disminución hacia las 19Z en el Valle Central.

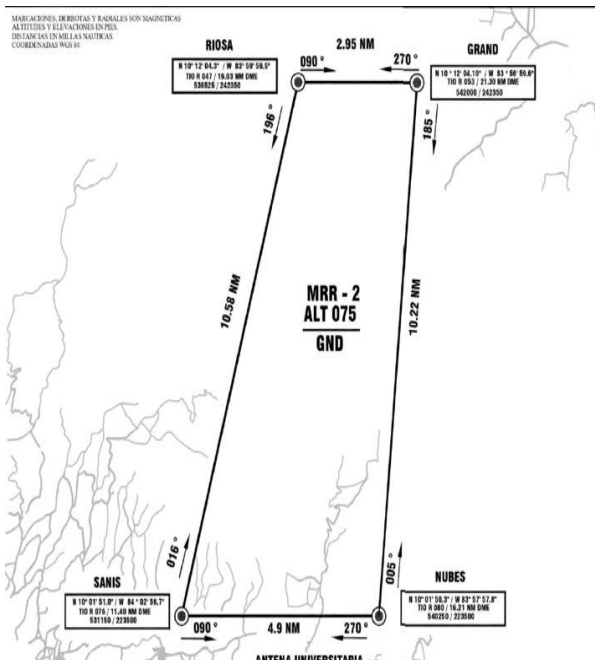
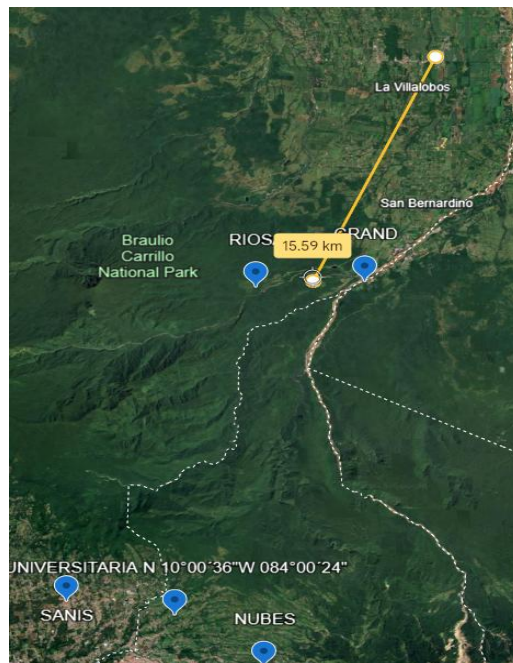
Publicación aeronáutica

Publicación en ruta **ENR\_6\_RA\_LA PALMA VISUAL PASS**, que es la correspondiente a los vuelos dentro de la zona restringida del Paso de la Palma, se puede observar que desde los puntos RIOSA, GRAND límites de entrada a la zona Atlántica y los puntos SANIS y NUBES límites a la entrada del valle central, están restringidas las operaciones en altitudes no menores a los 7500 pies a lo largo de su delimitación.
