## Consejo Técnico de Aviación Civil

### Declaración Provisional de aniversario

<b>Fecha:</b>	Viernes 13 de marzo del 2020
<b>Hora:</b>	11:33 a.m. (17:33 U.T.C.)
<b>Lugar del suceso:</b>	Finca Tres Ríos, Paquera, Provincia de Puntarenas
<b>Latitud/longitud:</b>	09°48'25.2" N/84°55'13.6" W
<b>Aeronave (Marca/Modelo):</b>	TI-AGV, Piper Aircraft, PA28-151
<b>Explotador:</b>	Instituto Aeronáutico Centroamericano S.A. (IACA)
<b>Categoría del suceso:</b>	ACCID/ (SCF-PP) Failure or Malfunction (Powerplant) / Abnormal Runway Contact (ARC)
<b>Estados involucrados:</b>	E.E.U.U., Costa Rica
<b>Número de expediente</b>	CR-ACC-IT-01-2020

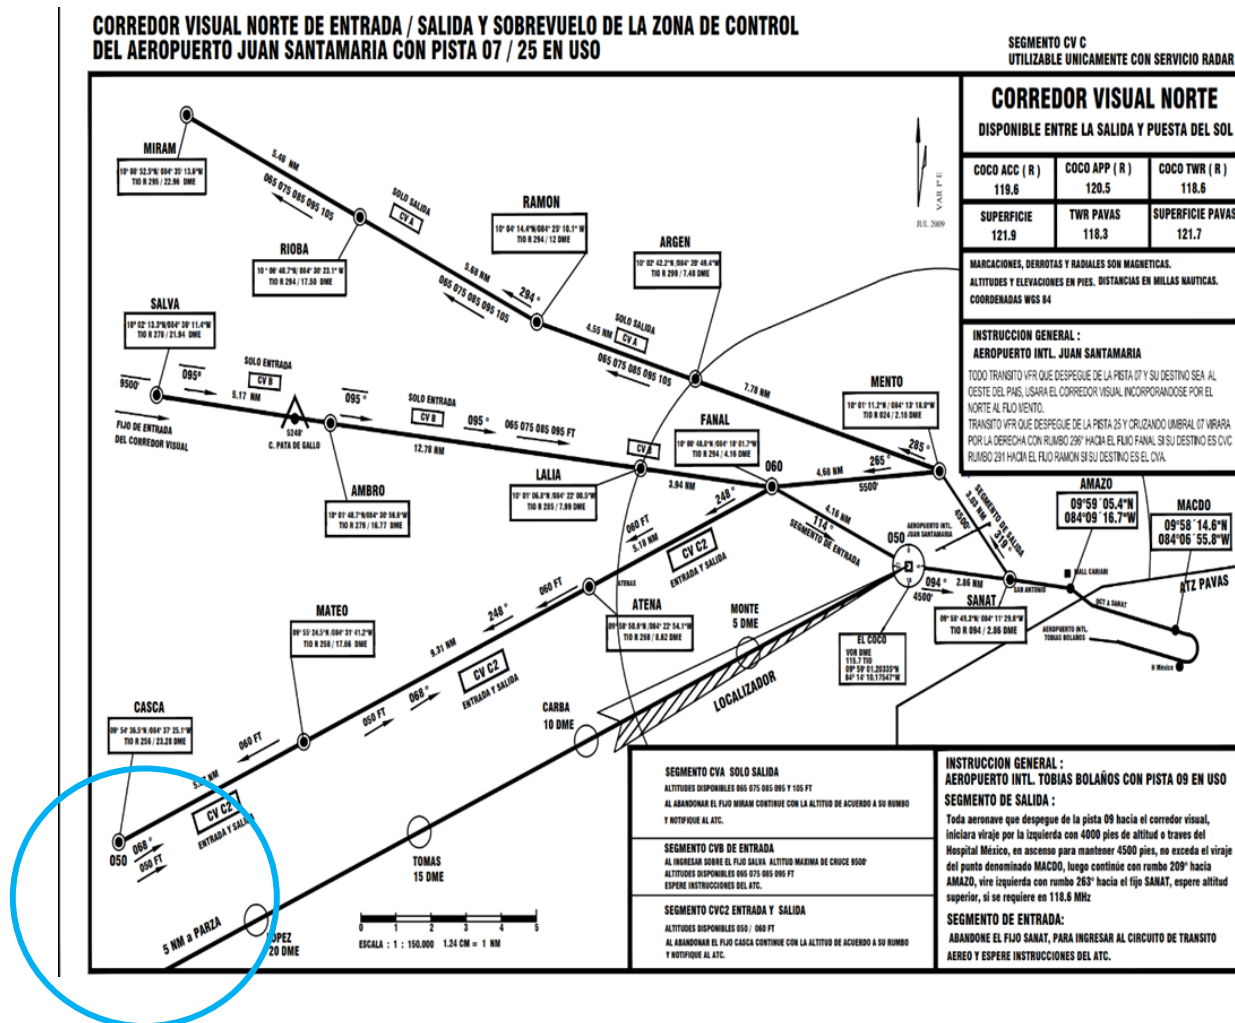
De acuerdo con el plan de vuelo propuesto y soportado en la utilización de corredores visuales y la tira de progreso de vuelo, se utilizó el VCC03, que inicia de Pavas hacia Tambor directo al punto de chequeo Casca, utilizando el corredor visual CV C2 que comprende los siguientes puntos de chequeo: MRPV (pavas), SANAT, TOC, MENTO, FANAL, ATENA, MATEO, CASCA, USERFIX, TOD, USERFIX y con destino final el Aeródromo de Tambor, a una altitud de nivel de crucero de 6.000 pies.
