**ARTÍCULO. – 07** “Se conoce el oficio N° CETAC-UAI-OF-075-2026, del 24 de abril del 2026, suscrito por la señora Rocío Briceño Matarrita, investigadora de accidentes de la Unidad de Accidentes e Incidentes Aéreos, mediante el cual remite el informe solicitando que se ratifiquen los acuerdos anteriormente tomados, relacionados con el seguimiento a las recomendaciones de seguridad operacional, parte esencial de conformidad al Anexo 13 de la OACI.

| <b>Consejo Técnico de<br/>Aviación Civil</b><br>(UAI-CETAC) | <b>Código:</b> MDI-Forma-021<br><b>Nombre:</b> CR-ACC-IT-01-2020<br><b>Edición:</b> 01 |

## **Capítulo 1 Información Factual (sobre los hechos)**

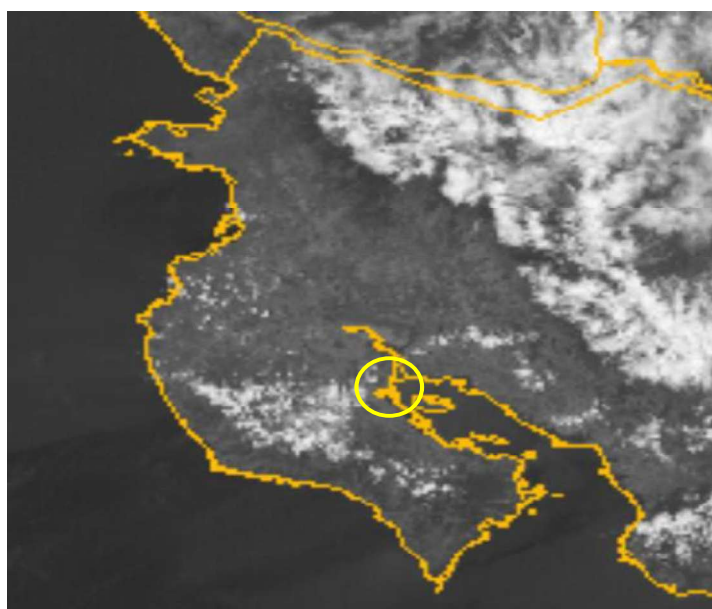
### 1.7.1 Información meteorológica (imagen satelital)

La imagen satelital es concluyente; se observa que la zona de Tambor se encontraba despejada y libre de nubosidad, lo que confirma que las condiciones meteorológicas no constituyeron un factor contribuyente al momento del suceso.

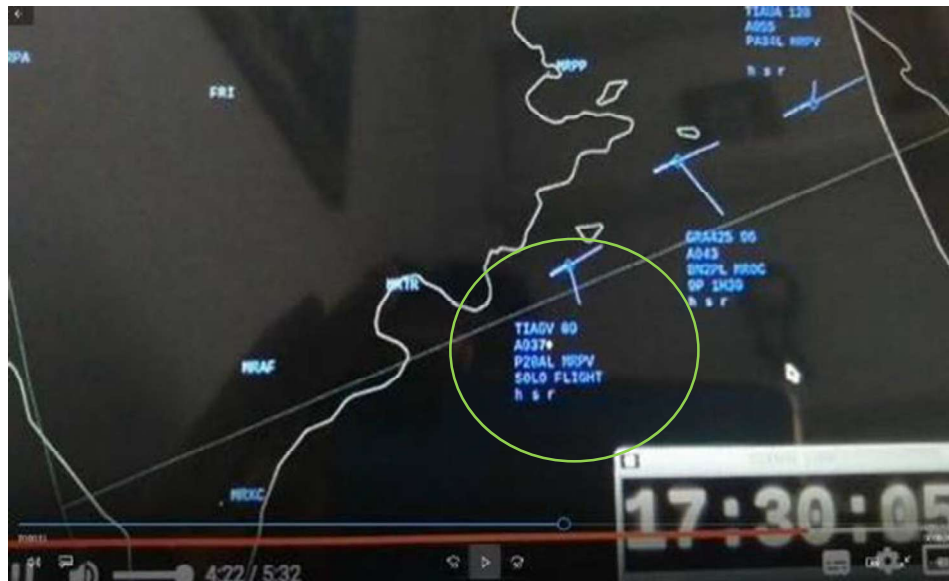
La siguiente es la traza radar en la que se observa la aeronave próxima a la isla Tortuga, a las 17:30:05 U.T.C.

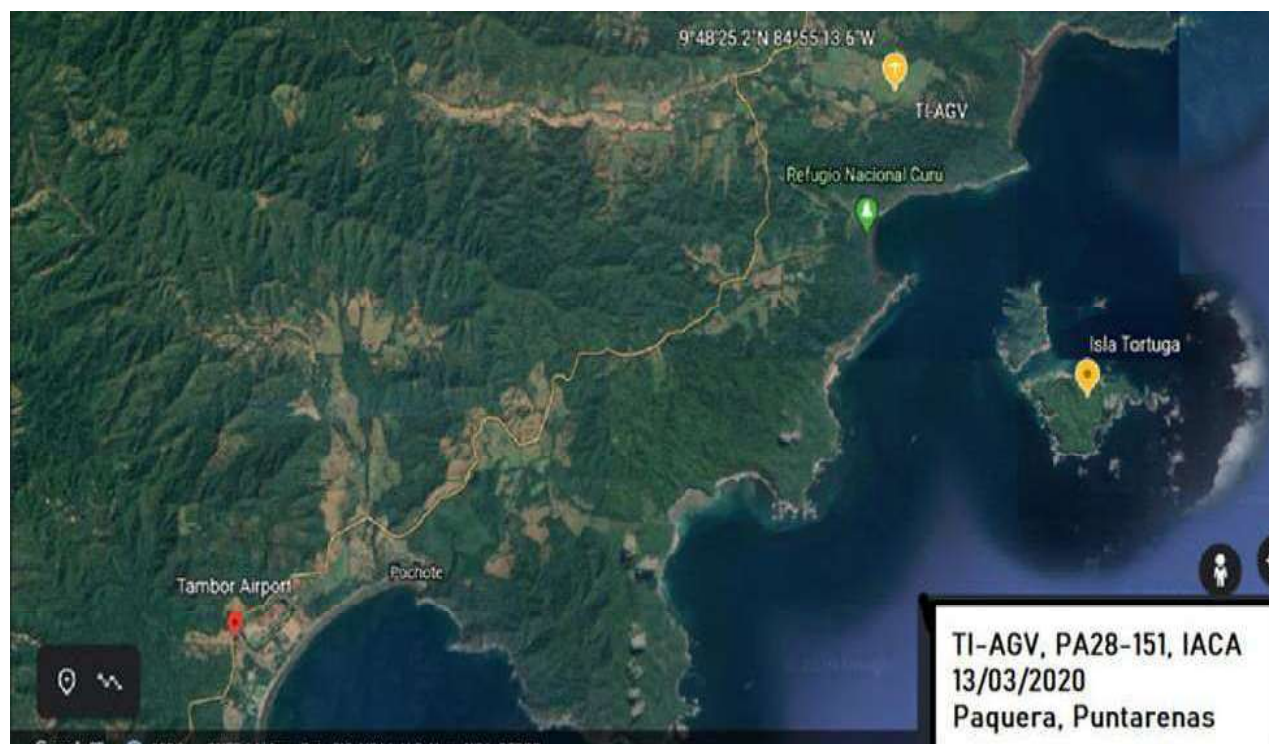
El sitio del suceso se caracteriza por un terreno semiduro con vegetación de pastoreo, compuesta por matas de pasto con una altura aproximada de 0.90 metros

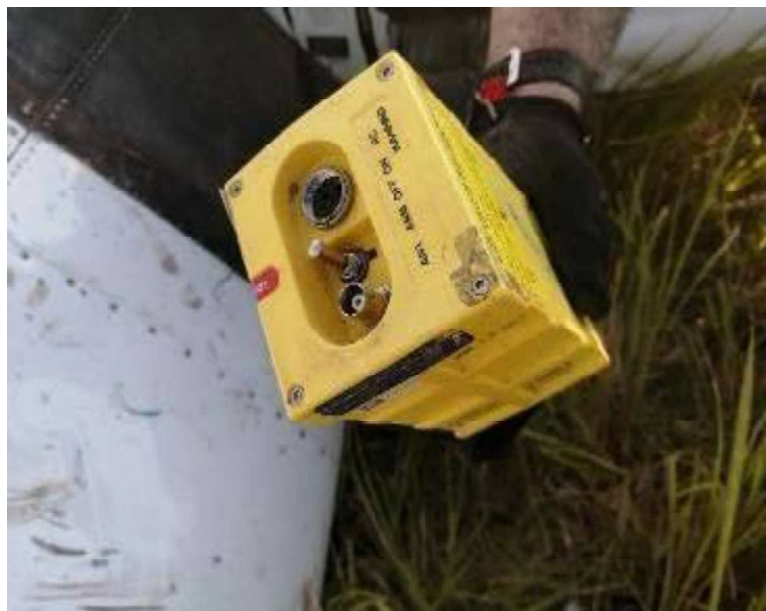
La aeronave contaba con un transmisor de localización de emergencia (ELT); *in situ* se verificó que el interruptor de activación se encontraba en posición ARM (armado).

No obstante, en la plataforma SAR TRACKING System no consta registro de activación para la fecha del siniestro, debido a que el impacto contra el terreno destruyó la antena del equipo.

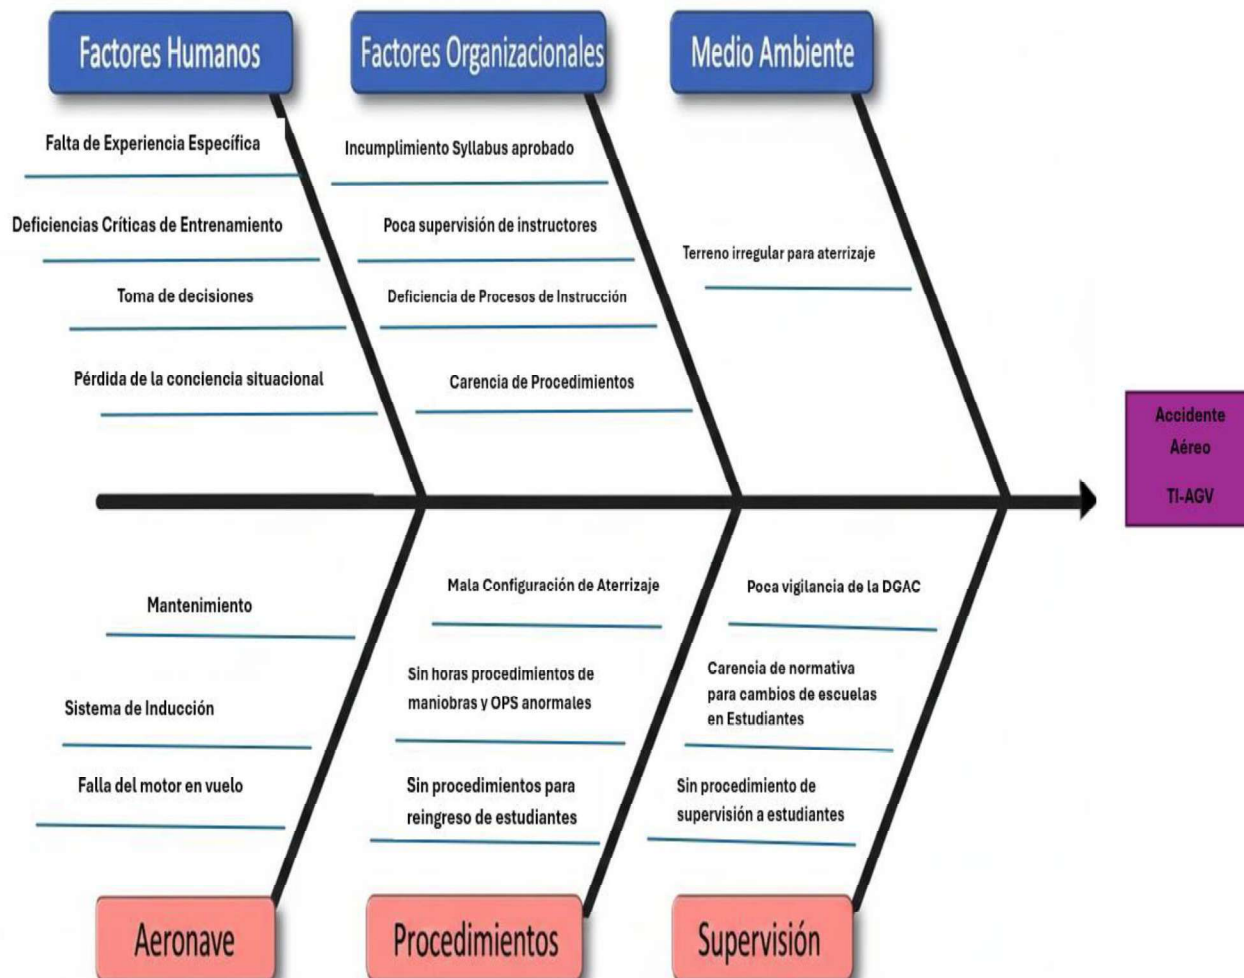
El objetivo primordial fue identificar los factores organizacionales, técnicos, humanos, ambientales, procedimentales y de supervisión que influyeron en el siniestro.

Como resultado, se presenta el siguiente Diagrama de Ishikawa (Espina de Pescado).

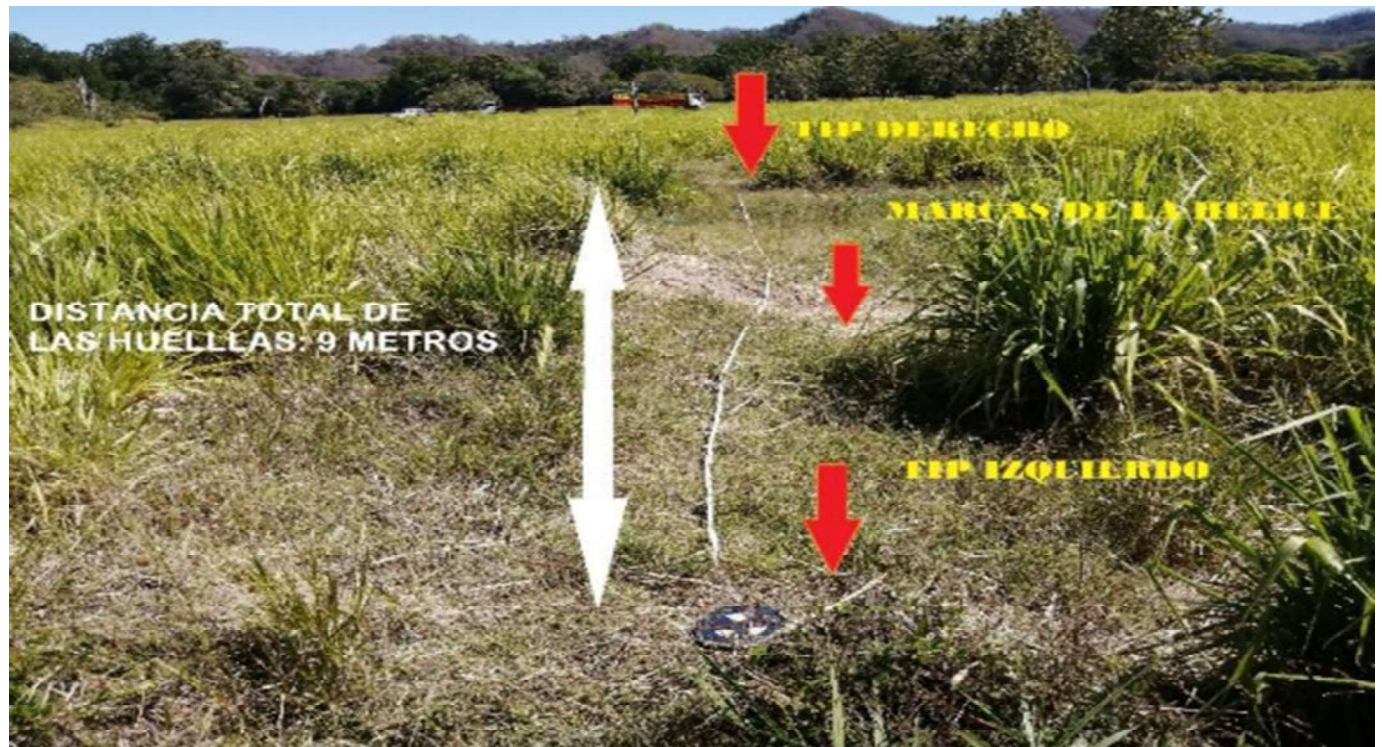
De acuerdo con los cálculos del recorrido de desaceleración de la aeronave, existe evidencia de que el aterrizaje se efectuó a una velocidad superior a la de aproximación recomendada.

Se inspeccionó la configuración de aterrizaje seleccionado por el piloto y se encontró que la aeronave no tenía en uso las superficies hipersustentadoras (Flaps), lo cual podría explicar la alta velocidad al momento del impacto.

El impacto ocurrió a alta velocidad debido a que no se emplearon los flaps (superficies hipersustentadoras).
