Informe Final de Accidente, Aeronave Autogiro Magni M24C Orion,  
Matrícula ULTI-122, Aeropuerto Internacional Tobías Bolaños Palma  
(MRPV), San José, Costa Rica

| Número de expediente | CR-ACC.UL-P-01-2026 |

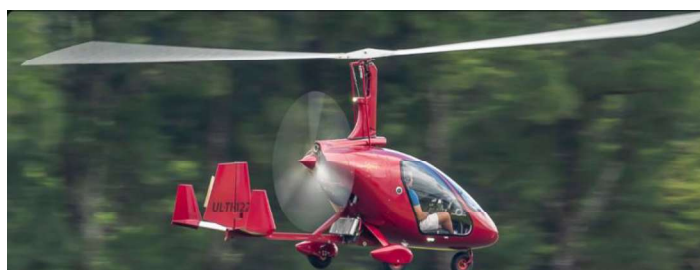
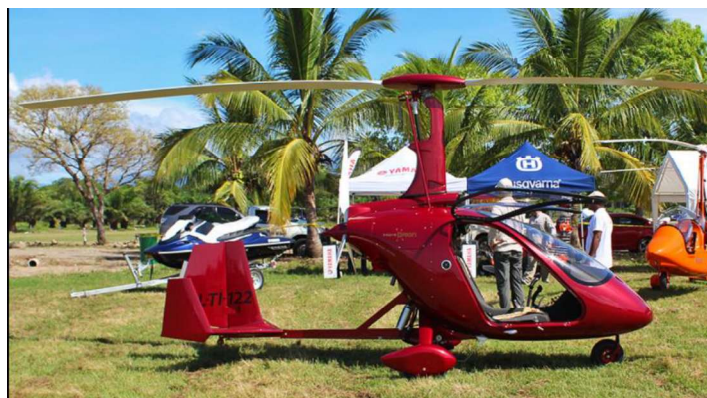
La aeronave sufrió daños mayores en la totalidad de su célula.

El conjunto de palas del rotor resultó con daños severos y deformaciones por impacto directo contra el terreno durante la secuencia del vuelco.

Asimismo, debido a la posición final invertida en que se detuvo la aeronave, el fuselaje delantero y el conjunto del empenaje, específicamente el estabilizador vertical y el timón de profundidad, presentaron fallas estructurales por compresión al servir como puntos de apoyo contra la superficie.
