MINISTERIO DE OBRAS PÚBLICAS Y TRANSPORTES
CONSEJO TÉCNICO DE AVIACIÓN CIVIL
AUDITORÍA INTERNA

INFORME N° AI-02-2019

ESTUDIO ESPECIAL EVALUACIÓN INTEGRAL DEL
PROYECTO DENOMINADO MEJORAMIENTO DEL
AERÓDROMO DE QUEPOS LA MANAGUA

ENERO, 2019

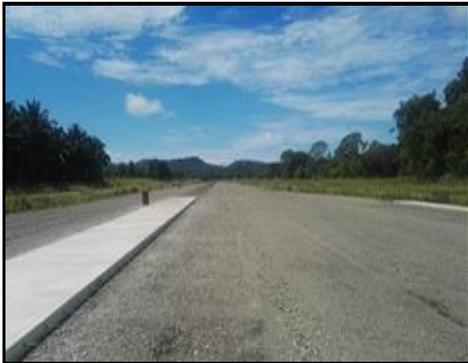
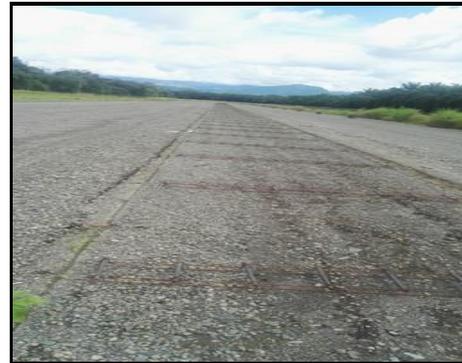
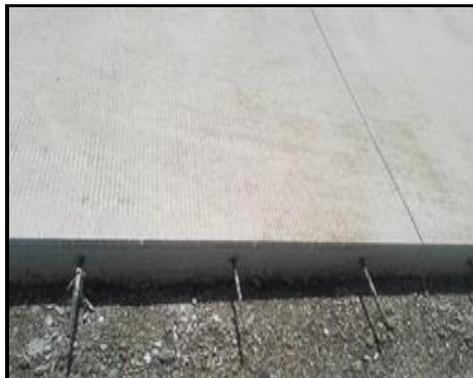
Se recorrió las zonas de pista, stopway y laterales. En la zona de pista se observó que a todo lo largo y ancho se había construido la base estabilizada y se había colado unos paños de prueba de la losa de concreto de aproximadamente 42 m de largo por 2,5 m de ancho y se había colocado una sección con dovelas y refuerzo. Ver fotografías.

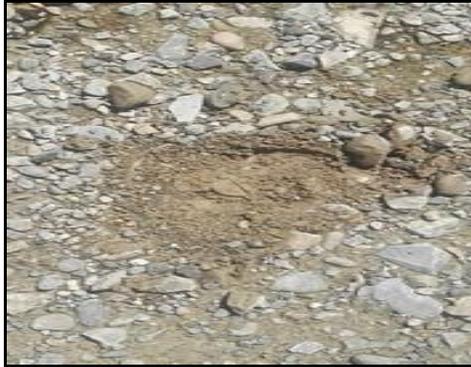
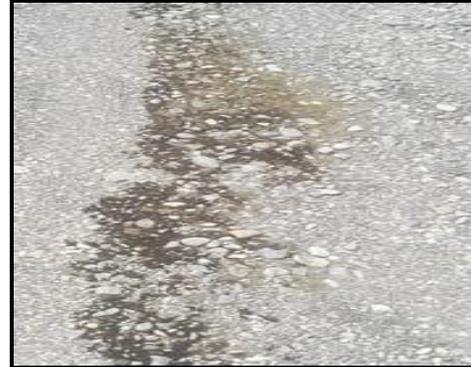
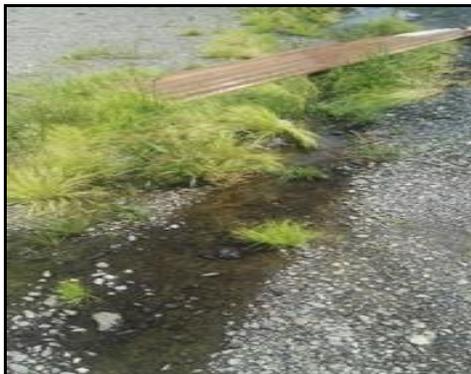
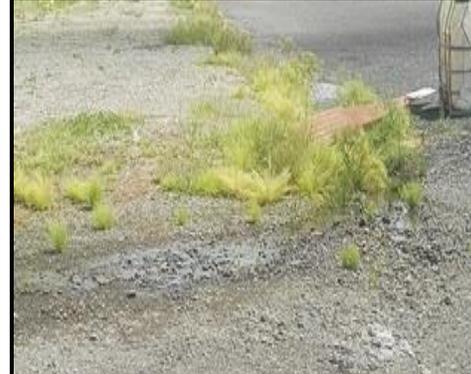
Se observó que la base estabilizada ha tenido pérdida de finos y considerable desprendimiento de agregados posiblemente por efecto de las fuertes lluvias que han caído en esa zona y a la falta de la película protectora de emulsión asfáltica que debió colocar el Contratista como se ha mencionado anteriormente en este informe y se corroboró con la visita al proyecto. Además, se observó en varias zonas laterales de la pista acumulación de aguas llovidas que podrían afectar la estructura del pavimento de la pista, ya que no hay un adecuado manejo de evacuación de esas aguas. Ver fotografías

13. Se corroboró durante la visita al proyecto que las labores están totalmente suspendidas, se observaron problemas de evacuación de aguas pluviales y materiales a la intemperie con avanzado deterioro, esto por cuanto el Contratista no cumplió con las condiciones contractuales de contar con una bodega para el almacenamiento adecuado de los materiales. **Ver comentario 2.4.5.**

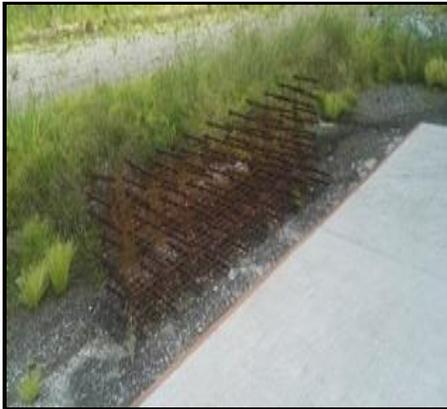
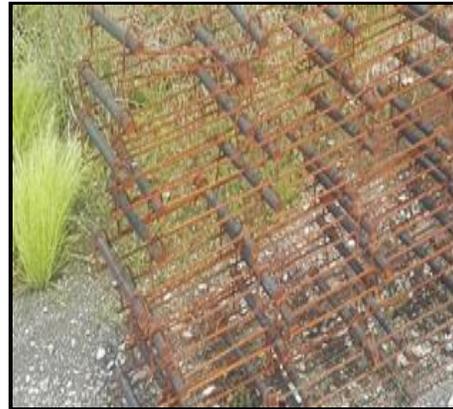
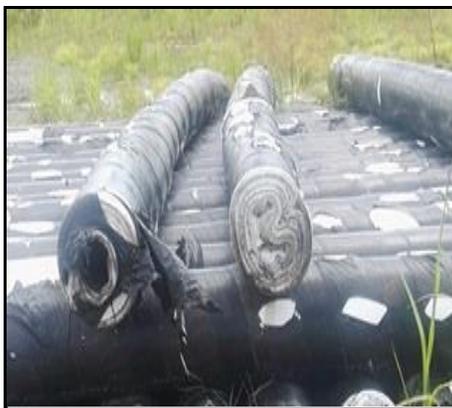
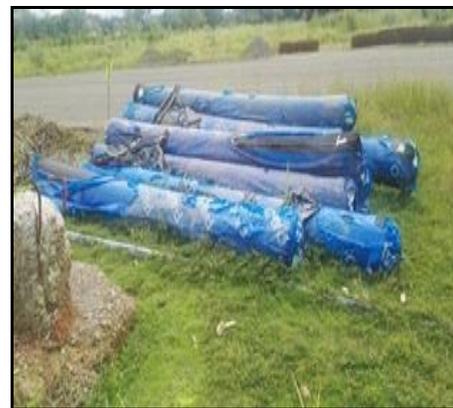
Por otra parte se observó en diferentes lugares del aeródromo material colocado a la intemperie el cual presenta ya algún avance de deterioro, como por ejemplo el refuerzo para la construcción de la losa de la pista el cual tiene avanzado estado de corrosión aún con mayor efecto por la brisa marina de la zona en donde se ubica el aeródromo (ver fotografías). Además, se observó una cantidad considerable de rollos de geotextil con deterioro de su cobertura (ver fotografías).

Esta situación encontrada no está acorde con los términos contractuales por cuanto se incumple lo señalado en la cláusula VII. y punto “**20. OBRAS PROVISIONALES**” del contrato y del cartel de licitación respectivamente, que indica, entre otros aspectos, lo siguiente: “**a.** La Administración del contrato asignará un área para las obras provisionales. Estas deben ser suficientes para proteger los materiales (cemento, varilla, materiales, etc.) de la intemperie.../...**b.** La bodega para almacenar materiales debe estar bien acondicionada para prestar el servicio requerido, ya que para efecto de este contrato solamente aceptará materiales en perfecto estado de conservación antes y después de que estos salgan de la bodega.”.

ambiental, verificación de la calidad, Bitácora de obra e instalaciones provisionales, por cuanto cada uno de esos importante aspectos han formado parte económica del contrato. Realizar una investigación orientada a determinar la razón por la que no se dio oportunamente la orden de inicio del Laboratorio de la verificación de la calidad para este proyecto. Lo anterior con el fin de que se corrijan para contrataciones futuras las deficiencias encontradas. **(Ver conclusiones 6, 7, 8, 9, 10, 11, 12 y 13).**

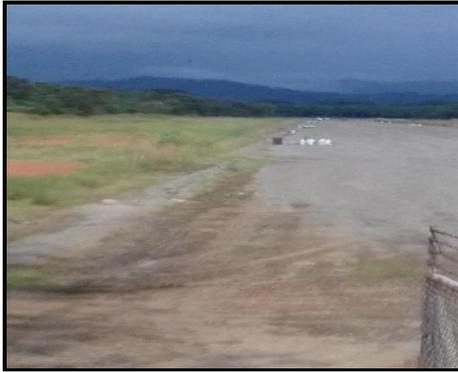
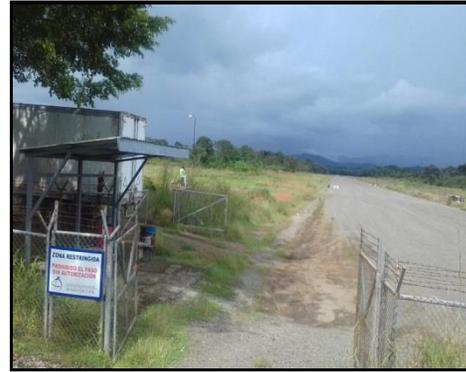
El día 22 de noviembre del 2018, se visitó el proyecto sin compañía de funcionarios de la UIA y se observó la presencia de personal del Laboratorio de Castro y de La Torre contratado para que realizara un estudio de suelos y topografía al proyecto Quepos La Managua. Además, se observó que en el proyecto no se estaba ejecutando obra. Ver fotografías.
