PRESENTACIÓN DE PROYECTO DE INFORME FINAL

| Documento | Proyecto Informe Final: CR-A-C-01-2017 |
| Suceso | Accidente: TI-AGM |

Proyecto de Informe Final CR-A-C-01-2017

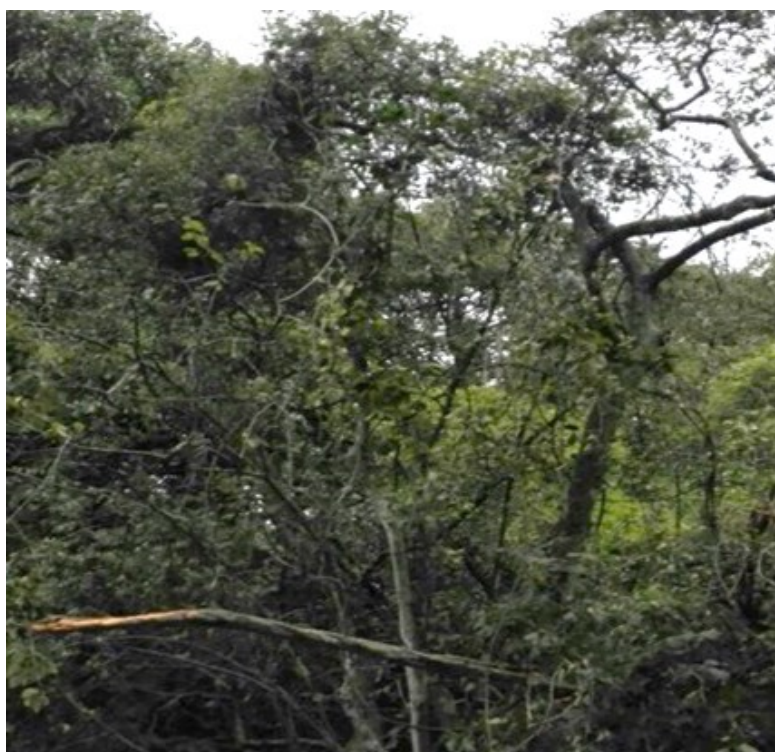
Se pudo determinar por las marcas y deformaciones observadas que la aeronave impactó sobre el lecho del río con la parte inferior del fuselaje con actitud de vuelo de nariz arriba.

Imagen 12: Copa de los árboles que la aeronave golpeó con su ala derecha.

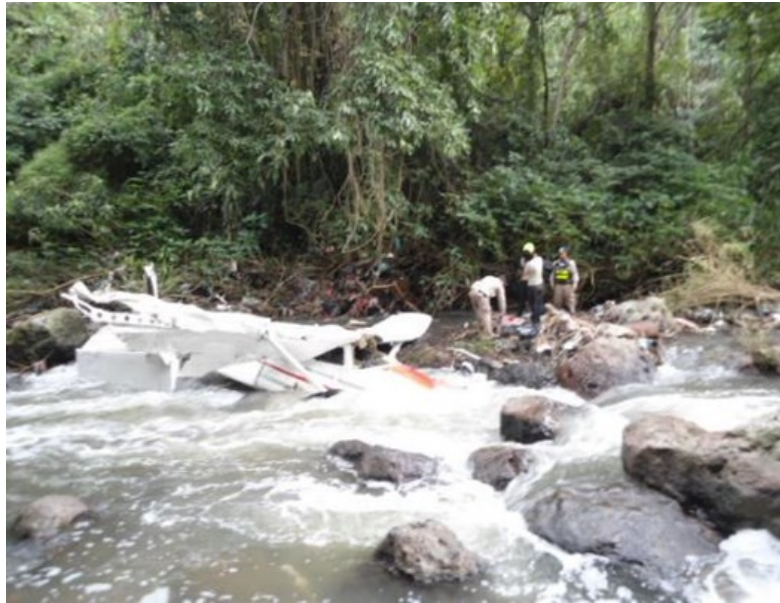
Imagen 13: Golpe en el ala derecha.

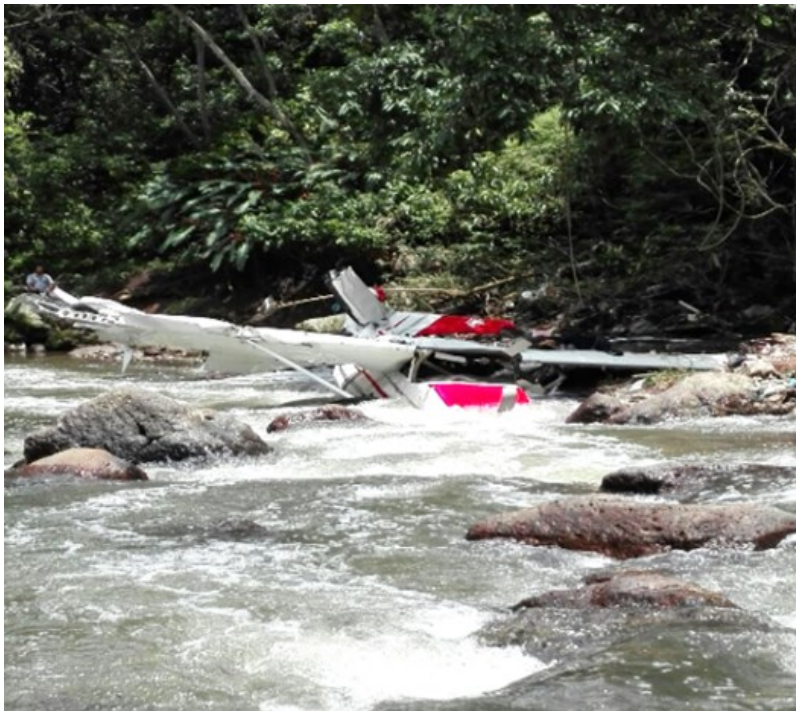
Imagen 14: Marcas y deformaciones observadas en el empenaje 1.

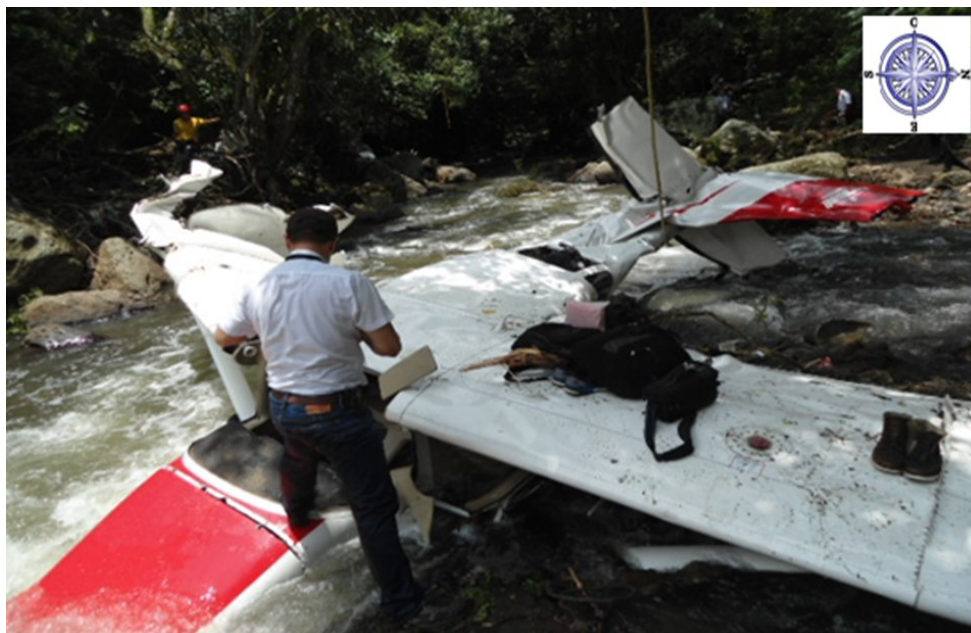
Imagen 15: Marcas y deformaciones observadas en el empenaje 2.

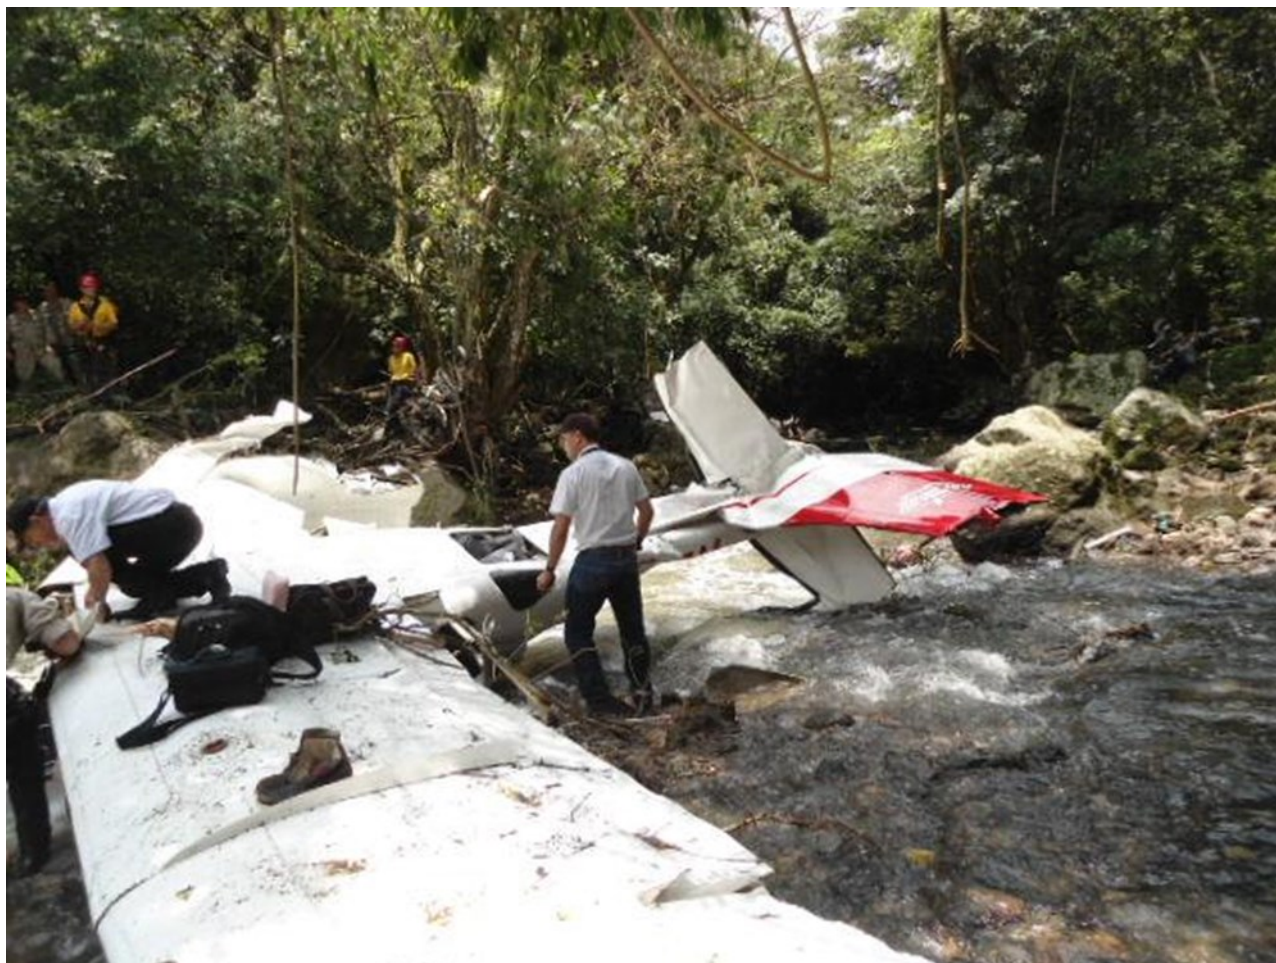
Imagen 16: Marcas y deformaciones observadas en el empenaje 3.

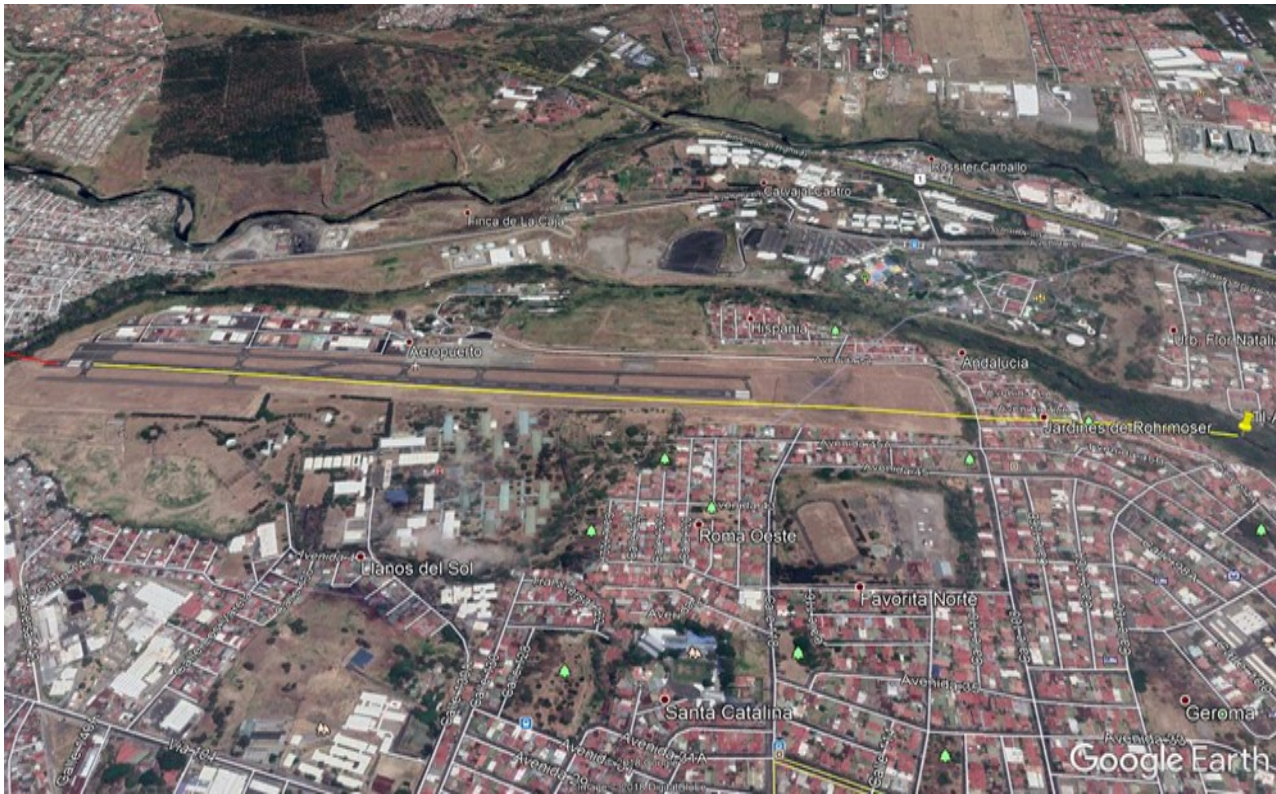
La aeronave quedó ubicada a una distancia de 1.68 kilómetros al Este de la cabecera de la pista 09.

Imagen 17: Distancia de 1.68 kilómetros de la cabecera de la pista 09 MRPV al lugar del impacto.

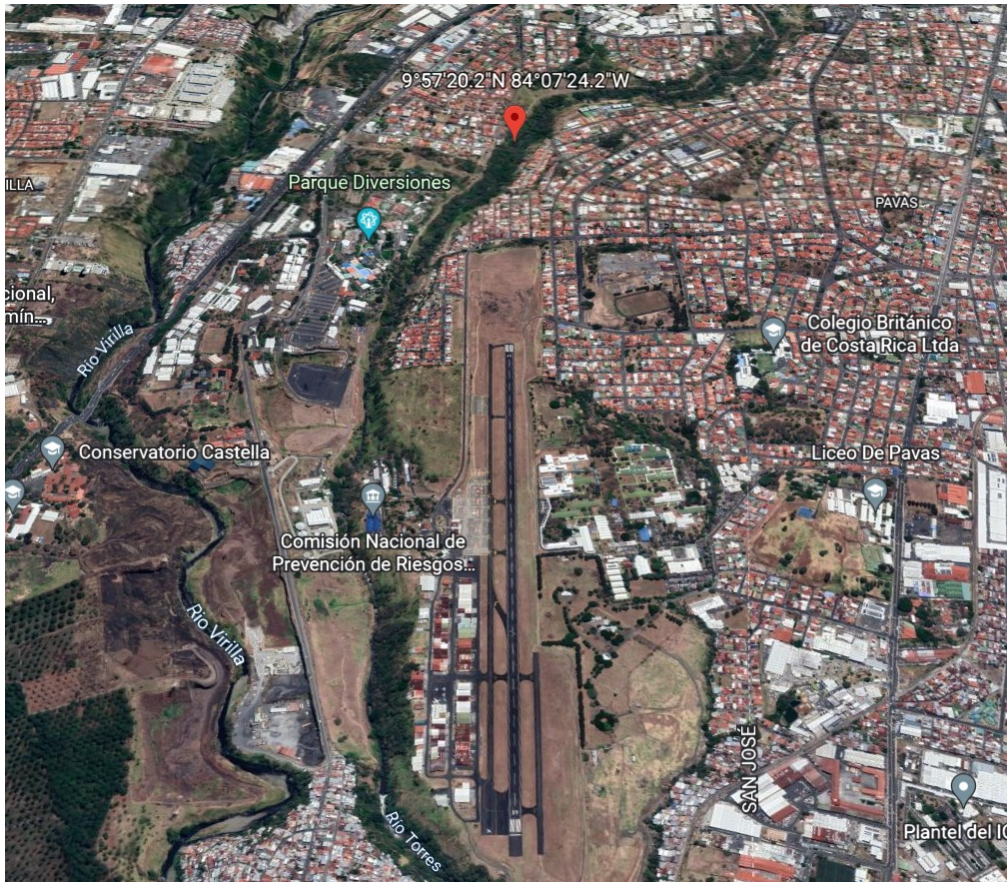
Imagen 18: Rumbo aproximado de 095° de la cabecera de la pista 09 MRPV al lugar del impacto.

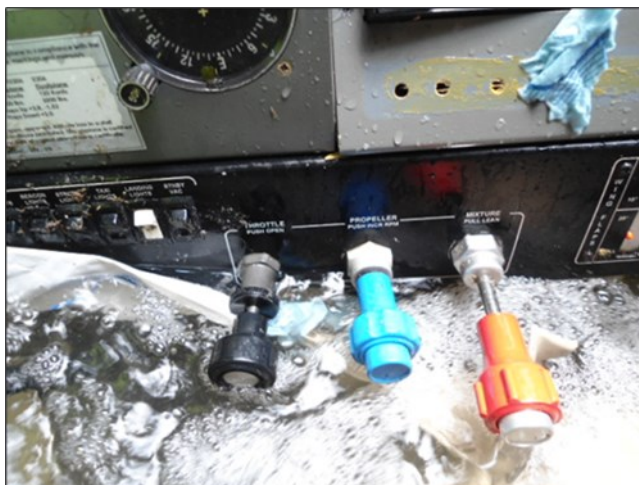
Imagen 23: Controles del motor.

La palanca de apertura de mezcla en aproximadamente una pulgada y media hacia atrás de su máximo entrega de combustible “mezcla rica”. a pesar de que se encuentra dentro de los parámetros de operación no se pudo determinar si fue por una acción de tratar de cortar el combustible a la hora del impacto para evitar paso de combustible y evitar un incendio post impacto, o se trataba de un ajuste que el piloto selecciono para buscar un efecto deseado.

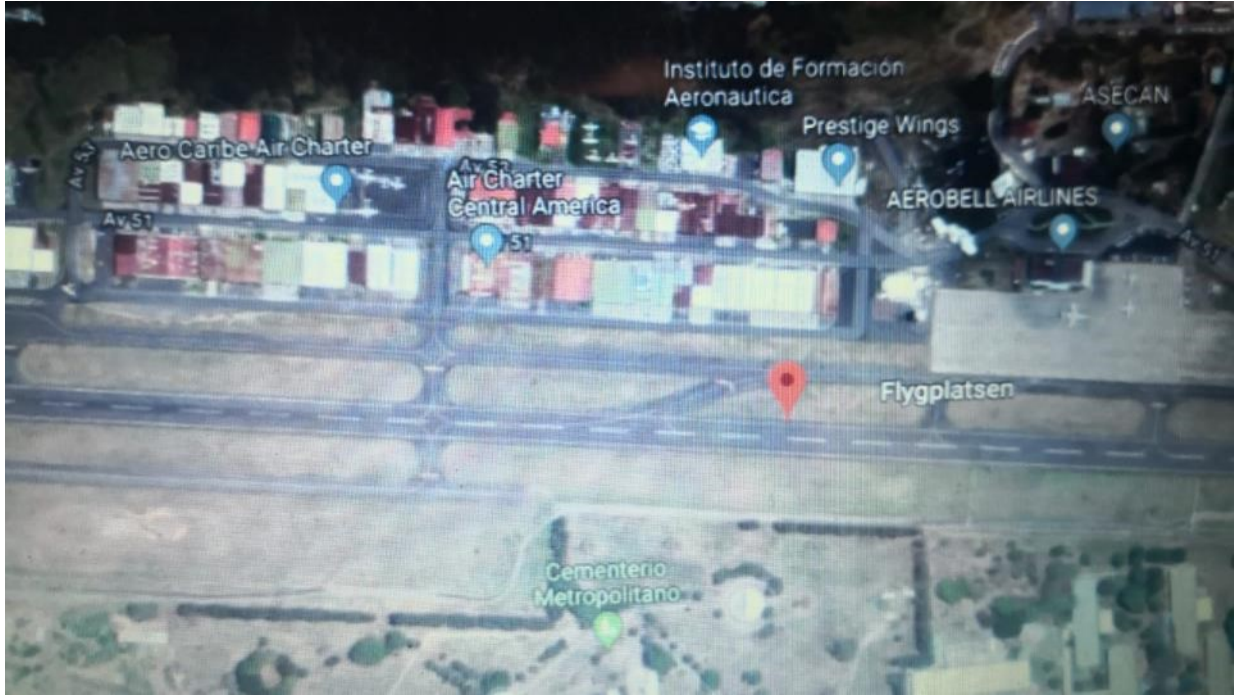
Imagen 29: Velocidad de 117.7 km/h (63 knots).

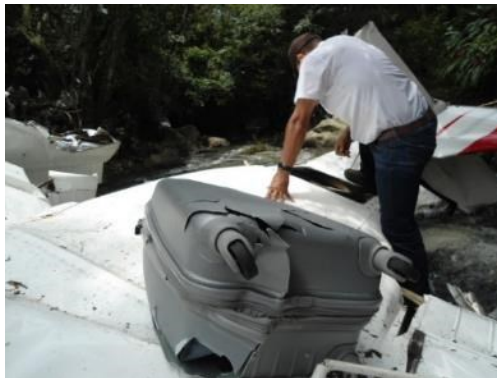
Imagen 34: Extracción del equipaje de la aeronave.

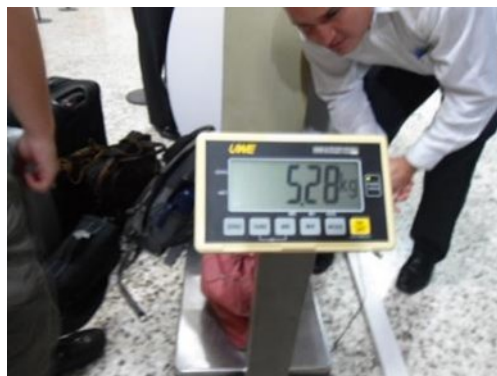
El peso de la totalidad de las valijas dio 195, 41 lbs, que a los fines de cálculo en este informe se tomarán 195 libras.

Imagen 35: Pesaje del equipaje de la aeronave.

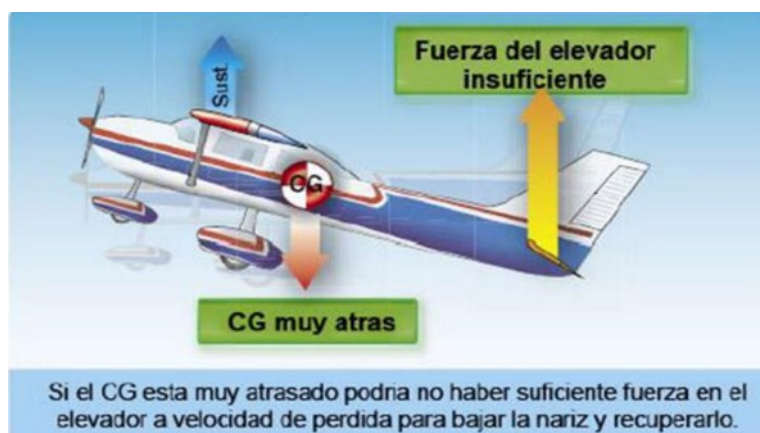
El compartimento trasero se encontraba excedido en 75.41 libras esta situación es crítica debido a que va a existir un desbalance con relación al eje transversal de la aeronave causando que este pesado de cola. (centro de gravedad desplazado más allá de su máximo límite trasero.). Este desbalance provoca una rotación prematura, sin haber alcanzado la velocidad de rotación, provocando un alto riesgo de entrada en pérdida y la caída de la aeronave a tierra.

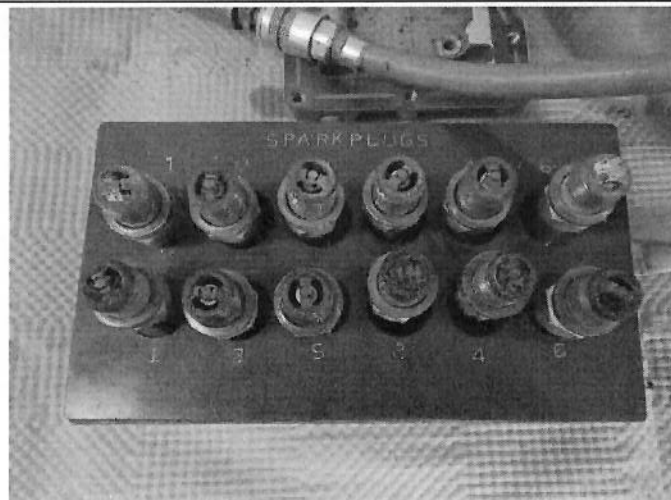
SPARK PLUGS

The sparkplugs were removed from their respective cylinders. All were covered with varying degrees of corrosion. The visible portions of the electrodes displayed a normal wear condition.

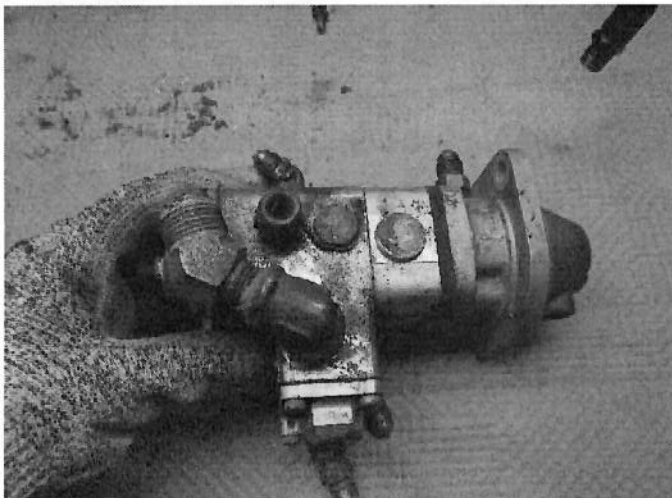
| Condition: | The fuel pump remained secured to the backside of the engine. The fuel lines remained secured to the pump. Removal of the pump revealed the drive gear and coupling were intact. Manual rotation of the gear with the drive coupling installed in the pump resulted in a free rotation with no binding noted. The pump was installed on a test bench in the as-received condition, with no adjustments made to the pump settings. Though the pump failed to meet <i>new</i> flow test parameters, it was capable of pumping fuel at slightly lower than specified values throughout various speeds (all flow discrepancies could be attributed to fuel system setup in the field). | | |

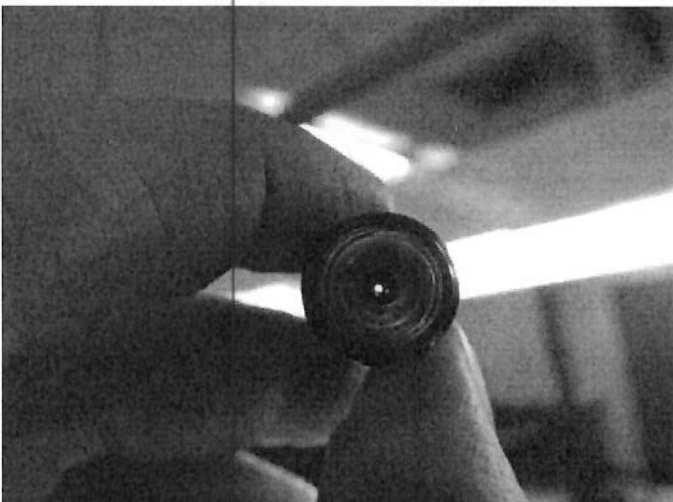
**FUEL NOZZLES
AND LINES**

Condition: The fuel injection nozzles were unobstructed.

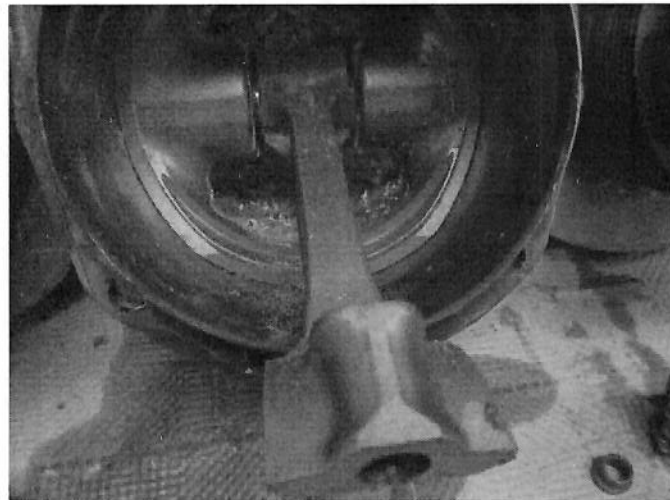
The cylinder remained secured to the engine with no external pre-accident anomalies noted. The cylinder's internal components were observed using a lighted borescope and considerable corrosion was observed. The crankshaft could not be manually rotated, so lubricating fluid was poured into the cylinder and let sit overnight in an attempt to reduce the corrosion/friction between the piston rings and the cylinder barrels. Rotation of the crankshaft was still not possible the following day and a decision was made to remove the cylinder. Removal of the cylinder revealed that the piston rings were seized within the barrel and the piston could not be removed. The corrosion was consistent with water emersion and prolonged storage without preservation effort.

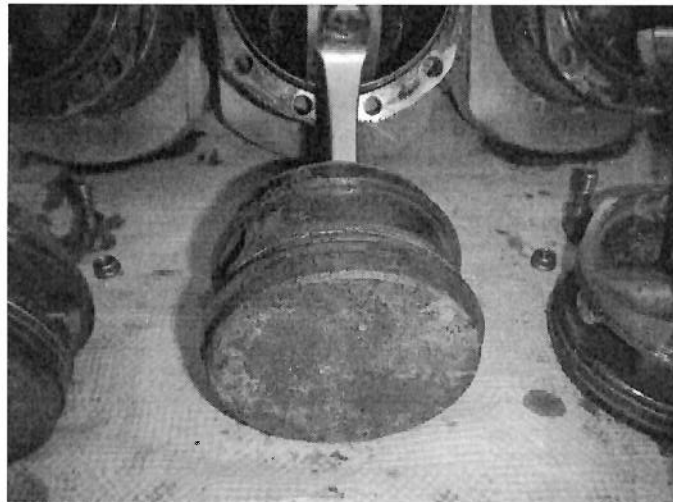
The cylinder remained secured to the engine with no external pre-accident anomalies noted. The cylinder's internal components were observed using a lighted borescope and considerable corrosion was observed. The crankshaft could not be manually rotated, so lubricating fluid was poured into the cylinder and let sit overnight in an attempt to reduce the corrosion/friction between the piston rings and the cylinder barrels. Rotation of the crankshaft was still not possible the following day, and a decision was made to remove the cylinder from the crankcase. Removal of the cylinder revealed no pre-accident anomalies with the barrel, head, valves, valve seats, piston or piston pin. The corrosion was consistent with water emersion and prolonged storage without preservation effort.

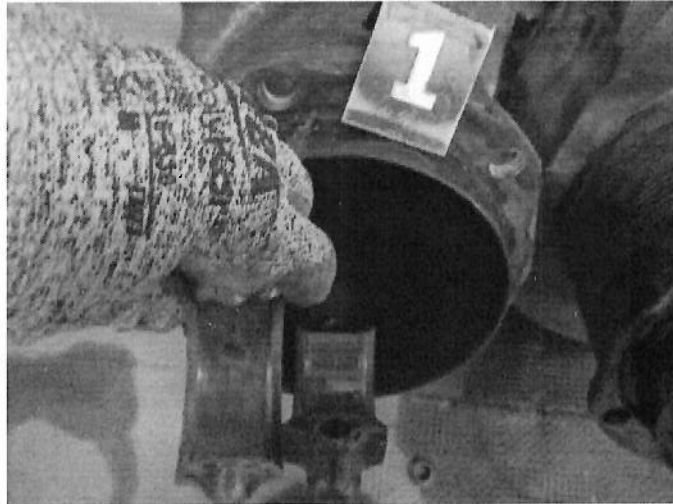
| Condition: | The connecting rod remained intact with no thermal discoloration or signs of operational distress noted. | |
| Condition: | The bearings remained intact with normal wear signatures. | |

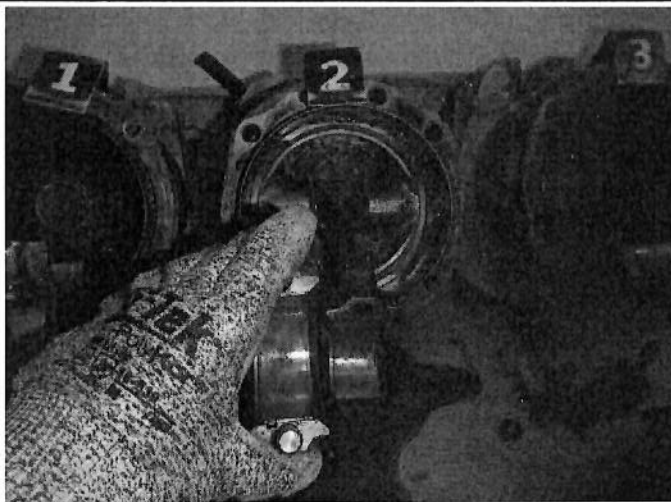
#2 CONNECTING ROD

Condition: The connecting rod remained intact with no thermal discoloration or signs of operational distress noted.

Condition: The bearings remained intact with normal wear signatures.

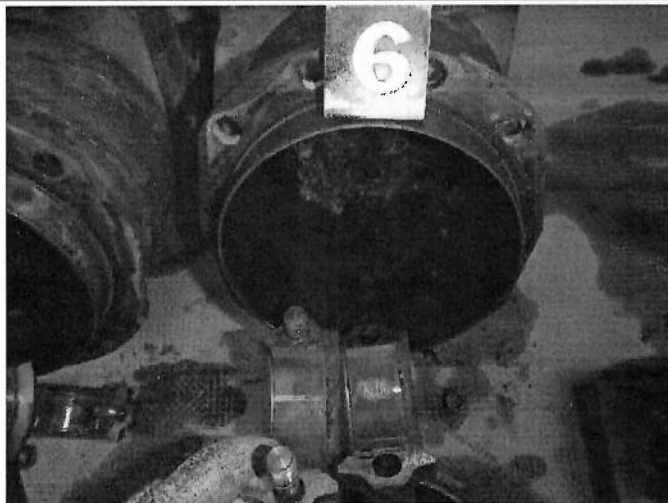
| #6 CONNECTING ROD | P/N: 655910 | Forging or Serial Number: AE12IA357 |

| Condition: | The connecting rod remained intact with no thermal discoloration or signs of operational distress noted. | |
| Condition: | The bearings remained intact with normal wear signatures. | |

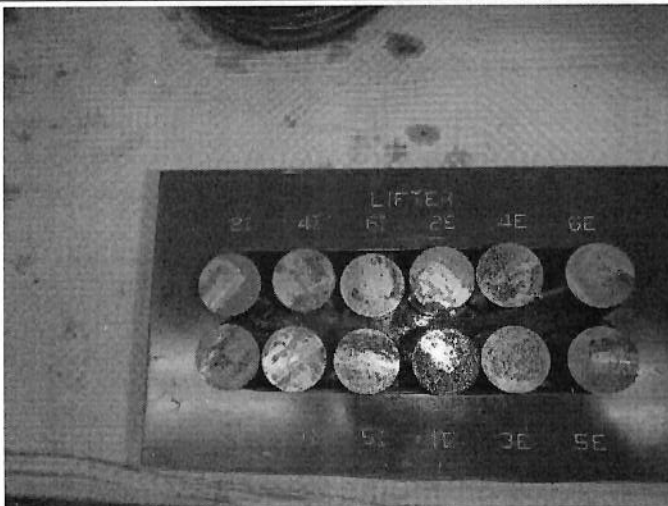
The lifters remained in place with surface corrosion noted, consistent with water emersion and prolonged storage without preservation effort. No pre-accident anomalies were noted.

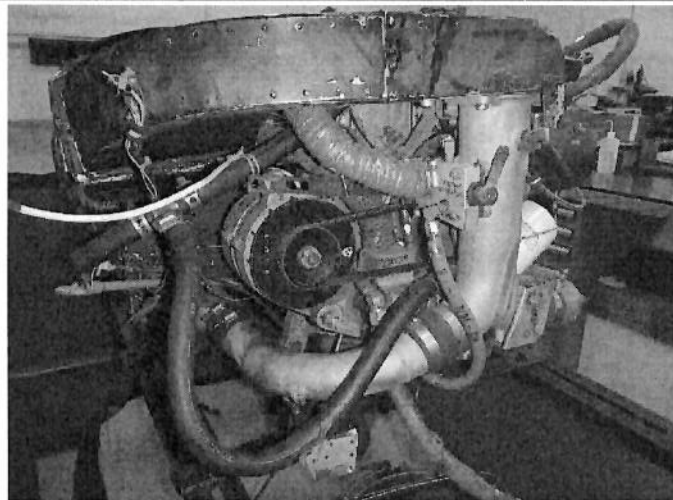
The alternator was in place on the backside of the engine and its belt remained secured around both pulleys.

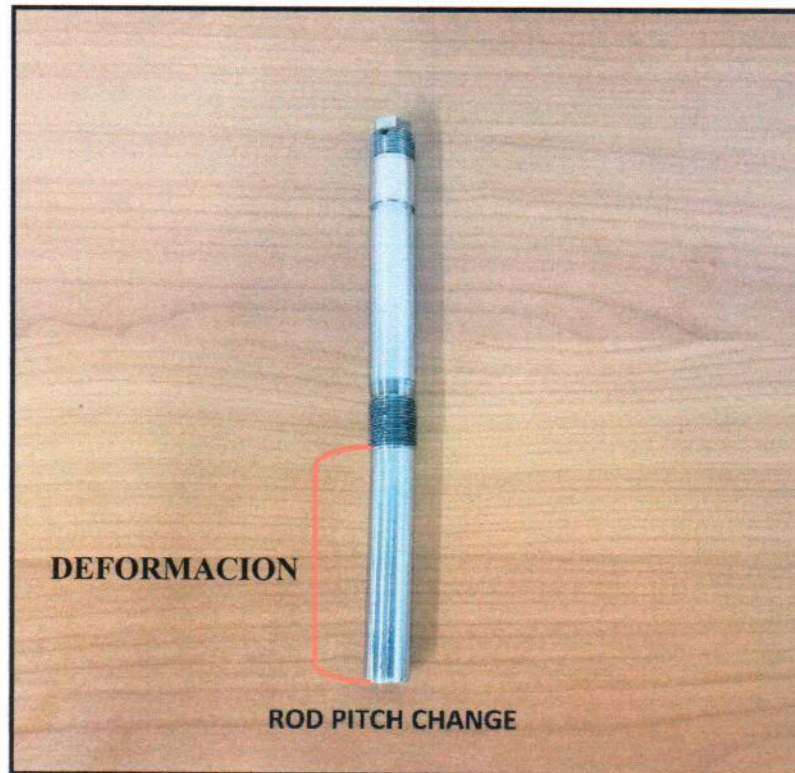
a) El Rod Pitch Change; muestra una deformación en la parte inferior de la rosca, que corresponde al sector donde se ensambla el Fork Three Blade Assy y las Propeller Blades, esto a raíz del impacto que tuvo la Hélice en movimiento (giro), como lo establece el fabricante en el Standard Practice Manual 202A, Volumen 6, Chapter 1, Section 5 "Sudden Stoppage (Parada súbita)". A continuación, una imagen del despiece, para mostrar lo anteriormente expuesto.

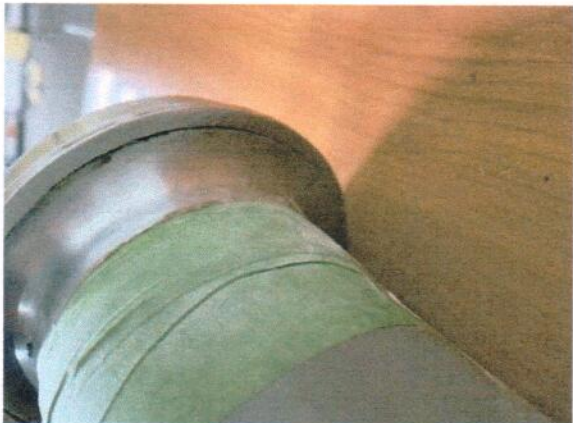
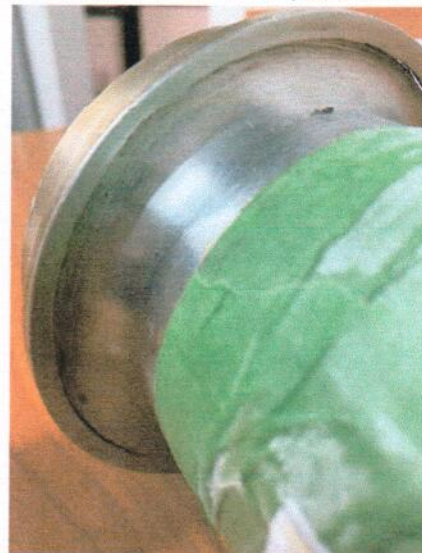
a) De las tres Propeller Blades que se conforma la Hélice, la #2 es la que sufrió más daños como dobléz al final de la misma y pérdida de material en la punta, a raíz de la parada súbita sufrida.

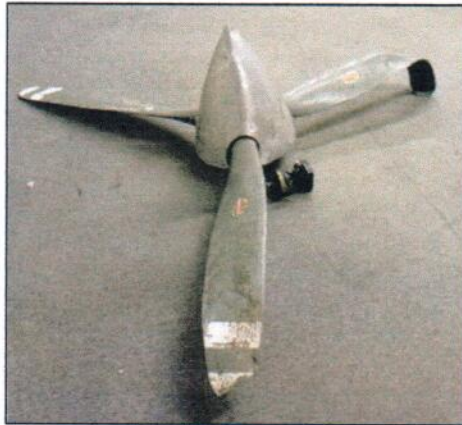
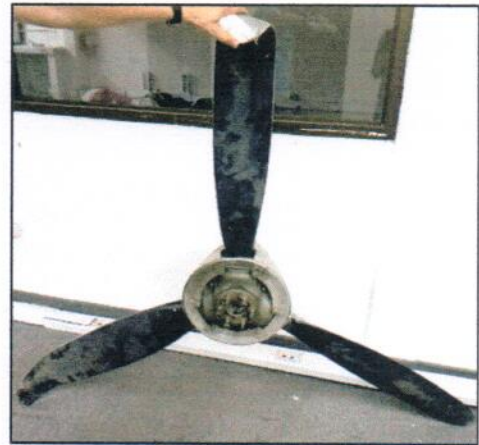
| Condición Final: | NO SATISFACTORIA | |

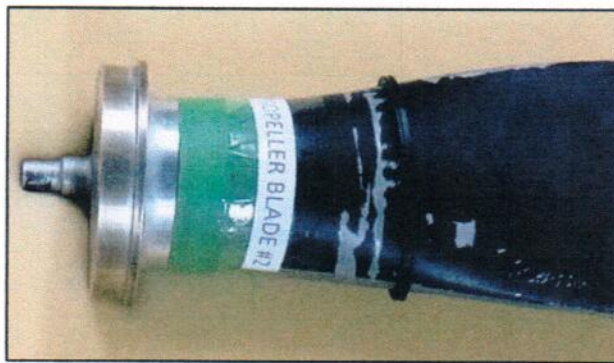
Imagen 1. PROPELLER BLADE N° 2 , SN L63842

| Condición Final: | NO SATISFATORIA | |

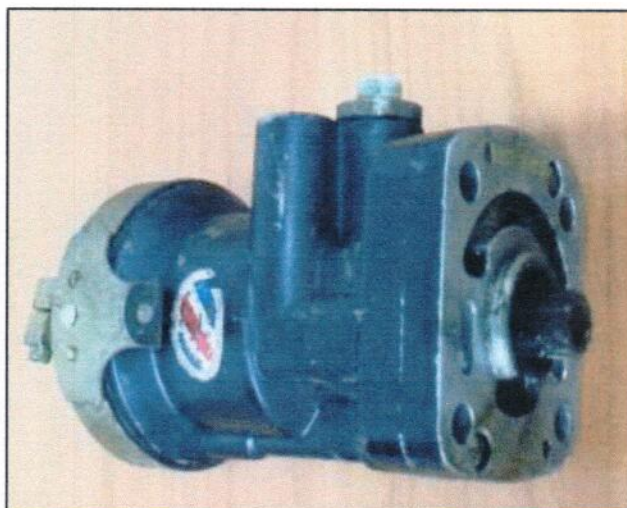
Imagen 2. GOBERNADOR McCAULEY, ASSY

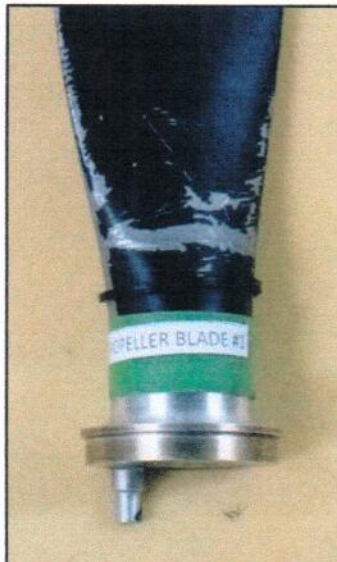
Imágen 2. PROPELLER BLADE N° 1,
I / B Radius and Pitch Change.

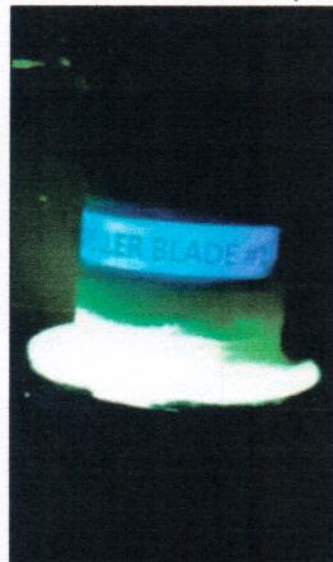
Imágen 3. PROPELLER BLADE N° 1.
I / B Radius

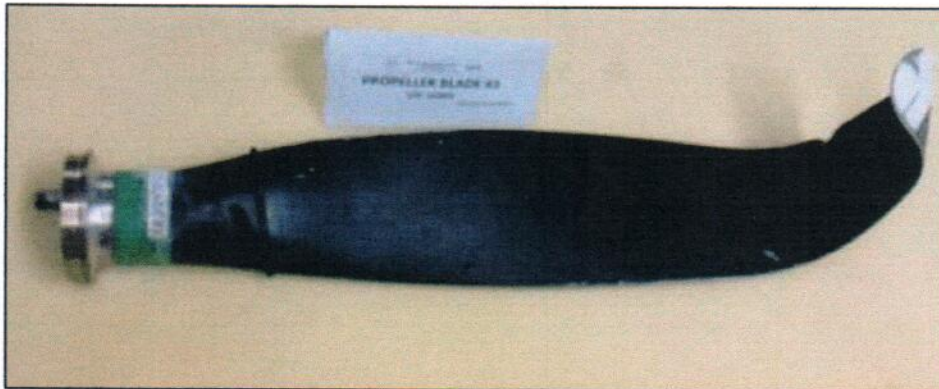
| Condición Final: | NO SATISFATORIA |

Imágen 1. PROPELLER BLADE N° 2 , SN L63842

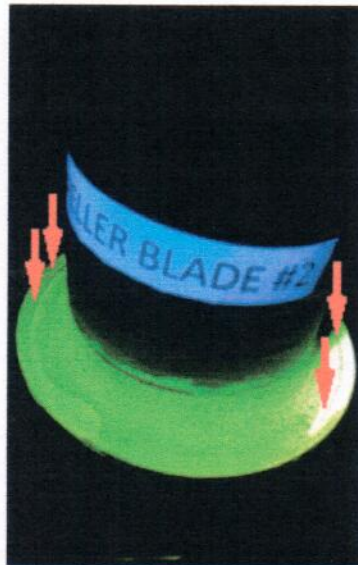
Imágen 3. PROPELLER BLADE N° 2,
I / B Radius

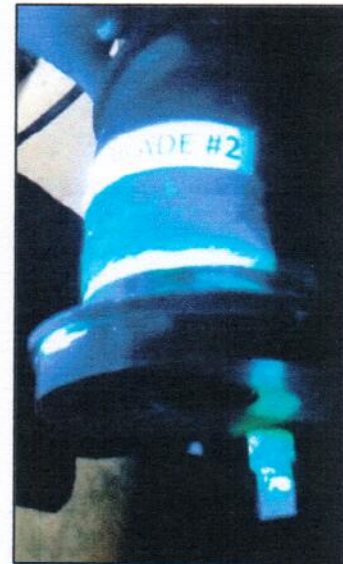
Imágen 4. PROPELLER BLADE N° 2,
Pitch Change

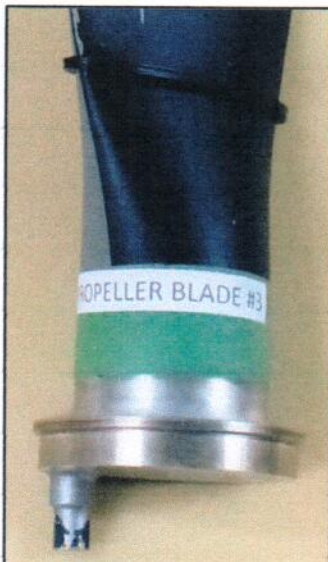
Imágen 2. PROPELLER BLADE N° 3,
I / B Radius and Pitch Change

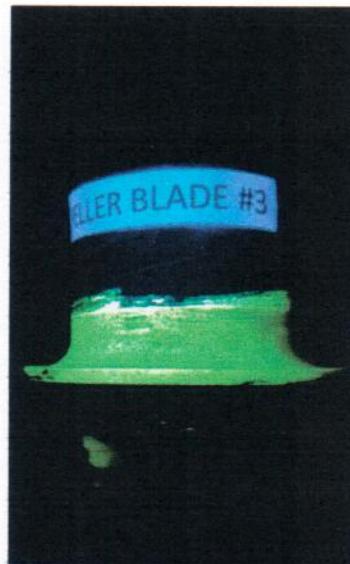
Imágen 3. PROPELLER BLADE N° 3,
I / B Radius

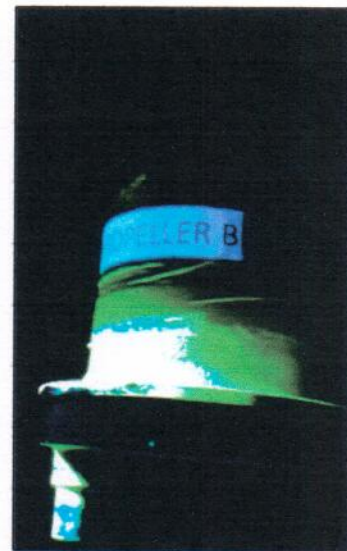
Imágen 4. PROPELLER BLADE N° 3,
Pitch Change

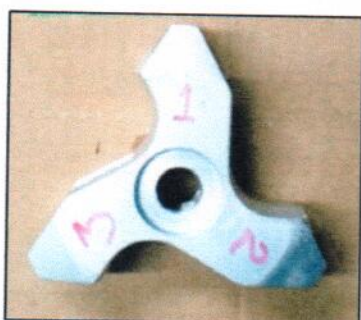
Imagen 1. FORK, THREE BLADE - ASSEMBLY

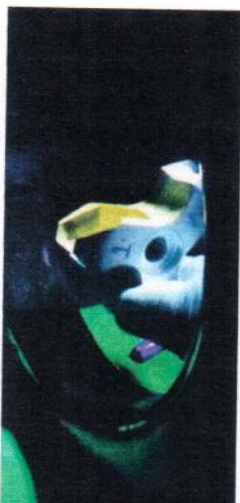
Imagen 4. Magnetización circular, punta N°1. Usando bobina magnética.

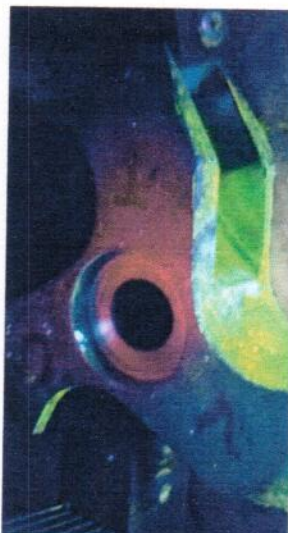
Imagen 5. Magnetización longitudinal, punta N°1. Uso de yugo magnético.

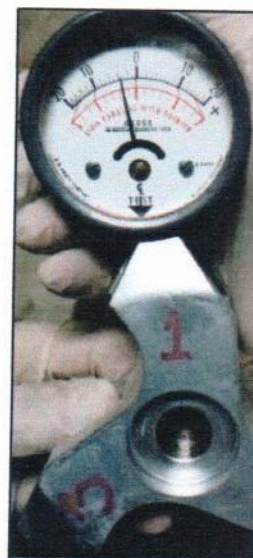
Imagen 6. Magnetismo remanente después de inspección, punta N°1.

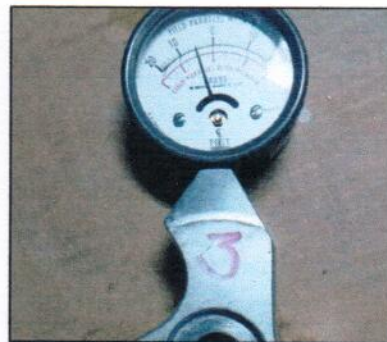
Imagen 12. Magnetismo remanente después de inspección, punta N°3.

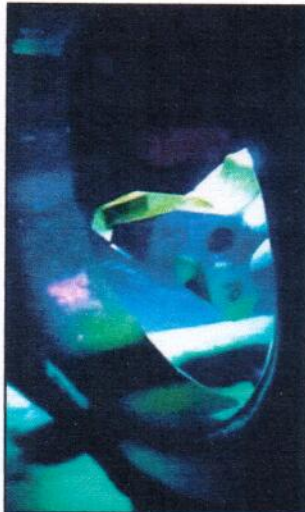
Imagen 13. Magnetización circular, punta N°3. Usando bobina magnética.

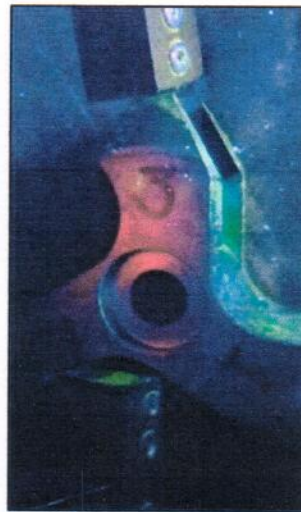
Imagen 14. Magnetización longitudinal, punta N°3. Uso de yugo magnético.

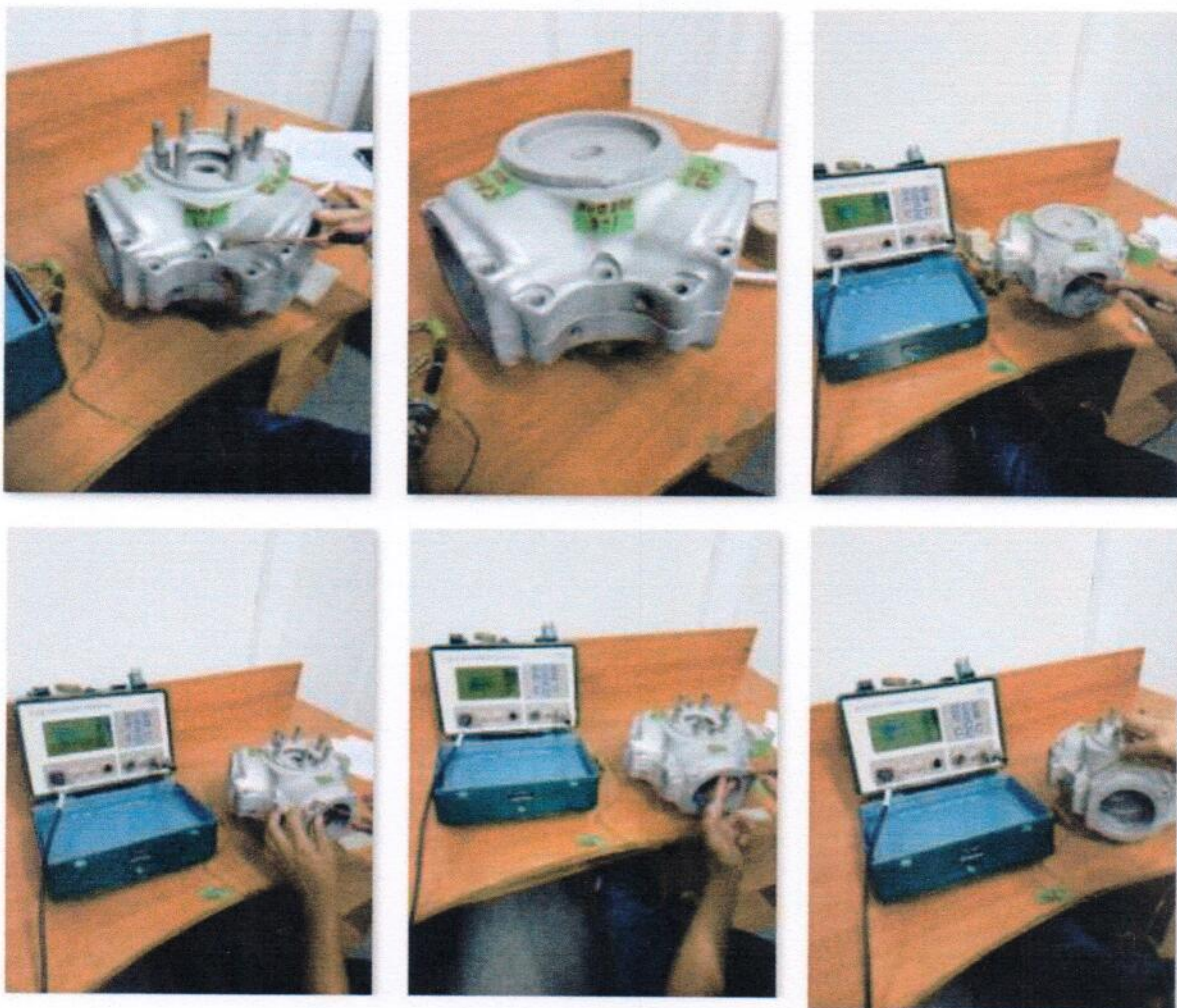
| Tipo de Inspección: | EDDY CURRENT (ET) | (ET, Eddy Testing) |
| Condición Final: | SATISFACTORIA | |
